街路樹診断カルテ

No. 39

| 路線名 | センター広場 | | 樹木医 関 敏之 | | 診断日 | 2024年08月07日 | |
| 樹木番号 | 39 | | 樹高(H) = 13.0 m 幹周(C) = 138 cm 枝張(W) = 5 m | | | | |

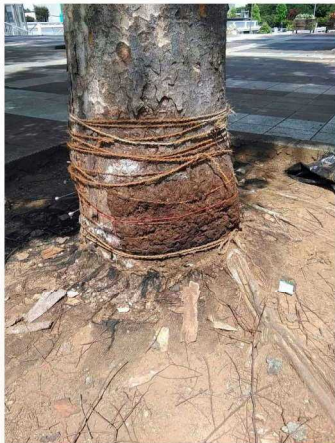
| 外観診断 | 所見 | 根本付近の幹部分に2か所、樹皮の欠損部位が確認できる(それぞれ44cm×23cm、20cm×18cm)<br>土壌の改良資材が露出しており、資材の役割が果たせていない<br>ルートカラーの発達が見られない | | | | | |
| | 判定理由 | 株元の樹皮欠損は2か所あり、大きいため腐朽の進行による幹折れの危険がある | | | | | |

幹の樹皮欠損 その1 44cm\*23cm  
(周長163cm)

| | <input checked="" type="checkbox"/> 更新(撤去・更新が望ましい) | | | <input type="checkbox"/> その他( ) | | |

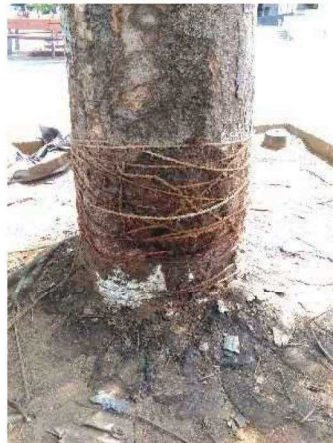
幹の樹皮欠損 その2 20cm\*18cm  
(周長163cm)

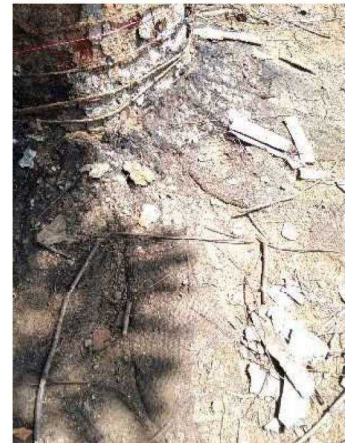
土壌改良材の露出

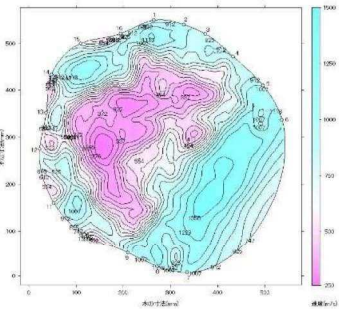
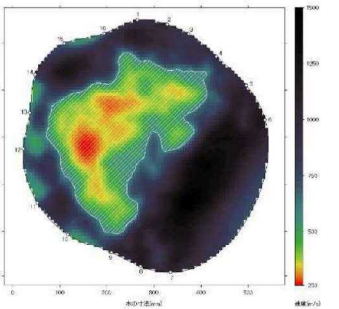
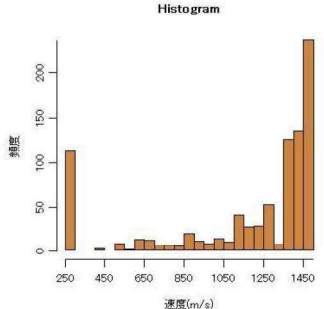
| | 所見 | ドクターウッズでの機器診断結果は、地上高0.1m位置での調査で腐朽率が31.96%である<br>解析位置付近に大きな開口が確認でき、樹皮の巻き込みが行われていないことから、腐朽は進行中であると考え | | | | | |

| | | | | | | |
| | <div>図1 解析コンター面図      図2 解析断面図      図3. 音速分布図</div> | | | | | | | |
| | <table><tr><td>腐朽・空洞率</td><td>31.967</td><td>%</td></tr><tr><td>欠損部位</td><td colspan="2">-</td></tr></table> | | | 腐朽・空洞率 | 31.967 | % | 欠損部位 | - |
| 腐朽・空洞率 | 31.967 | % | | | | | | |
| 欠損部位 | - | | | | | | | |
| | 計測点 6: 開口部わき<br>計測点 7: 開口部わき | | | | | | | |
| 所見・対策 | センサーNo.6～7間は開口部となっている。<br>開口部に閉塞措置を行っているものの、樹勢が低いために樹皮の再生が順調に行われていないため、開口部が閉塞されないままになっている。<br>腐朽率は30%台であるため、大きな内部異常では無いものの、樹皮欠損や開口部を勘案すると、植え替え更新措置が必要であると判断する。 | | 総合判定 | | | | | |
| | | | C<br>20%～40% | | | | | |

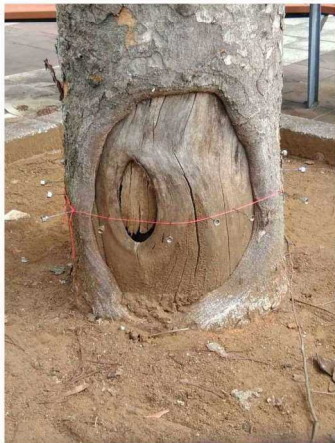
| 所見 | 株元に樹皮欠損が確認できる35cm*45cm(145cm)<br>樹皮欠損部分で硬材の露出があり、腐朽の進行が懸念される | | | | | | | | |
| 判定理由 | 株元の樹皮欠損および木材露出が大きい | | | | | | | | |

幹の樹皮欠損部

| | <input checked="" type="checkbox"/> 更新(撤去・更新が望ましい) | | | <input type="checkbox"/> その他( ) | | |

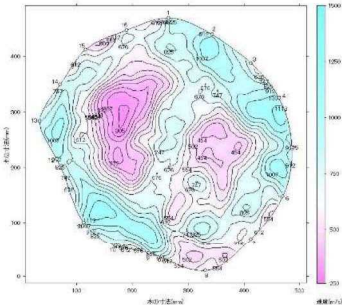
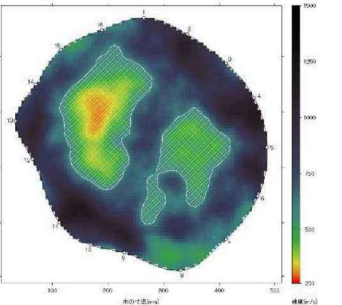
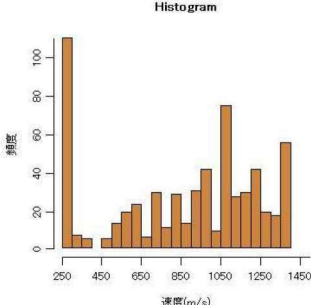
| | 所見 | ドクターウッズでの機器診断結果は、地上高0.3m位置での調査で腐朽率が27.34%である<br>大きく木材の露出している部分があり、空洞が目視確認できるため、内部の空洞は拡がりつつあると考える | | | | | |

</div> <div>図1 解析コンター面図      図2 解析断面図      図3. 音速分布図</div> | <table><tr><td>腐朽・空洞率</td><td>27.3499</td><td>%</td></tr><tr><td>欠損部位</td><td colspan="2">-</td></tr></table> | 腐朽・空洞率 | 27.3499 | % | 欠損部位 | - |  |
| | 腐朽・空洞率 | 27.3499 | % | | | | | |
| 欠損部位 | - | | | | | | | |
| 所見・対策 | <p>センサーNo.9～12間は樹皮欠損により木材が露出している箇所となり、外観診断でも内部に空洞が確認できる。調査結果は27%程度ではあるものの、樹皮の再生がほとんど行われていない状態であり、今後は露出した木材部分から腐朽がさらに進行する恐れがある。長期的には植え替え更新が必要になる樹木であると考える。</p> | | | | | | | |
| | 総合判定 | C<br>20%～40% | | | | | | |
