令和7年度(2025年度)第1回自転車のまちつくば推進委員会 次第

自転車ネットワーク補完路線の路面状況調査について

自転車ネットワーク補完路線として位置づけている東大通り及び西大通りの通行環境について調査を実施した。

自転車ネットワーク補完路線の
路面状況調査について
(西大通り)

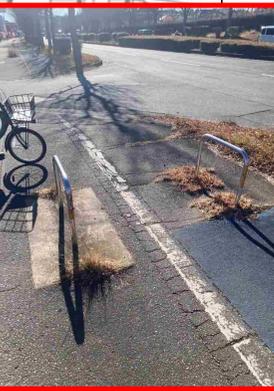
断続的な根上り
(約10m)

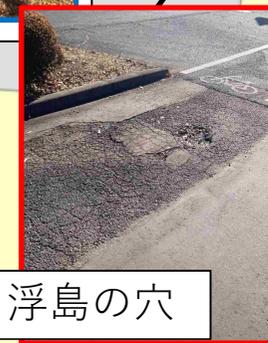
浮島の穴

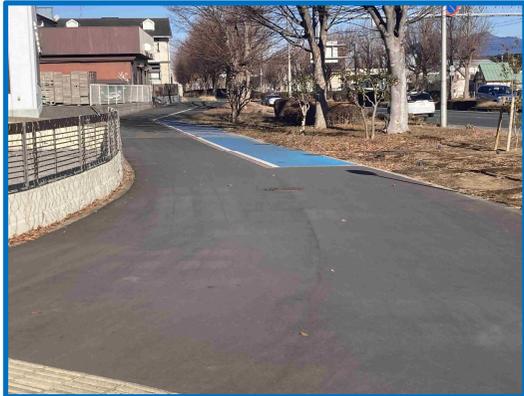
植生の繁茂、ひび割れ

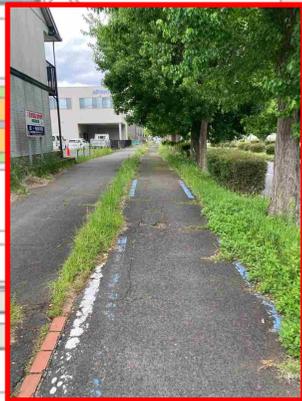
植生の繁茂、ひび割れ
（約50m）

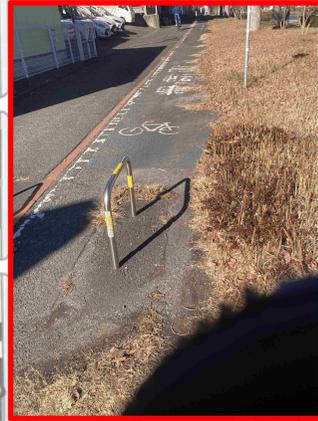
植生の繁茂、
塗装剥がれ
(約30m)

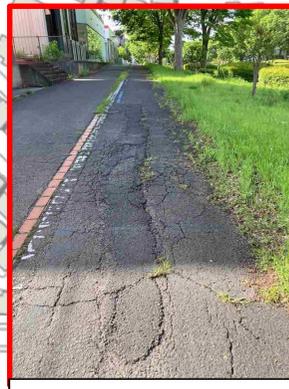
補修部の劣化

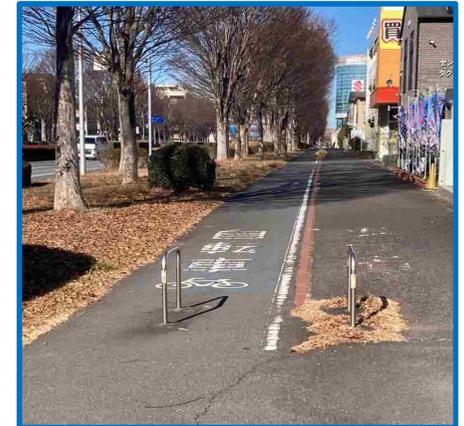
植生の繁茂

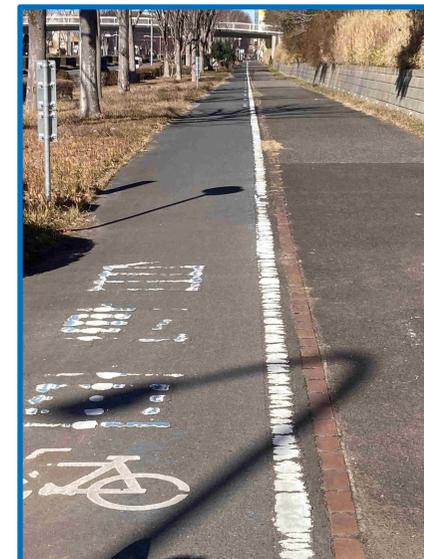
橋の下に段差

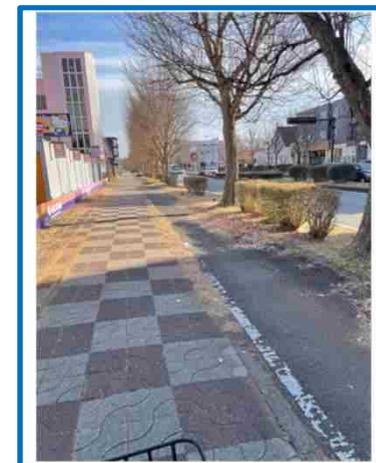
・ 概ねきれいな路面であり、走行しやすい。一部歩行者との間にブロックの盛り上がりがあるが、走行自体に支障はない。

歩行者側との間の
ブロック一部盛り上がり。
(約5 m)

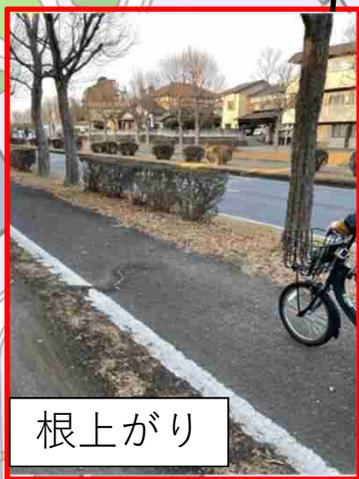
根上がり

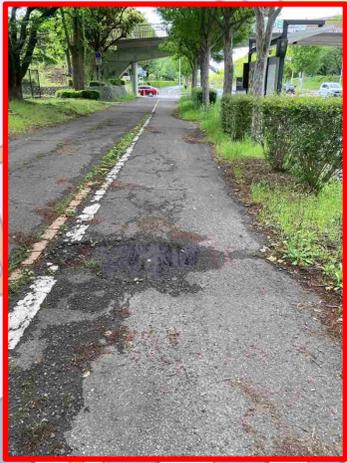
大きな舗装剥がれ

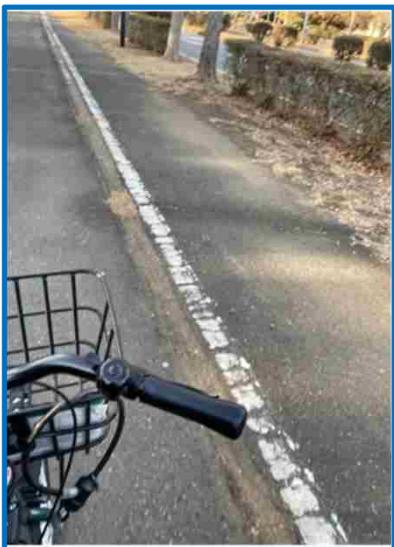
根上がり

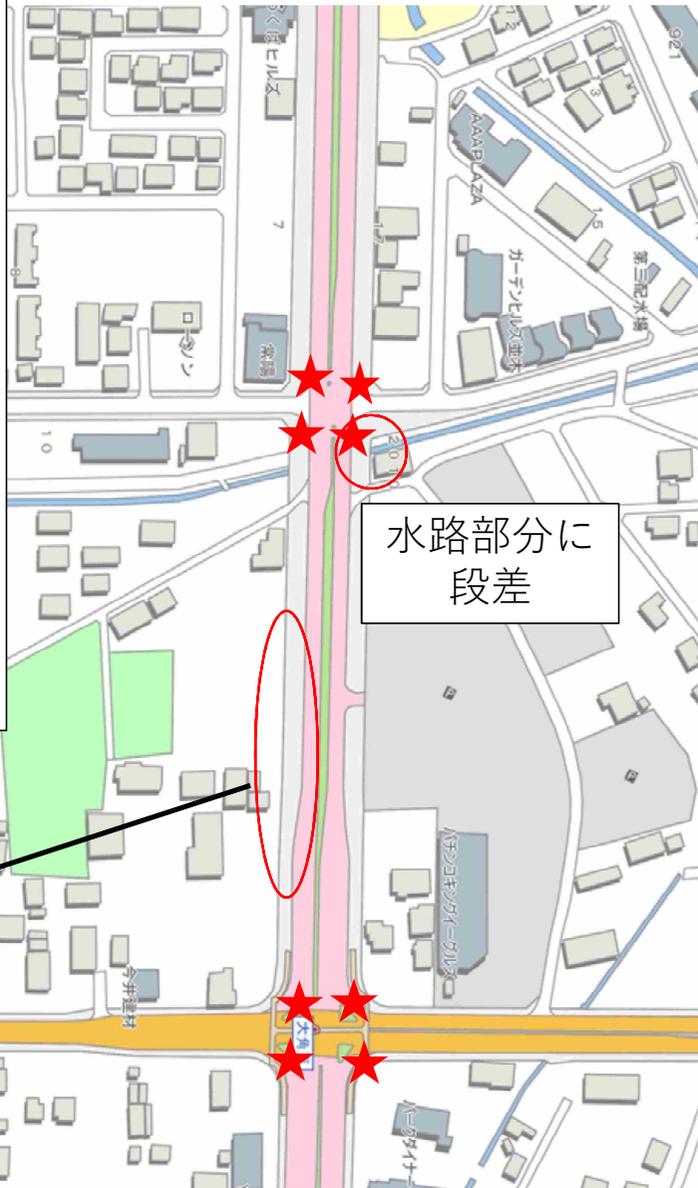
水路部分に段差

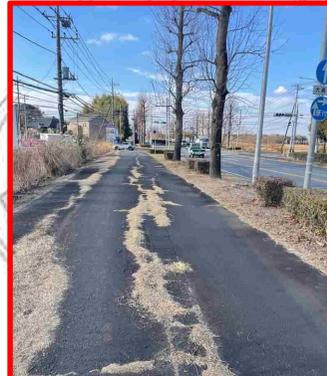
ひび割れ+植生

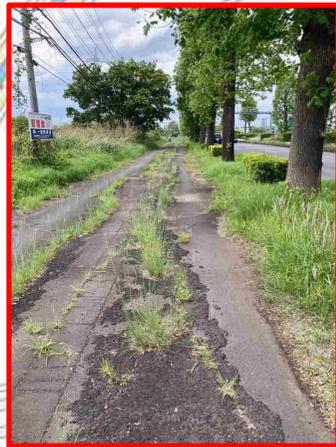
ひび割れ+植生

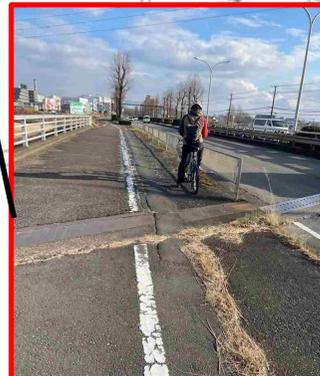
ひび割れ+植生

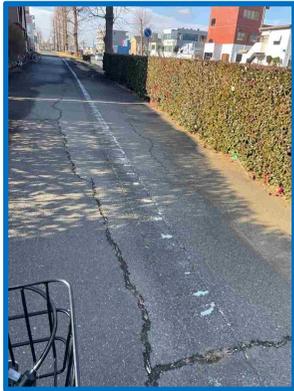
- ・大学病院西を過ぎたあたりからひび割れ、根上がり、植生が多く走行に難あり。植生がレーンを覆っている区間があり、走行できない。
- ・同区間のレーンを分ける白線が消えている。

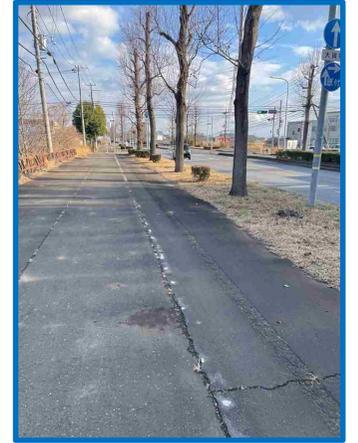
- ・区間を通して根上がり、ひび割れが多く、やや走行しにくい。
- ・大学病院西から南側の路面は非常にきれい。

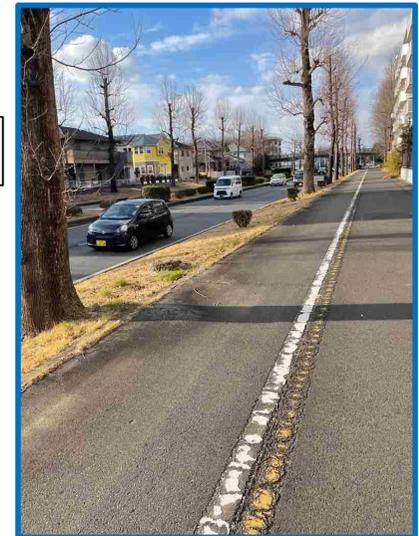
ひび割れ

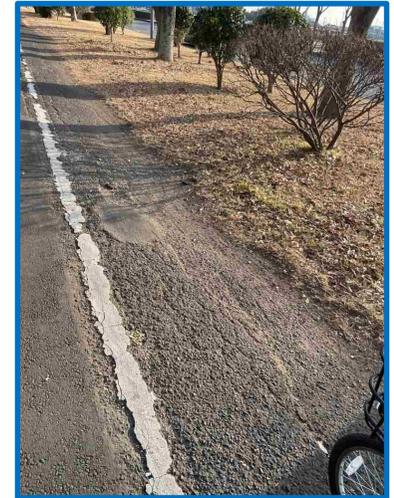
植生(土)のはみだし

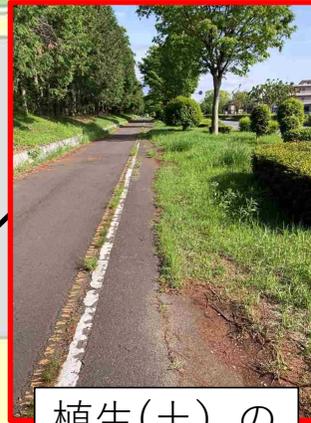
ひび割れ・段差
(約20m)

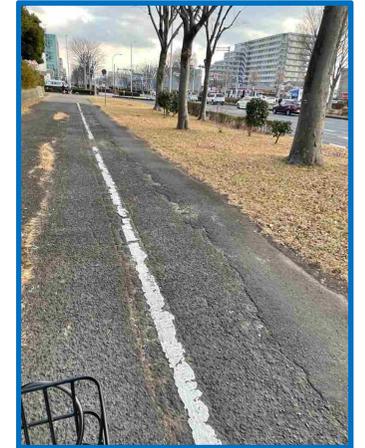
舗装剥がれ

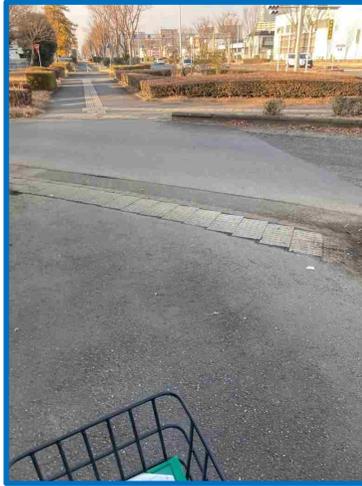
切り下げのえぐれ

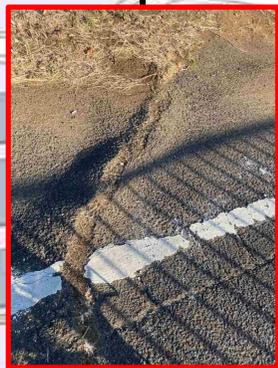
・概ね走行に支障はないが、産総研を過ぎたあたりから洞峰公園入口にかけて大きなひび割れ、根上がりにより走行しにくい。

ひび割れや根上りの程度が酷く、走行しにくい。

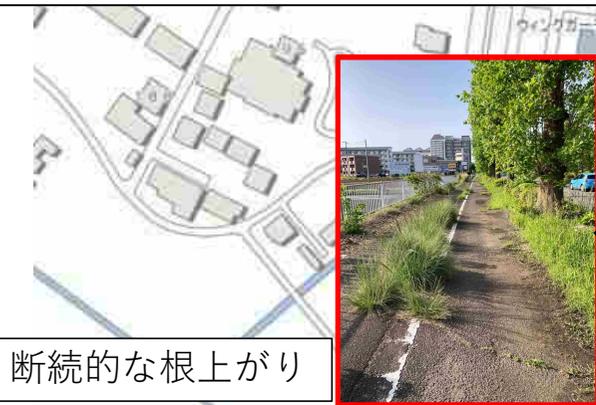
断続的な根上がり

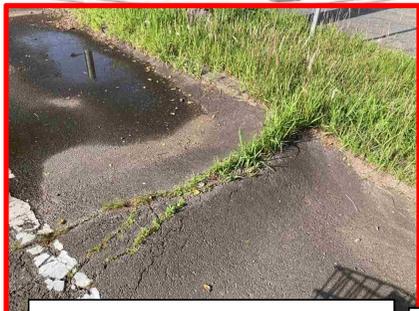
大きい根上がり

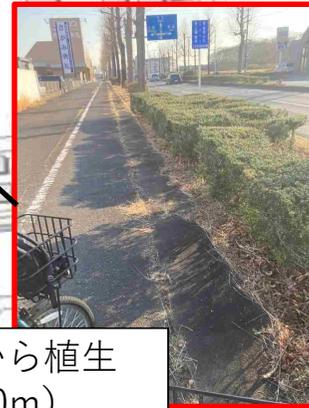
ひび割れから植生 (約20m)

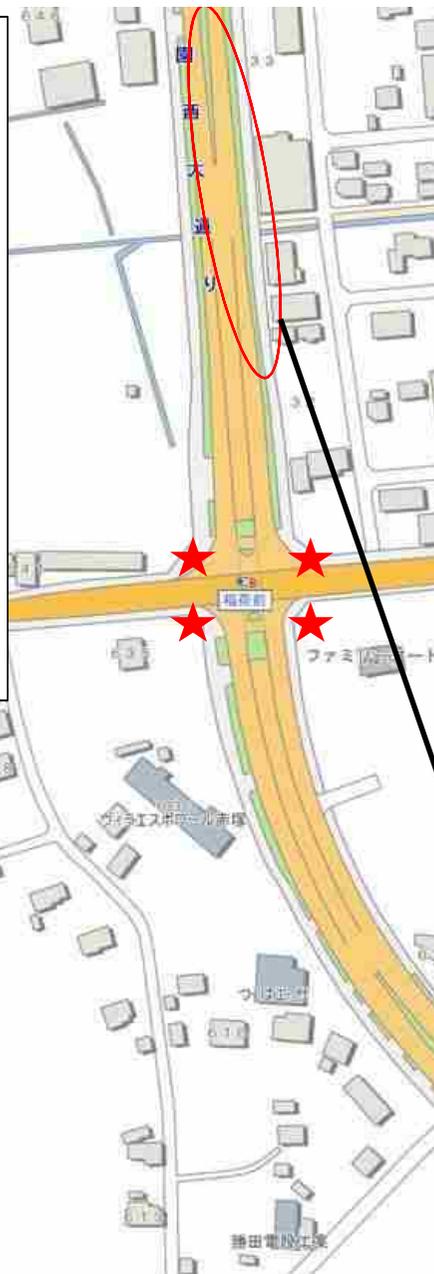
断続的な根上がり
（約30m）
