橋梁名・所在地・管理者名等

橋梁名	路線名	所在地	起点側	緯度	36° 08' 40.1"	
				経度	140° 06' 40.4"	
小田橋 オダハシ	市道1級17号線	つくば市大曾根～つくば市小田				
管理者名	点検実施年月日	路下条件	代替路の有無	自専道or一般道	緊急輸送道路	占用物件(名称)
つくば市 建設部道路維持課	2017.2.27	一級河川 桜川	有	一般道	指定なし	なし

点検者 (一財)茨城県建設技術公社 点検責任者 土子 篤

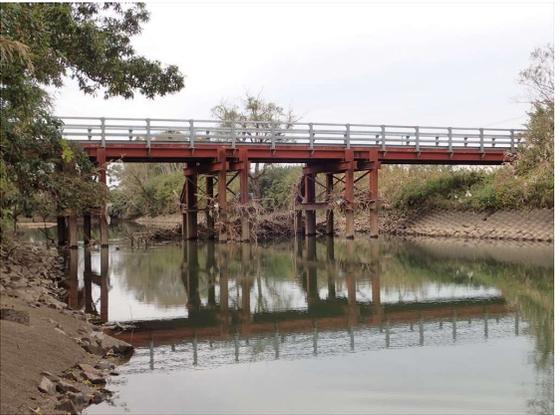
点検時に記録		措置後に記録	
(判定区分)		(再判定区分)	(再判定実施年月日)
IV	全体的に、H形鋼橋脚に板厚減少を伴う腐食が確認され、一部の橋脚においては、約200×500を有する腐食孔が確認された。腐食が進行している箇所は水と酸素が常に供給されている水面付近である。当該橋梁は建設当時の性能を確保していないものと考えられるため、安全性の確認が得られるまで通行止め等の対応が必要である。	III	2017.3.18
