全員協議会資料 2

建設部公園・施設課

建築士による調査結果について

令和 5 年（2023 年） 6 月

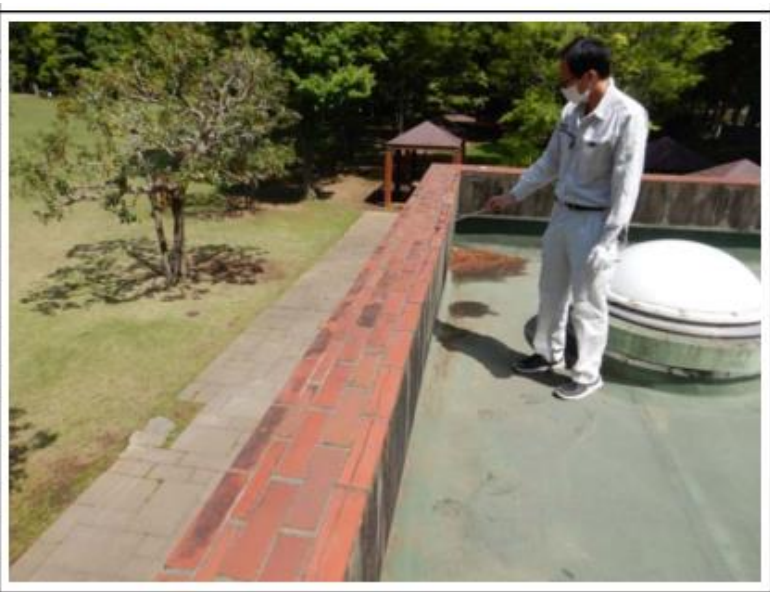
No.	203
パラペット	
状況:パラペット裏面に全面パラペット天端に多数タイル浮きが見られる。 地震時にタイル落下の危険性がある。 平成16年建物全体改修工事実施。	
対策:パラペット天端のタイルを全て撤去し、アルミ笠木等で復旧。

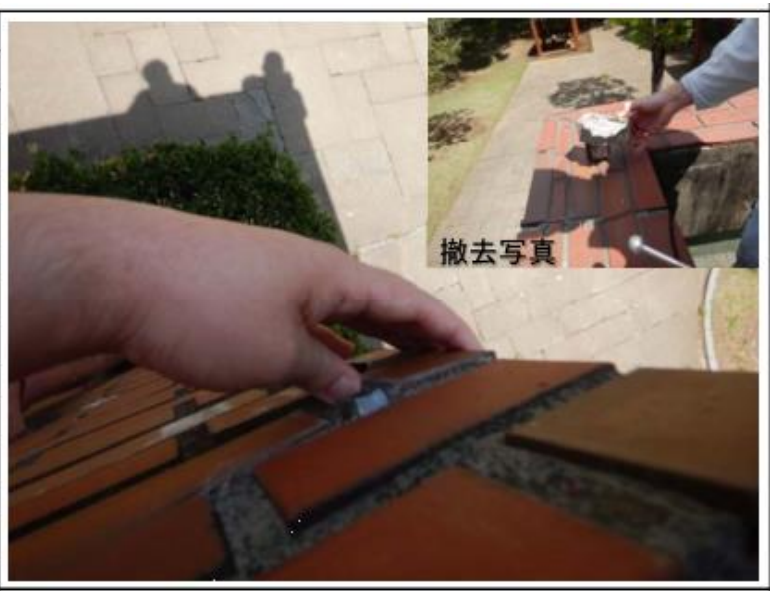
No.	207
外壁	
状況:北側外壁隅部に落下の危険性が高い箇所があり撤去した。 また、その他にも多数隅部に割れ・浮きが見られる。 地震時にタイル落下の危険性がある。	
対策:撤去し、同仕上にて復旧。

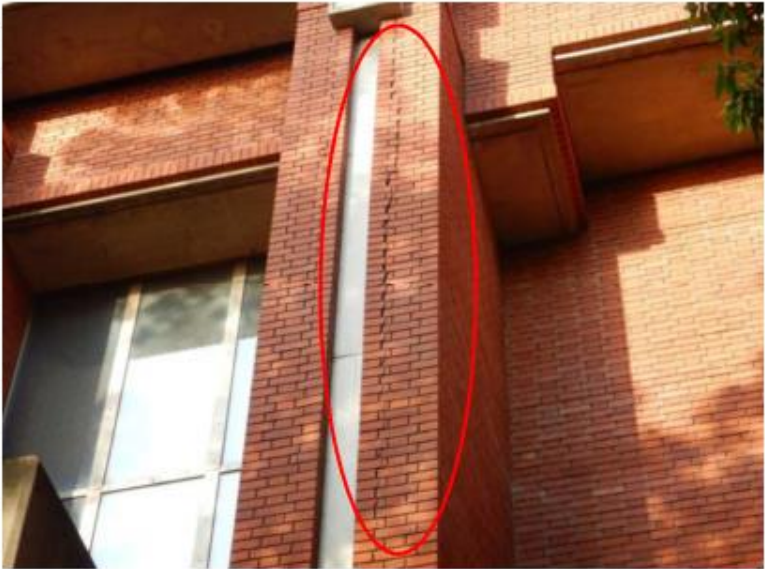
No.	1

外壁		
状況：柱型にレンガの割れが見られる。 地震時にレンガ落下の危険性がある。		
対策：該当箇所を撤去した後、同仕上にて復旧。

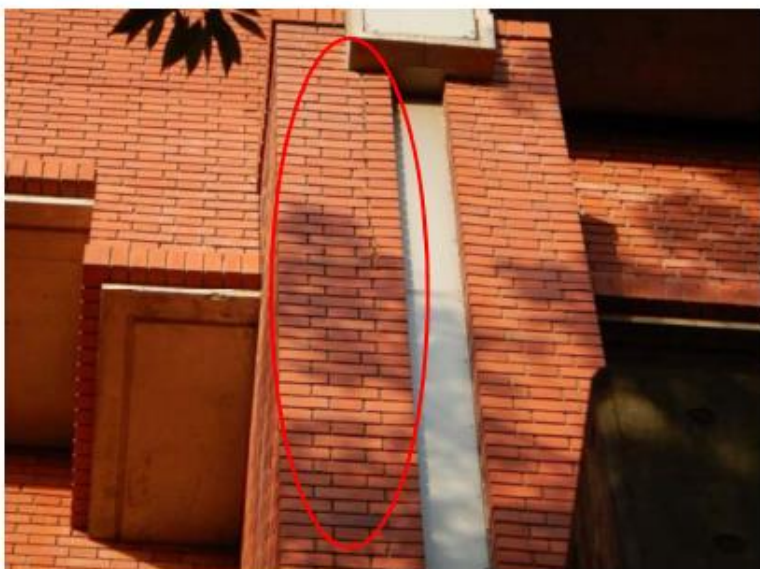
No.	1

同上

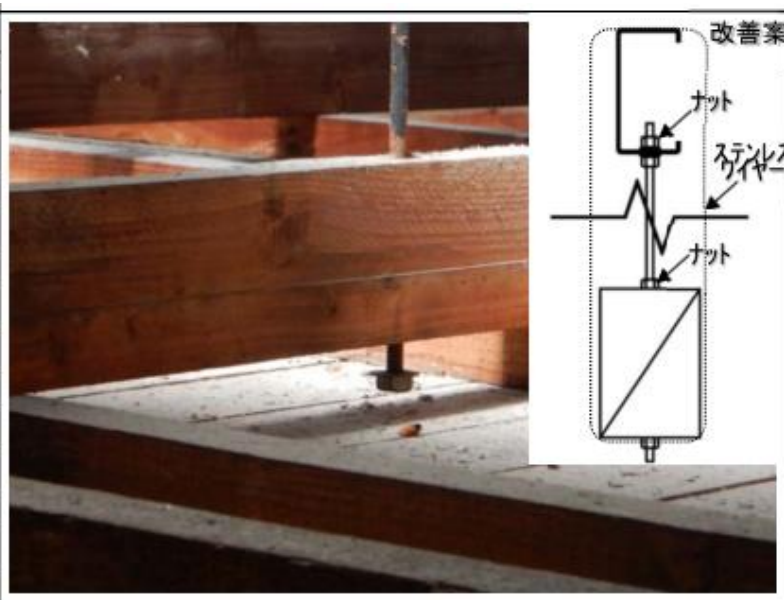
No.	12
吊りボルト	
状況:アリーナ上部のナットに緩みが多数見られる。	
地震時にナットが外れて天井材が落下する危険性がある。	
対策: 該当ナットの締め直し。	
また、落下防止の対策として支持材をステンレスワイヤーで補強する。	
図の様に上下共にダブルナットとし、今後緩まない構造とする。

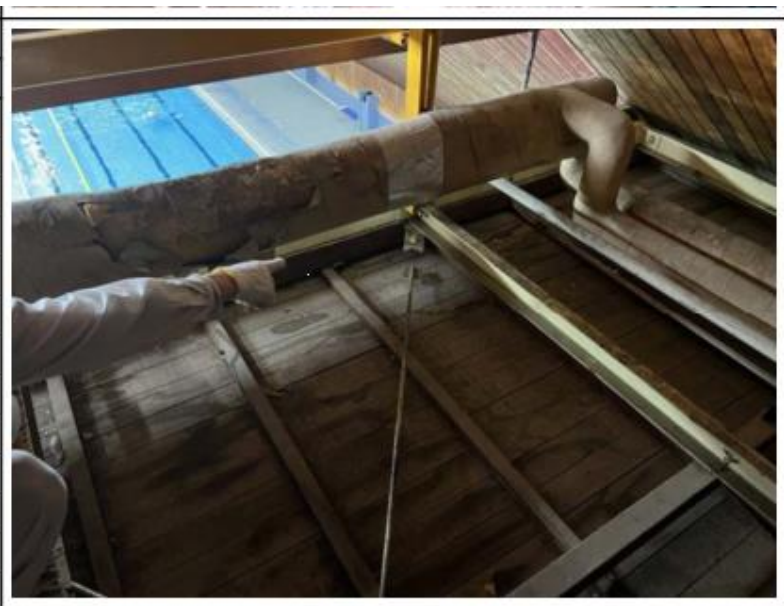
No.	15
ブレース	
状況: プール上部の水平ブレースに破断が見られる。	
地震・強風時に構造材の変形及び天井材の落下の危険性がある。	
対策: 破断箇所の交換。

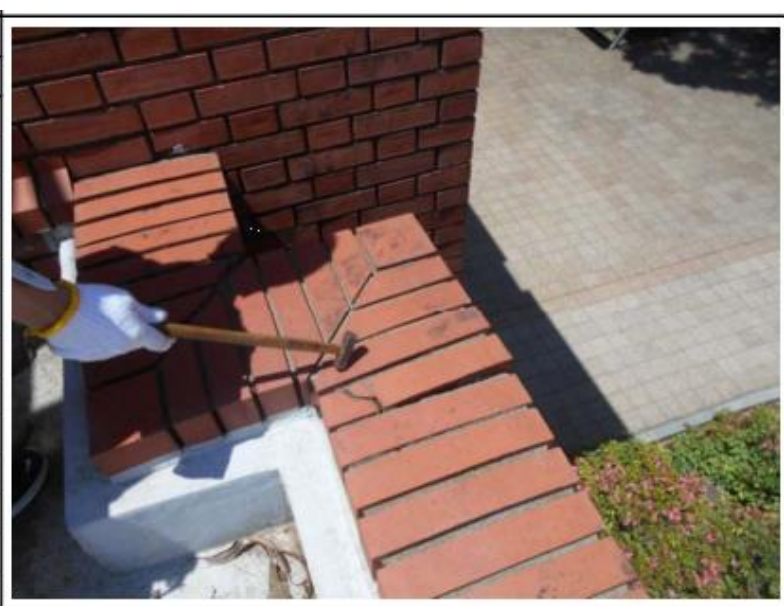
No.	23
外壁	
状況: 隅部にレンガの割れ及び破損・浮きが見られる。	
地震時にレンガ落下の危険性がある。	
対策: 該当箇所を撤去した後、同仕上にて復旧。
