付属資料

資料 2 現状調査記録

1. 実物大復元建物

1-1. 校倉（1号建物・SB19）

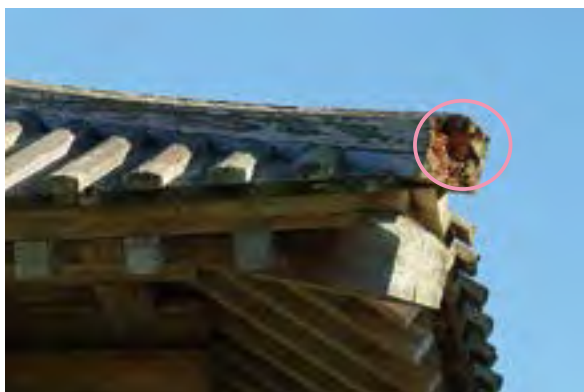
⑨ 北面 隅樋棟の木口の腐朽欠損

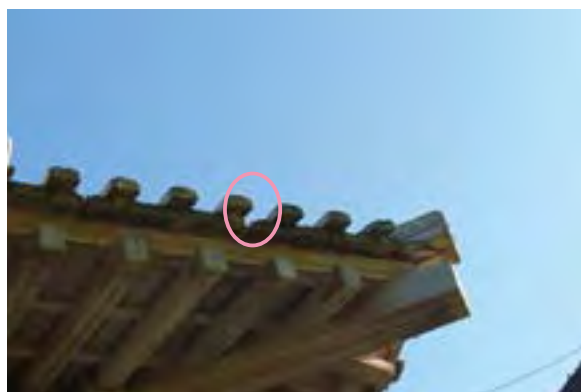
⑩ 北面 屋根葺板の腐朽欠損

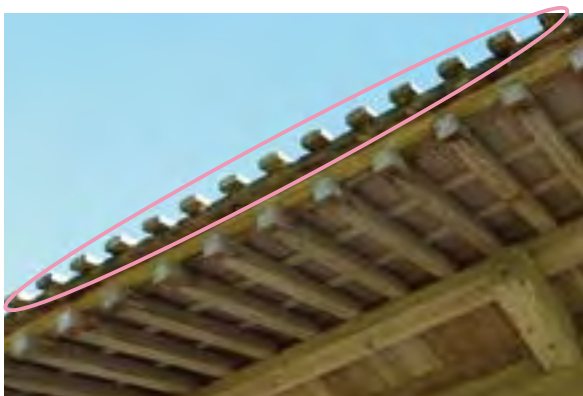
⑪ 北面 屋根目板と葺板の木口の腐蝕と苔繁殖

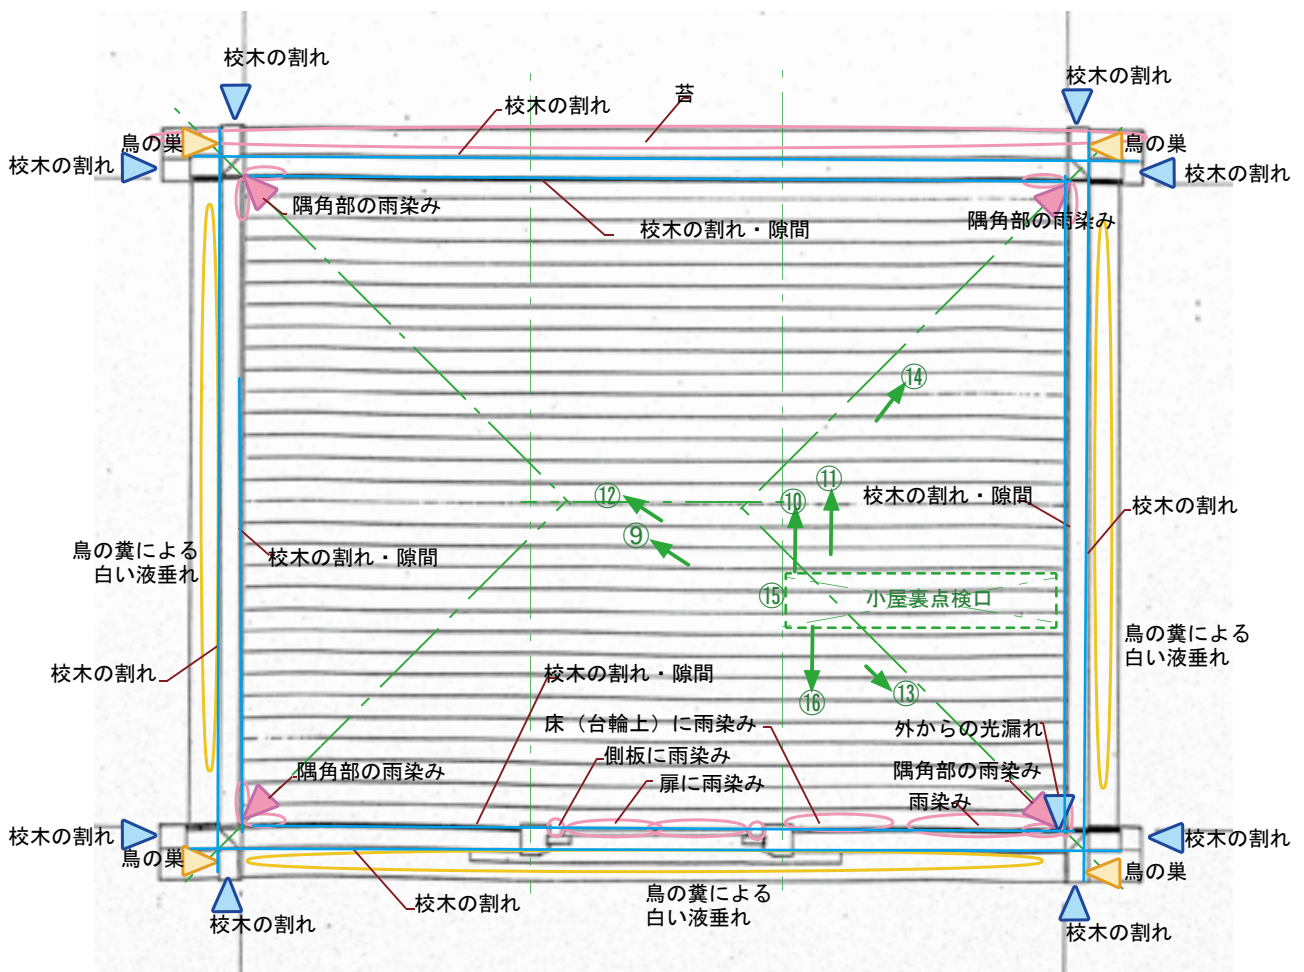
校倉 内観損傷図

- ・ 四隅に多数の雨染みが集中する。一部に光漏れを確認できる箇所がある。
- ・ 校木割れが発生しており、南面では隙間からの雨染みがある。
- ・ 扉周りの床、台輪上、側壁板、扉下部に雨染みがある。
- ・ ゴキブリの死骸が散見される。

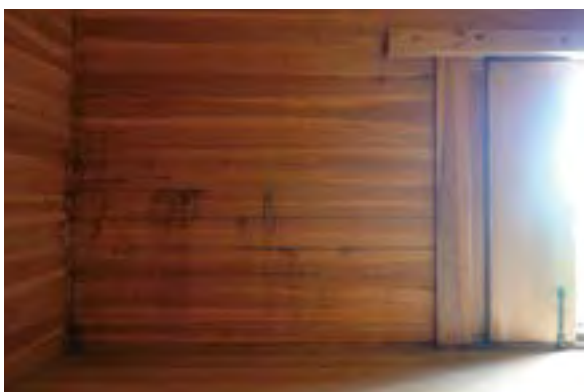
③ 南面の雨染み

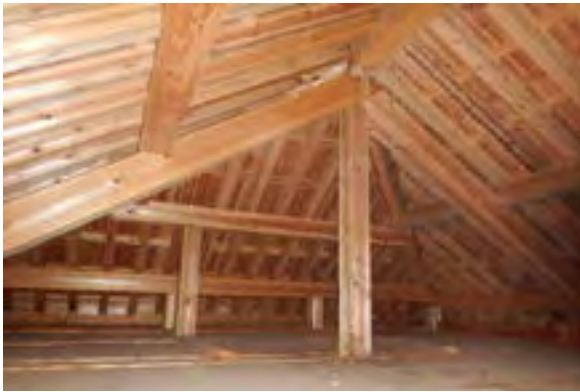
⑨ 小屋組状況、棟端の光漏れ

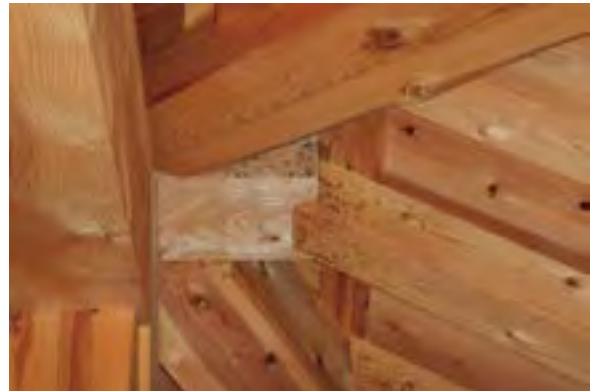
⑩ 棟木端にゴキブリの糞

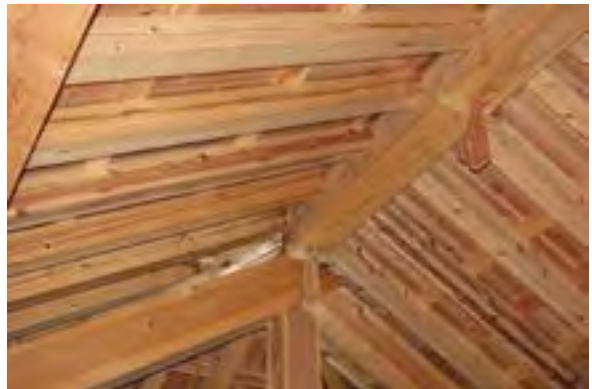
⑫ 棟木の組手納まり、光漏れ、ゴキブリの糞

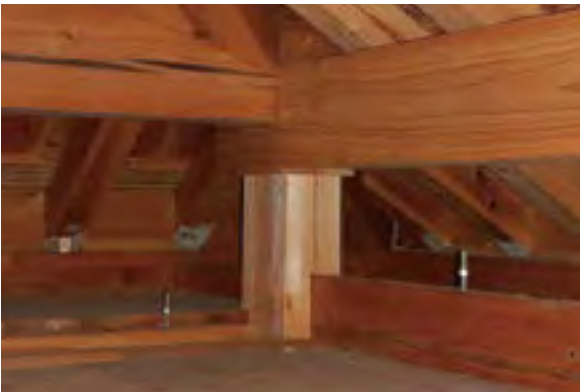
⑬ ボルト使用状況、ナットのゆるみ

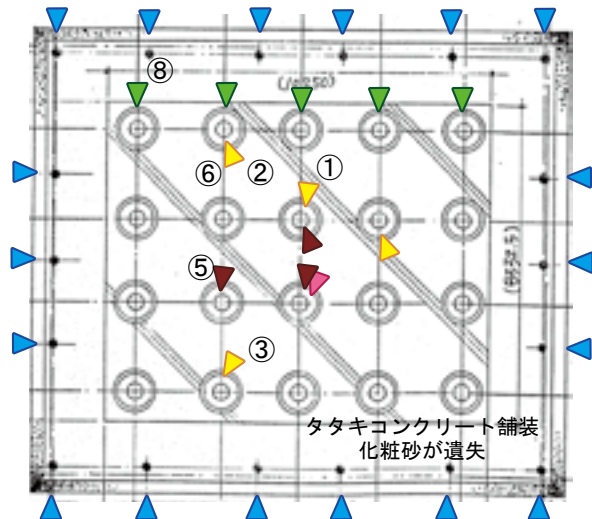
校倉 基礎（束柱・タタキ）平面図

- ・ 節の腐朽と落脱箇所が散見される。
- ・ 割れが散見されるが構造上影響は無い。
- ・ 虫害が散見される。
- ・ 北列柱北側に苔が生えている。

軒支柱跡表示コンクリート柱が移動、一部遺失

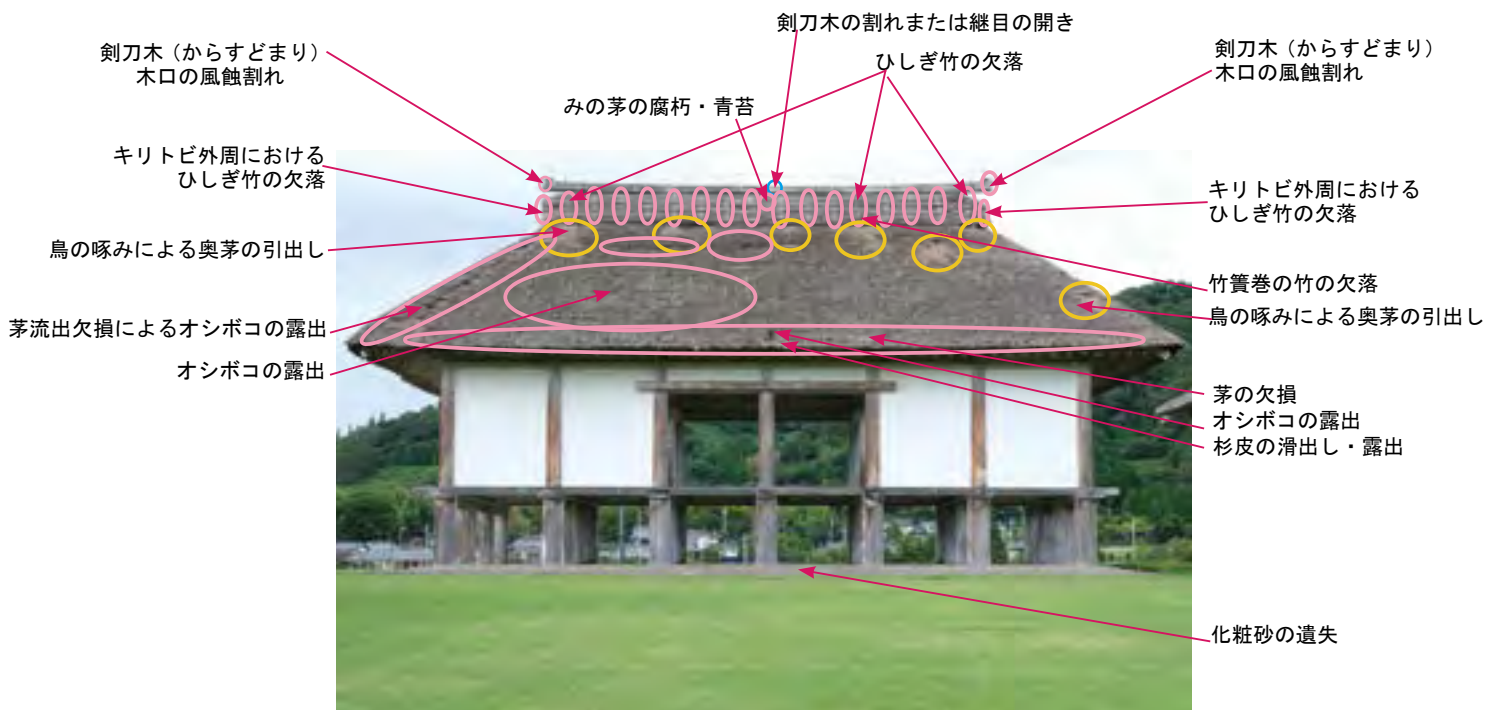
- ・ 棟飾りが風蝕により、剣刀木の木口割れ、ひしぎ竹・竹簧等の竹類が腐朽し欠損する。
- ・ 茅の欠損により、オシボコが露出、最下段の杉皮も露出している。
- ・ 屋根の棟部北面にはスズメが十羽以上確認され、奥の茅の引出しは鳥類の啄みと考えられる。
- ・ 北面漆喰壁に黒カビ汚れ、台輪上や北列東柱北側に緑色の苔が確認できる。

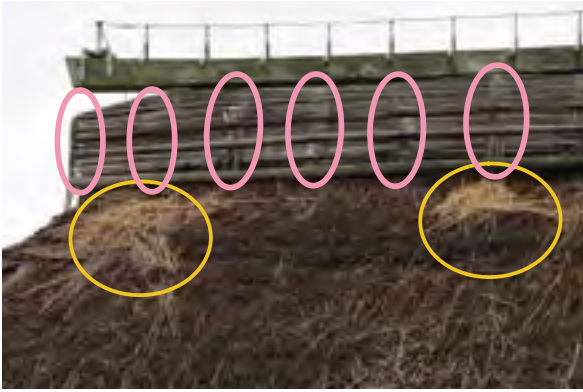
① 南面西 棟 ひしぎ竹の欠落、茅の啄み

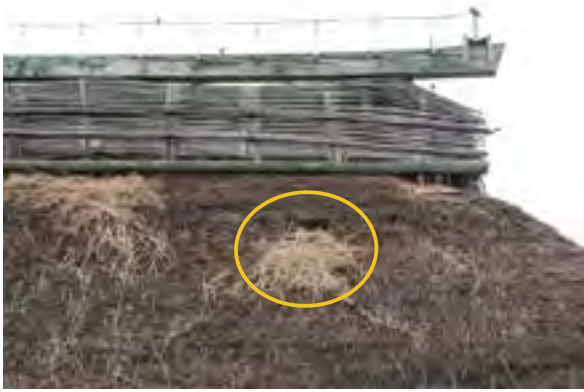
② 南面東 棟 ひしぎ竹の欠落、茅の啄み

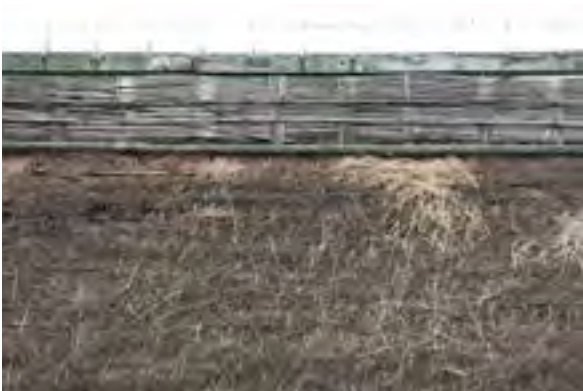
③ 南面中央 棟 ひしぎ竹の欠落、茅の啄み

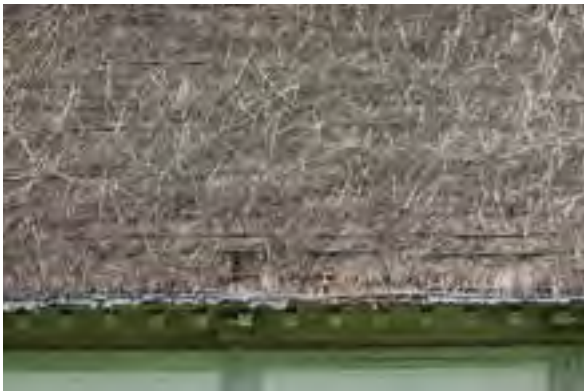
④ 南面中央 茅の欠損とオシボコ・杉皮の露出

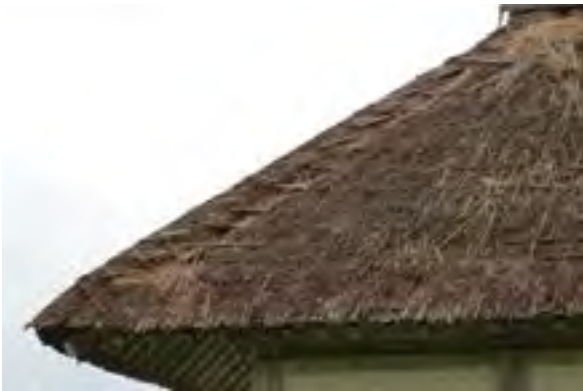
⑤ 南面左 茅の欠損とオシボコの露出

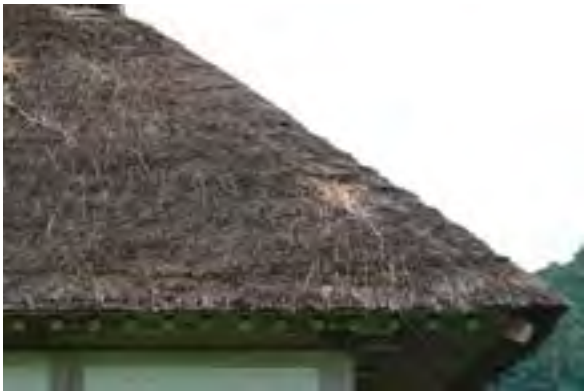
⑥ 南面右 茅の欠損と杉皮の露出

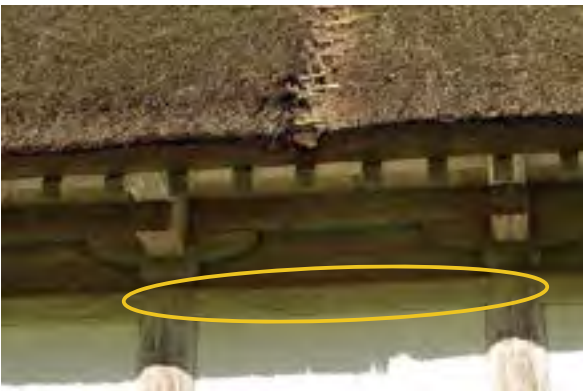
⑦ 西面 鳥の糞による白い液垂れ

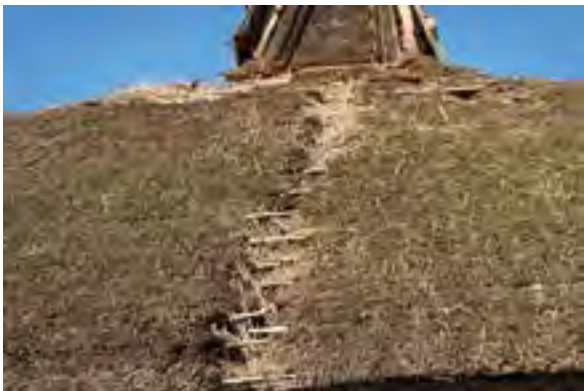
⑧ 西面 茅の欠損とオシボコの露出、茅先の苔

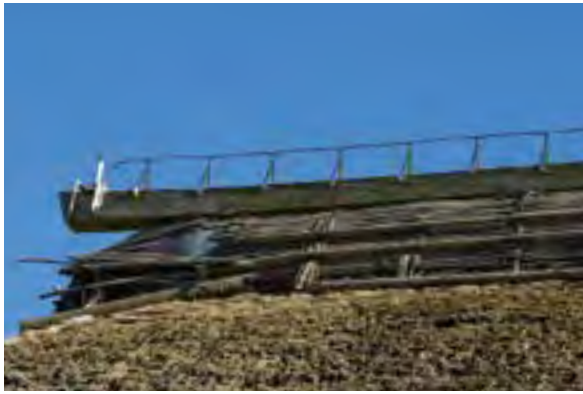
⑨ 北面東 棟 竹類の欠損と折れ、竹簧破損

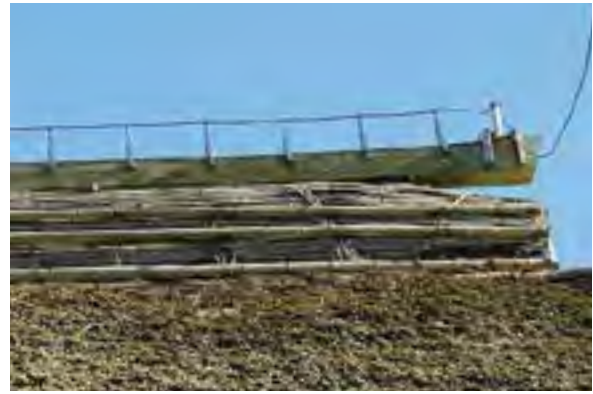
⑩ 北面西 棟 ひしぎ竹欠落

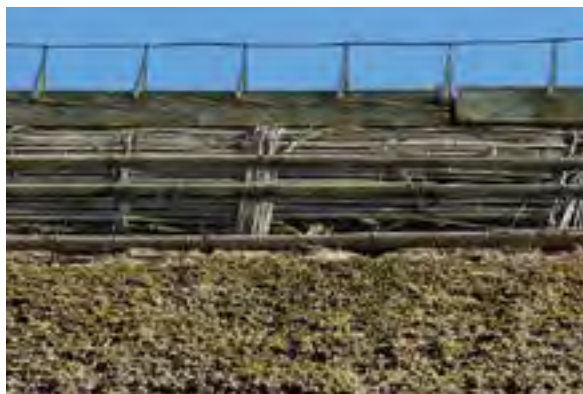
⑪ 北面中央 棟 ひしぎ竹欠損、剣刀木腐朽

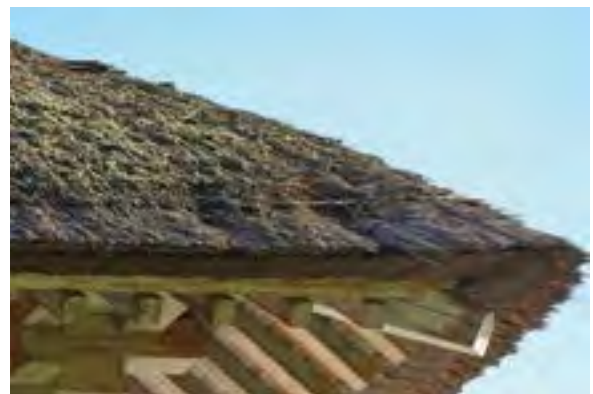
⑫ 北面西 茅欠損とオシボコ露出・茅全体に苔

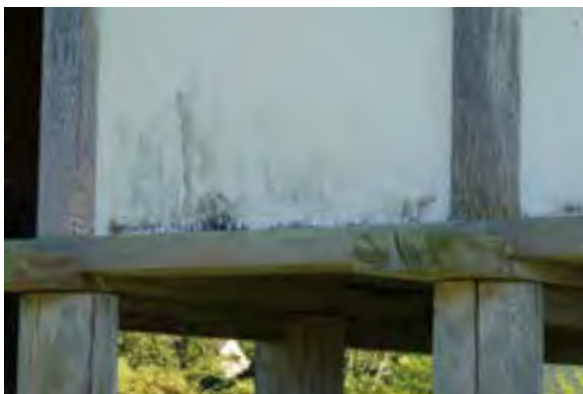
⑬ 北面東 漆喰壁に黒カビ汚れ

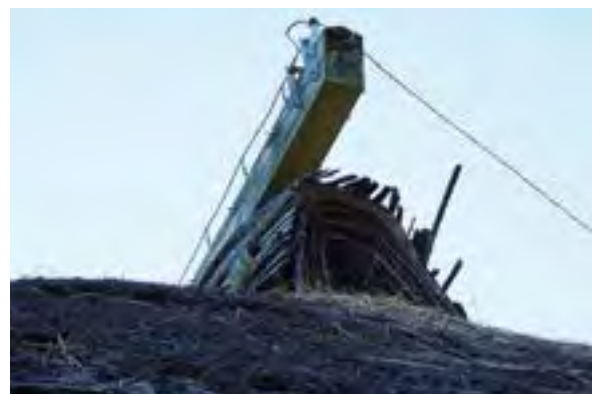
⑯ 東面 剣刀木の腐朽と割れ、キリトビ周りの竹の欠落

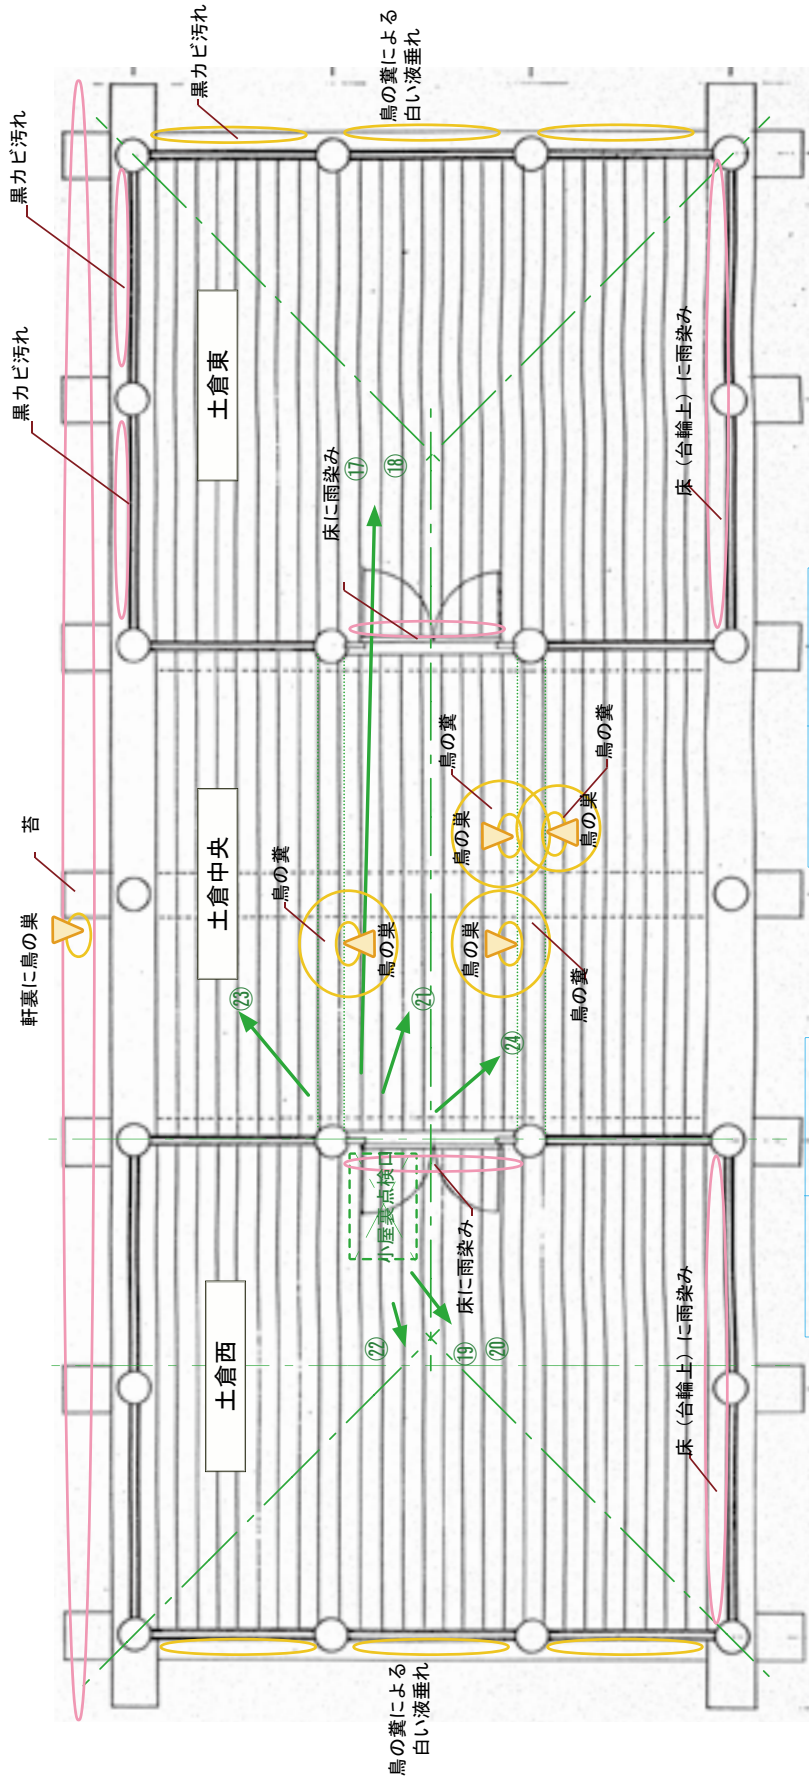
土倉 内観損傷図

- 南面台輪上に雨染みがある。
- 出入口の床に雨染みがある。
- 外壁が漆喰で保護されているため、内壁は雨染み無く良好な状態に保たれている。

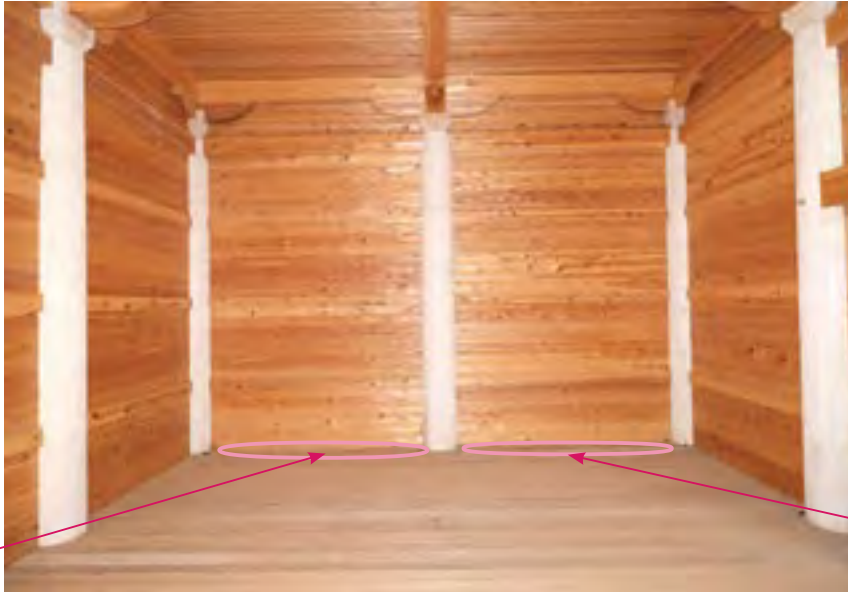
土倉東 南面

床（台輪上）に雨染み

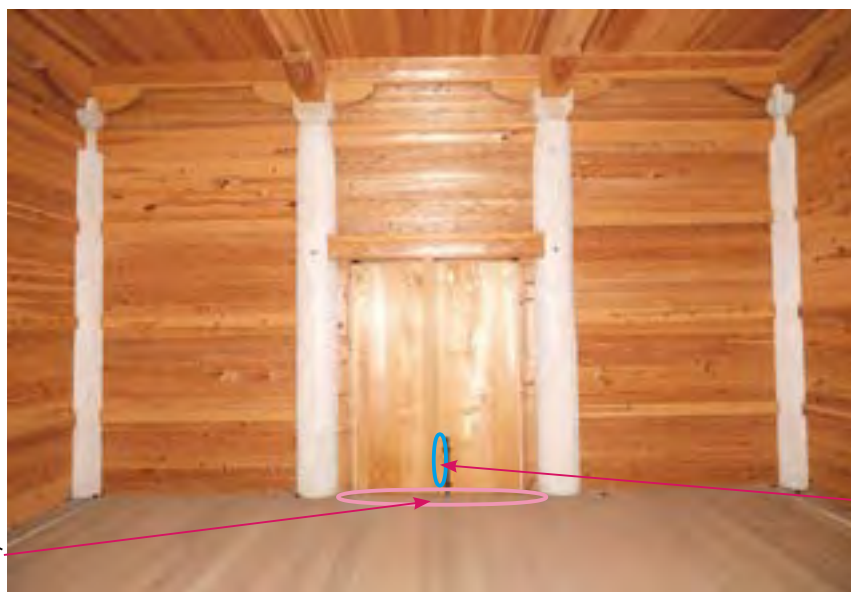
床に雨染み

扉断面に亀裂

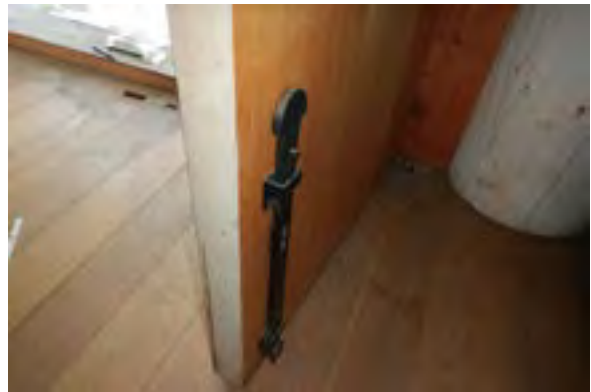
⑥ 東面 出入口床に雨染み、扉の亀裂

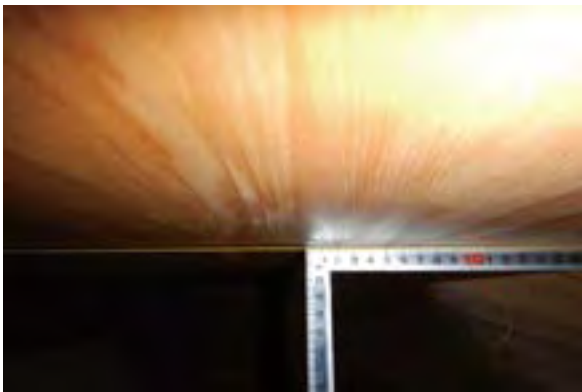
⑦ 東面 扉の反り

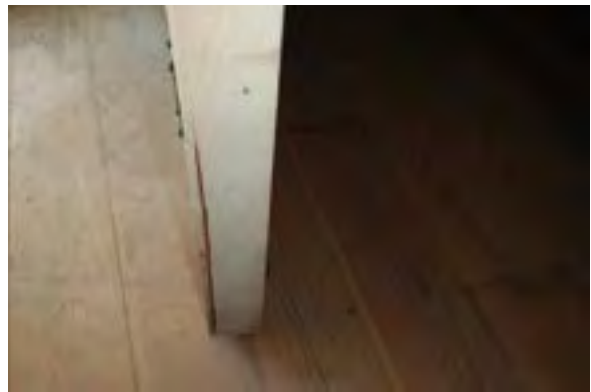
⑧ 東面 扉の亀裂

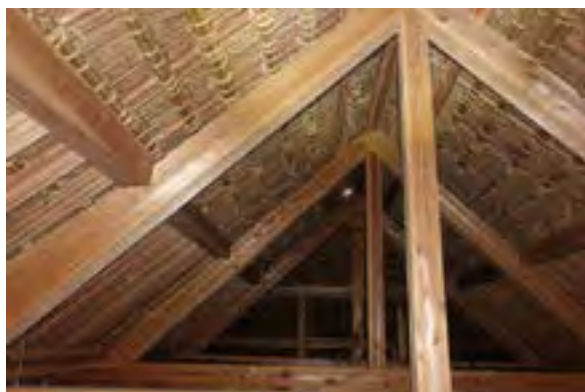
⑰ 合掌組手状況と 光の漏れ

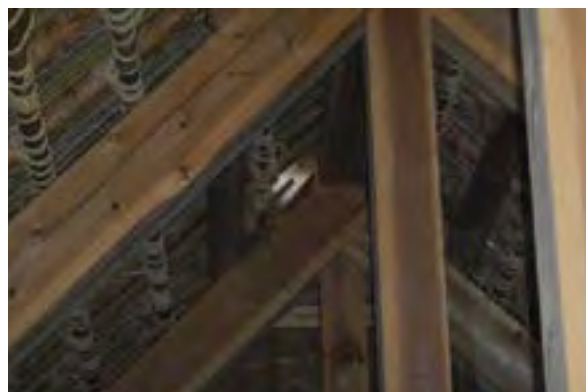
⑱ 棟近くよりの光の漏れ

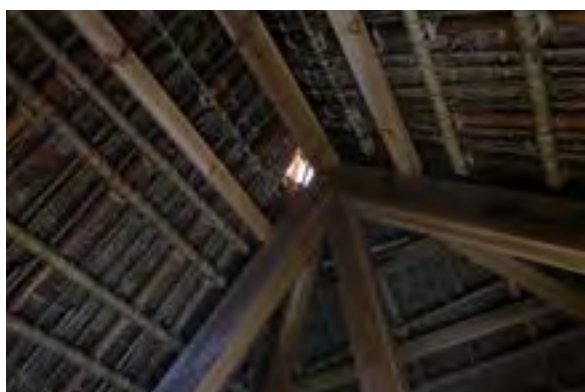
⑲ 棟端部の光の漏れ

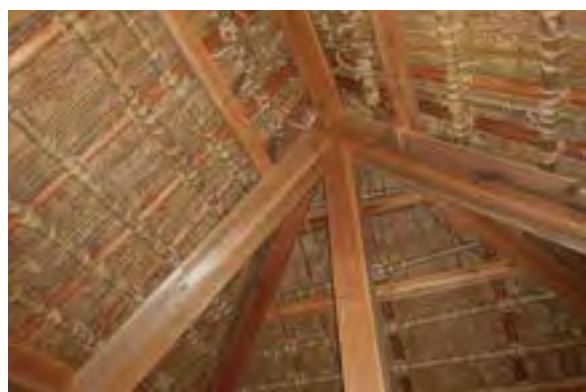
⑳ 棟端部の小屋組と茅の状況

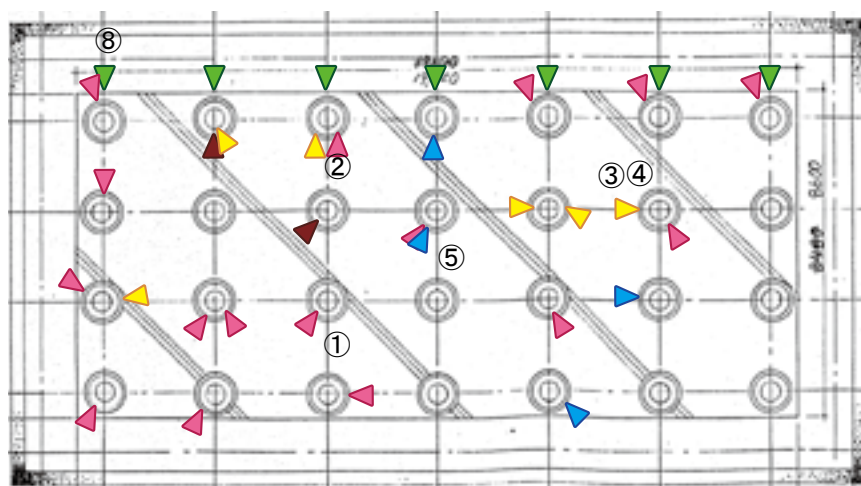
土倉 基礎（束柱・タタキ）平面図

- ・ 節の腐朽と落脱箇所が散見される。
- ・ 柱・頭貫・台輪に割れが散見される。
- ・ 損傷を受けた柱がある。
- ・ 虫害が散見される。
- ・ 虫害が散見される。
- ・ 北側台輪木口は割れが入り、苔が台輪の上面と木口面に生えている。
- ・ 北列柱および台北側輪木口に苔が生えている。

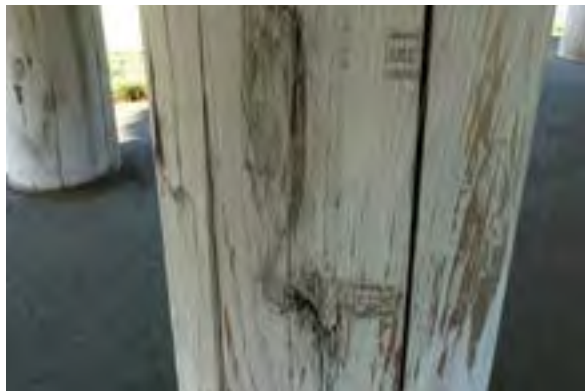
⑤ 損傷

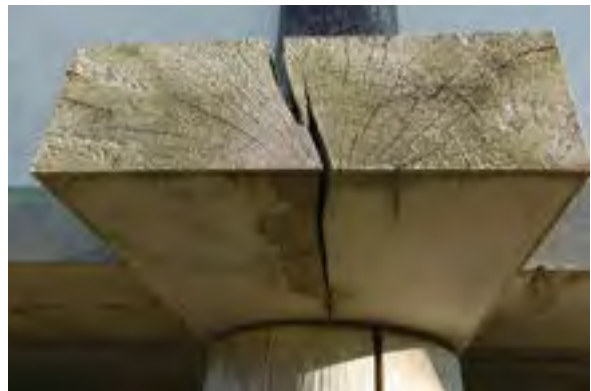
⑥ 北面 台輪の割れ、苔

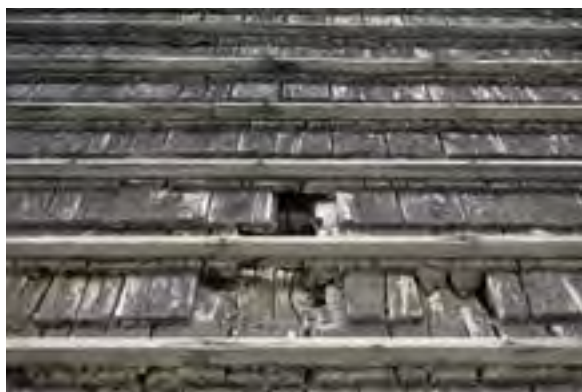
② 東面 樽板、板押えの腐朽・欠損

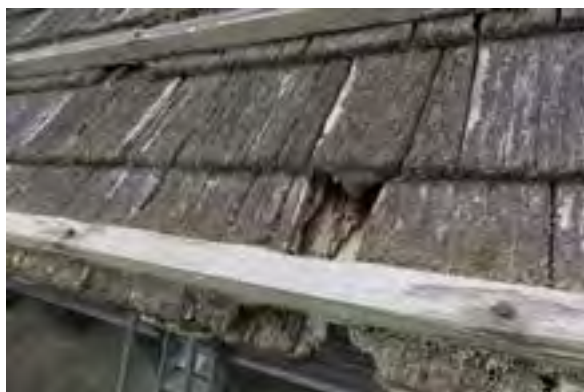
③ 東面 樽板の腐朽・欠損・苔繁殖

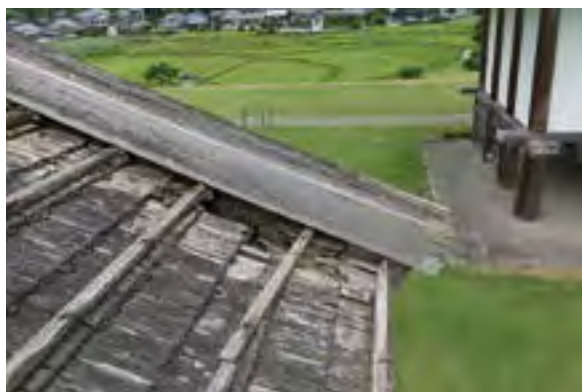
④ 東面北端部 樽板の腐朽・欠損

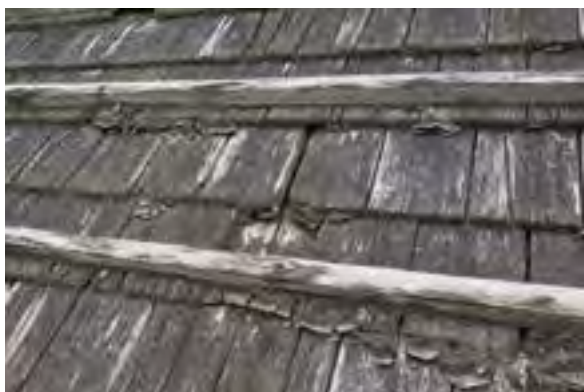
⑤ 東面 樽板の腐朽・苔・茸繁殖

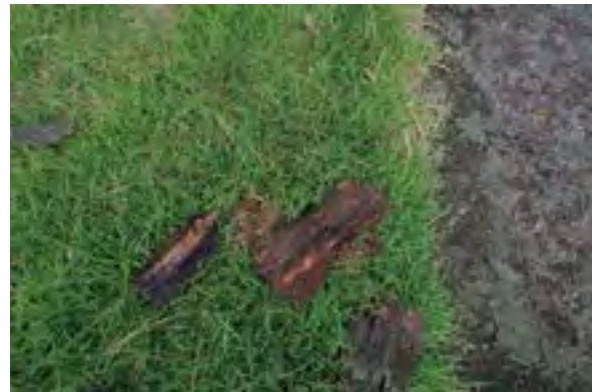
⑩ 落下した樽板

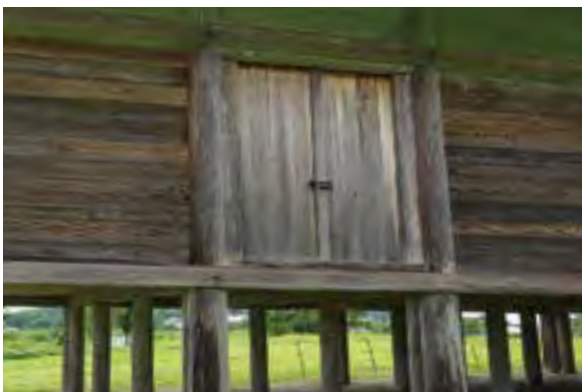
⑮ 扉の湾曲、金具の浮き

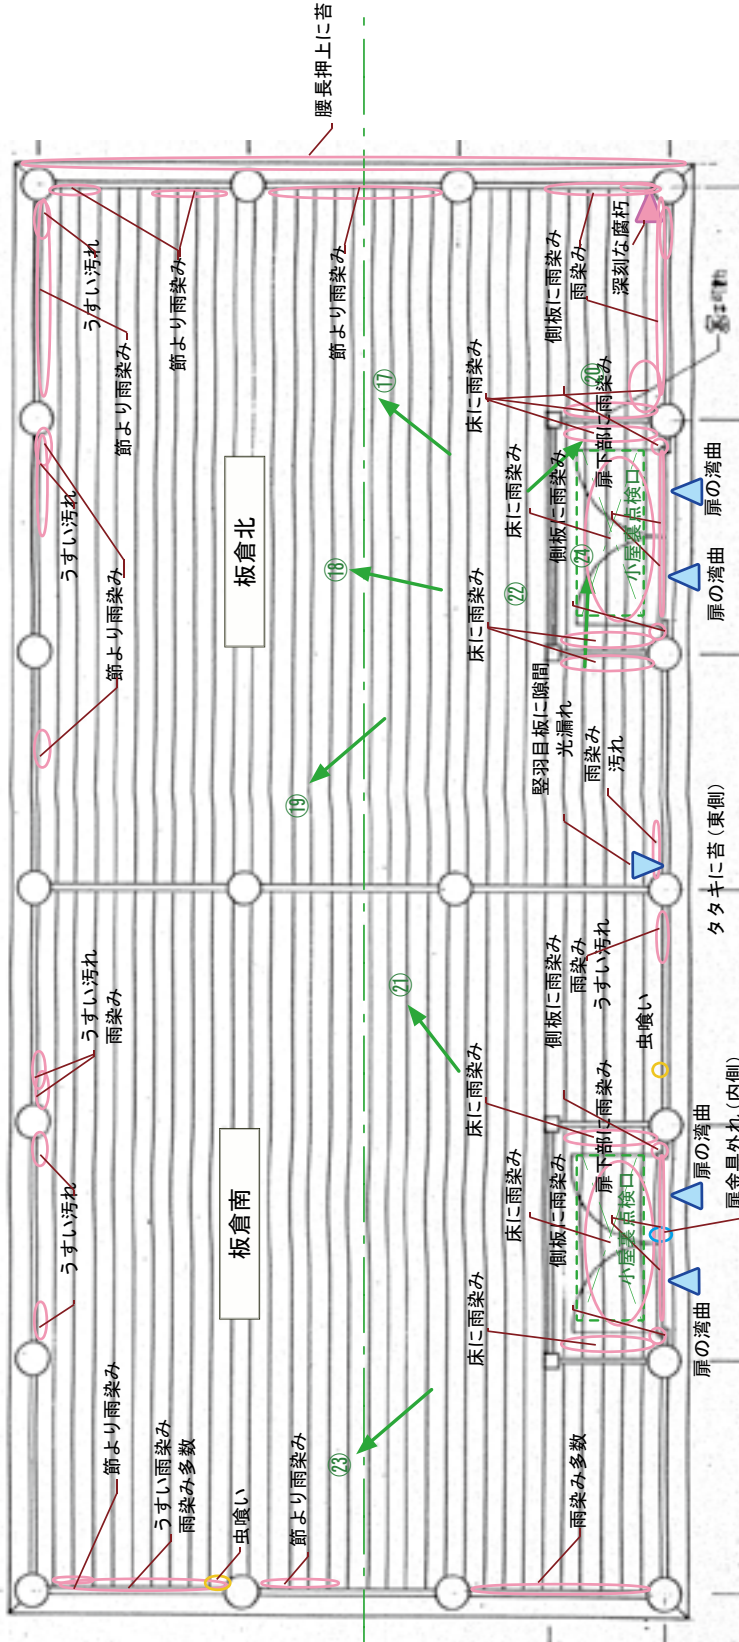
板倉 内観損傷図

横方向	(内) 21mm (外) 23mm
縦方向	ナシ (内) 2mm (外) (内)

北_扉板湾曲率

横方向	(内) 13mm (外) 20mm
縦方向	ナシ (内) 1mm (外) (内)

南_扉板湾曲率

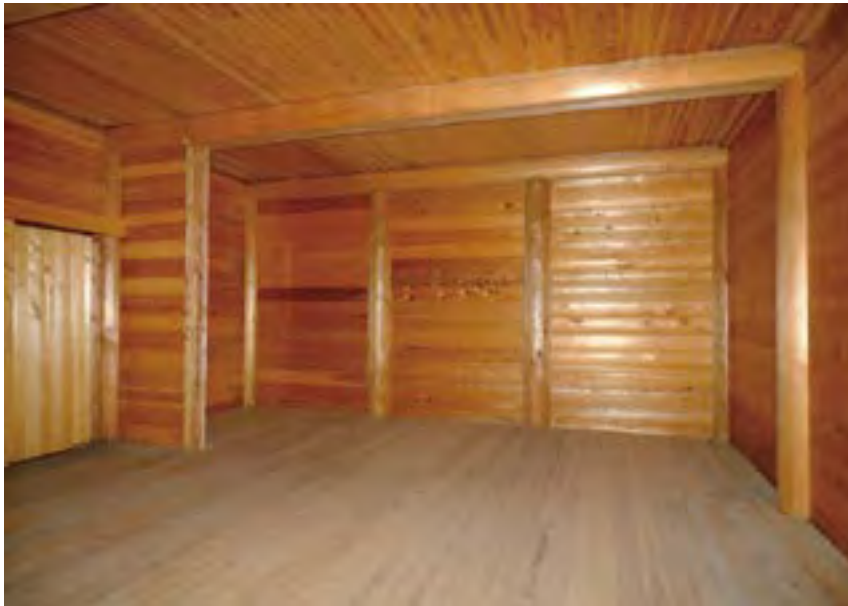
板倉北 南面

良好

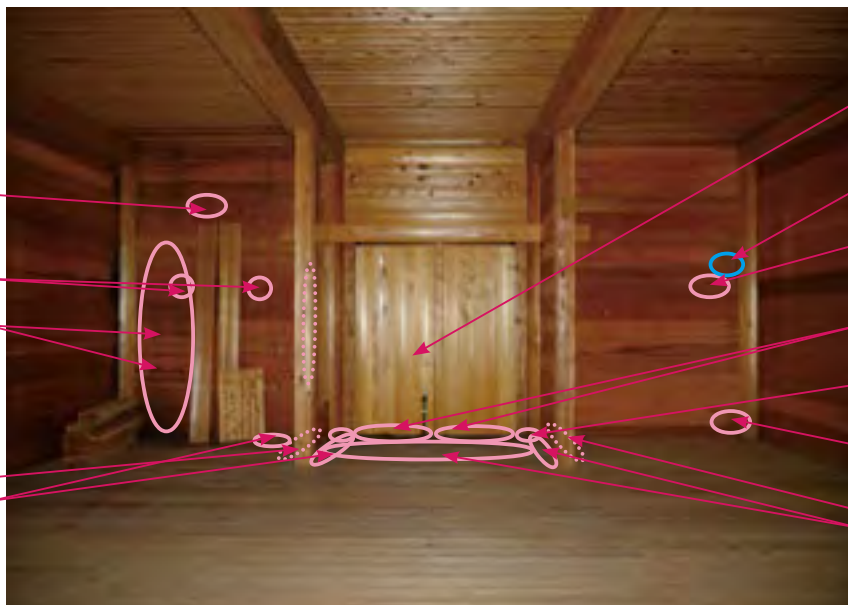
扉の反り

光漏れ

雨染み

扉下部に雨染み

側柱・側壁板下部に雨染み

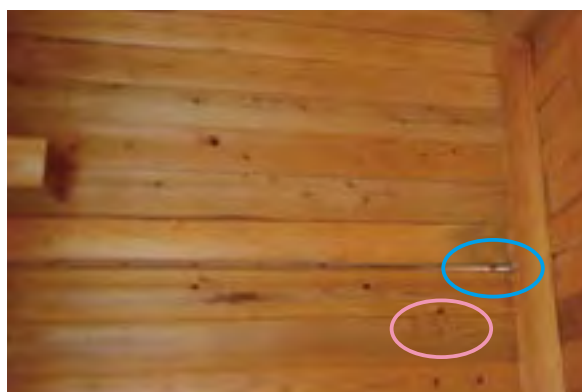
⑧ 東面 雨染み、光漏れ

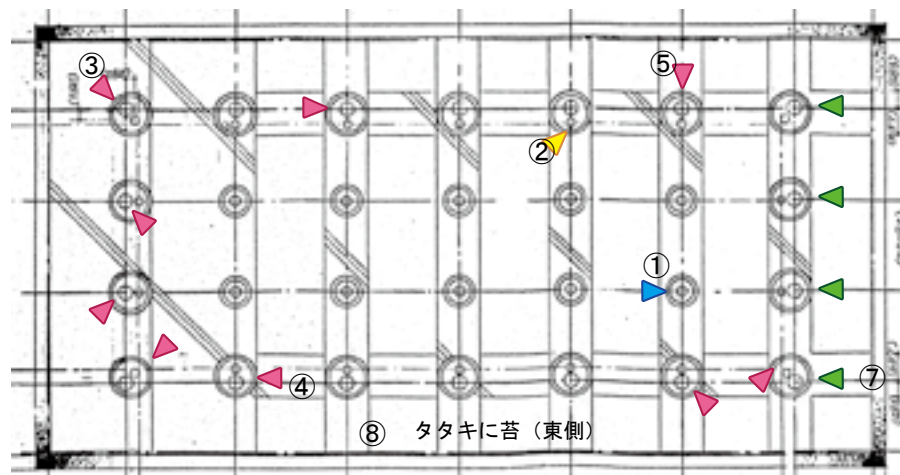
板倉 基礎平面図

- ・ 柱に割れが散見される。
- ・ 損傷を受けた束柱がある。
- ・ 北側通し柱柱脚には苔があり、北東隅の通し柱根元は腐朽している。
- ・ 東側タタキに苔がある。

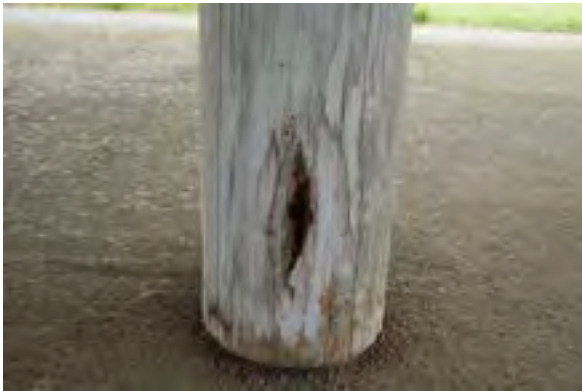
① 損傷

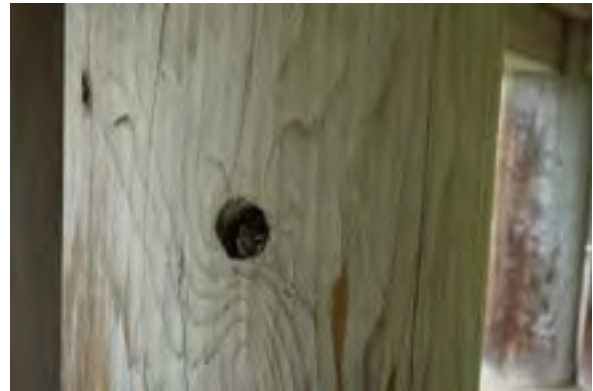
② 節の腐朽

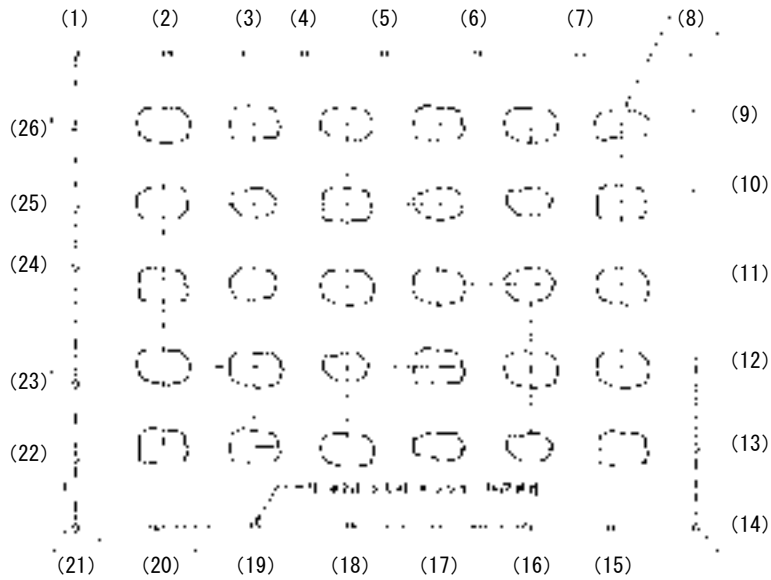
柱表示 配置図

- ・当初設置の柱表示材（タモ材丸太）は全て腐朽遺失し、竹材で代用されている。
- ・礎石表示に問題はない。
- ・ボルトの欠損や大きな損傷なし。ぐらつきは（19）が中程度。
- ・一部のワッシャーに錆が見られる。
- ・畦畔シート、タマリユウは確認できず。

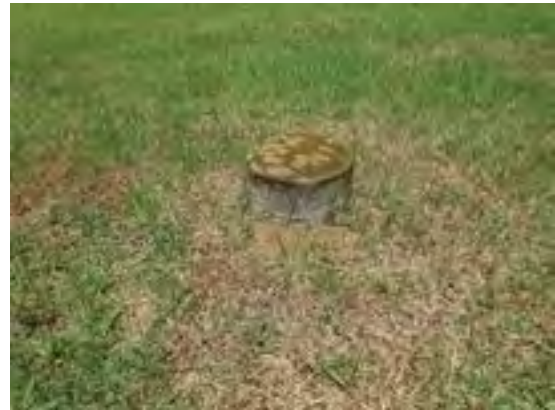
SB45- (5) … 遺構なし？

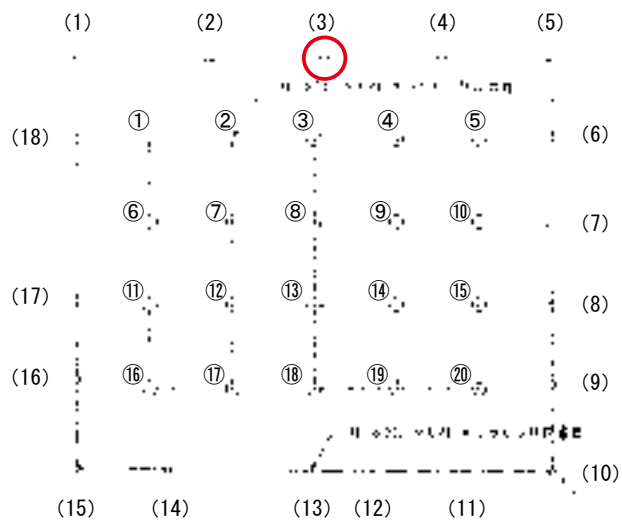
柱表示 配置図

- ・当初設置の柱表示材（タモ材丸太）は全て腐朽遺失し、竹材で代用されている。
- ・ボルト（3）は欠損。ぐらつきは概ね小さい。
- ・（12）（13）はボルト頭部が欠損。
- ・一部のボルト、ワッシャー、ナットに錆が見られる。
- ・畦畔シート、タマリユウは確認できず。
- ・現状で柱表示を囲っている柵について、外周柱（16）～（18）は隣のSB45の囲い柵の内側に入ってしまったている。

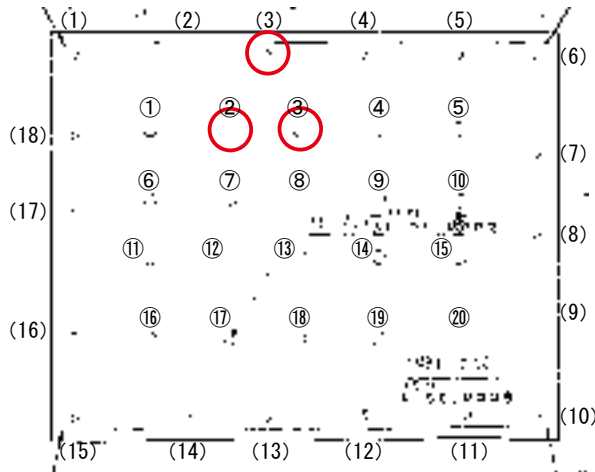
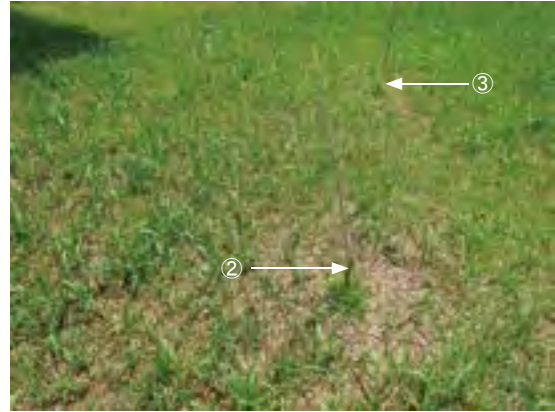
SB48- ②・③

- ・当初設置の柱表示材（タモ材丸太）は全て腐朽遺失し、竹材で代用されている。
- ・ボルト②③（3）は欠損。ぐらつきはほとんどない。
- ・一部のボルト、ワッシャーに錆が見られる。
- ・畦畔シート、タマリユウは確認できず。
- ・現状で柱表示を囲っている柵について、外周柱（6）～（10）は隣のSB49 囲い柵の内側に入ってしまった。

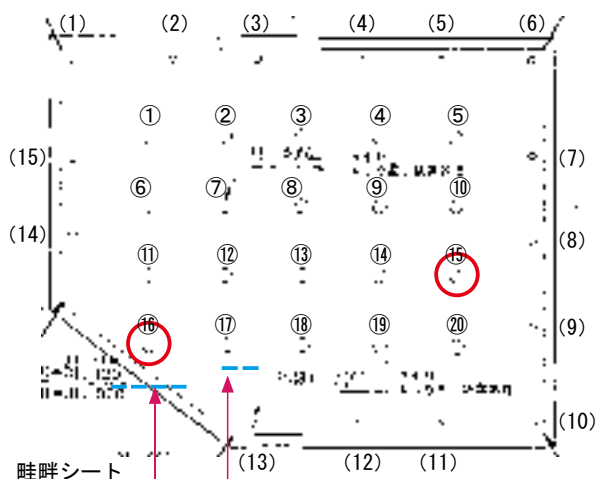
柱表示 配置図

- ・当初設置の柱表示材（タモ材丸太）は全て腐朽遺失し、竹材で代用されている。
- ・ボルト⑮⑯は欠損。ぐらつきはほとんどない。
- ・④⑳はボルト頭部が欠損。
- ・一部のボルト、ワッシャー、ナットに錆が見られる。
- ・柱表示の外側と内側に畦畔シートの一部が確認できた。
- ・タマリユウは確認できず。

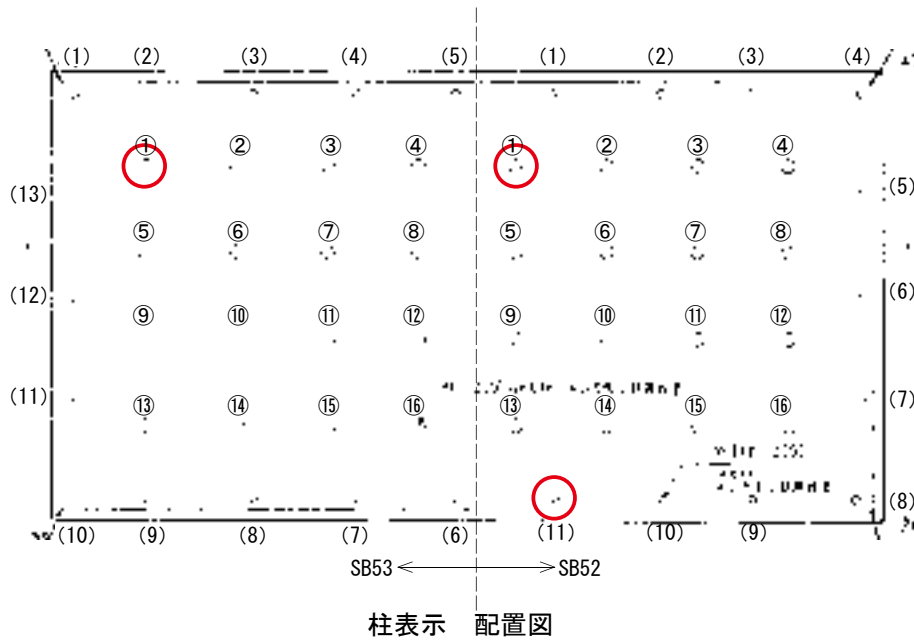
- ・当初設置の柱表示材（タモ材丸太）は全て腐朽遺失し、竹材で代用されている。
- ・ボルト 52-①、53-①は欠損。52-(11)は根元から倒れている。ぐらつきはほとんどない。
- ・52-⑧はボルト頭部が欠損、53-(11)はボルトねじ山のつぶれている。
- ・一部のボルト、ワッシャー、ナットに錆が見られる。
- ・畦畔シート、タマリユウは確認できず。

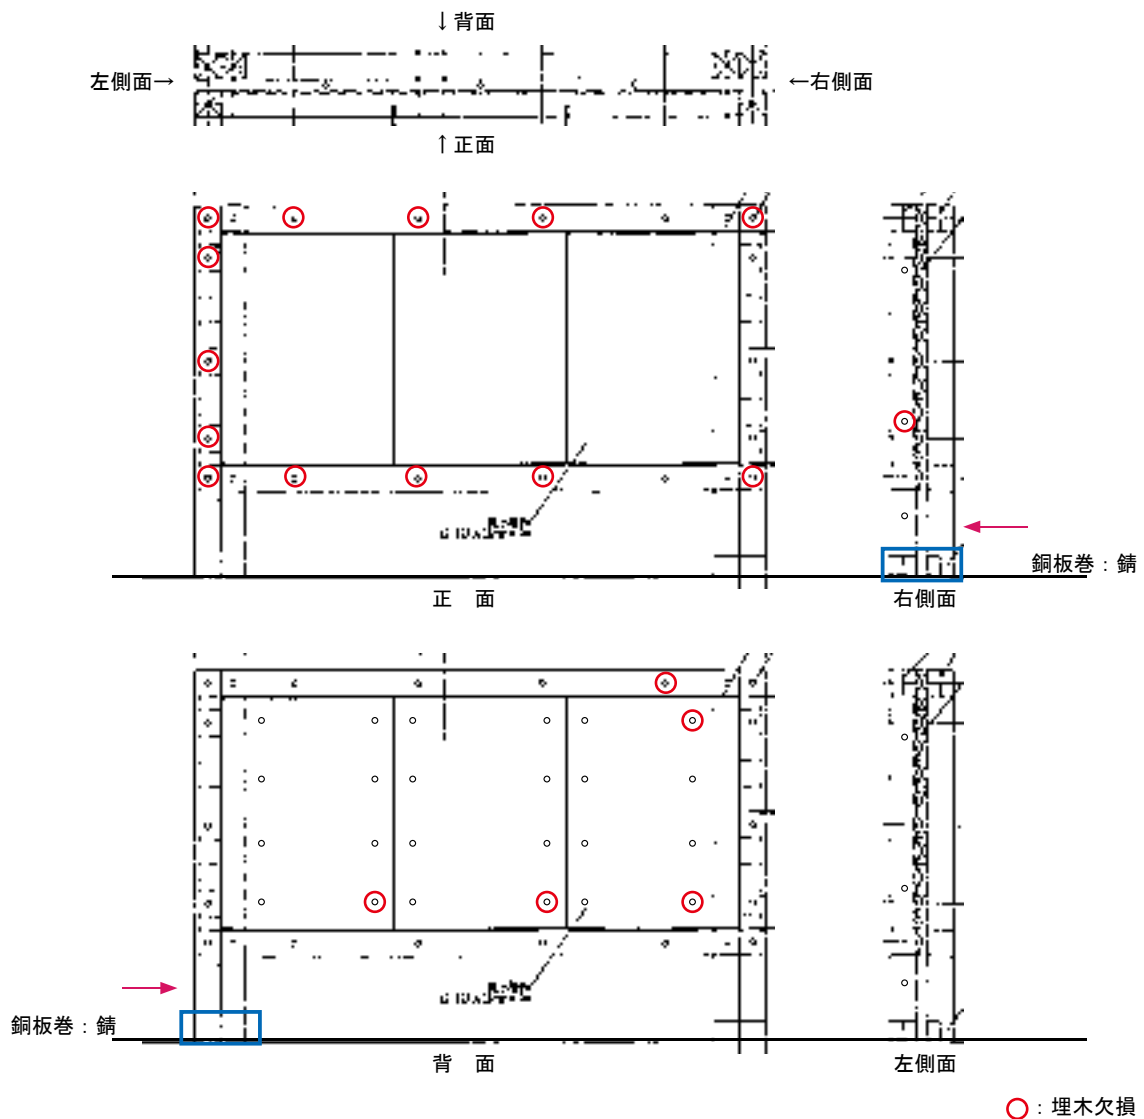
総合説明板 表面

- ・状態は概ね良好。
- ・一部、木部塗装のハゲ、根本銅板巻きに錆が見られる。
- ・埋木が19個欠損している。

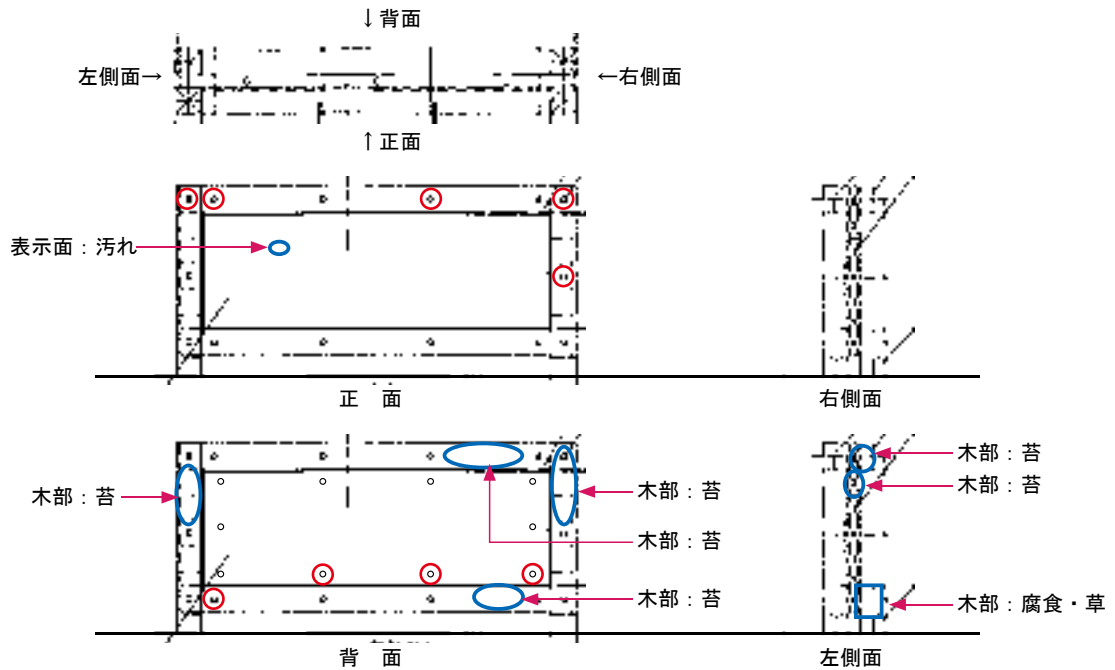
復元建物説明板 表面

- ・左側面足元付近の木部が腐食している。その部分から草が生えている。
- ・木部の一部に苔・カビ、表示面に汚れが見られる。
- ・埋木が9個欠損している。

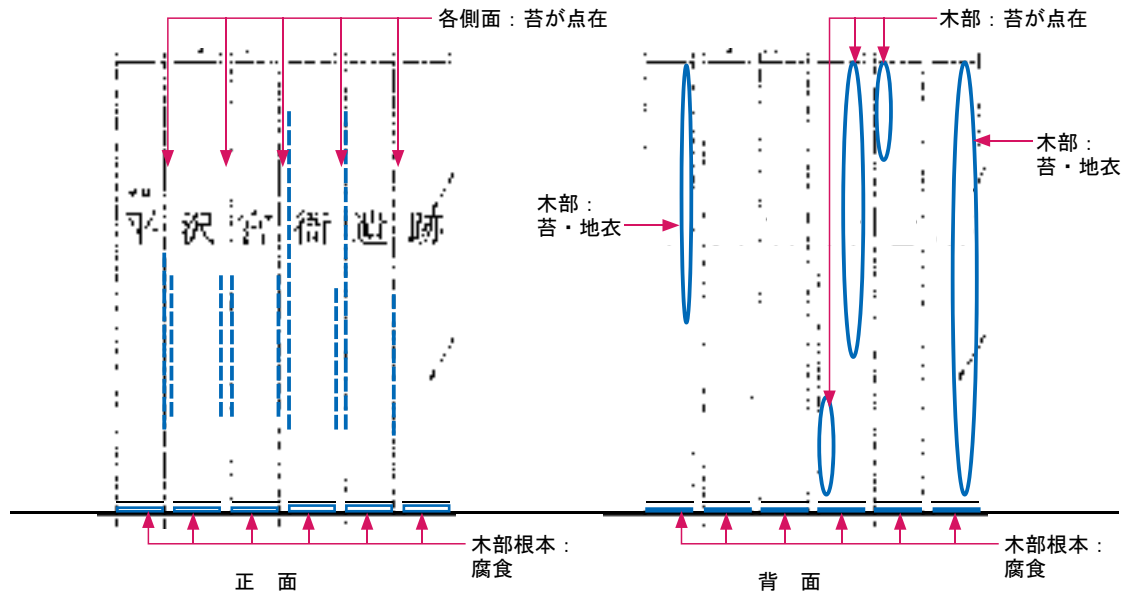
遺跡名称板 表面

- ・木部の根元は若干腐食している。
- ・木部の一部に苔・地衣類が見られる。
