## 会 議 録

会議の名称		史跡平沢官衙遺跡再整備懇話会（第1回）		
開催日時		令和4年(2022年)10月25日 開会 15:00 閉会 16:30		
開催場所		つくば市役所5階 会議室501		
事務局(担当課)		教育局文化財課		
出席者	委員	田中裕・三谷芳幸・黒田乃生・海野聡・柳原茂男		
	その他	居島真紀・上野弥智代・李黎(株式会社里山建築研究所)		
	事務局	石橋文化財課長・広瀬同課係長・久保田同課主任		
公開・非公開の別		<input checked="" type="checkbox"/> 公開 <input type="checkbox"/> 非公開 <input type="checkbox"/> 一部公開	傍聴者数	2人
非公開の場合はその理由				
議題		現地調査の内容・状況、来年度を中心とした工程の検討 (1) 資料1・2 (2) 資料3 (3) 資料4 (4) 補足		
会議録署名人			確定年月日	年 月 日
会議次第	1 開会 2 挨拶 3 議事 4 閉会

# 史跡平沢官衙遺跡再整備懇話会 第1回会議

復元1号建物 屋根現況写真

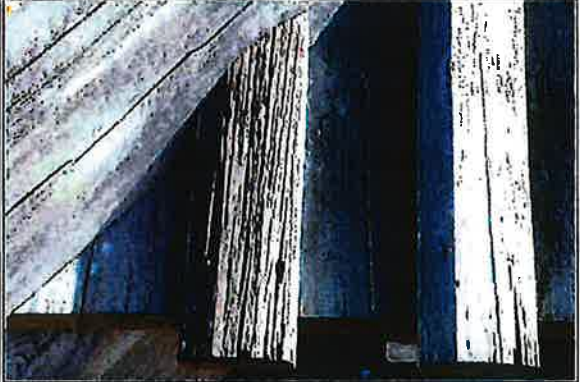
番号	建物	箇所	状況	写真
1	1号建物	北面	割れに伴い腐れが生じている(1-C、4-C)

2		西面	目板 及び 屋根板

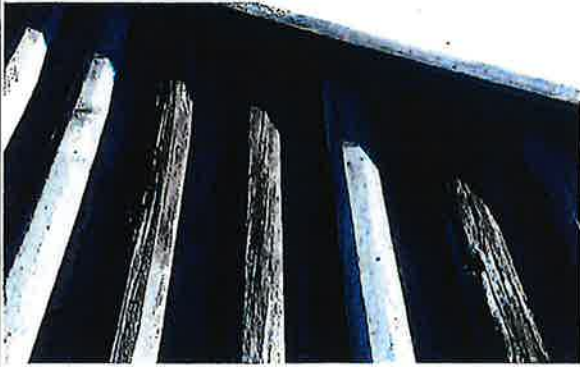
3			割れが入り欠損し、腐れが生じている(11-C、12-B、13-C)

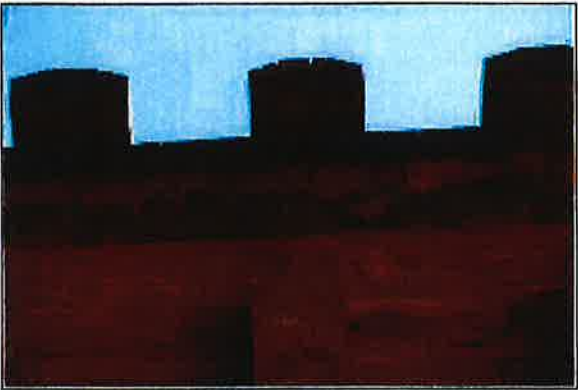
番号	建物	箇所		状況	写真
4	1号建物	西面	目板 及び 屋根板	屋根板小口まで 割れが入り、腐れ が生じている(B)

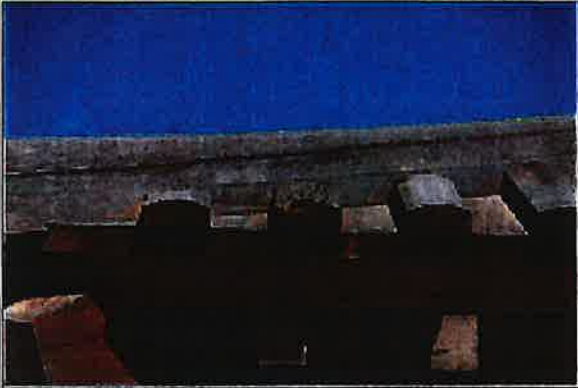
14
5		南面	目板 及び 屋根板	小口まで割れが 入り傷みが進ん でいる(22-C、 23-B)

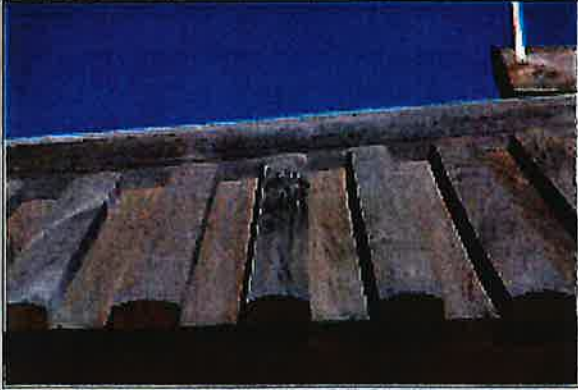
22-23
6				割れが入り欠損 し、腐れが生じて いる(26-A、27- C)

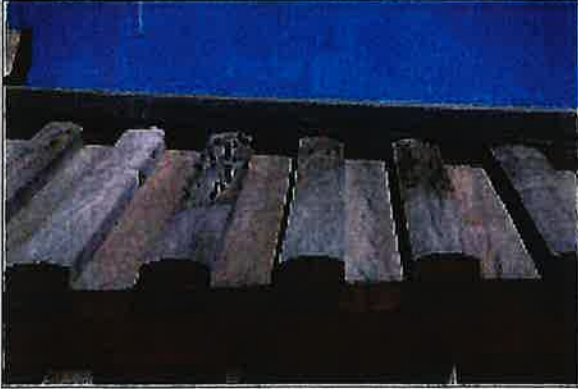
26-27
7				割れに伴い傷み が進んでいる (34-C、35-B、 36-C)

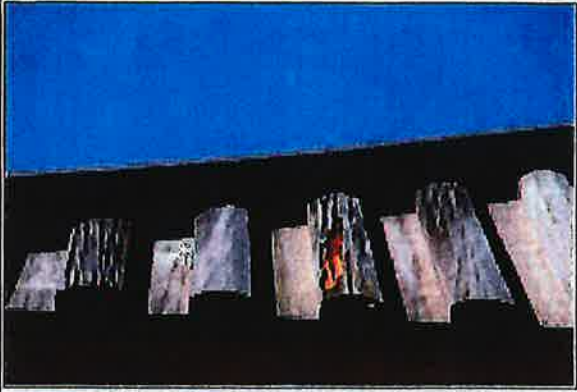
番号	建物	箇所		状況	写真
8	1号建物	東面	目板及び屋根板	割れが入り大きく欠損し、腐れが生じている(40-C、41-B、42-C、43-C)

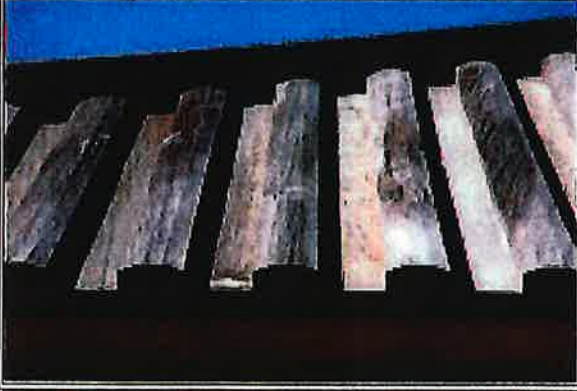
<p style="text-align: right;">40-43</p>
9				全体的に割れが入っている(47-B、48-A、49-B、50-C、51-B、52-C)

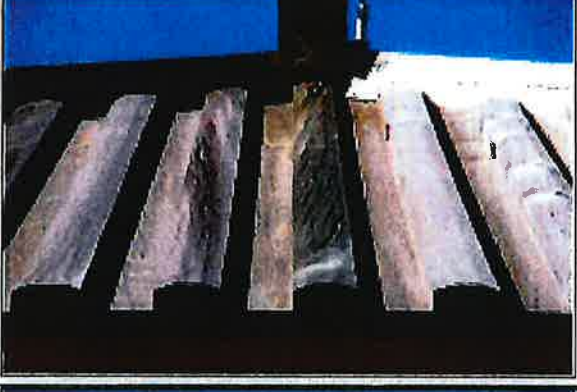
<p style="text-align: right;">47-52</p>
10				割れに伴い傷みが進んでいる(53-C、54-C)

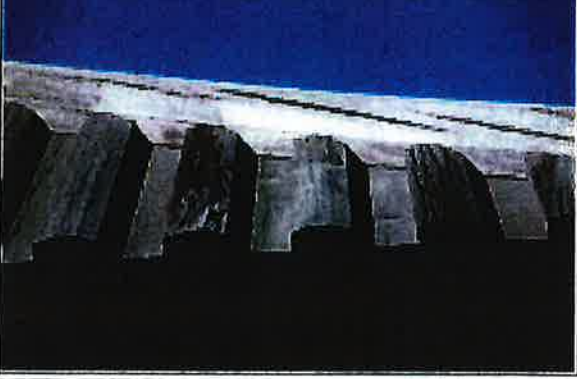
<p style="text-align: right;">53-54</p>
11				割れが入り欠損し、腐れが生じている(60-A、61-A、62-A、63-C、64-A、65-A、66-C、67-A、68-B)

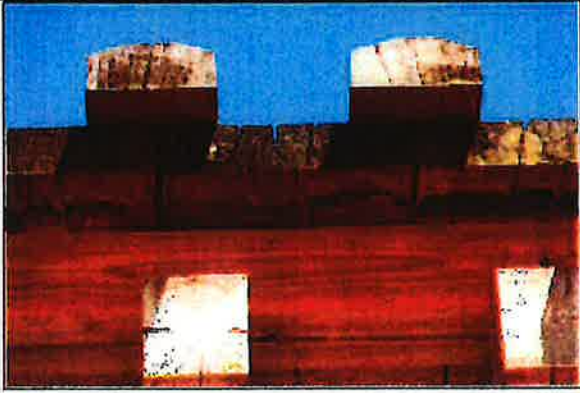
63
13		南面	屋根板軒先	屋根板小口まで割れが生じている(B)

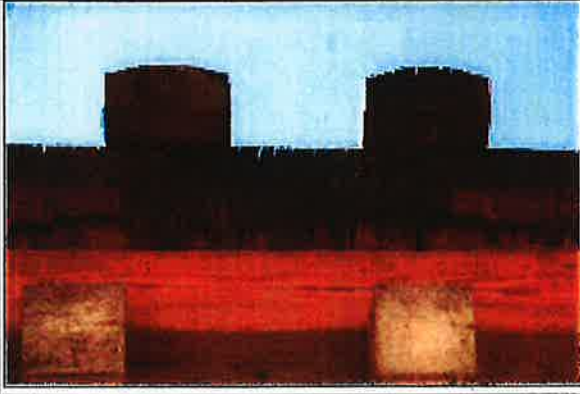
イ
14		東面		屋根板小口まで割れが生じている(B)

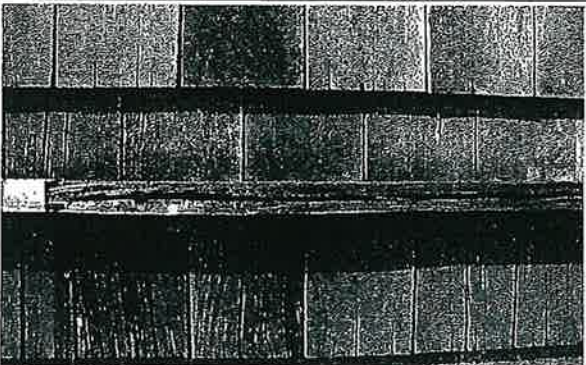
樽板	板押えの腐朽もあり、細かい割れから腐朽が進んでいる(B・C)			
4		板押え	釘打ちの箇所から割れが広がり、腐朽が進んでいる(C)

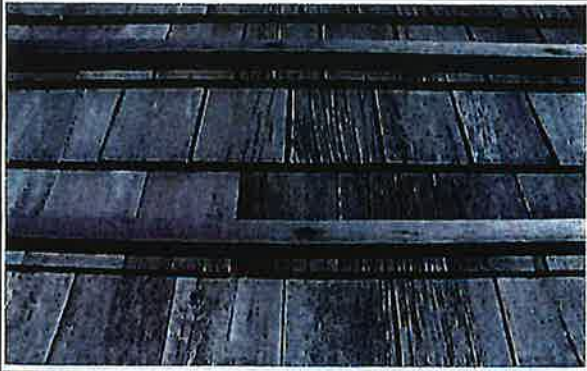
番号	建物	箇所		状況	写真
5	3号建物	屋根	樽板	全体に入った細かな割れ (A)

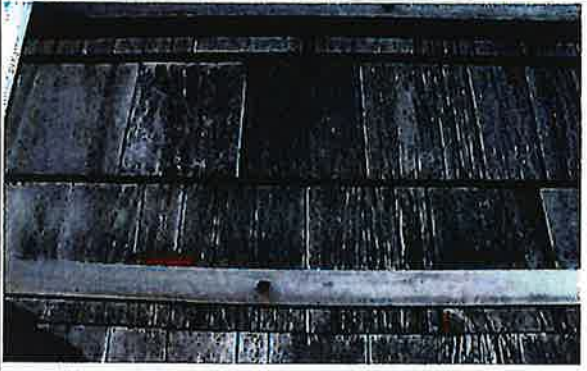
細かい割れに伴い、腐朽が進んでいる (B)					
6			樽板(上材)	板の反り(A)

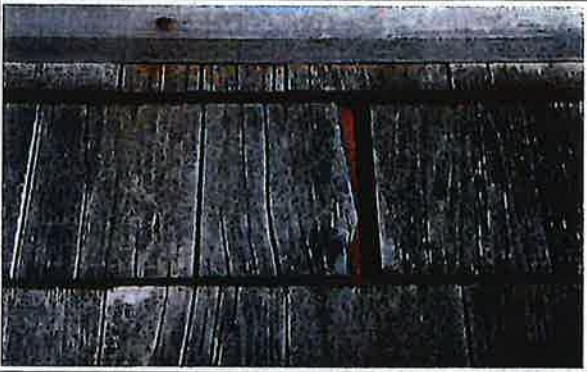
樽板(下材)	板裏に達する日割れ(B)	
7			樽板	欠損 (C)

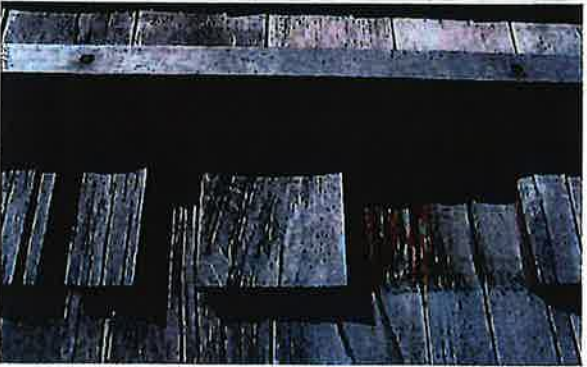
8				表し部分全体が欠損し、下材の腐朽が進んでいる (C)

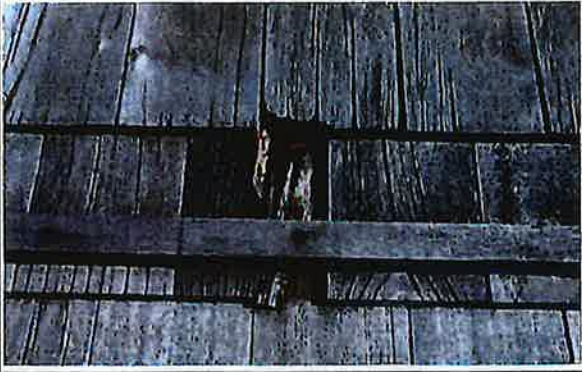
番号	建物	箇所		状況	写真
9		屋根	樽板(上材)	割れに伴い、腐朽が進んでいる (B)

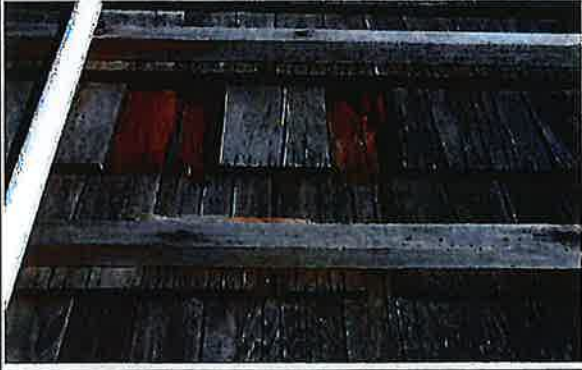
樽板(下材)	腐朽及び欠損 (C)	
10		樽板	上・下材共に欠損し、腐朽が進んでいる (C)

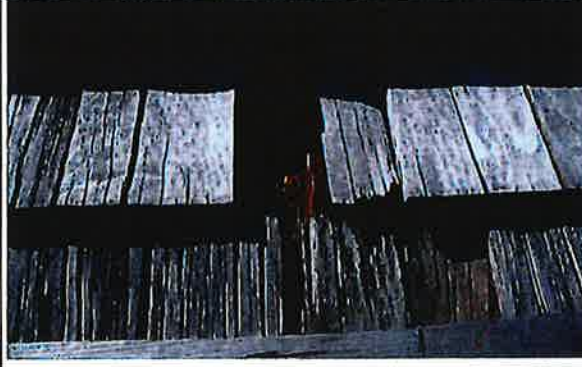
11			上材欠損により、下材が表しとなり、極度に腐朽が進行している (D)

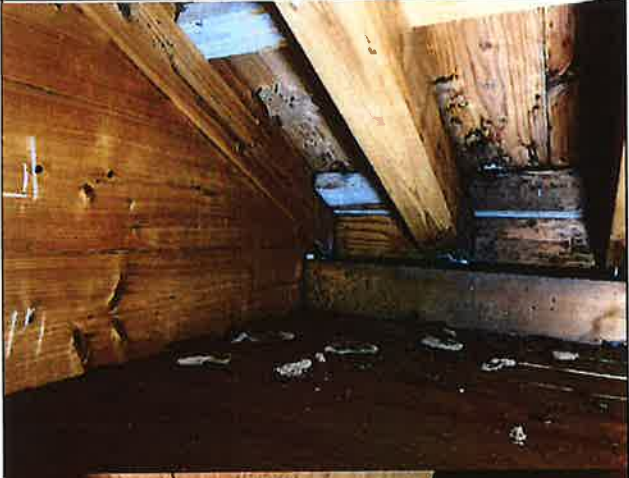
復元3号建物 屋根現況写真				*全体的に縄の緩み有り
番号	建物	箇所	状況	写真
①	3号建物	北棟	面戸・垂木・野地板 不朽 ハチの巣跡

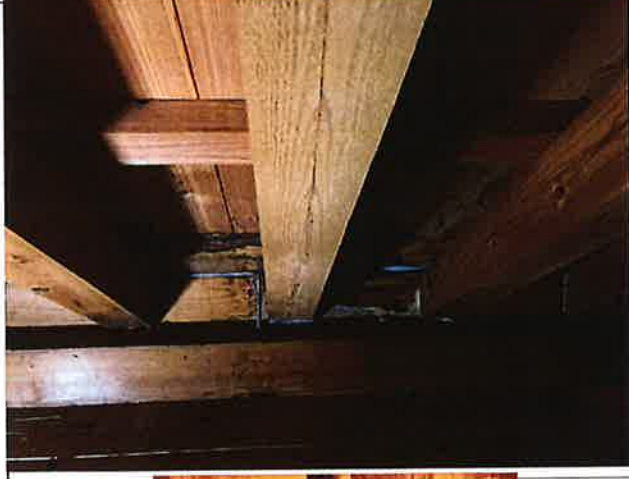
②		五通り軒桁を見る ろ～は通り	面戸・垂木・野地板

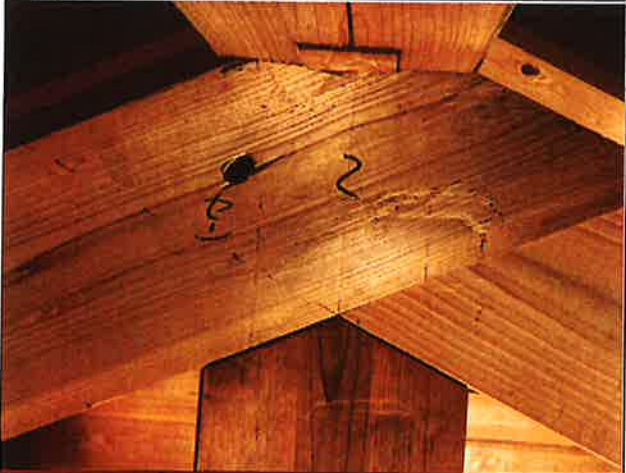
番号	建物	箇所	状況	写真
④	3号建物	北棟 は通り～ 三-四間	合唱 込み栓無し

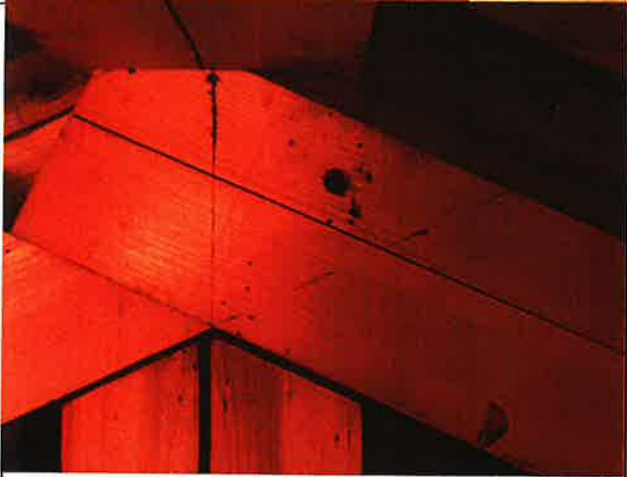
⑤		に通り～ 三-四間	合唱 込み栓無し

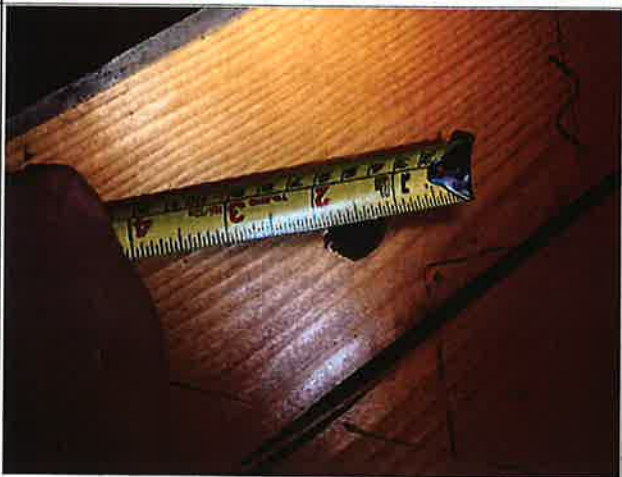
⑥		上記	込み栓 $\phi 18\text{mm}$ 丸

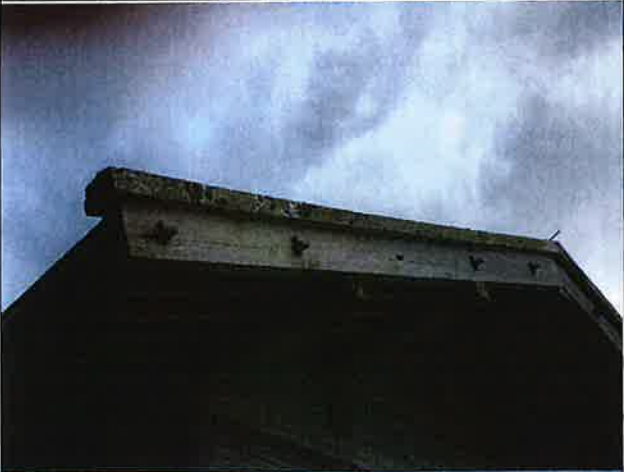
番号	建物	箇所	状況	写真
⑦	3号建物	外部 破風北東	ウダツ不朽 破風板不朽 鼻栓脱落

座員：破風板の鼻栓は、鼻栓以外で止めていないのでしょうか。構造的に見えないところでも固定しないと、鼻栓や破風板自体が落下する原因になるので、

検討いただきたいです。

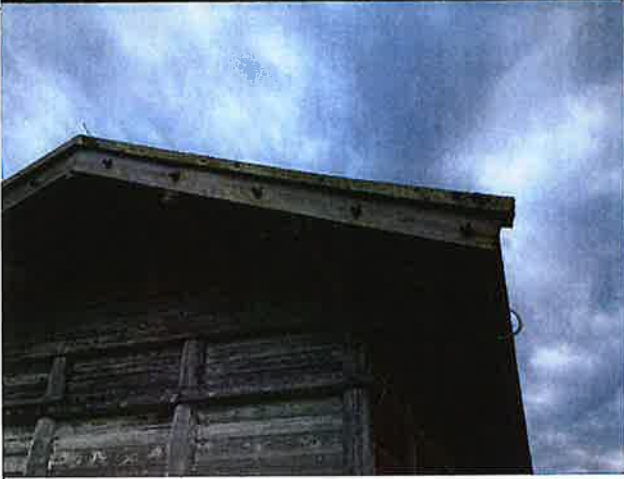
⑧		破風北西	ウダツ不朽 破風板不朽

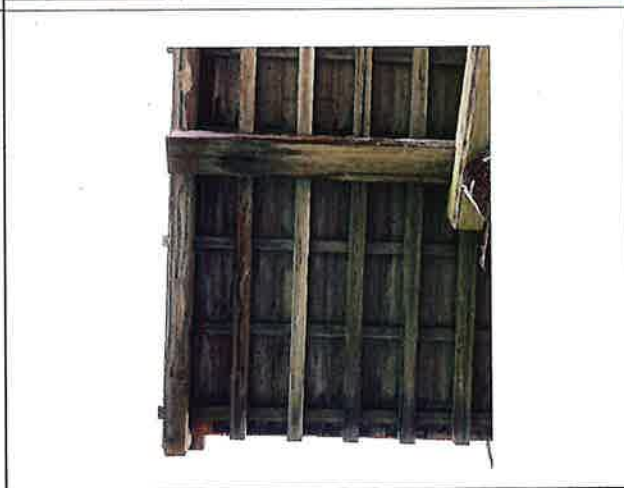
⑨		り〜ち通 り〜一-四 間	垂木不朽

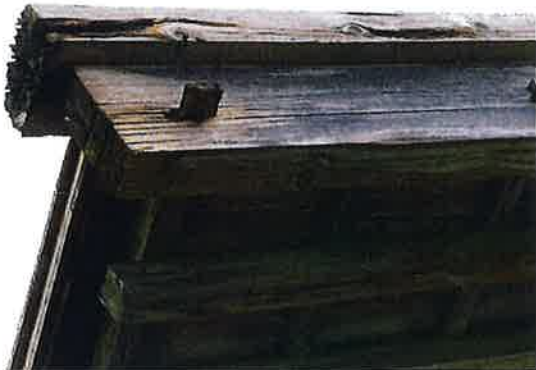
番号	建物	箇所	状況	写真
⑩	3号建物	外部 破風南西	ウダツ不朽 破風板不朽 鼻栓脱落

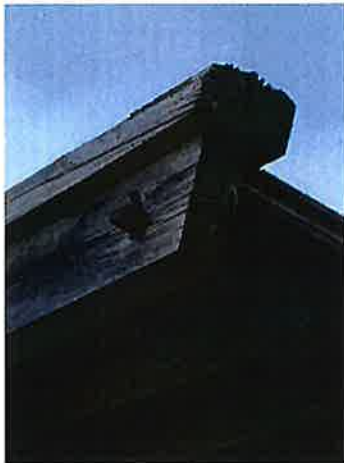
⑪		破風南東	ウダツ不朽 破風板不朽 鼻栓折れ

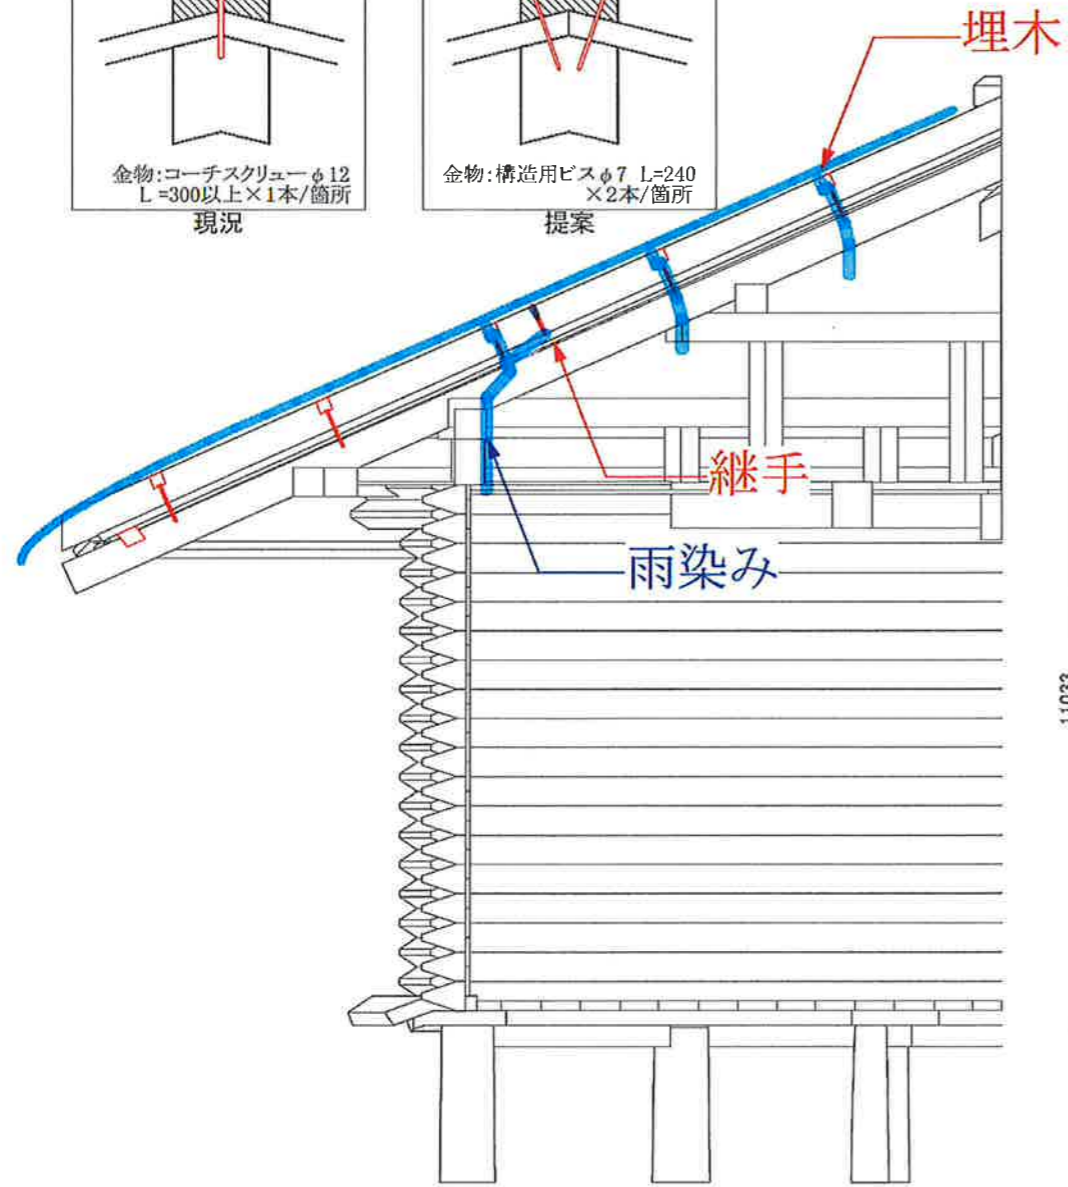
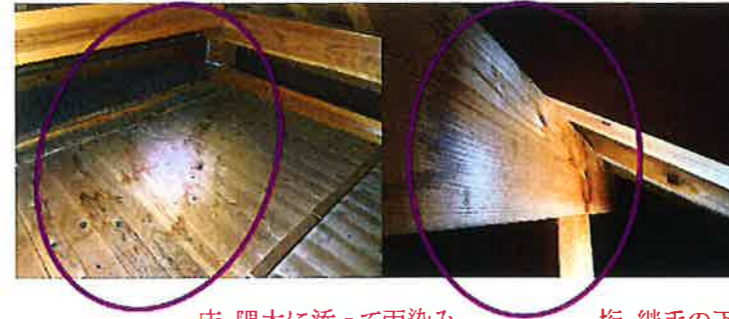
検討：隅樋棟

コンサル（居島）： 正確に言うと、雨染みと継手の位置は少しずれています。なぜそうなるのかは調査時点では分かりませんでした。継手が何かしらの影響を与えているのではないかと考えていました。ですが、継手のすぐ近くにコーチスクリューが深く入っている上、埋め木がほぼ腐っています。中からは雨漏りは見受けられませんでした。継手と接している部分については雨染みが見受けられます。水が溜まっている部分も、防水シートを破って突き刺しているため、この2つの要因が一体となって影響を与えているのだと考えられます。床に大きく雨染みがある部分もあり、桁を通して雨漏りしていると思われます。風の影響もあるので、おそらく一番被害が大きいです。

床-隅木に添って雨染み 桁-継手の下にあたる部分の雨染み

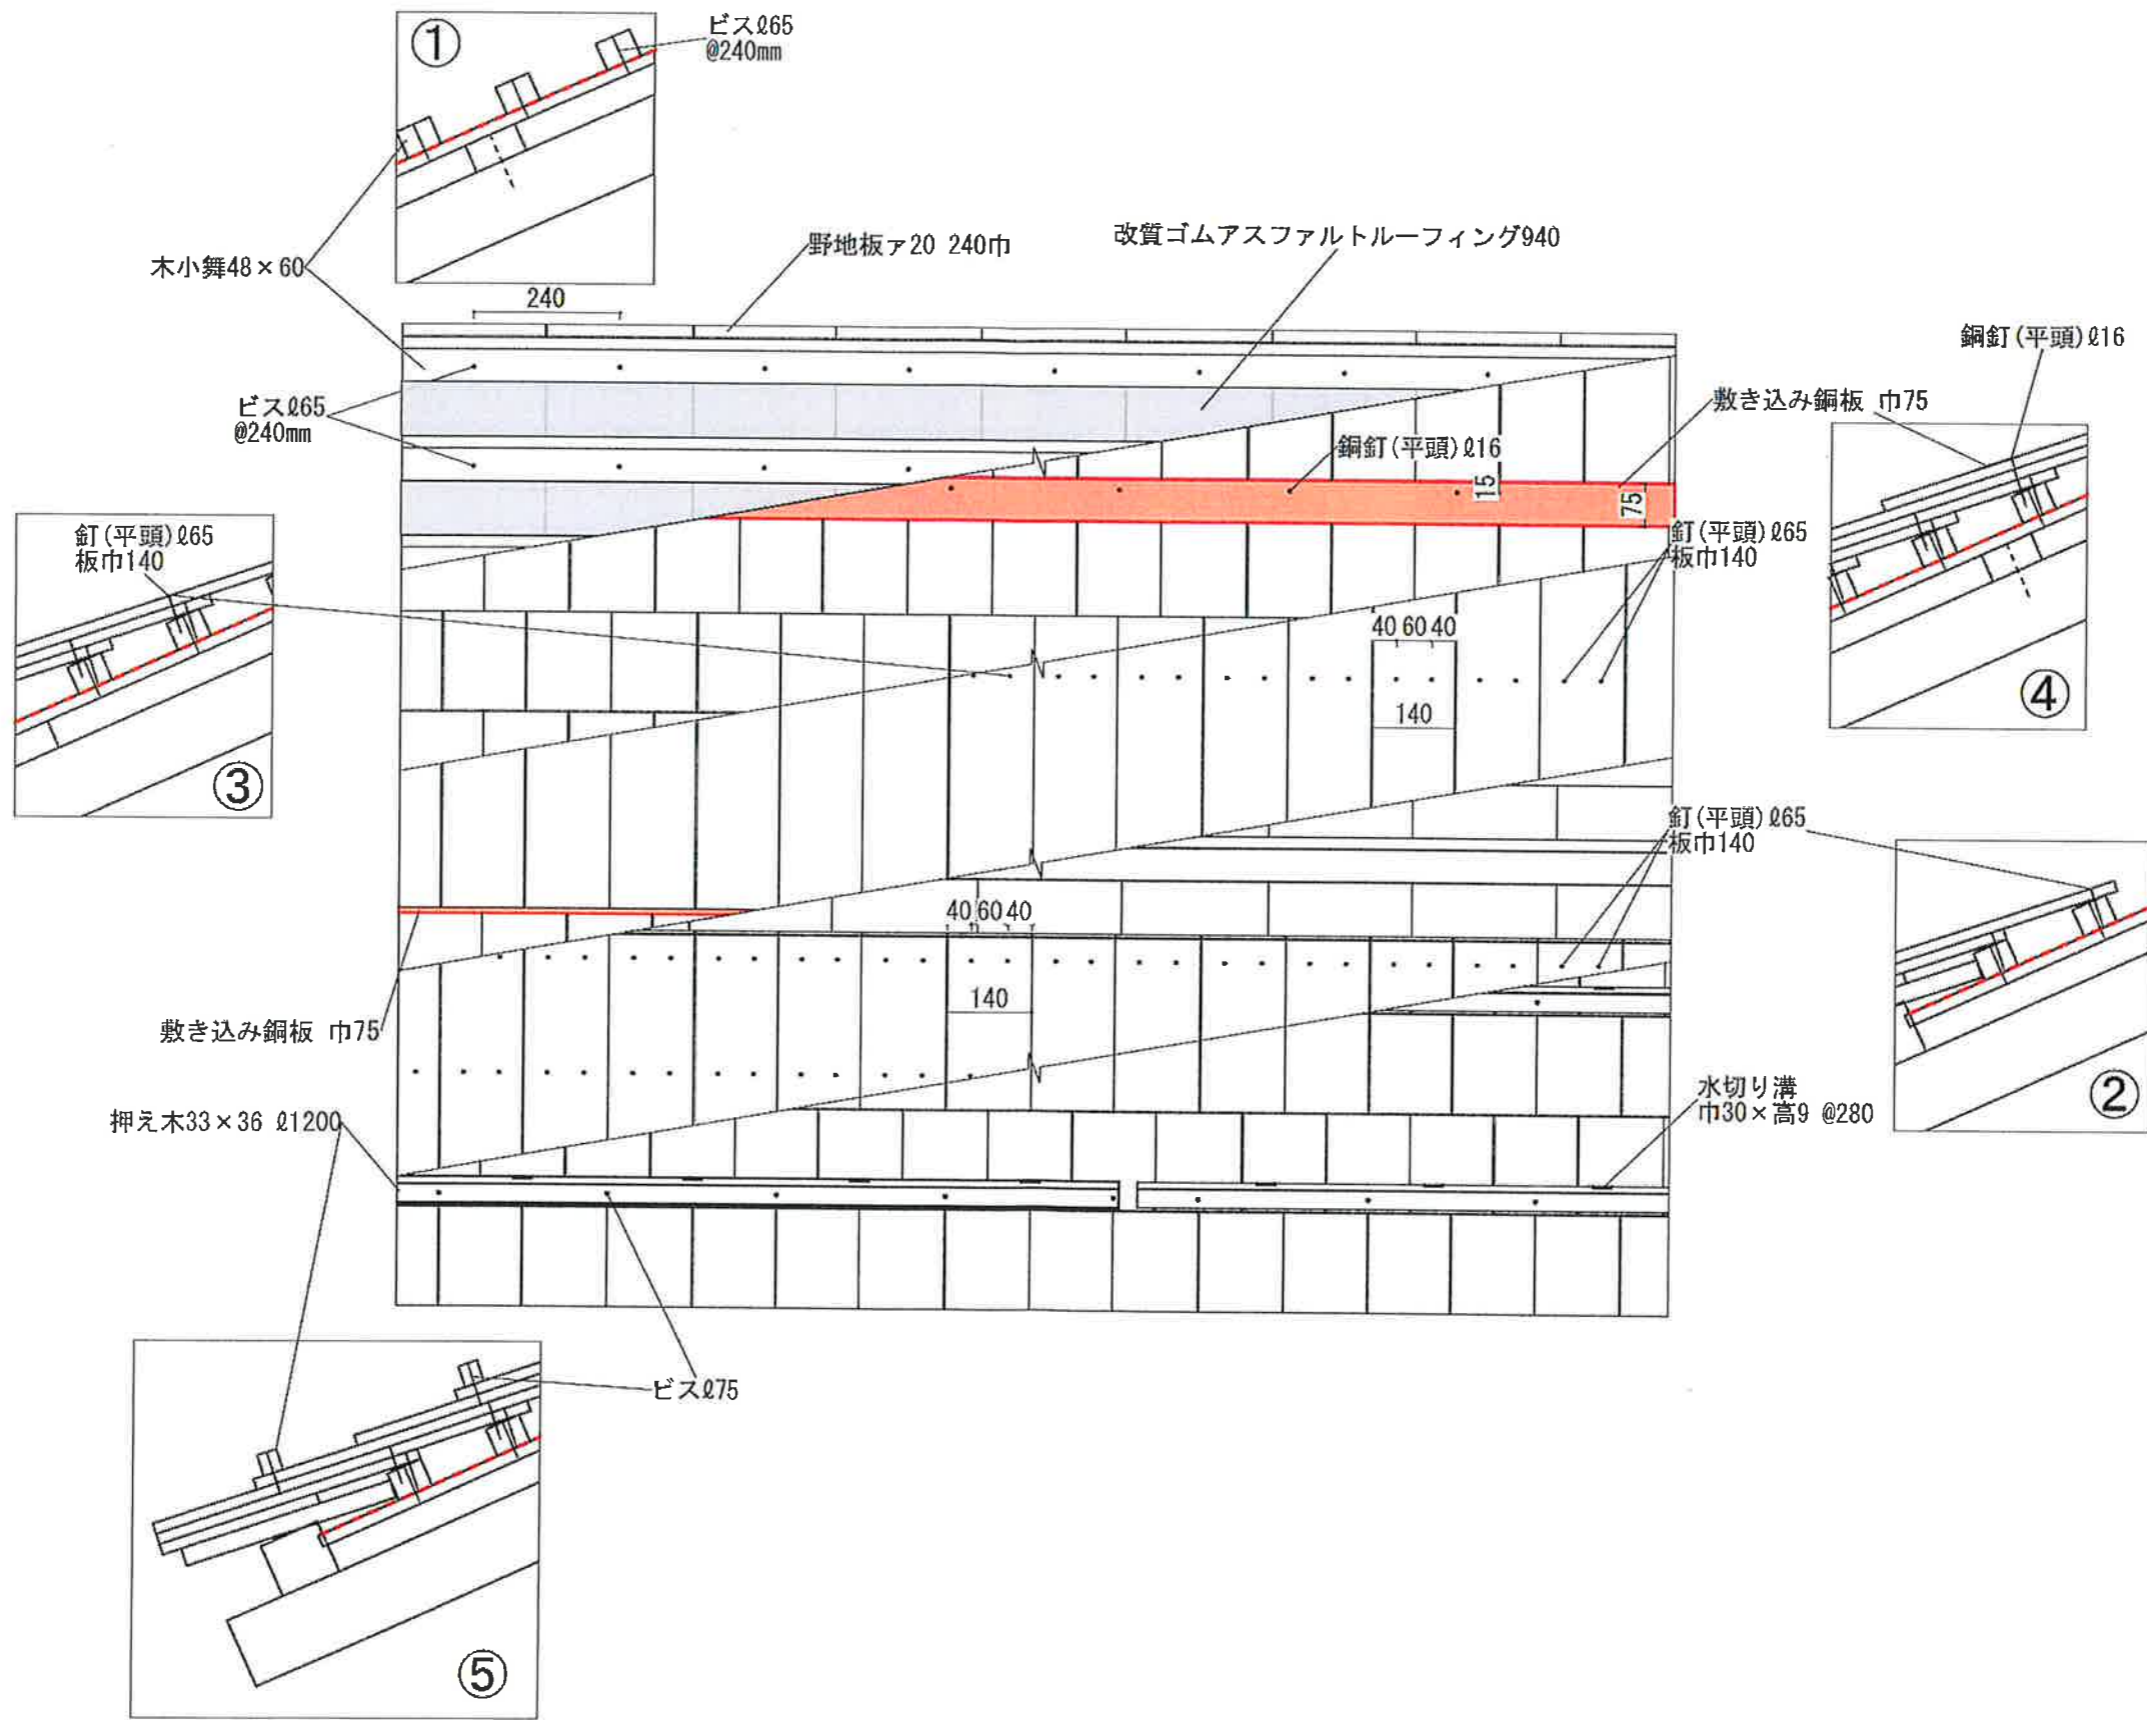
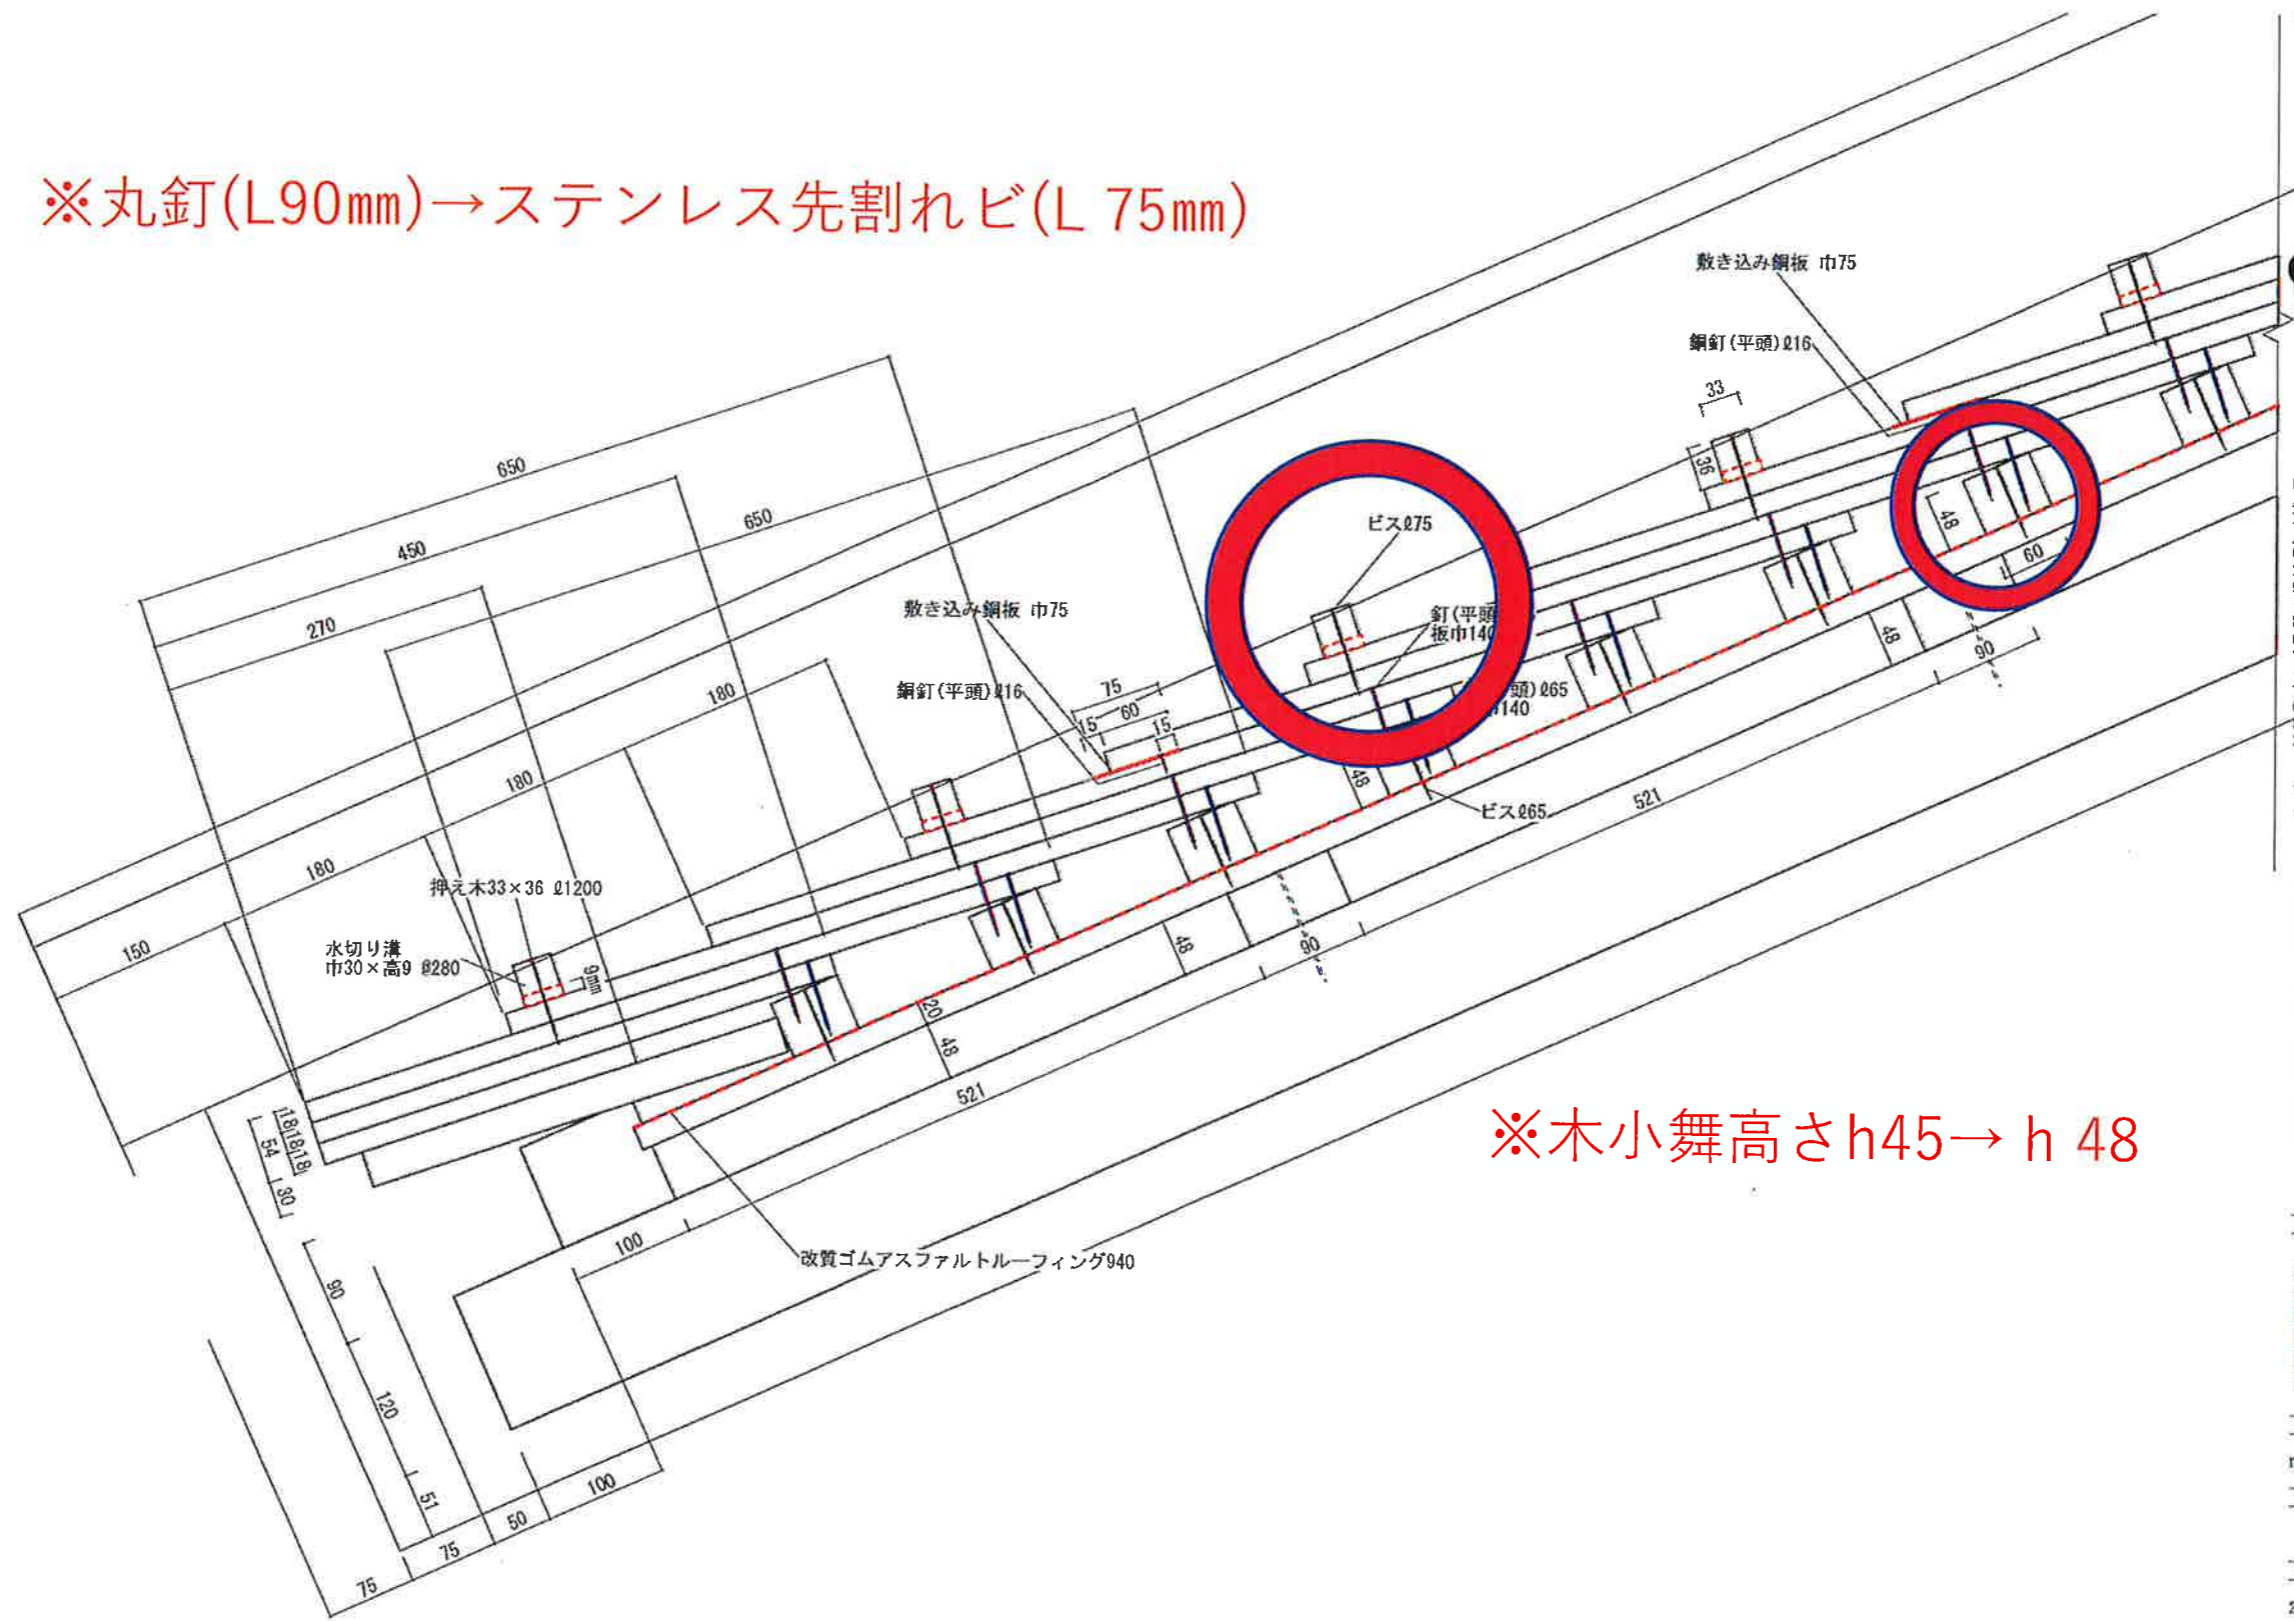
図面名  
3号建物高床板倉  
屋根断面詳細  
単位  
mm/尺  
縮尺  
1/5  
年月日  
23.1.30  
番号  
検  
03

座員（海野）： 検 03 の図ですが、押え木に水切りをつけること自体はよいと思います。ですが、意匠が現代的ですので、御検討いただきたいです。というのも、中世だと自然木が用いられます。自然木には、穴が開いていますよね。平沢官衙遺跡と同時代ですと、たとえば薬師寺だと一寸ほど寸法がとってあり、2～3mmくらいがどうしても水の通り道になります。現代の隙間のない0mm接着でやってしまうから起こりうる問題なのであって、ここまで意図的にしてしまうと、現代的すぎる気がします。もちろん、仕様でそういったことを定めることが、すごく難しいことなのも分かりますが、現状、復元する対象としてはそういうものである、ということも御理解いただきたいです。

座員（海野）： 分かりました。もう 1 点、押さえ木の位置を少し奥へずらすことはできますか。この図ですと樽板の先端に近いところに押さえ木を打っているのですが、先端が割れてしまいます。例えば、もう少し奥へずらすことで、被害を防げるかと思います。

※丸釘(L90mm)→ステンレス先割れビス(L 75mm)

※木小舞高さh45→h 48
