会 議 録

会議の名称		史跡平沢官衙遺跡再整備懇話会（第1回）		
開催日時		令和3年(2021年)8月27日 開会 14:40 閉会 16:30		
開催場所		つくば市役所3階 302会議室		
事務局（担当課）		教育局文化財課		
出席者	委員	田中裕、黒田乃生、海野聡、三谷芳幸(以上オンライン)		
		柳原茂男		
	その他	岩井浩介（文化庁文化資源活用課）、栗原悠（文化庁文化資源活用課）、舟橋理（茨城県教育庁文化課） 中田英史、窪田美穂子（有限会社ウッドサークル）		
	事務局	石橋文化財課長、広瀬同課係長、山本同主務、久保田同主事		
公開・非公開の別		<input checked="" type="checkbox"/> 公開 <input type="checkbox"/> 非公開 <input type="checkbox"/> 一部公開	傍聴者数	0人
非公開の場合はその理由				
議題		<p>(1) 再整備の方針について(資料1)</p> <p>(2) 市が実施した来場者アンケートの結果報告について(資料2)</p> <p>(3) 史跡の現状確認調査の結果報告について(資料3)</p> <p>(4) (3)に基づく修繕内容の提案について(資料3)</p>		
会議録署名人			確定年月日	年 月 日
会 議 次 第	1 開会			
	2 挨拶			
	3 議事			
	4 閉会

史跡平沢官衙遺跡の整備諸施設は平成15年(2003)4月の開園以降、約20年を経ており、実物大復元建物の屋根や各部の劣化・損傷をはじめ、柱位置表示等の造園的整備諸施設の損傷を来している。この再整備は、当初の整備の考え方を踏襲しつつ、利用者の安全や施設の維持、さらにはより充実した遺跡の価値の顕在化を目的に行うものである。

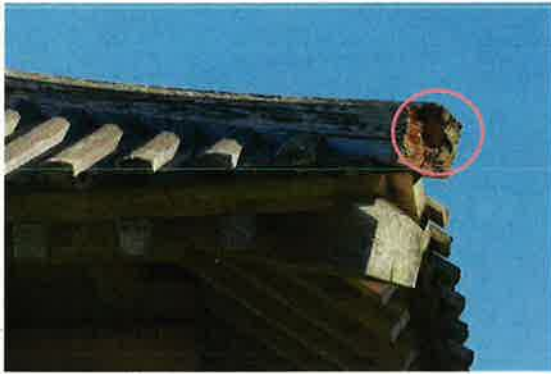
⑨ 北面 隅樋棟の木口の腐朽欠損

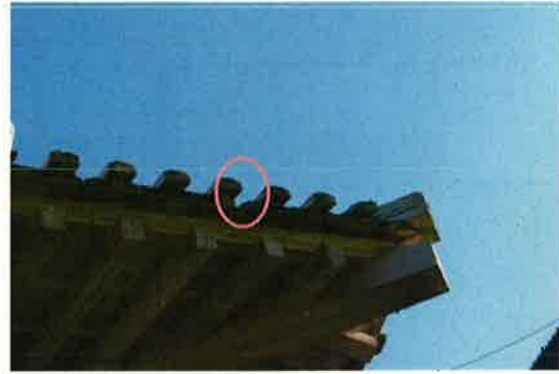
⑩ 北面 屋根葺板の腐朽欠損

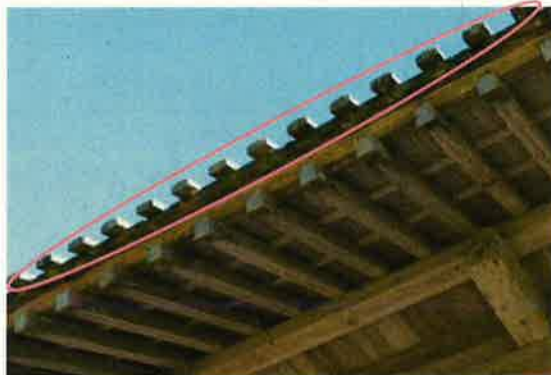
⑪ 北面 屋根目板と葺板の木口の腐蝕と苔繁殖

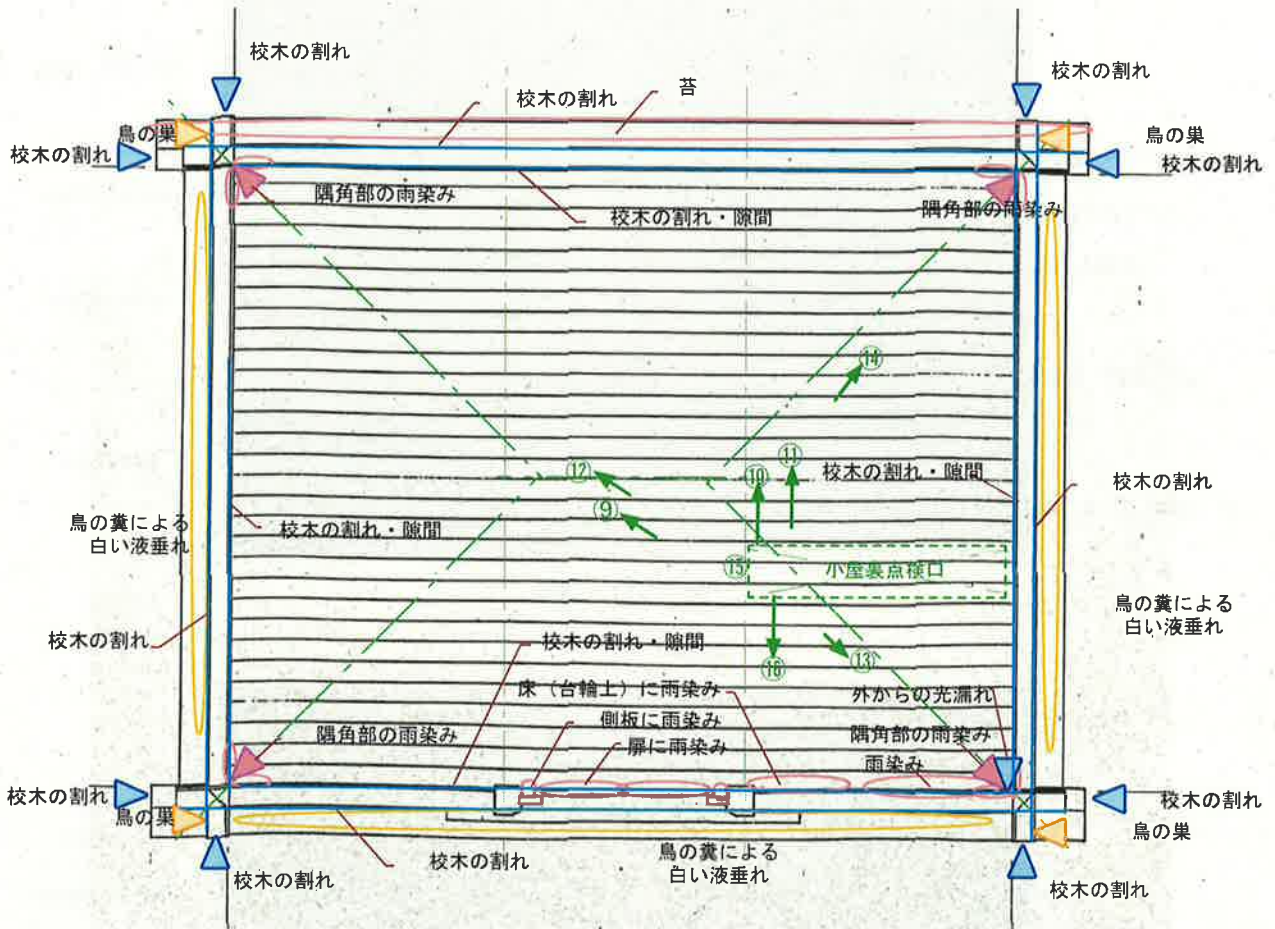
図 校倉_内観損傷図

- 四隅に多数の雨染みが集中する。一部に光漏れを確認できる箇所がある。
- 校木割れが発生しており、南面では隙間からの雨染みがある。
- 扉周りの床、台輪上、側壁板、扉下部に雨染みがある。
- ゴキブリの死骸が散見される。

根本修理を要する段階ではないので、校木の割れや抜け節からの雨染みの箇所について外側からのみ樹脂系接着剤・ウッドシールを充填する。この措置により、漏水の軽減とともに校木の劣化を抑制することを意図する。

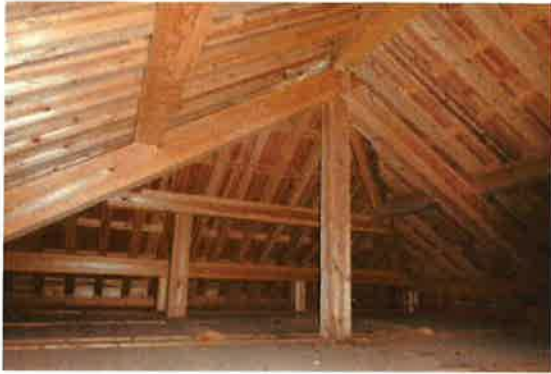
⑨ 小屋組状況、棟端の光漏れ

目板葺きであり、屋根板（幅1尺厚2寸）、目板（幅5寸厚2寸5分）、ヒバ材とする。樋棟・目板・屋根板とも腐朽が進んでおり、小屋裏の観察から雨漏りは生じていないが棟端付近に屋外からの光漏れが確認でき、屋根替えが必要な段階である。

光漏れは先述の屋根替えにより解決できる。また、ナットの緩みも容易に修理できる。

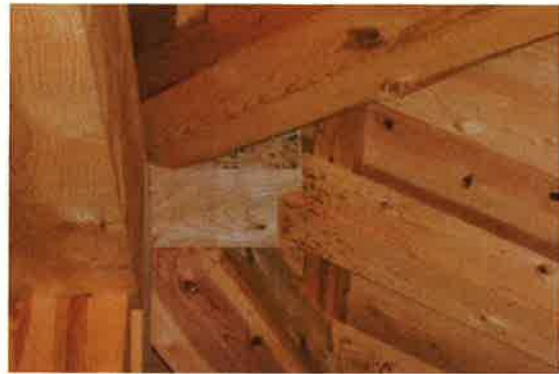
⑩ 棟木端にゴキブリの糞

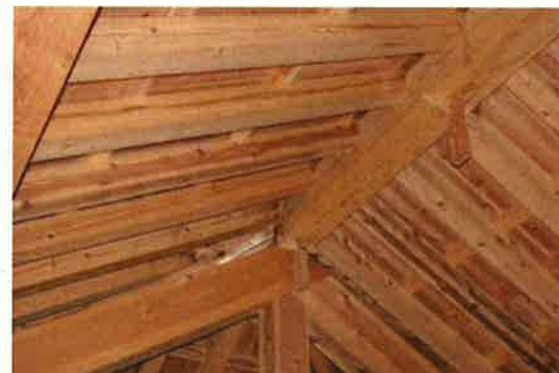
⑫ 棟木の組手納まり、光漏れ、ゴキブリの糞

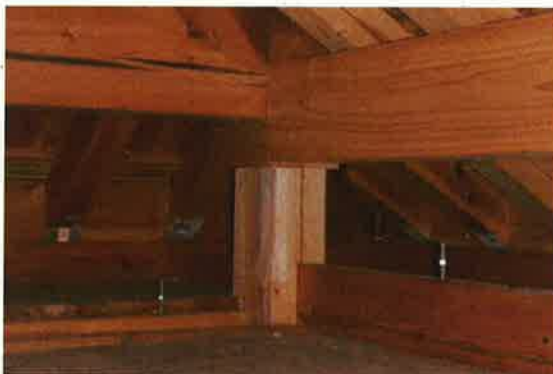
⑬ ボルト使用状況、ナットのゆるみ

木部の損傷や顕著な雨漏りの痕跡は見られないが、先にも触れたように棟木端の位置に屋外からの光漏れがある。また、一部に補強金物（ボルト）のナットが緩んだ状態にある。

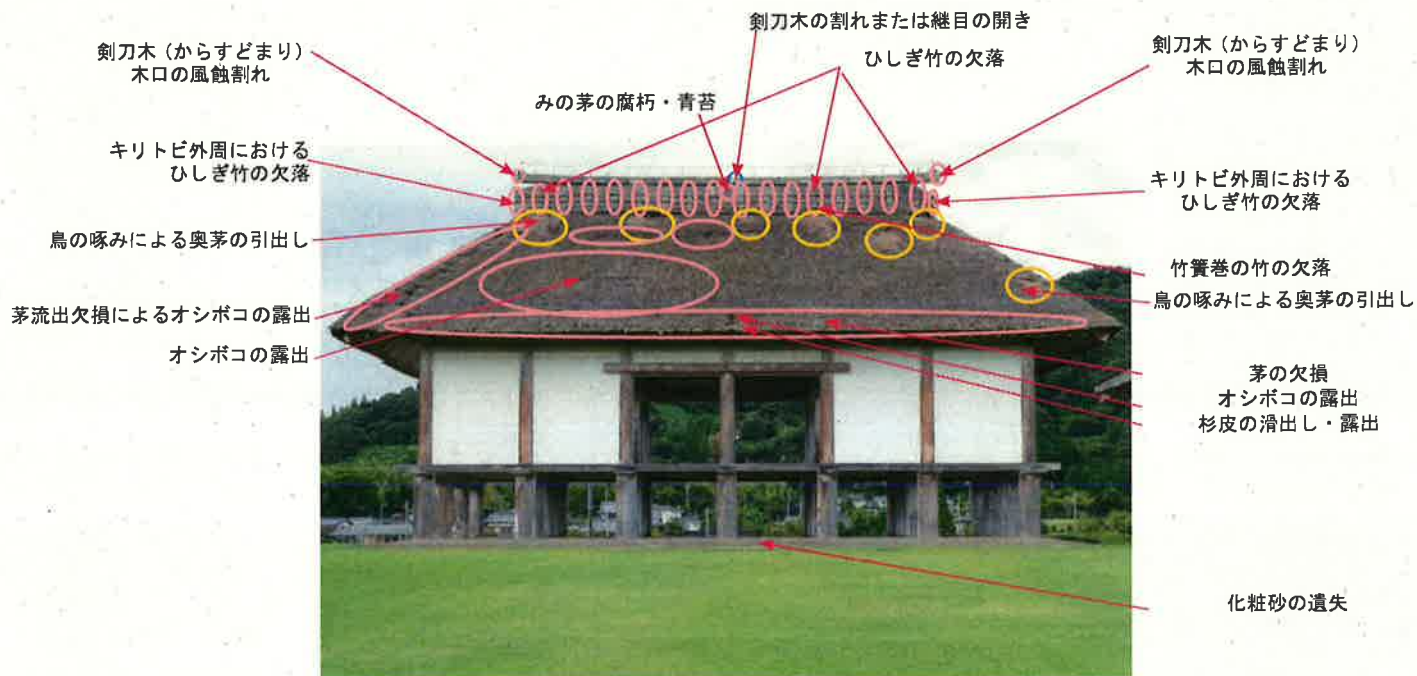
図 土倉_南立面

- 棟飾りが風蝕により、剣刀木の木口割れ、ひしぎ竹・竹簧等の竹類が腐朽し欠損する。
- 茅の欠損により、オシボコが露出、最下段の杉皮も露出している。
- 屋根の棟部北面にはスズメが十羽以上確認され、奥の茅の引出しは鳥類の啄みと考えられる。
- 北面漆喰壁に黒カビ汚れ、台輪上や北列東柱北側に緑色の苔が確認できる。

現状では茅葺面の損傷や棟飾りの風蝕・腐朽が進んでおり、小屋裏の観察からも屋外からの光漏れや茅の脱落などがみられ、屋根替えを要する段階にある。茅葺面の損傷は鳥害によるものが大きいとみられ、今回の調査では屋根面に空いた穴に多くのスズメが観察された。

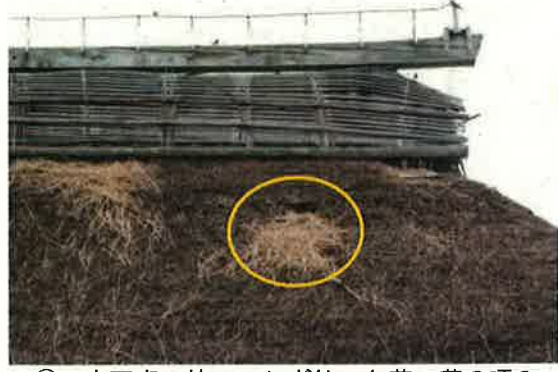
② 南面東 棟 ひしぎ竹の欠落、茅の啄み

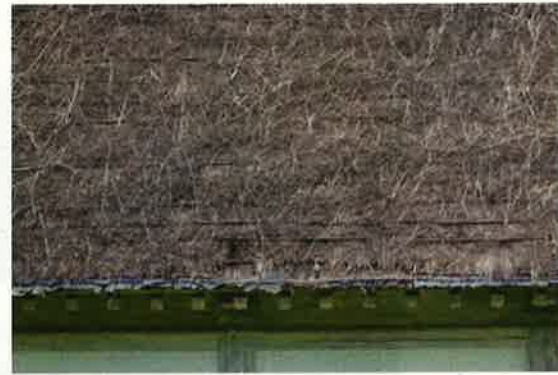
④ 南面中央 茅の欠損とオシボコ・杉皮の露出

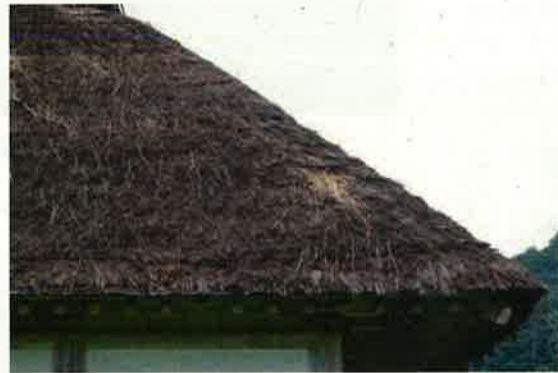
⑥ 南面右 茅の欠損と杉皮の露出

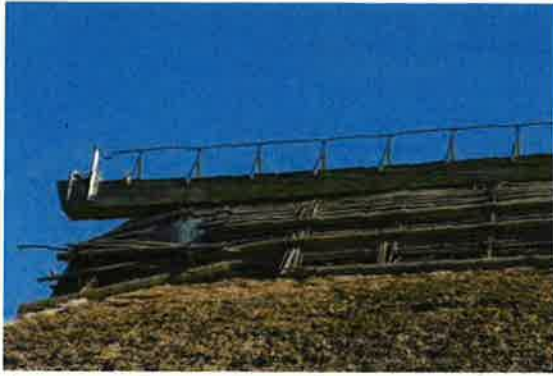
⑨ 北面東 棟 竹類の欠損と折れ、竹箆破損

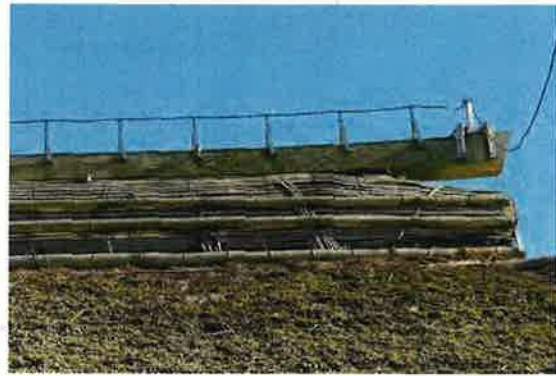
⑩ 北面西 棟 ひしぎ竹欠落

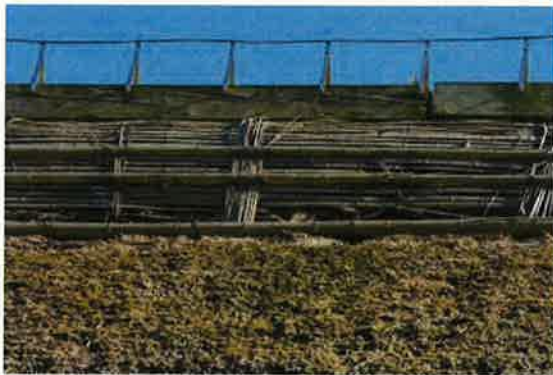
⑪ 北面中央 棟 ひしぎ竹欠損、剣刀木腐朽

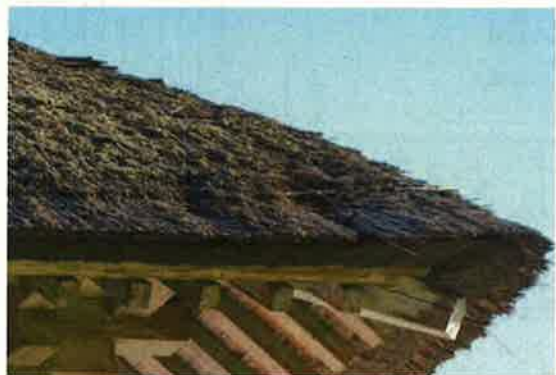
⑫ 北面西 茅欠損とオシボコ露出・茅全体に苔

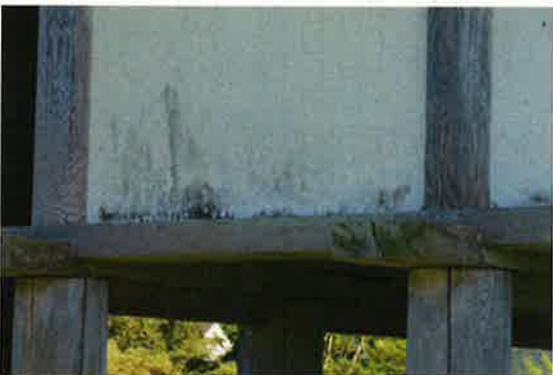
⑬ 北面東 漆喰壁に黒カビ汚れ

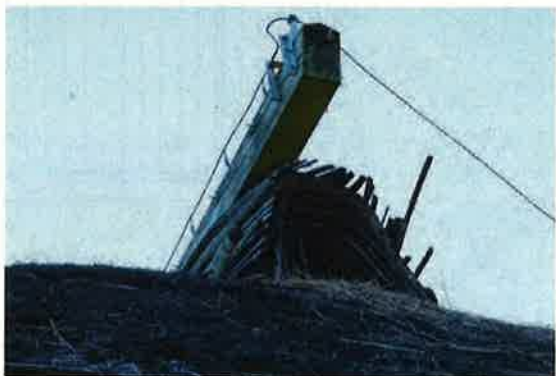
⑯ 東面 剣刀木の腐朽と割れ、キリトビ周りの竹の欠落

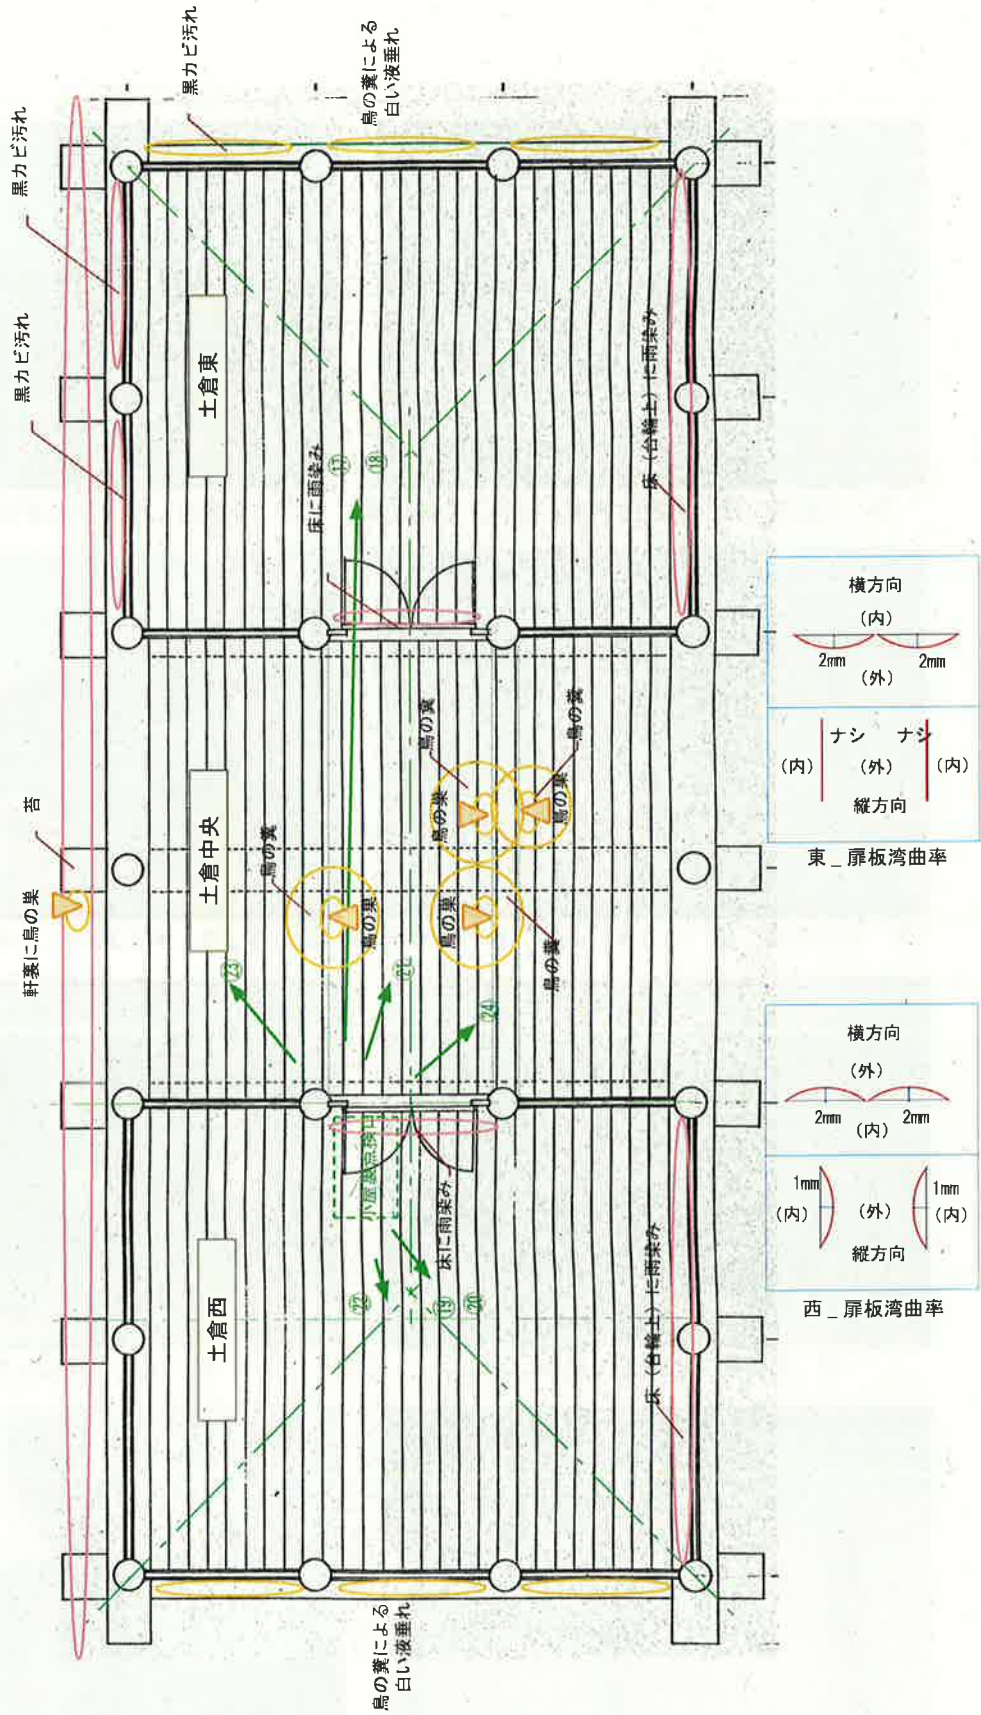
図 土倉_内観損傷図

- ・ 南面台輪上に雨染みがある。
- ・ 出入口の床に雨染みがある。
- ・ 外壁が漆喰で保護されているため、内壁は雨染み無く良好な状態に保たれている。

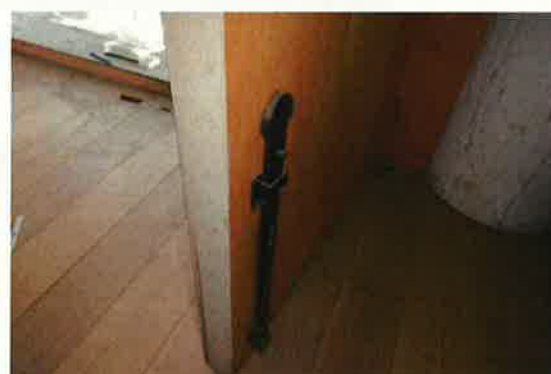
⑥ 東面 出入口床に雨染み、扉の亀裂

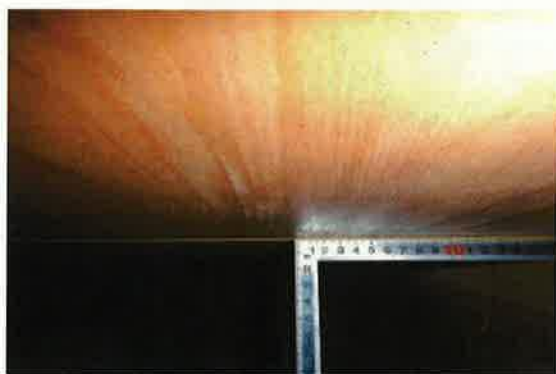
⑦ 東面 扉の反り

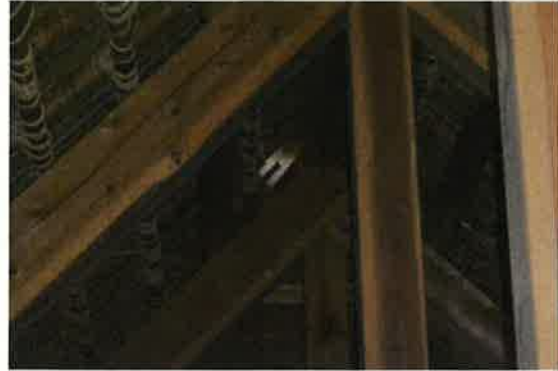
⑱ 棟近くよりの光の漏れ

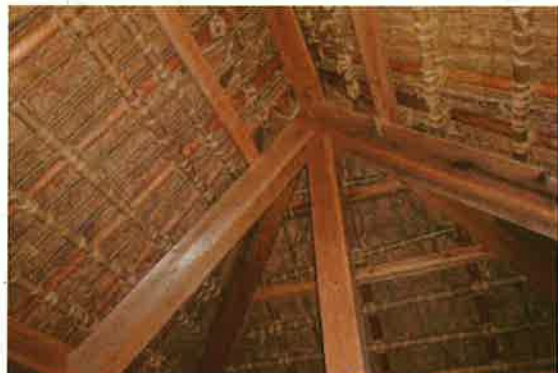
⑳ 棟端部の小屋組と茅の状況

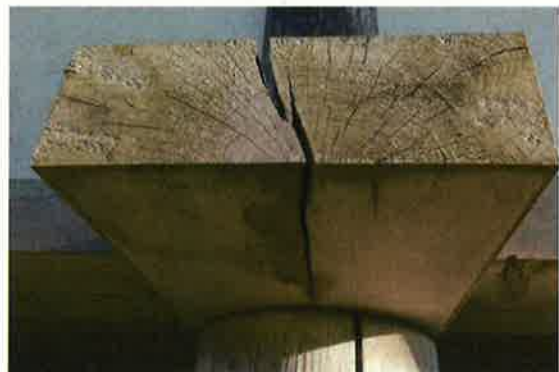
⑥ 北面_台輪の割れ、苔

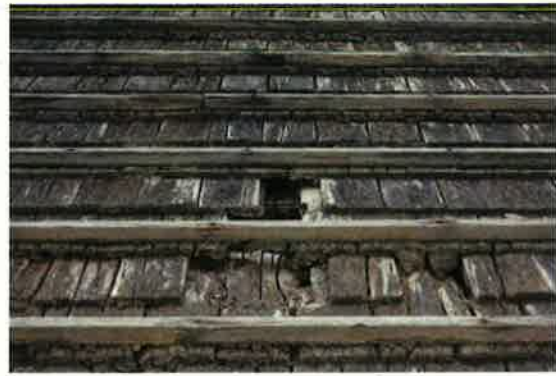
② 東面 _ クレ板、板押えの腐朽・欠損

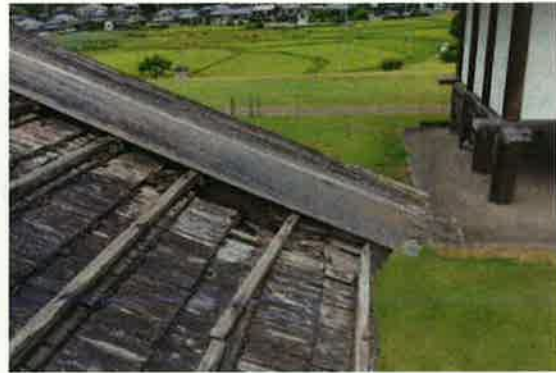
④ 東面北端部 _ クレ板の腐朽・欠損

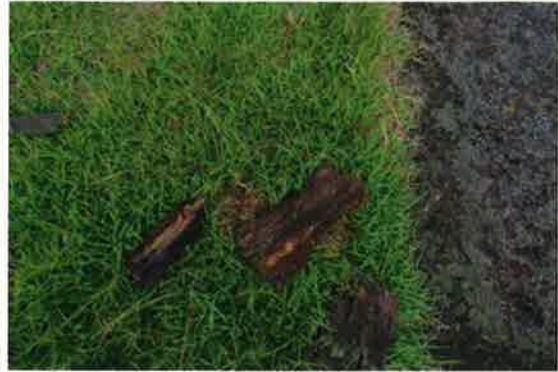
⑩ 落下したクレ板

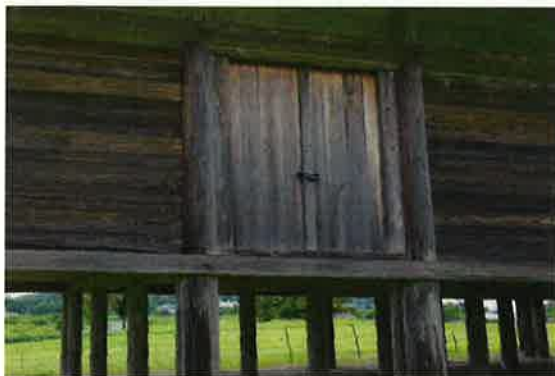
⑮ 扉の湾曲、金具の浮き

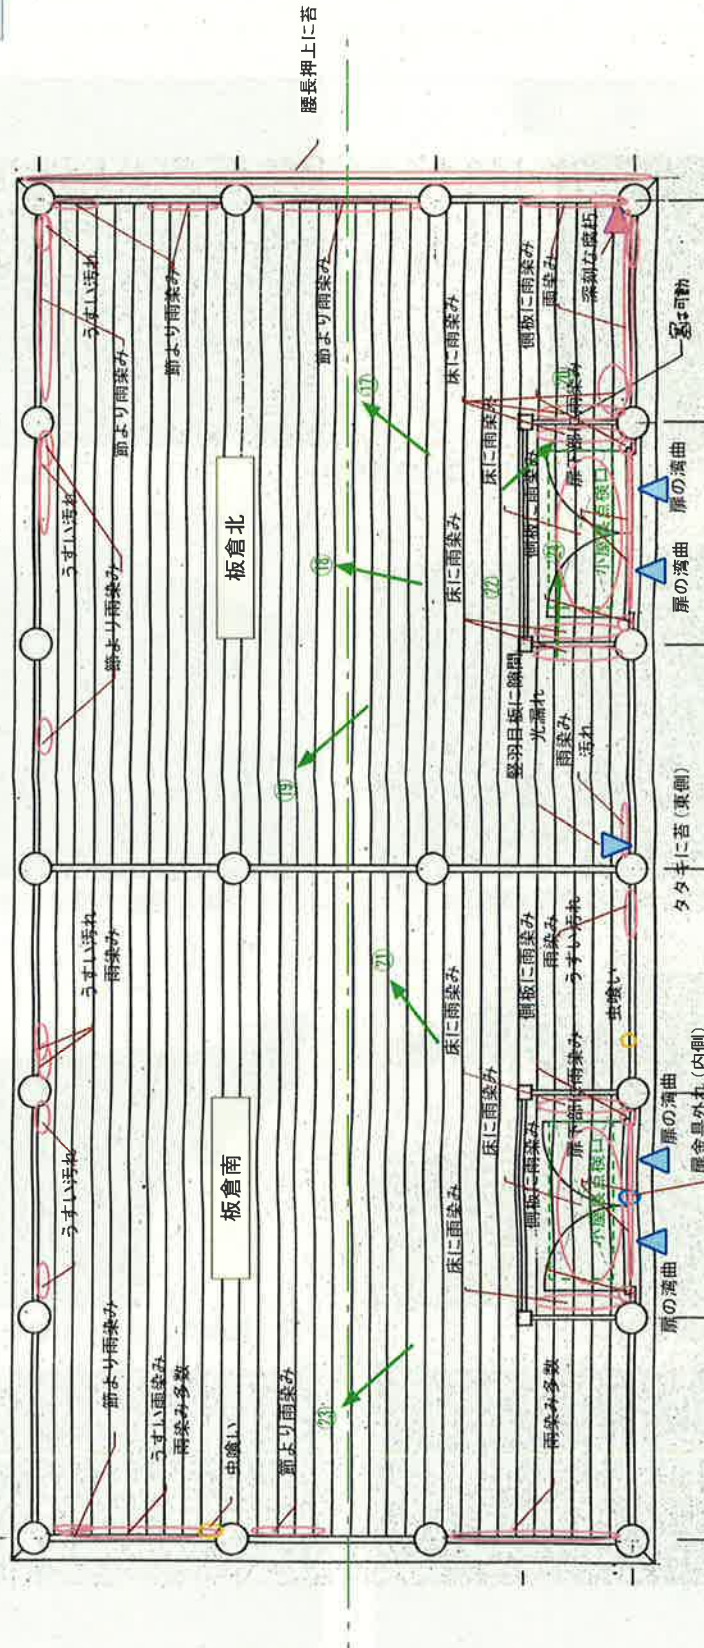
図 板倉_内観損傷図

北_扉板湾曲率

横方向	(内) 21mm	(外) 23mm
縦方向	(内) ナシ	(外) 2mm

- ・ 北面東隅部の雨染みは深刻な木材腐朽となっている。
- ・ 北面・西面には節より流れる雨染みが多くある。
- ・ 東面にも雨染みや光の漏れが見られる。
- ・ 扉下部、側壁板下部、出入口床に雨染みがある。
- ・ 東面の扉は表面が収縮し反っている。
- ・ 南面は隣室との隔壁のため、良好である。

建物の維持として最も優先すべきは北室北東隅壁面の雨漏りであり、床面にも広く雨染みがみられ、羽目板の腐朽が進みつつある。一部の板は腐朽により脆弱化している箇所があり、軸部（柱）に影響を及ぼす前に処置する必要がある。

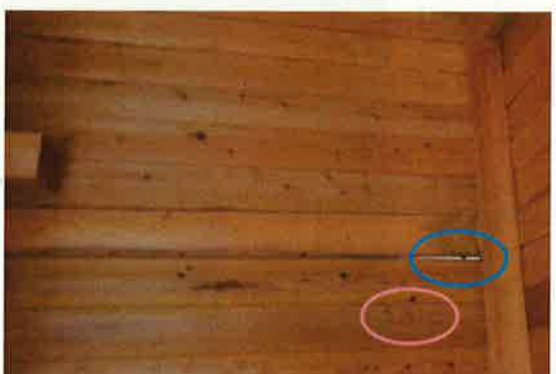
⑧ 東面_雨染み、光漏れ

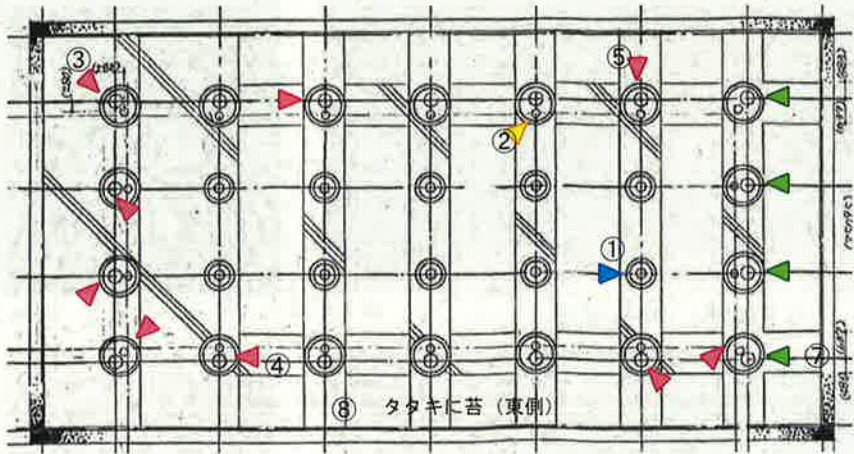
図 板倉_基礎平面図

- 柱に割れが散見される。
- 損傷を受けた束柱がある。
- 北側通し柱柱脚には苔があり、北東隅の通し柱根元は腐朽している。
- 東側タタキに苔がある。

なお、校倉・土倉は束柱・台輪構造であるのに対し、板倉の軸部は通し柱である。さらに、この柱は基礎コンクリートに埋込となっている。したがって、根本修理が必要となった場合には基礎コンクリートから解体する必要があるため、軸部の腐朽・損傷に対しては特に注視していく必要がある。

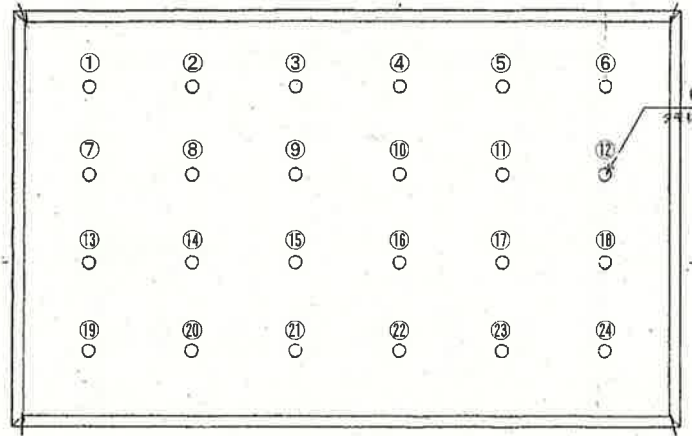
柱表示 配置図

- ・当初設置の柱表示材（タモ材丸太）は全て腐朽遺失し、竹材で代用されている。
- ・ボルトの欠損や大きな損傷なし。ぐらつきも小さい。
- ・一部のワッシャーの欠損、錆が見られる。
- ・畦畔シート、タマリユウは確認できず。

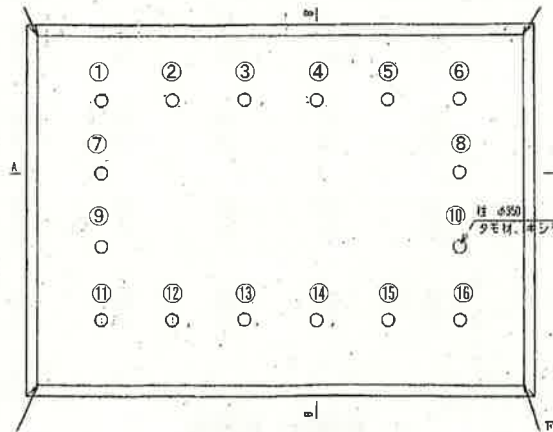
柱表示 配置図

- ・当初設置の柱表示材（タモ材丸太）は全て腐朽遺失し、竹材で代用されている。
- ・ボルトの欠損や大きな損傷なし。ぐらつきは概ね小さいが、⑩・⑫は中程度。
- ・一部のワッシャーとナットの錆が見られる。
- ・畦畔シート、タマリユウは確認できず。

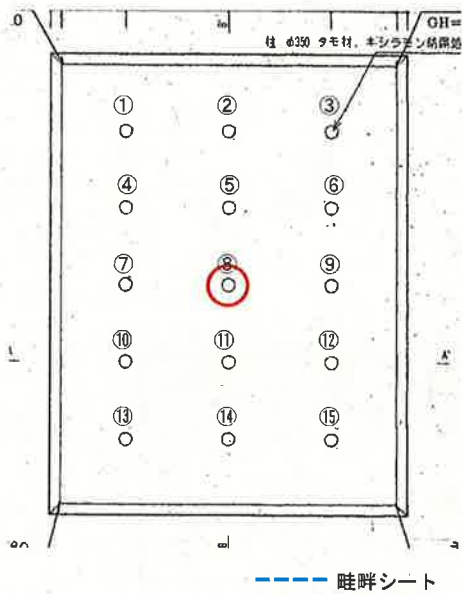
柱表示 配置図

- ・当初設置の柱表示材（タモ材丸太）は全て腐朽遺失し、竹材で代用されている。
- ・ボルト⑧は根元に曲がりが見られる。その他は大きな損傷なし。ぐらつきも小さい。
- ・①・⑬はボルト頭部が欠損している。
- ・一部のワッシャーに錆が見られる。
- ・南側で畦畔シートの一部が確認できた。
- ・タマリユウは確認できず。

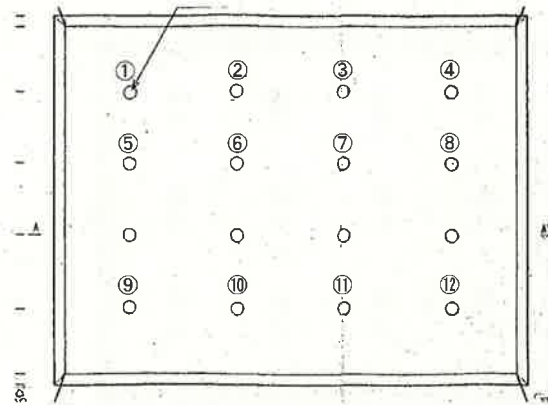
柱表示 配置図

- ・当初設置の柱表示材（タモ材丸太）は全て腐朽遺失し、竹材で代用されている。
- ・ボルトの欠損や大きな損傷なし。ぐらつきは概ね小さいが、⑦・⑬は中程度。
- ・一部のワッシャーとナットに錆が見られる。
- ・畦畔シート、タマリユウは確認できず。

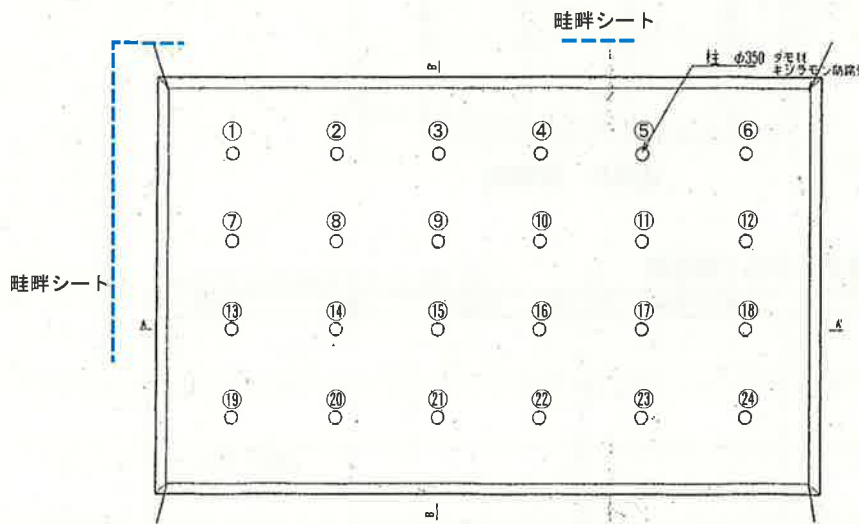
柱表示 配置図

- ・当初設置の柱表示材（タモ材丸太）は全て腐朽遺失し、竹材で代用されている。
- ・ボルトの欠損や大きな損傷なし。ぐらつきは概ね小さいが、⑤は中程度。
- ・一部のワッシャーに錆が見られる。
- ・南・西側の一部で畦畔シートが確認できた。
- ・タマリユウは確認できず。

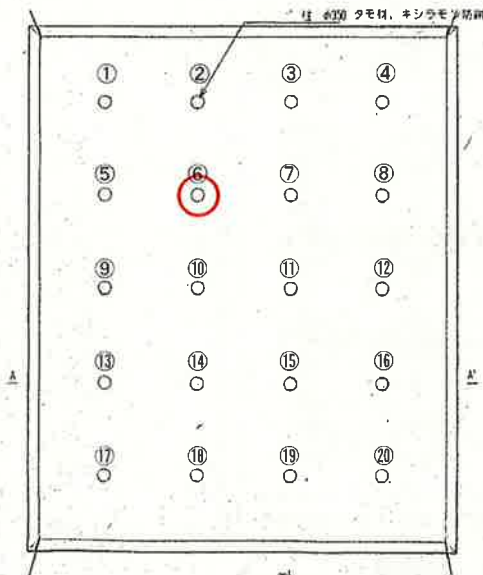
SB30-⑥

- ・当初設置の柱表示材（タモ材丸太）は全て腐朽遺失し、竹材で代用されている。
- ・ボルト⑥は全体が傾いている。その他は大きな損傷なし。ぐらつきは小さい。
- ・一部のワッシャーに錆が見られる。
- ・畦畔シート、タマリユウは確認できず。

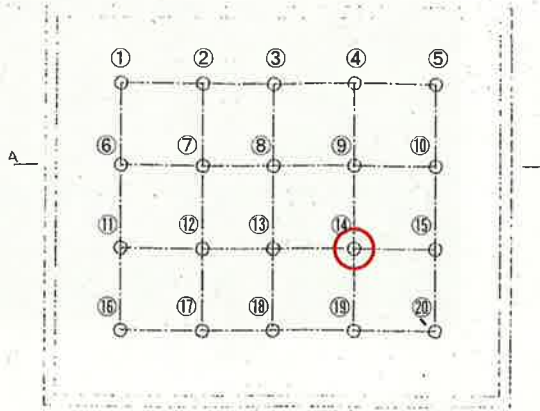
柱表示 配置図

- ・当初設置の柱表示材（タモ材丸太）は全て腐朽遺失し、竹材で代用されている。
- ・ボルトの欠損や大きな損傷なし。⑭はボルト・基礎全体がぐらつく。①・⑦・⑮のぐらつきは中程度、その他は小さい。
- ・一部のワッシャーの欠損、錆が見られる。
- ・畦畔シート、タマリユウは確認できず。

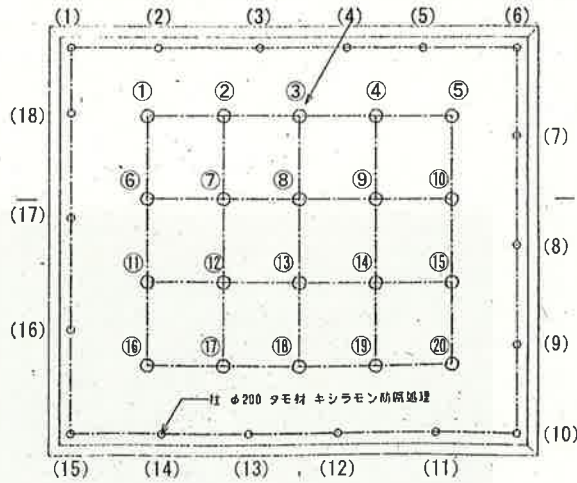
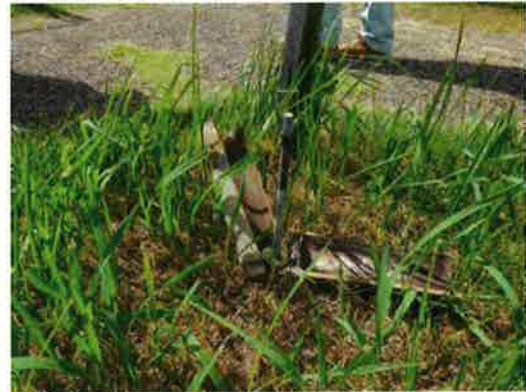
柱表示 配置図

- ・当初設置の柱表示材（タモ材丸太）は全て腐朽遺失し、竹材で代用されている。
- ・ボルトの欠損や大きな損傷なし。ぐらつきは②③④⑪⑬⑮⑳は中程度。
- ・(1) は現状の柱表示の竹が破損している。
- ・一部のワッシャーとナットに錆が見られる。
- ・畦畔シート、タマリユウは確認できず。

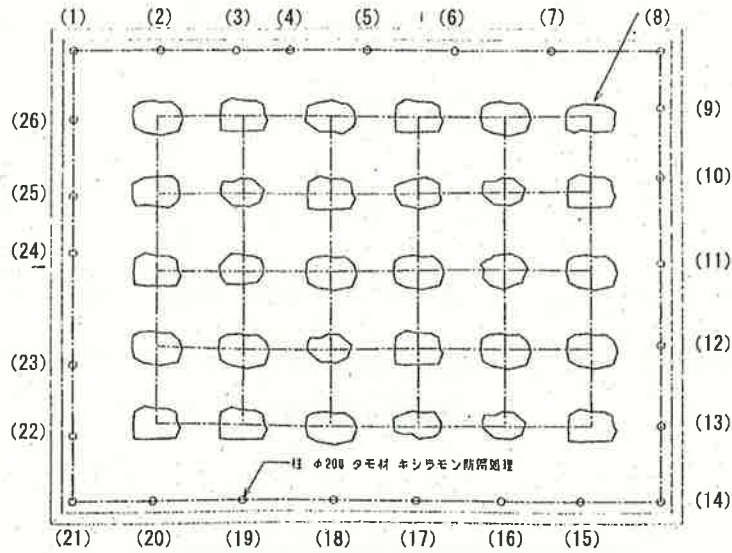
柱表示 配置図

- ・当初設置の柱表示材（タモ材丸太）は全て腐朽遺失し、竹材で代用されている。
- ・礎石表示に問題はない。
- ・ボルトの欠損や大きな損傷なし。ぐらつきは（19）が中程度。
- ・一部のワッシャーに錆が見られる。
- ・畦畔シート、タマリユウは確認できず。

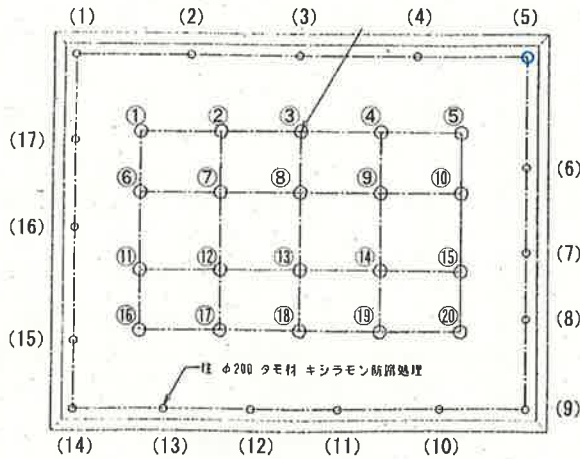
柱表示 配置図

- ・当初設置の柱表示材（タモ材丸太）は全て腐朽遺失し、竹材で代用されている。
- ・ボルトの欠損や大きな損傷なし。ぐらつきも小さい。
- ・⑳はボルト頭部の欠損、(17) はボルトのねじ山がつぶれている。
- ・一部のワッシャーの欠損、錆が見られる。
- ・畦畔シート、タマリユウは確認できず。
- ・(5) について、当初の復元設計図には無いが、現地には図の位置にコンクリート円柱が置かれている。

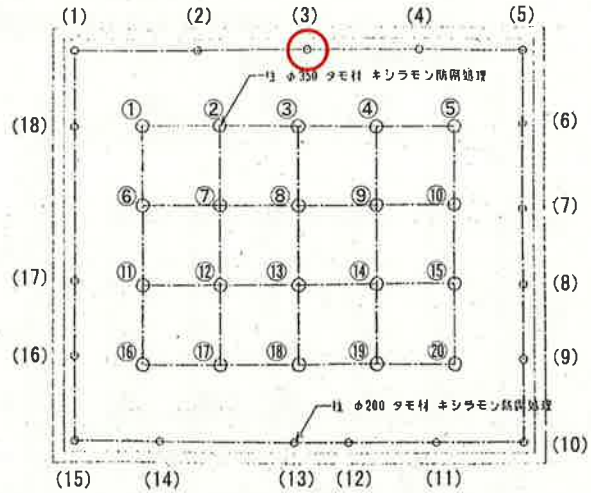
柱表示 配置図

- ・当初設置の柱表示材（タモ材丸太）は全て腐朽遺失し、竹材で代用されている。
- ・ボルト(3)は欠損。ぐらつきは概ね小さい。
- ・(12)(13)はボルト頭部が欠損。
- ・一部のボルト、ワッシャー、ナットに錆が見られる。
- ・畦畔シート、タマリユウは確認できず。
- ・現状で柱表示を囲っている柵について、外周柱(16)～(18)は隣のSB45の囲い柵の内側に入っている。

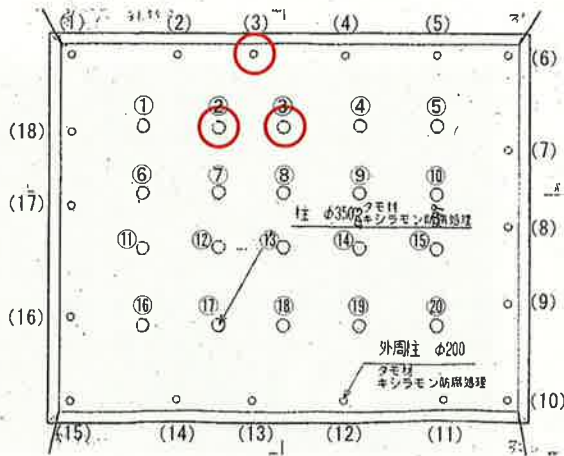
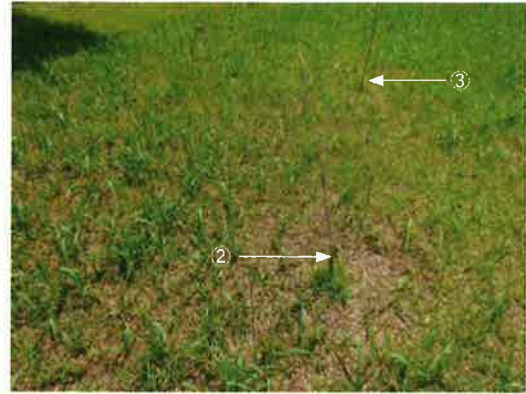
SB48-②・③

- ・当初設置の柱表示材（タモ材丸太）は全て腐朽遺失し、竹材で代用されている。
- ・ボルト②③（3）は欠損。ぐらつきはほとんどない。
- ・一部のボルト、ワッシャーに錆が見られる。
- ・畦畔シート、タマリユウは確認できず。
- ・現状で柱表示を囲っている柵について、外周柱（6）～（10）は隣のSB49 囲い柵の内側に入ってしまったている。

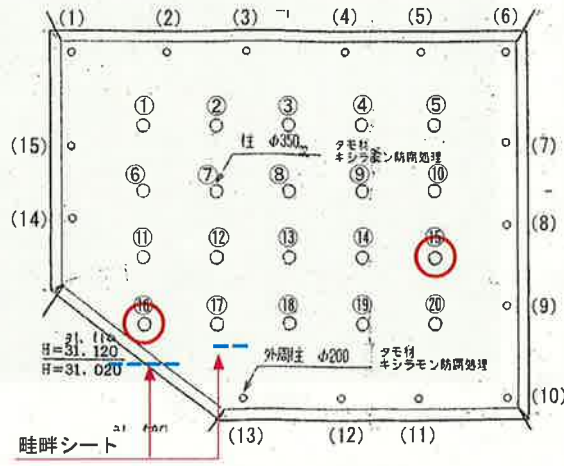
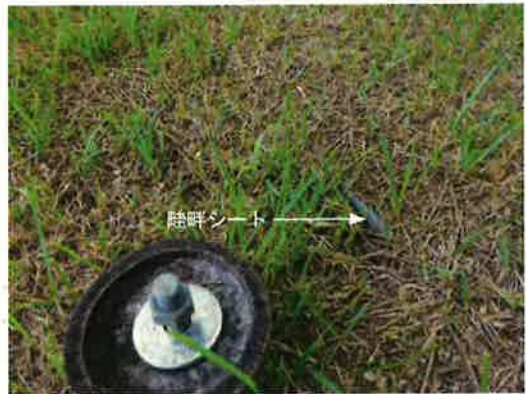
柱表示 配置図

- ・当初設置の柱表示材（タモ材丸太）は全て腐朽遺失し、竹材で代用されている。
- ・ボルト⑮⑯は欠損。ぐらつきはほとんどない。
- ・④⑳はボルト頭部が欠損。
- ・一部のボルト、ワッシャー、ナットに錆が見られる。
- ・柱表示の外側と内側に畦畔シートの一部が確認できた。
- ・タマリユウは確認できず。

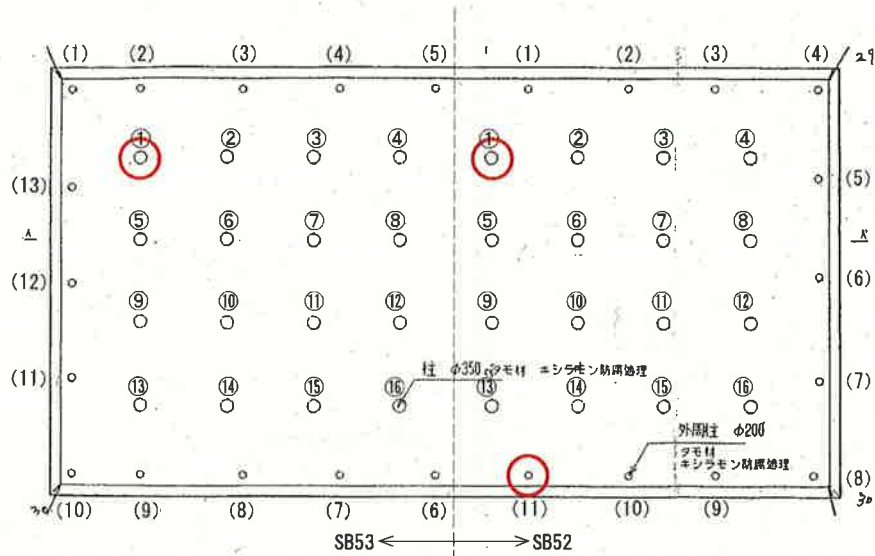
柱表示 配置図

- ・当初設置の柱表示材（タモ材丸太）は全て腐朽遺失し、竹材で代用されている。
- ・ボルト 52-①、53-①は欠損。52-（11）は根元から倒れている。ぐらつきはほとんどない。
- ・52-⑧はボルト頭部が欠損、53-（11）はボルトねじ山のつぶれている。
- ・一部のボルト、ワッシャー、ナットに錆が見られる。
- ・畦畔シート、タマリユウは確認できず。

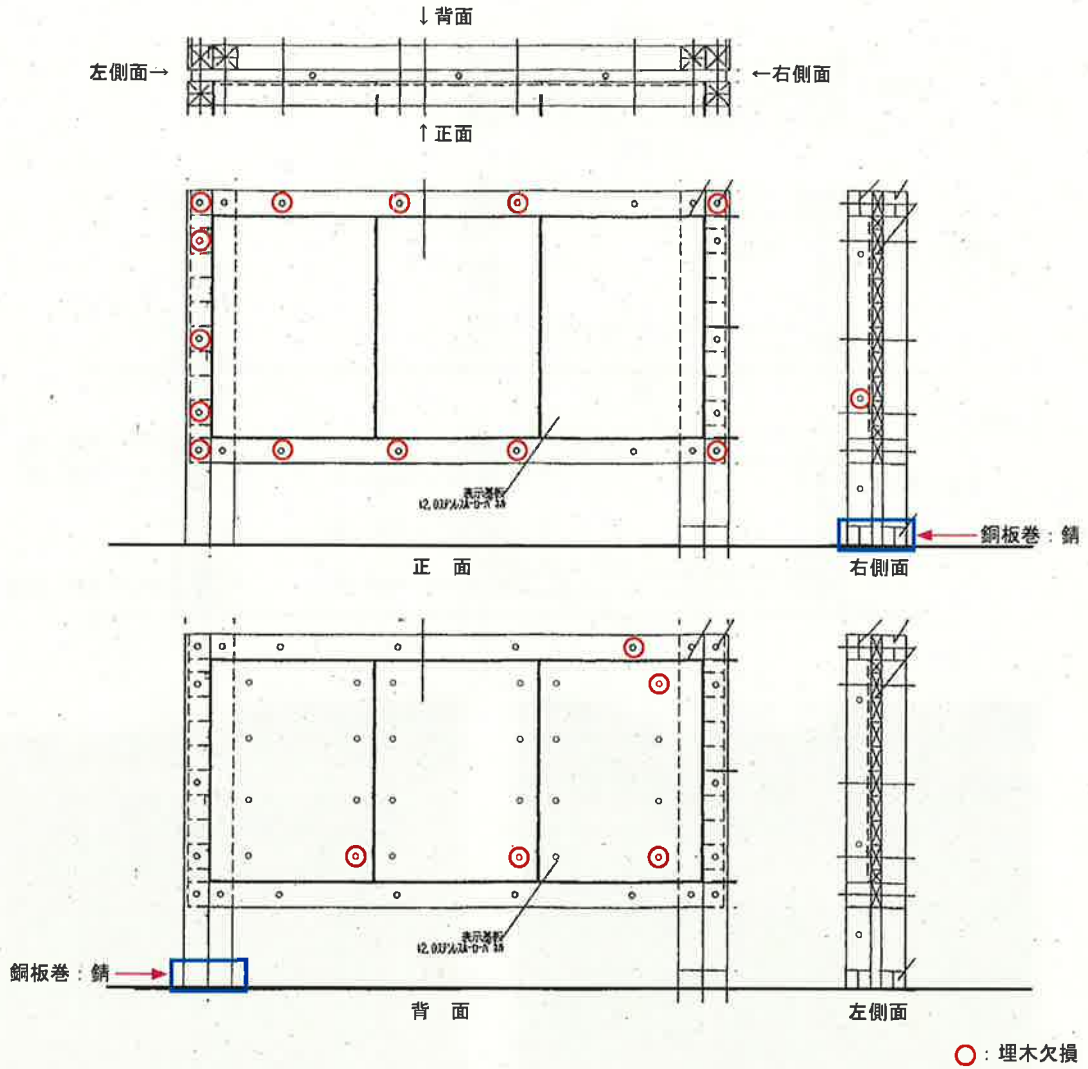
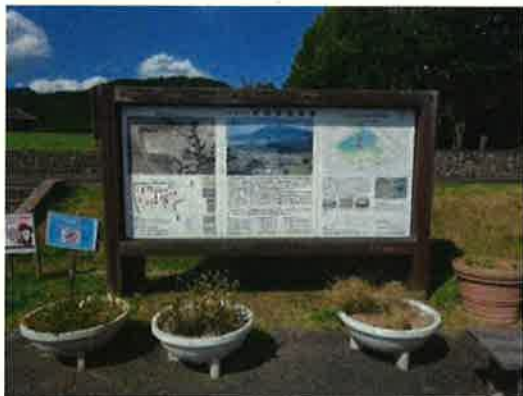
総合説明板 表面

- ・状態は概ね良好。
- ・一部、木部塗装のハゲ、根本銅板卷きに錆が見られる。
- ・埋木が19個欠損している。

表示面・木フレームとも特に異常はなく、ボルトを隠す埋め木が欠損している程度である。

再整備に伴っては、埋め木を補修するとともに、木部に浸透性防腐剤を再塗装する。先にも述べたように、防腐剤は数年の周期で再塗布が必要となる。

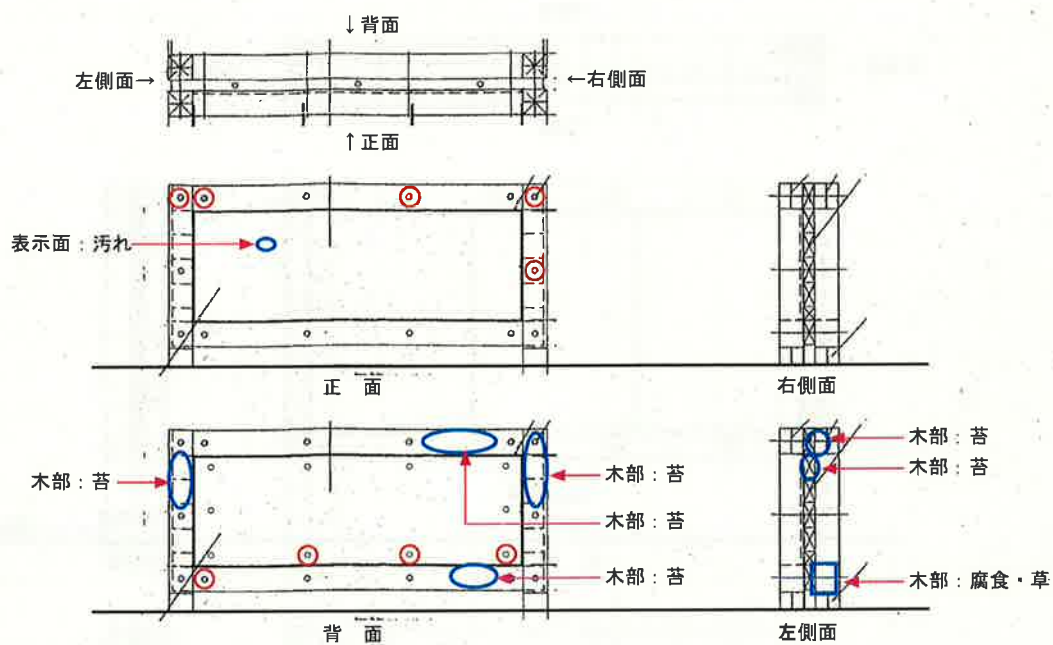
復元建物説明板 表面

- ・左側面足元付近の木部が腐食している。その部分から草が生えている。
- ・木部の一部に苔・カビ、表示面に汚れが見られる。
- ・埋木が9個欠損している。

木部に苔が発生し、埋め木の欠損箇所もあり、やや腐朽が進みつつある。表示面には異常はない。同仕様の総合説明板と異なるのは、芝生の中に設置されることである。

再整備では、木部表面の劣化した部分をグラインダー等で薄く削り、欠損した埋め木を補い、浸透性防腐剤を塗布する。

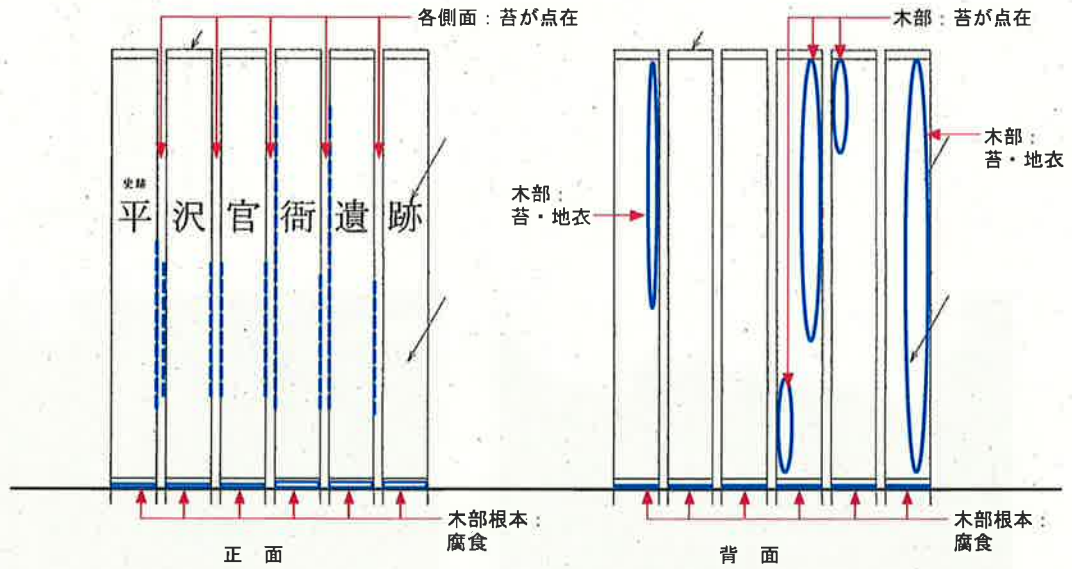
遺跡名称板 表面

- ・木部の根元は若干腐食している。
- ・木部の一部に苔・地衣類が見られる。
