つくば市 福祉施設 個別施設計画

令和7年（2025年）3月

－ 目 次 －

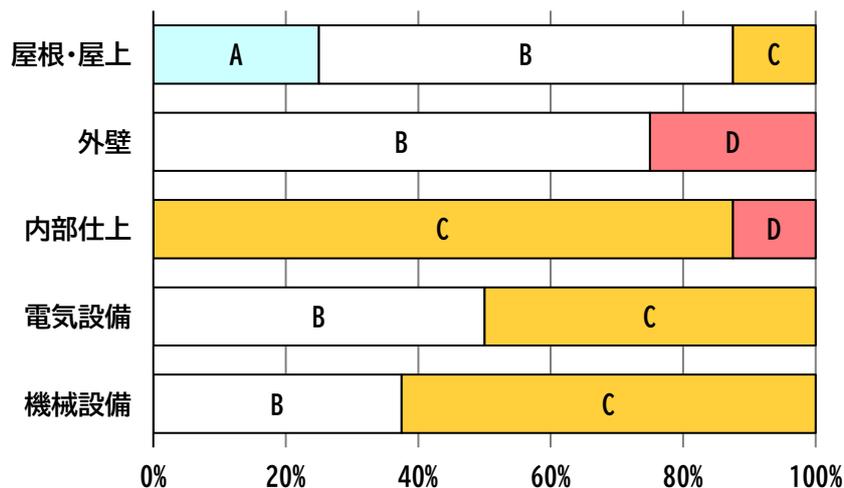
図 3-9 構造躯体以外の劣化状況の評価結果の割合

「屋根・屋上」は、7/8 建物で A または B 評価であり、他の部位と比較すると状態が良好な建物が多いです。「外壁」は 6/8 建物で B 評価となっている一方、D 評価は 2/8 建物で全項目の中で最も多いです。「内部仕上」は全ての建物が C 以下の評価となっています。「電気設備」「機械設備」はすべての建物が B もしくは C 評価となっており、劣化がみられます。

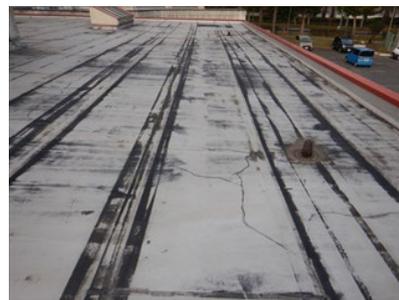
「屋根・屋上」でC評価以下の建物は1建物あり、築40年以上でも改修等の実施によりA、B評価である建物があります。図3-11のように、C評価の建物では屋上のひび割れ等の劣化がみられました。

図 3-11 屋上のひび割れ

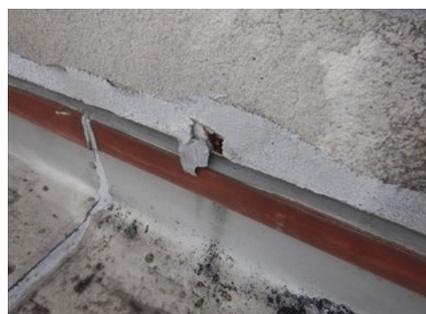
築40年以上の建物では、改修等の実施によりB評価が1建物ある一方、残りの2建物はD評価となっています。D評価となった建物では、図3-13のように外壁表面に激しい劣化がみられ、対応が必要です。

図 3-13 コンクリートの爆裂

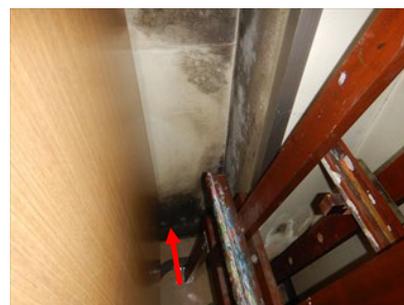
全建物でC評価以下となっており、築40年以上の建物のうち1建物でD評価となっています。D評価となった建物では、図3-15のように、内壁の浸水跡やカビ発生等の著しい劣化がみられ、対応が必要です。

図 3-15 浸水跡、カビ

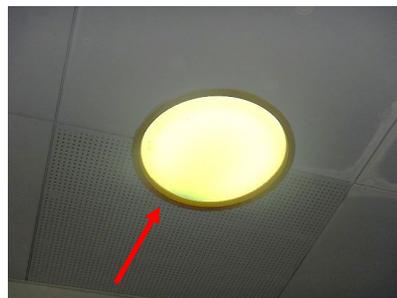
「電気設備」では、C評価以下の建物は4建物あり、そのうち築40年未満の建物は、1建物あります。築40年未満でC評価の建物では、図3-17のように設備に一部分に発錆がみられました。

図 3-17 設備に生じた赤錆

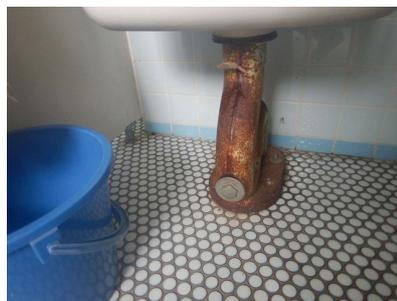
「機械設備」では、C評価以下の建物は5建物あり、そのうち築40年未満の建物は、2建物あります。C評価の築40年未満の建物では、図3-19のように設備に発錆がみられました。

図 3-19 設備に生じた赤錆
