# I つくば市 福祉施設 個別施設計画

令和7年（2025年）3月

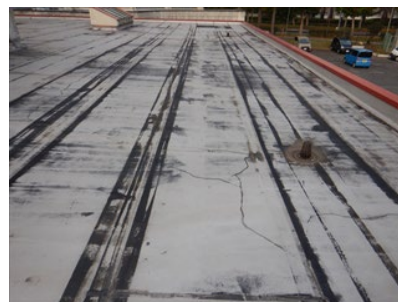
図 3-11 屋上のひび割れ

「屋根・屋上」でC評価以下の建物は1建物あり、築40年以上でも改修等の実施によりA、B評価である建物があります。図3-11のように、C評価の建物では屋上のひび割れ等の劣化がみられました。

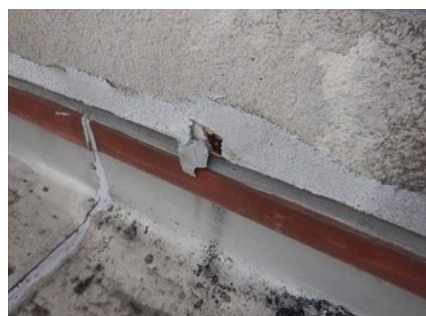
図 3-13 コンクリートの爆裂

築40年以上の建物では、改修等の実施によりB評価が1建物ある一方、残りの2建物はD評価となっています。D評価となった建物では、図3-13のように外壁表面に激しい劣化がみられ、対応が必要です。

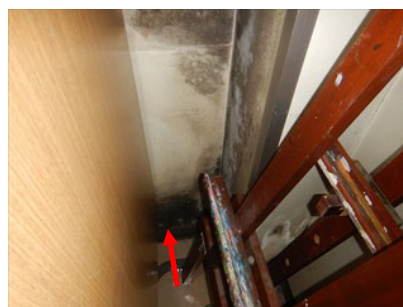
図 3-15 浸水跡、カビ

全建物でC評価以下となっており、築40年以上の建物のうち1建物でD評価となっています。D評価となった建物では、図3-15のように、内壁の浸水跡やカビ発生等の著しい劣化がみられ、対応が必要です。

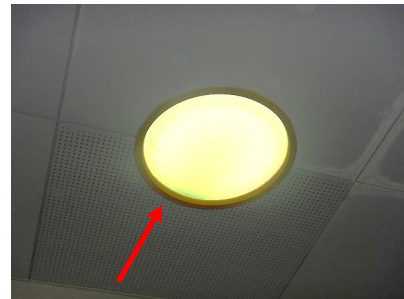
図 3-17 設備に生じた赤錆

「電気設備」では、C 評価以下の建物は 4 建物あり、そのうち築 40 年未満の建物は、1 建物あります。築 40 年未満で C 評価の建物では、図 3-17 のように設備に一部分に発錆がみられました。

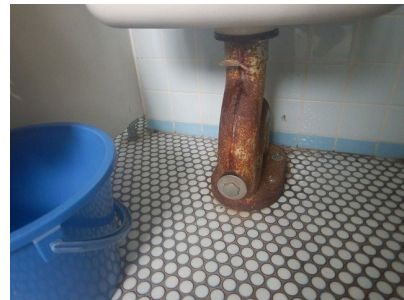
図 3-19 設備に生じた赤錆

「機械設備」では、C 評価以下の建物は 5 建物あり、そのうち築 40 年未満の建物は、2 建物あります。C 評価の築 40 年未満の建物では、図 3-19 のように設備に発錆がみられました。

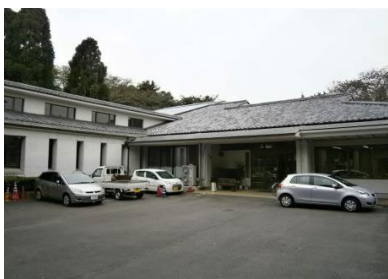
| | 部位毎の<br>劣化状況 | 屋根・屋上 | 天井等に雨漏り跡がみられますが、機能上の問題はありません。 | | | | | | |
| | | 外壁 | アルミサッシの開閉不良や塗装の劣化がみられます。 | | | | | | |
| | | 内部仕上 | 床の水浸跡、腐食、壁タイルの剥離等、部分的な劣化が多数みられます。 | | | | | | |
| | | 機械設備 | ポンプ類付属配管の劣化や浸水跡、排水金物の腐食や発錆がみられます。 | | | | | | |

| | 課題 | ・ 劣化状況を踏まえ、内部仕上、機械設備の修繕の必要があります。<br>・ スロープはありますが、エレベーターは未設置です。 | | | | | | | |

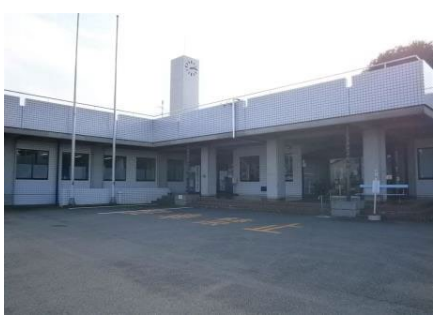
| | 部位毎の<br>劣化状況 | | 屋根・屋上 | 天井等に雨漏り跡がみられますが、機能上の問題はありません。 | | | | | | |
| | | | 外壁 | 自動扉枠の塗膜の劣化、窓・ドアの周りで漏水がみられ<br>ます。 | | | | | | |
| | | | 機械設備 | 換気扇、ろ過機の発錆、排水金物の腐食がみられます。 | | | | | | |

| | 課題 | | ・ 劣化状況を踏まえ、内部仕上、電気設備、機械設備の修繕の必要があり<br>ます。 | | | | | | | |

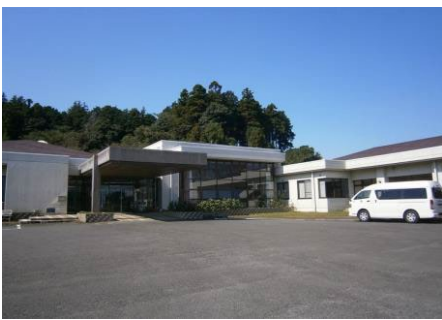
| | 部位毎の<br>劣化状況 | 屋根・屋上 | | 天井等に雨漏り跡がみられますが、機能上の問題はありません。 | | | | | | |
| | | 外壁 | | 外壁に部分的なひび割れ、塗装の剥がれがみられます。 | | | | | | |
| | | 内部仕上 | | 天井に水浸跡、部分的な劣化が多数みられます。 | | | | | | |
| | | 電気設備 | | 屋外照明、スピーカーの発錆、電気配管の発錆、腐食がみられます。 | | | | | | |
| | | 機械設備 | | 受水槽基礎の亀裂、排水金物の発錆がみられます。 | | | | | | |

| | 課題 | | ・ 劣化状況を踏まえ、内部仕上、機械設備の修繕を行う必要があります。 | | | | | | | |

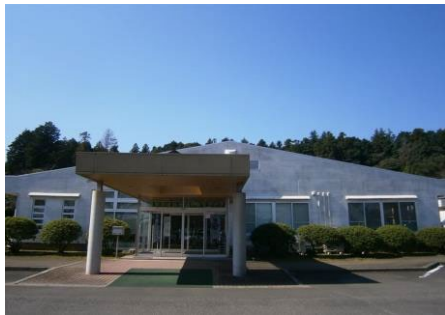
| | 部位毎の<br>劣化状況 | 屋根・屋上 | 天井等に雨漏り跡がみられますが、機能上の問題はありません。トップライトのビニルクロスの剥離が多数みられます。 | | | | | | |
| | | 外壁 | 庇の劣化、建具周囲のシーリングの破断、A L Cパネルの塗装の劣化がみられます。 | | | | | | |
| | | 機械設備 | 一部空調室外機の紫外線劣化、換気扇フェイスの変形、排水金物の発錆がみられます。 | | | | | | |

| 課題 | | ・ 劣化状況を踏まえ、内部仕上の修繕を行う必要があります。 | | | | | | | |

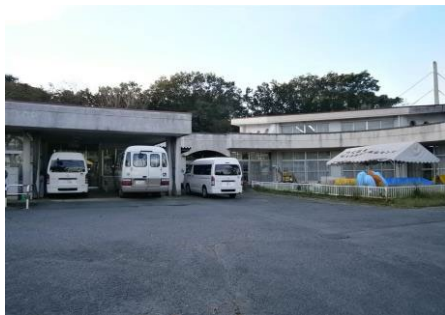
| | 部位毎の<br>劣化状況 | 屋根・屋上 | 天井等に雨漏り跡がみられますが、機能上の問題はありません。 | | | | | | |
| | | 外壁 | 窓・ドアの廻りで漏水がみられます。 | | | | | | |
| | | 内部仕上 | 天井・壁に水浸跡、部分的な劣化が多数みられます。 | | | | | | |
| | | 機械設備 | 排水金物の発錆、腐食がみられます。 | | | | | | |

| | 課題 | | ・ 劣化状況を踏まえ、内部仕上、電気設備の修繕の必要があります。 | | | | | | |

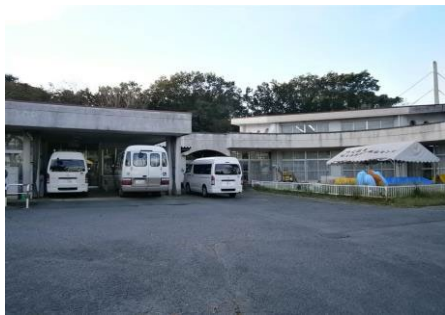
| | 部位毎の<br>劣化状況 | 屋根・屋上 | 防水に表面塗膜の減耗、部分的なひび割れがみられます。 | | | | | | |
| | | 外壁 | 外壁に部分的なひび割れ、剥がれ、局所的なコンクリートの爆裂がみられます。 | | | | | | |
| | | 内部仕上 | 壁に水浸跡、カビ発生、部分的な劣化が多数みられます。 | | | | | | |
| | | 機械設備 | 屋外設置機器、排水金物、衛生配管ラッキングの発錆、腐食がみられます。 | | | | | | |

| 課題 | ・ 施設全体で劣化が著しく、全体的な修繕の必要があります。 | | | | | | | | |

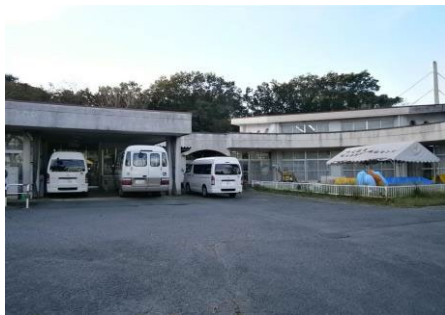
| | 部位毎の<br>劣化状況 | 屋根・屋上 | アスファルトシングル屋根の塗膜劣化、屋上端部の損傷がみられます。 | | | | | | |
| | | 外壁 | 外壁塗装に広範囲の浮き、剥がれ、局所的にコンクリートの爆裂がみられます。 | | | | | | |
| | | 内部仕上 | 部分的な劣化が多数みられます。 | | | | | | |
| | | 機械設備 | 一部空調設備の紫外線劣化、配管金物の発錆がみられます。 | | | | | | |

| 課題 | | ・ 施設全体で劣化が著しく、全体的な修繕の必要があります。 | | | | | | | |

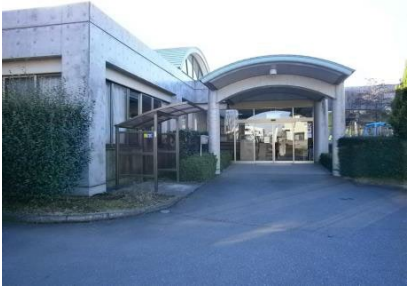
| | 部位毎の劣化状況 | 屋根・屋上 | シールの劣化がみられます。 | | | | | |
| | | 外壁 | 部分的な劣化が多数みられます。 | | | | | |
| | | 内部仕上 | 天井漏水等、部分的な劣化が多数みられます。 | | | | | |
| | | 電気設備 | 屋外盤類の劣化、電気配管の発錆がみられます。 | | | | | |
| | | 機械設備 | 排水金物の発錆、腐食がみられます。 | | | | | |

| 課題 | | ・ 劣化状況を踏まえ、内部仕上の修繕の必要があります。 | | | | | | |
