## **3. 社会実験効果の測定・結果**

### 3-1 効果測定結果

#### (1) 現地調査

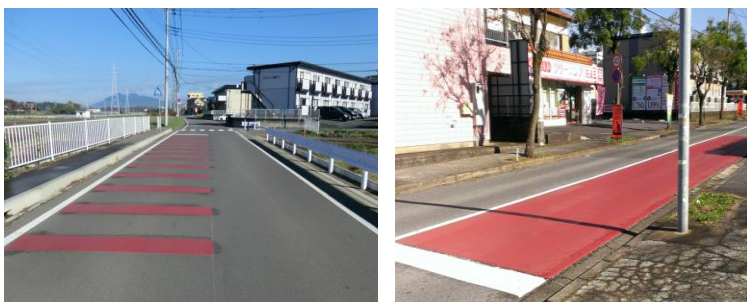
連続段差舗装、カラー舗装

■ 連続段差舗装を設置した春日地区西側外周道路では、30km/h 以下で通行する自動車の割合は増加した。カラー舗装を設置したコンビニ前道路では、30km/h 以下で通行する自動車の割合はほぼ変化なかったが、20km/h 以下で通行する自動車の割合は増加した。

連続段差舗装

カラー舗装

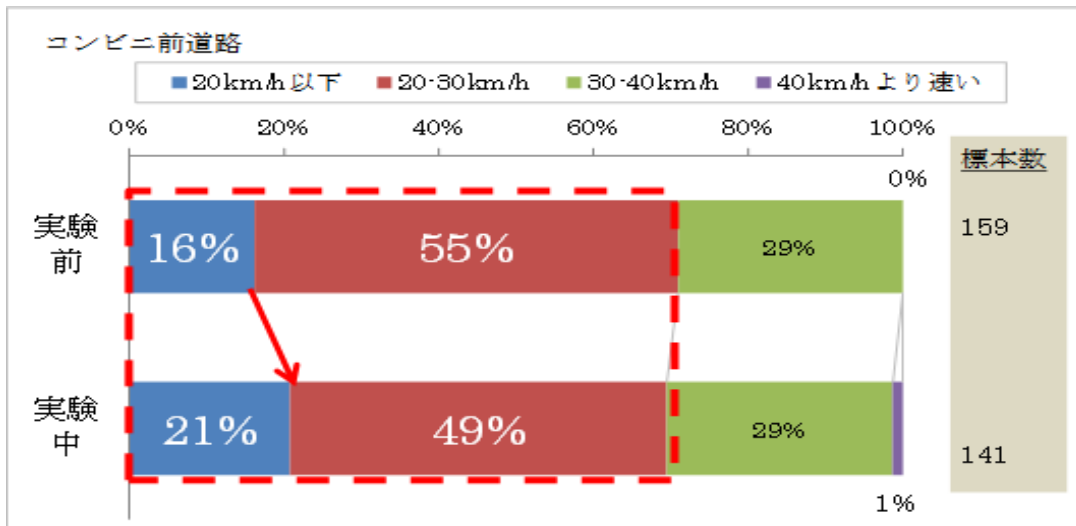
■ 通行速度別台数の割合

■ 通行平均速度 単位 ; km/h

地区西側外周道路	コンビニ前道路
実験前	36.6	25.7
実験中	36.2	25.6

大きな変化は見られない。

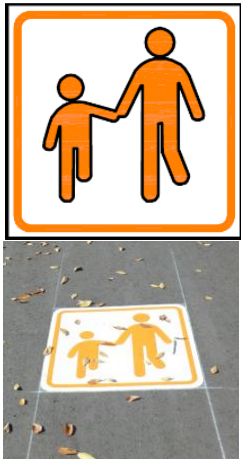
歩行者・自転車の通行位置標示

■ ピクトグラムを設置したペDESTリアンデッキ・西大通り歩道では、  
土日・平日とも**自転車の通行区分率が上がった**。

**通行区分率**とは、歩行者・自転車が各通行位置(①・②)を通行する割合。既に優先表示のある西大通りではピクトの誘導を遵守している歩行者・自転車の割合を示す。

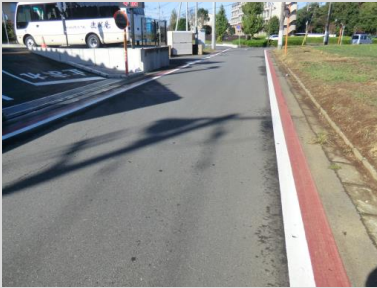
外側線・カラー舗装（飲食店前道路）

外側線+歩行空間へのカラー舗装

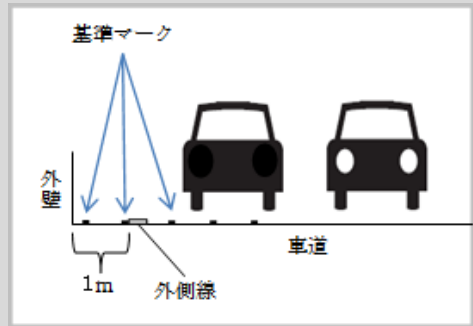
■自動車の走行位置

**外壁からの距離**とは、歩行者が通行する側の外壁からの距離。外壁から0.5m間隔で基準ポイントを設けて、ポイント通行の有無を計測。外壁からの距離が長いほど歩行空間が確保されているといえる。

通行する自動車の外壁からの距離は対策前では30台中、0.5m～1.0mが4台、1.0m～1.5mが11台、1.5m～2.0mが10台、2.0m～2.5mが5台であった。

対策中では28台中、0.5m～1.0mが8台、1.0m～1.5mが6台、1.5m～2.0mが9台、2.0m～2.5mが3台であった。

調査検証のために行った対策中の追加調査では31台中、0.5m～1.0mが1台、1.0m～1.5mが19台、1.5m～2.0mが10台であった。

※2 28台のうち、2台は対向車がある状態で通行したため、走行位置を計測する対象としていない。

※3 31台のうち、1台は対向車がある状態で通行したため、走行位置を計測する対象としていない。
