記者発表資料

国道6号向島^{むこうじま}～東向島^{ひがしむこうじま}において試行した
自転車通行空間の整備による交通状況の変化等について

国土交通省東京国道事務所、警視庁等は、平成24年10月より「自転車通行環境整備課題検討WG（会長：東京工業大学大学院 屋井鉄雄教授）」を設置し、東京都内の自転車通行環境整備の検討を進めているところです。平成27年2月17日には、国道6号墨田区^{すみたく}向島^{むこうじま}歩道橋付近から墨田川高校前^{すみだがわこうこうまえ}交差点までの延長約1.2kmの区間において自転車専用通行帯（自転車レーン）等を試行的に設置しました。

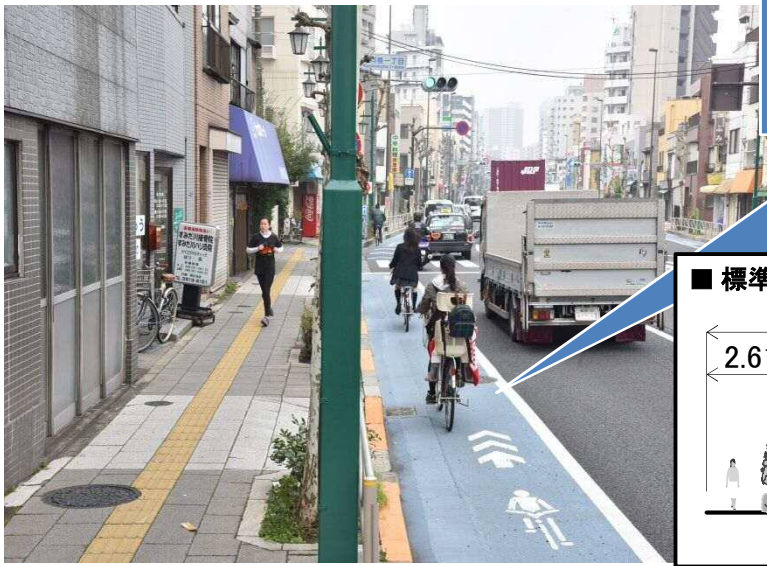
①「向島交番前」交差点～墨田川高校前交差点（路肩幅員が1.5m以上確保できる区間）

自転車専用通行帯
(自転車レーン)
(自転車と自動車の通行位置を視覚的に分離)

自転車専用通行帯
(自転車レーン) の青色舗装: 国土交通省施工

規制標識
自転車ナビマーク: 警視庁施工

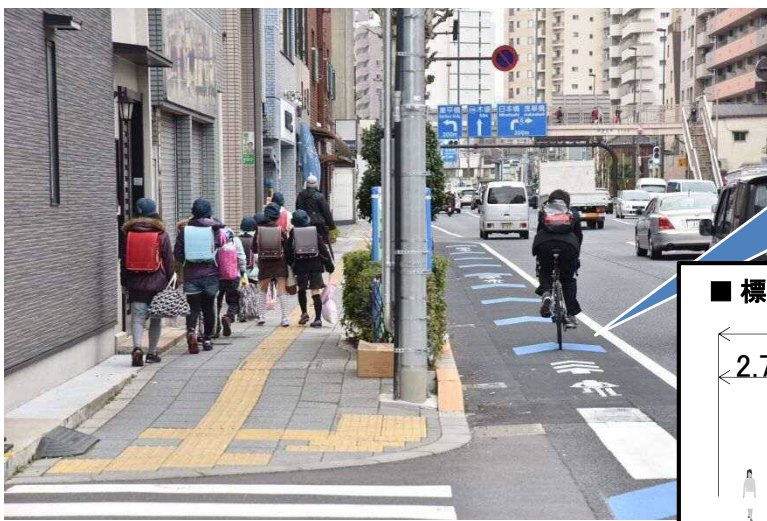
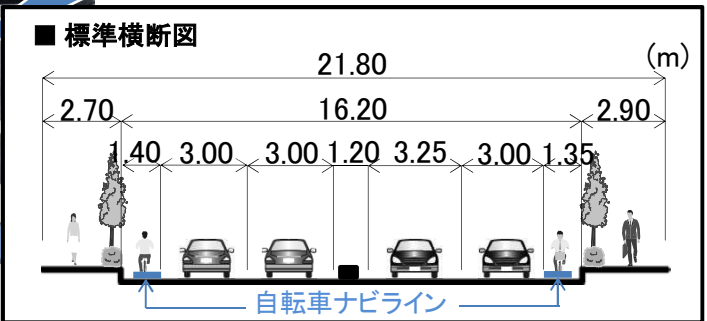
②向島歩道橋～「本所高校入口」交差点（路肩幅員が1.5m未満の区間）

自転車ナビライン
(路面表示)
(自動車利用者等に自転車動線を周知)

自転車ナビライン: 国土交通省施工

自転車ナビマーク: 警視庁施工

自転車ナビライン及び自転車ナビマークとは？

■ 自転車の通行位置と方向を明示して、安全な通行を促すとともに、自動車利用者等に自転車動線を知らせる法定外の路面表示です。

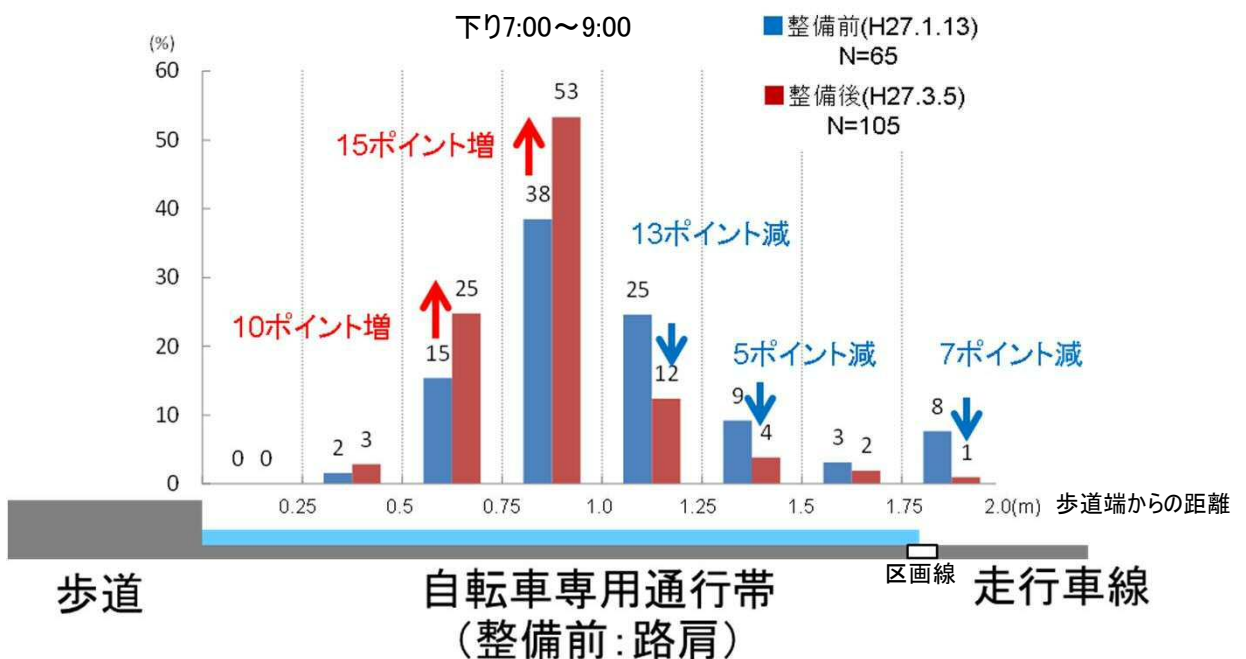
車道の歩道寄りを通行する割合が増加

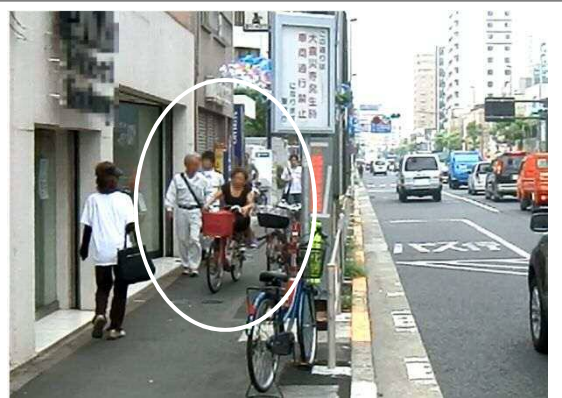
○狭い歩道上で歩行者と自転車が交錯し危険

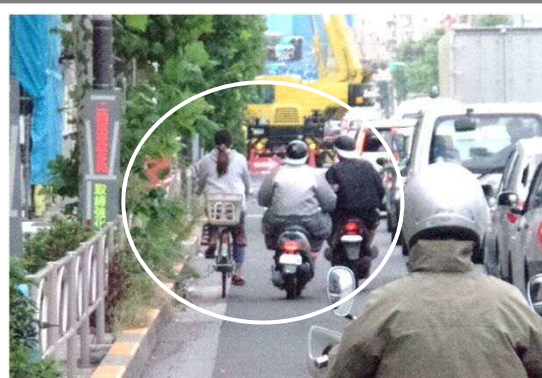
○車道の左側で自転車とバイク・原付が交錯し危険

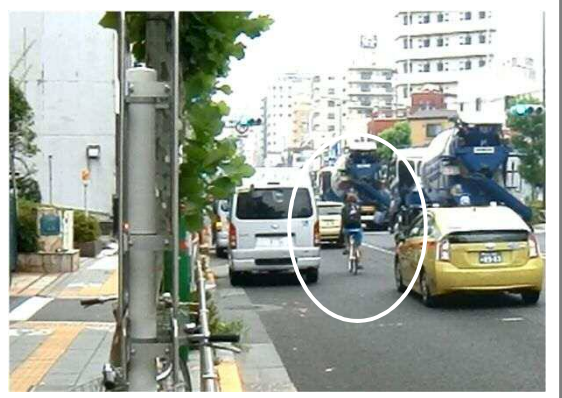
○路上駐車を避ける自転車が後方から来る自動車やバイクと交錯し危険

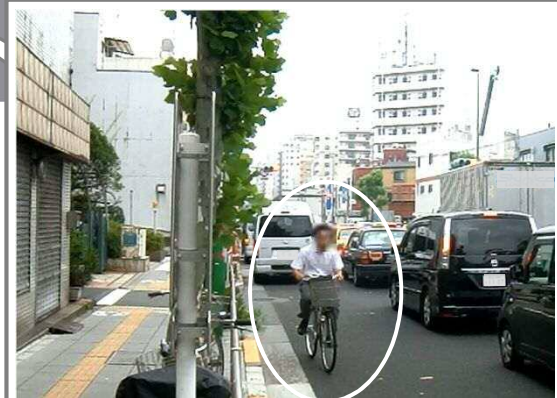
○車道を逆走する自転車があり危険

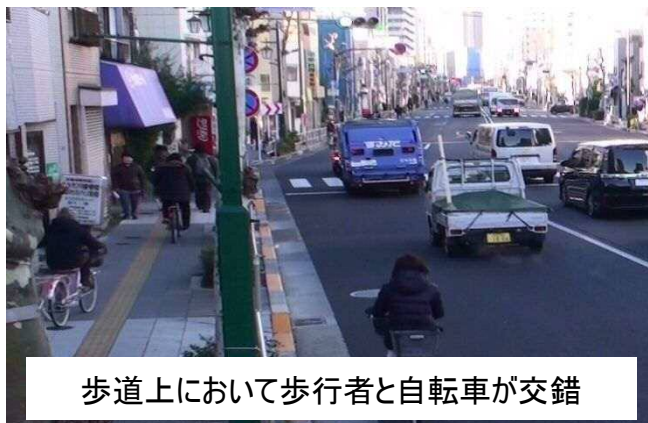
整備前

歩道上において歩行者と自転車が交錯

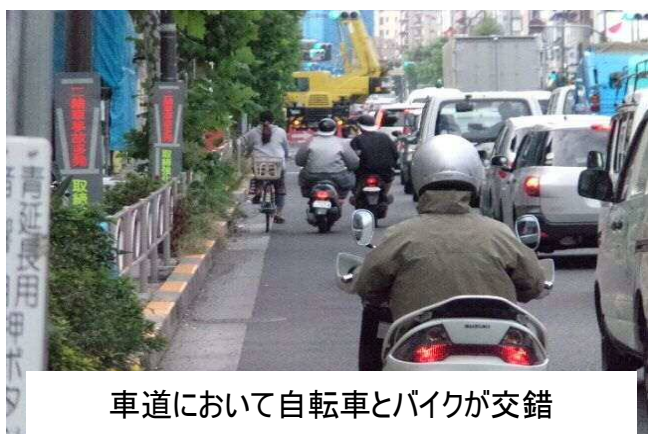
車道において自転車とバイクが交錯

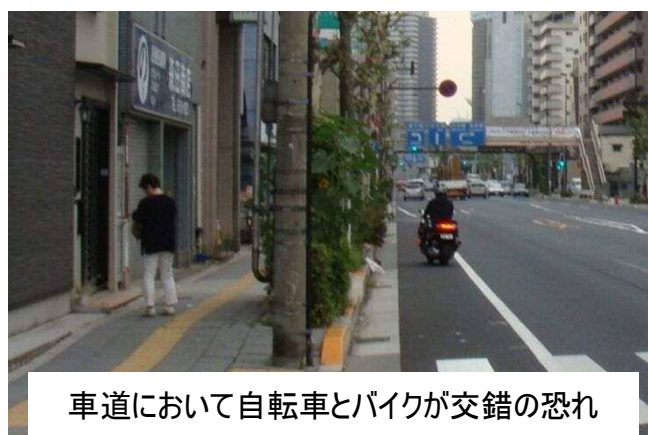
整備前

車道において自転車とバイクが交錯の恐れ
