## (2) 平沢官衙遺跡周辺の遺跡と文化財

#### 4 平沢官衙遺跡の発掘調査の成果

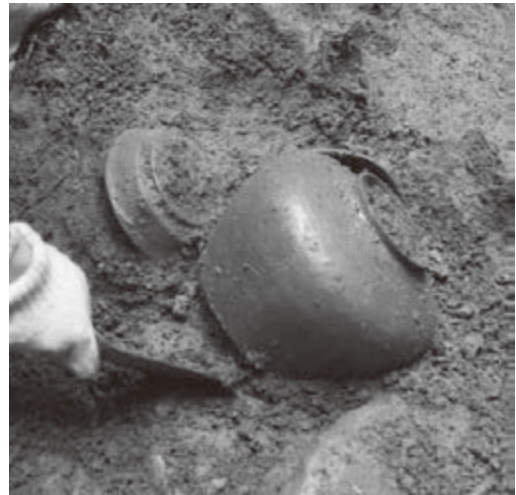
第 13 図 平沢古墳群 3号墳 (1 : 400)

平沢官衙遺跡北方500mの小丘陵斜面に所在し、横穴式石室をもつ古墳5基が確認されている。1号墳の佐都ヶ岩屋古墳は市指定史跡で、東西35m、南北25mの方墳である(第12図)。埋葬主体部は変成岩の巨大な板石を組んで構築された、全長7.7m、最大幅5.4mのT字型平面の横穴式石室である。また、3号墳では、側壁倒壊に伴って平成19年(2007年)に茨城大学が一部の発掘調査を実施した後、所有者が修復を行っている(第13図)。一辺19mの方墳と判明し、石室の前面からは、古墳にかかわる鉄鏃や須恵器の長頸瓶のほか、8世紀初め頃の火葬墓に使用された須恵器の壺と蓋に使われた坏が出土している。これらの古墳の構築時期は古墳時代終末期の7世紀中葉頃と考えられ、1号墳は同時期の筑波山麓で最大級であること

平沢古墳群 3号墳  
須恵器壺出土状況

- ・本質的な価値の4と関連して、平沢古墳群3号墳から、8世紀初め頃の火葬墓として使用された須恵器の壺等が出土した。当時の火葬の風習は上流官人層までしか広がっておらず、筑波郡司と関わる可能性が高い。
- ・火葬墓を筑波郡司層に関わるものと考えた場合、埋葬の地として先祖の墓を意識したことが分かり、国造以来の豪族の系譜の連続性が推測できる例として重要である。

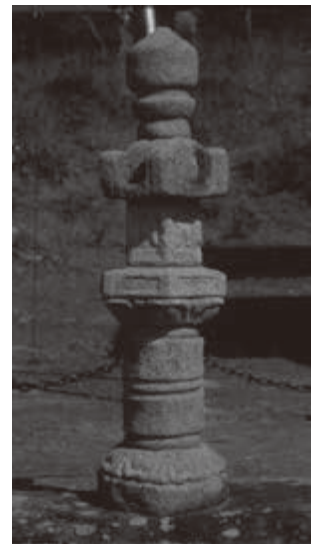
石造六角地藏宝幢

平沢地区の八幡神社境内に所在する。県指定文化財（工芸品）。永正 16 年（1529 年）銘をもつ土浦市盛泉寺に所在するものに比較して形態が退化していることから、16 世紀末期頃のものと考えられる。なお、周囲にはやや広い平坦面が広がっており、郡衙関連施設の候補地の一つとされている。

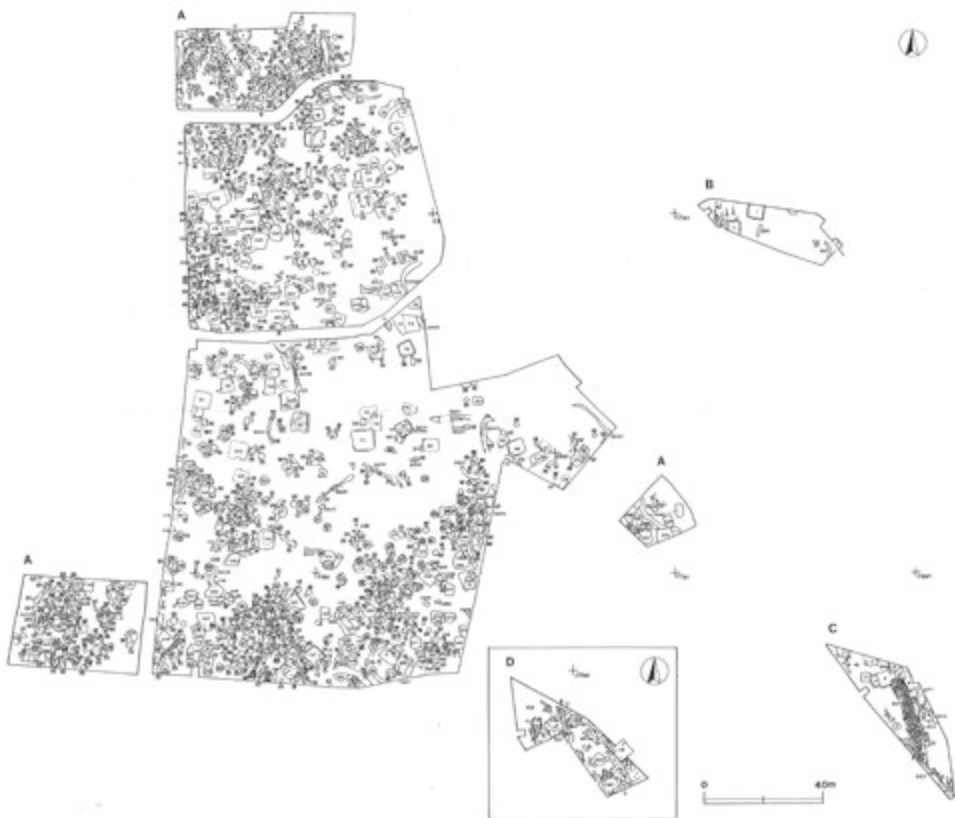
第 15 図 北条中台遺跡全体図 住居跡・土坑・井戸など（1 : 2,500）

平沢官衙遺跡の西 500m の台地上ほぼ全面に所在する旧石器時代から近世までの複合遺跡で、そのかなりの部分が大規模住宅地開発に伴い平成 3・4 年（1991・92 年）に県教育財団によって記録保存の発掘調査がなされている（第 14・15 図）。主な確認遺構は、縄文時代中期の竪穴住居跡や袋状土坑、古墳・奈良・平安時代の竪穴住居跡等で、竪穴住居跡は縄文時代 36 軒、弥生時代 10 軒、古墳時代 100 軒、奈

良時代・平安時代 131 軒であった。特徴的な遺物として古代の墨書土器や灰釉陶器が認められるほか、10 世紀中～後葉の土坑から出土した鉄素材である鉄鋌も注目される。

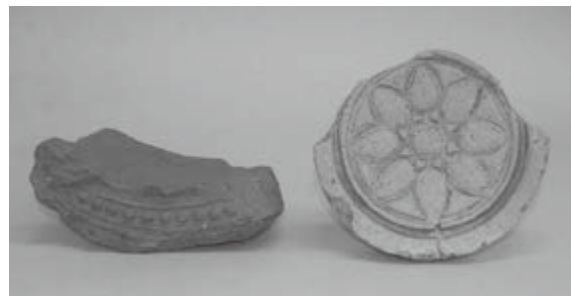
北条中台廃寺表採瓦

北条中台遺跡と重複して中台の台地東側に所在している。古代の瓦片が多く散布している。かつては基壇状の高まりや礎石などが残存していたとされるが、現況では確認できず、位置も不詳である。住宅地開発の事前確認調査では寺院跡と明確にできなかったが重要な遺跡であることが予見されたため、開発区域からは外されている。ただし、先述の県教育財団による北条中台遺跡の記録保存調査でも瓦片や須恵器製の相輪が出土しており、この廃寺に関わるものと考えられる。また、台地の西端では石造露盤とされる石造品も現存している。寺院的遺構が未発見なもの、郡衙近隣に所在することが多い（郡寺と呼ばれることもある）寺院跡となり得る。

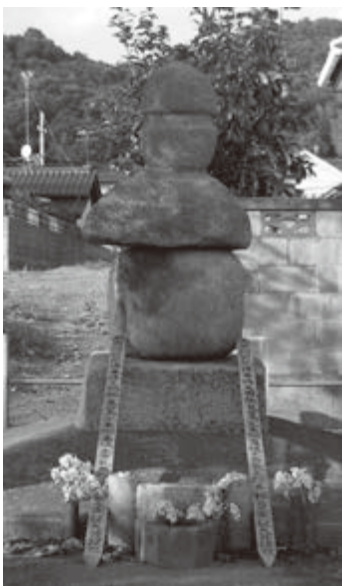
石造五輪塔（多気太郎様）

日向廃寺跡の南西約 300m に所在する。反りの弱い火輪や丸みの弱い水輪の造作は、小田三村山極楽寺跡所在の石造五輪塔より古い、鎌倉時代前半の特徴と考えられている。この五輪塔には、建久 4 年（1193 年）年に没落した多気氏末代、多気義幹の墓という伝承がある。なお、義幹は五輪塔の直下を流れる裏堀という用水路を築いたとも伝わっており、地元では土地開発に力を入れた良君として慕われている。

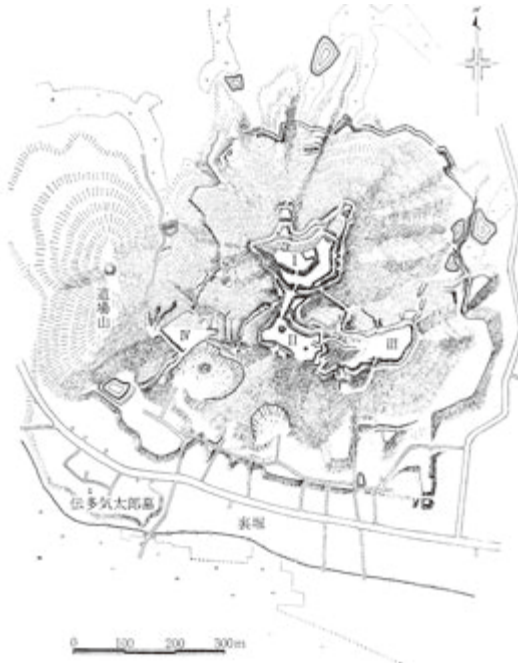
第 17 図 多気城跡（1 : 15,000）

北条の市街地北側の城山に築かれた大規模な山城跡（第 17 図）。現在残る城郭遺構は 16 世紀後半頃のもので、天正 7 年（1579 年）に「北条嶽山再興」という記録もあることから、佐竹氏が後北条氏の侵攻に対抗して大規模に改修したものと考えられる。また、この山は常陸平氏の本宗多気氏が小田氏と争った建久の政変に際して立て籠もった「多気山城」（『吾妻鏡』）ともされているが、これまでの発掘調査では鎌倉時代の出土遺物は確認されていない。

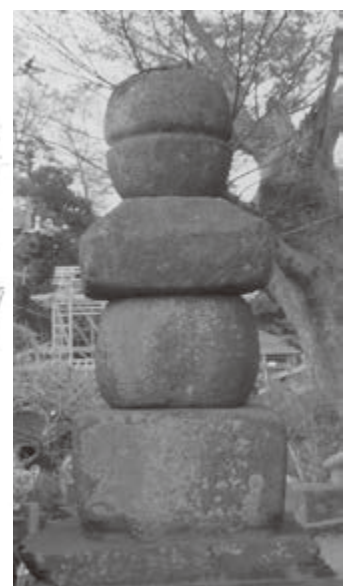
石造五輪塔（北条八坂神社）

八坂神社の社殿西側に立つ県指定文化財（工芸品）。塔解体時に、地輪上面に径 14・5cm、深さ 15cm の円孔に高さ 10cm、径 4.5cm の経筒が納入されていたことが確認された。経筒の銘文により、聖道慶が天文 6 年（1537 年）に大乘妙典（法華経）奉納のために造立したことがわかる。

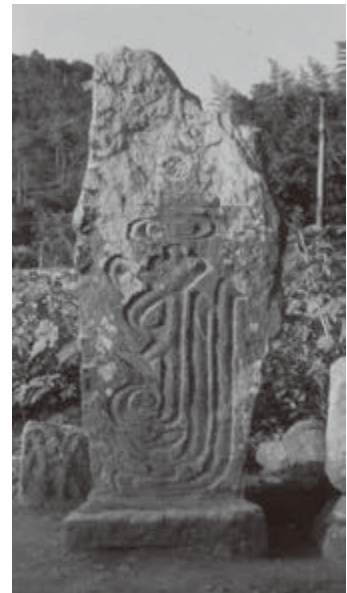
毘沙門天種子板碑

北条日向廃寺跡の南東に位置する、市指定文化財（工芸品）。高さ 170cm、幅 82cm の変成岩製で、碑面中央に大きく毘沙門天の種子であるベイシラマンダヤを、その上に宝塔を刻んでいる。鎌倉時代の製作と推定されている。

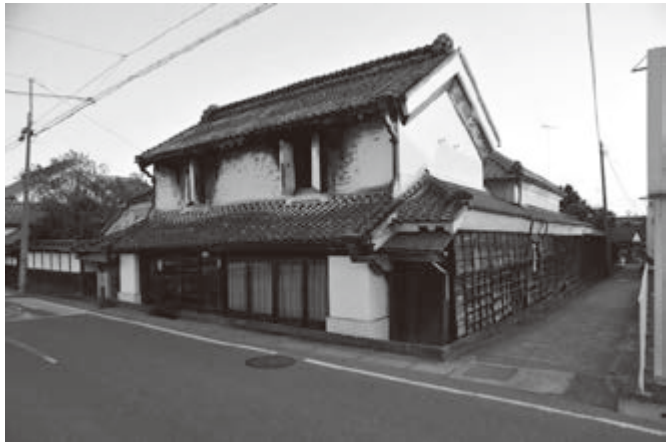
国登録有形文化財 宮本家住宅店蔵

宮本家住宅は醤油を製造・販売していた江戸時代後期の商家建築で、大蔵がコンサートや映画上映会等の不定期のイベント会場として使用されている。旧矢中家住宅は戦前から戦後に建設された実験的な近代和風の邸宅で、NPO法人“矢中の杜”の守り人により定期的に一般公開されている。旧田村呉服店は大正期の商家建築で、現在はミセ蔵が街を案内

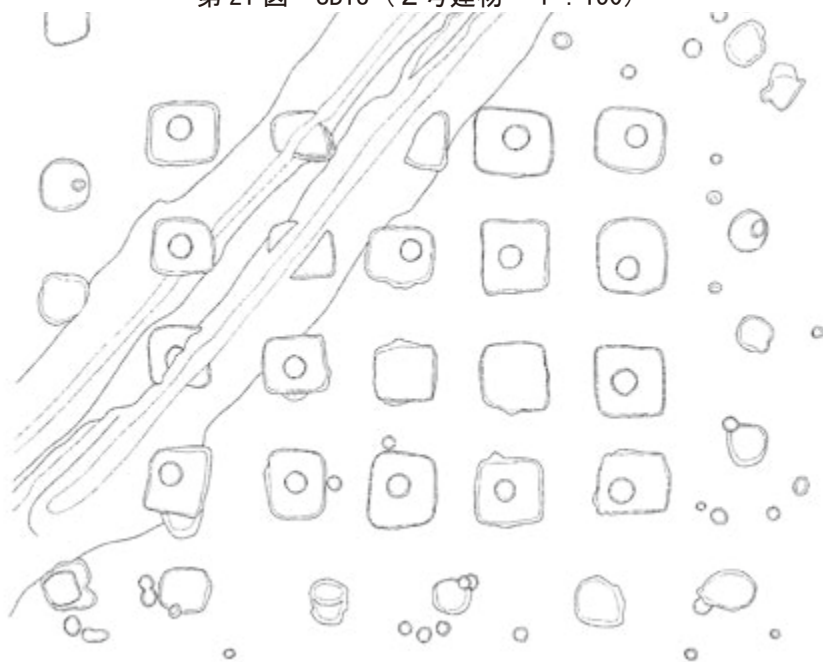
第 22 图 SB19 (1号建物 1 : 150)

○同規模建物：平面形式・柱間寸法・面積が一致する建物は、SB10 と 21、SB19 と 36、SB48 と 49、SB52 と 53 の 8 棟で、どれも近接する 2 棟の掘立柱建物同士となっている（隣接する SB52 と 53 では建物外周柱穴列が 2 棟を囲んでおり双倉と想定）。その中で、SB19 と 36 は西区と東区と所在位置が分かれるのみならず、SB19 は西区総柱建物群の中で唯一建物外周柱穴列をもつ一方で、SB36 は東区総柱建物群で数少ない同柱穴列をもたない建物という特徴も見いだせる。

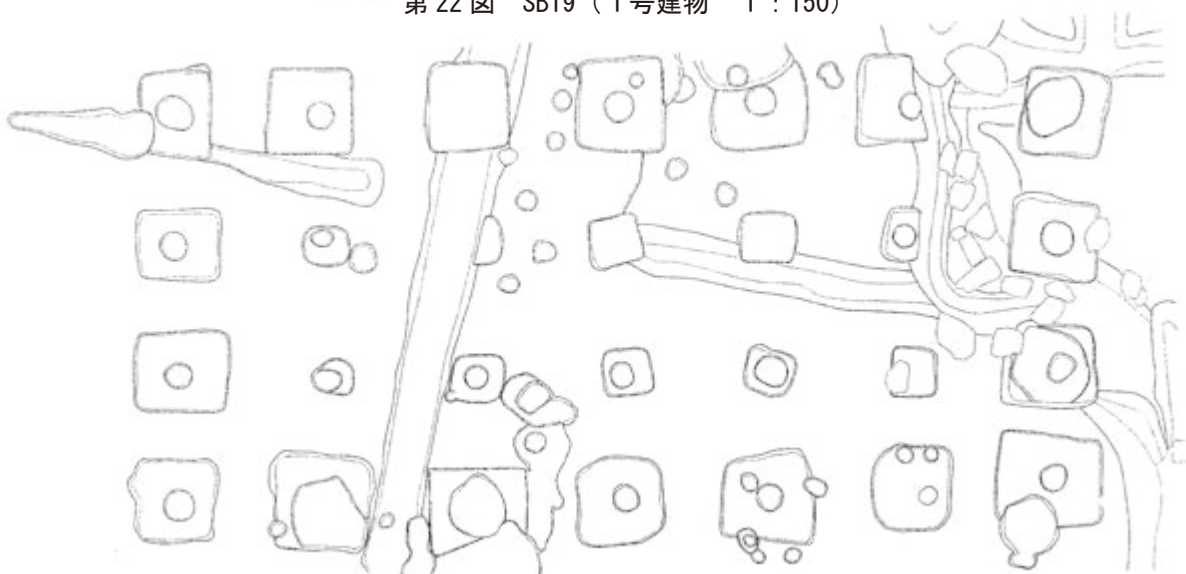
第 23 图 SB33 (3号建物 1 : 150)

○建物面積：側柱建物は上述の 4 棟が 80～125 m<sup>2</sup>と大型で、規模の明確な遺構の中で最低の建物でも 60 m<sup>2</sup>ある。総柱建物は 10 m<sup>2</sup>毎に区分すると 40～50 m<sup>2</sup>の 9 棟、50～60 m<sup>2</sup>と 100 m<sup>2</sup>以上の 5 棟、30 m<sup>2</sup>未満の 4 棟が多く、最大は SB33 の 129.53 m<sup>2</sup>となっている。

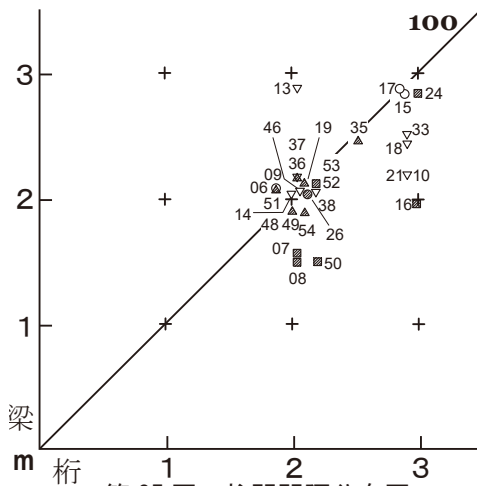
第 25 図 柱間間隔分布図

○柱間寸法：側柱建物は、2.0m（6.5 尺）前後、2.4～2.7m（8～9 尺）、3.0m（10 尺）前後以上にまとまるように見えるが、統一性は感じられない。総柱建物も 1.5～3.0m（5～10 尺）と比較的ばらつきがあるが、各柱間が等間隔だったりいわゆる完数尺になるものも多い。桁行・梁行柱間寸法のどちらか広い方（同じ建物も含む）だけで見ると、2.1m（7 尺）が 12 棟、2.4m（8 尺）が 5 棟、2.7m（9 尺）が 7 棟、3.0m（10 尺）が 2 棟等と、一般集落の倉庫よりも広めと指摘される官衙遺跡全般の傾向に合っている。両者のうち広い方は、桁行か両者同じもの（1 間四方の平面形が正方形）が多い中、梁行が広い建物も 6 棟ある。両者の差はおおむね 0.3m（1 尺）以内に収まり、それより広いものが 10 棟ある。

の建物では、外周柱穴列がめぐる SB19 のみ 2.1m 四方以上 2.4m 四方未満で、残りは 2.4m 四方以上 3m 四方未満に限定されている（外周柱穴列をもつ建物に限れば、SB19 以外は全て東区にある）。全体的に柱間が東区より西区のほうが広めといえる。

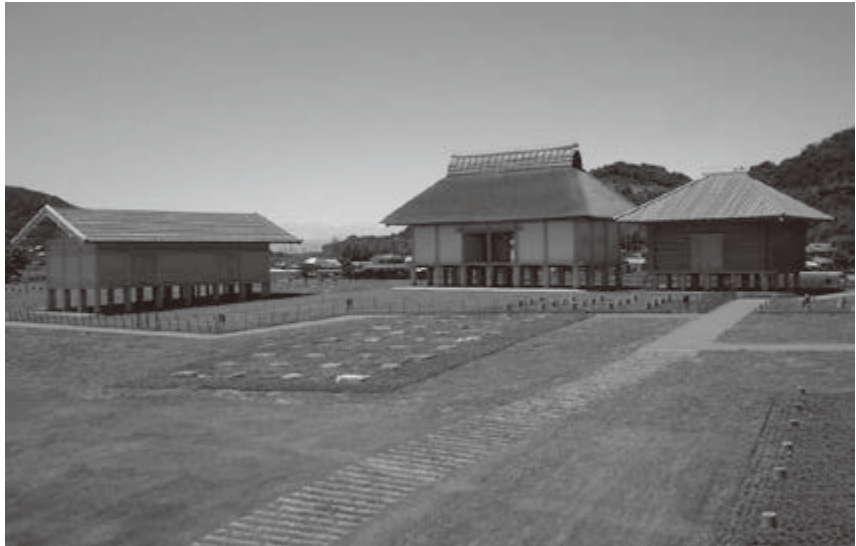
束柱は円柱を掘立にして、上部の梁間方向のみ頭貫を置き、その上に平角の台輪を巡らした。桁行方向の台輪は正・背面のみで、梁間の台輪と高さの半分を組み合

整備直後の実物大復元建物 左から板倉・土倉・校倉

わせた。床板は梁間方向の台輪上に桁行方向に厚板を敷き並べて床とした。内部は桁行中央で二室に間仕切り、それぞれの室の正面（東）側中央一間に出入り口を設けた。軸組は台輪上に面取り角柱を建て、柱内に横羽目板を落とし込んで構成し、上部を折置組の梁と桁で固めた。出入り口は内開き板扉を吊り込み、内側に靱収納時開閉のための塞を設けた。なお内部は大梁上に取り外し可能な厚板の天井を備えて、靱をバラ積みする収納作業を容易に出来るようにしている。小屋組は小屋梁をあげて切妻屋根の母屋・棟木を支え、その上に一軒隅垂木をおき軒裏天井とした。軒廻りは芽負上にセキ板を並べ、その上に屋根の栗樽を葺き並べ、棟の葺き収めは葺板を拝みに組み合わせ、樋棟で押さえた。螻羽は垂木形を架け、上端を樋棟上端に揃えその上にうだつを置き両抑えとした。

現在は特に屋根の経年劣化が進んでいる。茅葺き屋根（土倉（双倉）・2号建物）では全面的に茅の脱落が進み、

特に隅部では下地の竹の露出が顕著である。板葺き屋根では、板倉（3号建物）で榑板の欠損が目立ち、校倉（1号建物）でも目板の破損が進んでいる。
