小田城跡

完成鳥瞰図（北東から）

つくば市では、平成21年度（2009）から7年間をかけ、発掘調査成果を元に城跡中央本丸跡とその周辺約4万㎡を、中世小田城跡を体感できる歴史ひろばとして復元整備しました。

平成27年12月
つくば市教育委員会

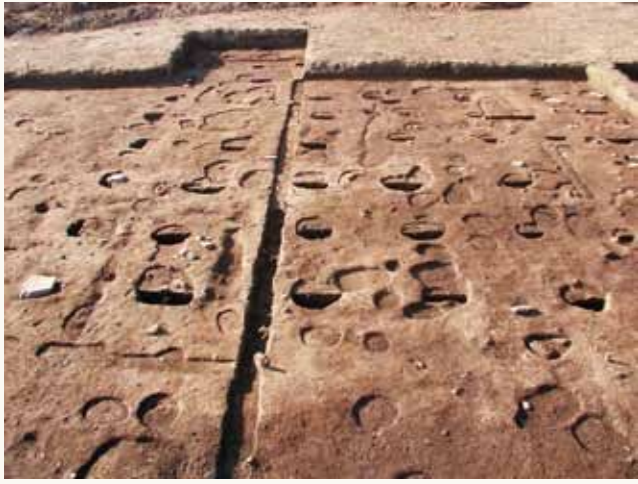
①建物跡

写真左側に見える石は、建物の柱を支えていた礎石です。他に礎石は残ってはいませんが、列状に並ぶ穴の位置にも据えてあったと考えられ、ここに礎石建物跡があったと推測されます。建物域の南側では、もう1棟礎石建物跡が確認されており、この区域に礎石を据えるほどの立派な建物群があったと想定されます

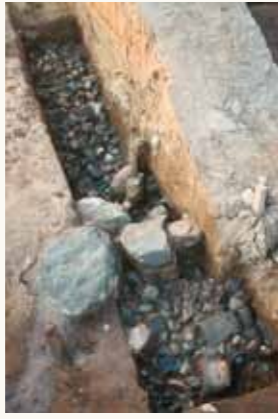
②西池跡

当初は南側の土塁付近まで広がっていましたが、改修によって北へ狭めるとともに、深く掘り直されました。改修後の規模は、南北約14m、東西約17m、深さ約1mで、斜面には石が敷いてありました。写真の石は崩れていますが、本来は池の周りを飾る景石だったと考えられます。景石が少ない東池とは、様子が大きく異なります。

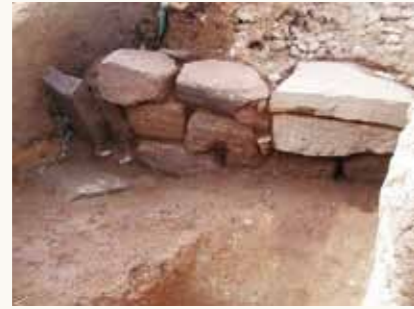
③南西虎口跡

石列と礎石を持つ門があり、虎口両脇の土塁裾部から本丸内側へ低い石垣を築いていました。写真中央の石は、石塔の部材です。また、南西馬出との間には、木橋が架けられていました。

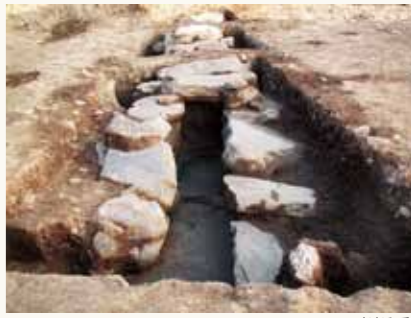
⑥暗渠跡

本丸中央南寄りの地点には、大溝へ続く石組みの暗渠跡があり、この上には通路が通っていたと考えられます。

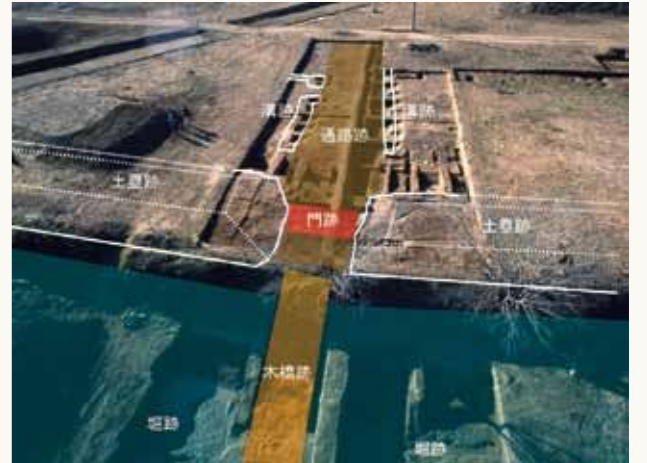
⑦東虎口跡

東虎口跡は3時期の変遷があり、改修毎に位置を南へ移動させています。複数の橋脚跡が確認され、障子堀の障壁が木橋部分を避けて構築されていたことから、長く使用されたと推測されます。最終期の虎口幅は約4mで、そこから両側に側溝がある幅6mの通路跡が建物域へと伸びています。

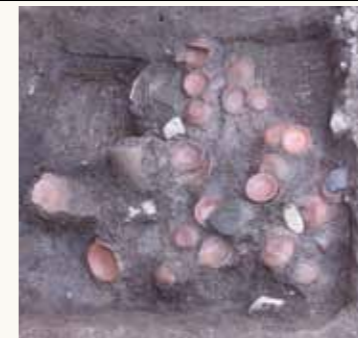
⑨遺物出土状況

本丸跡からは、13~16世紀の土器が多く出土しています。特にかわらけが多量で、本丸で酒宴や儀式が行われていたことが窺えます。写真は、東池へ続く溝跡での出土状況です。

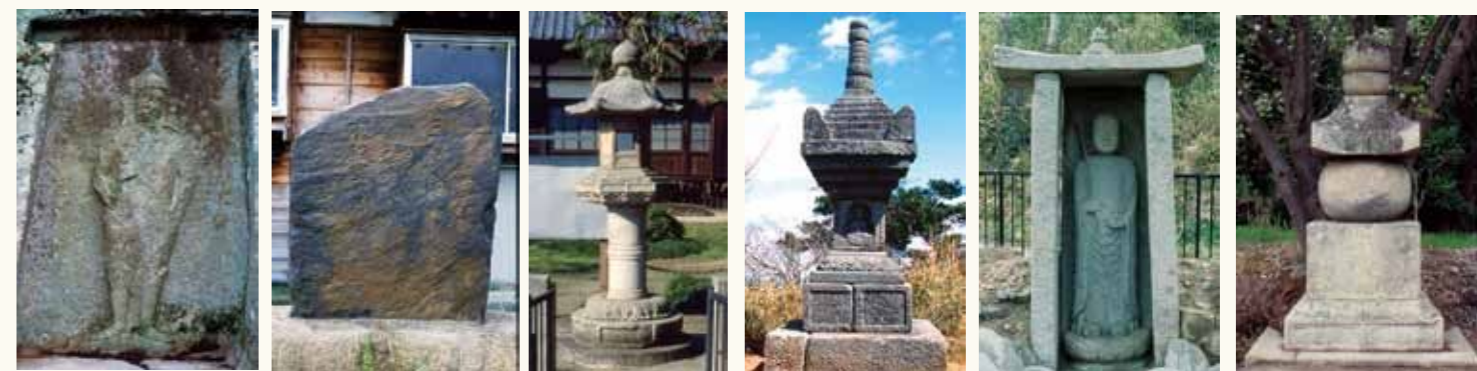
①磨崖不動明王立像（市）平安時代末期 像高約1.7m
②三村山不殺生界碑 建長5年（1253） 石碑高約1.5m
③石造灯籠（県）鎌倉時代中期 総高約2.4m
④石造宝篋印塔（県）鎌倉時代中期 総高約2.0m
⑤石造地藏菩薩立像（県）正応2年（1289） 像高約1.6m
⑥石造五輪塔（市）鎌倉時代後期 総高約3.2m
