## 会 議 録

| 会議の名称 | | 文化財保護審議会（第3回） | | |

## （2）平沢官衙遺跡再整備基本計画・基本設計について

復元建物屋根や柱位置表示等の経年劣化が顕著な国指定史跡平沢官衙遺跡について、国庫補助事業として大規模改修を基本とした再整備事業を行う。令和3年度は、再整備基本計画・基本設計を策定する。

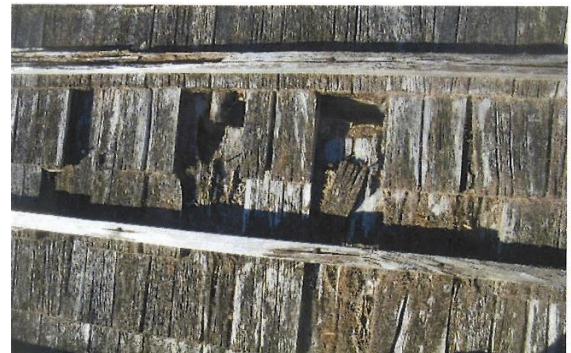
板倉修理前状況

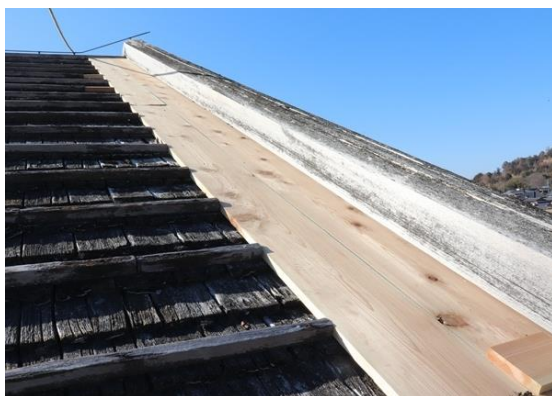
板倉樽板の劣化状況

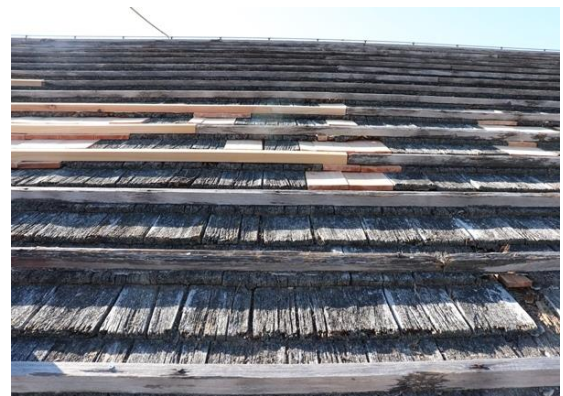
板倉屋根応急措置状況

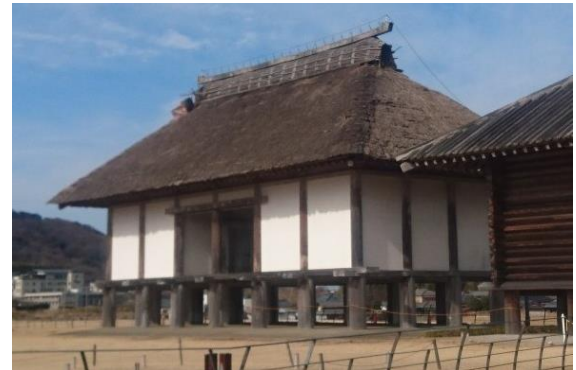
土倉屋根破損状況

平成20年(2008年)度に、前年の台風により破損した土倉の大棟部分の修理と合わせて、屋根北半分の茅葺替え、南半分の差し茅を行った。また、令和2年(2020年)度にも、春の強風により土倉の棟部分が壊れ内部の銅板などが脱落し、これの応急措置と

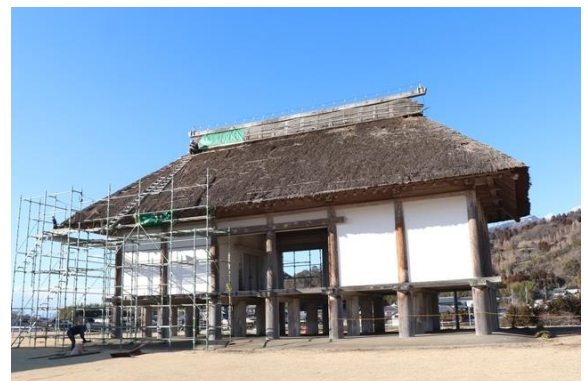
土倉屋根応急措置状況

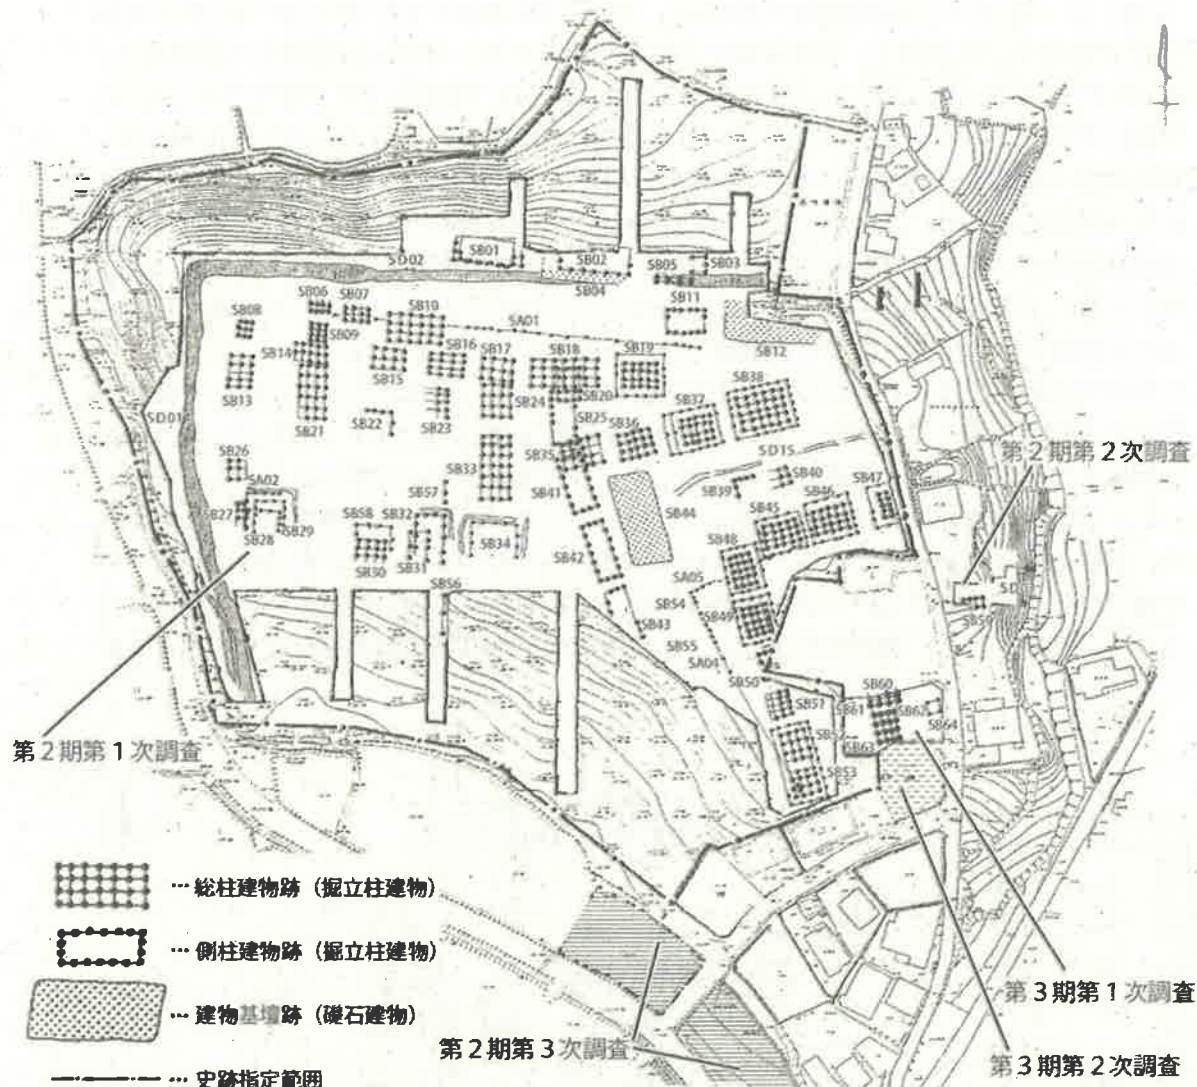
定できれば西溝との間隔は約 210 m となる。南溝は確認していない。全体的に埋まった覆土を掘り直して小規模な溝にしていることが確認できた。上述した建物跡の大多数は大溝跡内に配置されているが、北側の SB01～05 はこの溝の上に建っている。

小溝跡は南東側建物群のやや離れた一群同士の間で確認した。柵列跡は北部と南東部で建物跡と重複する形で確認し、いずれも柵列跡の方が古い。竪穴住居跡は古墳時代後期のものが主で、掘立柱建物跡に壊されているものがある。

遺構確認状況模式図 (1:2,000)

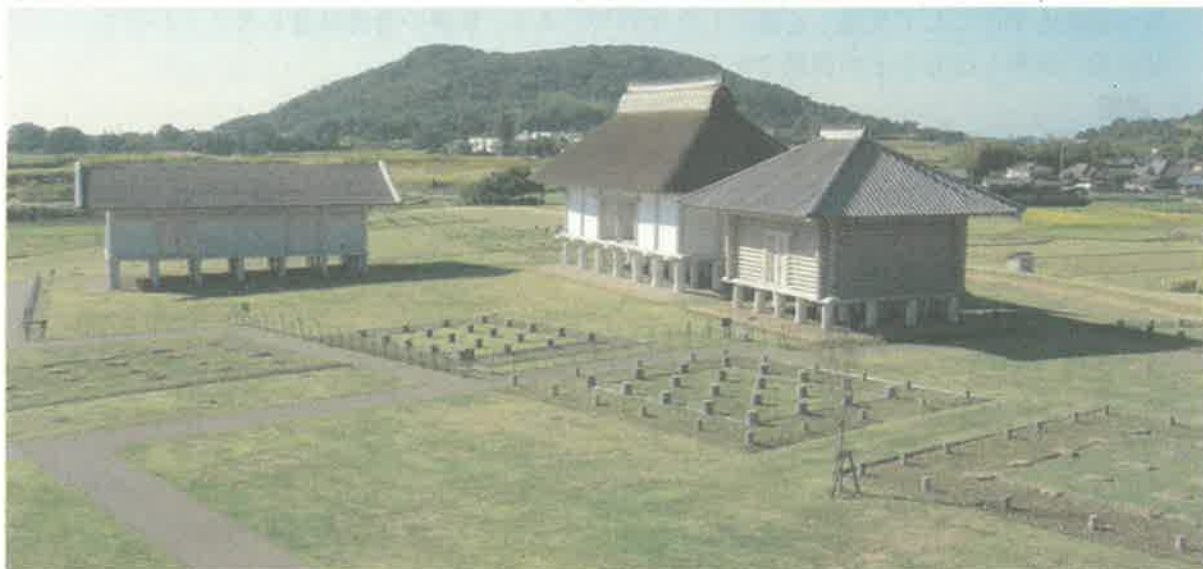
建物範囲の表現について、軒下を表示していたタマリユウがすべて芝により浸食され、失われてしまっている。この部分には高さや太さの差で身舎の柱と区別して表現されていた壁外柱列の表示も設置されていたが、軒下が不明瞭になったことで表示の意味が分からなくなっている。さらに、建物範囲を周囲よりも10cmほど高くした表現も、芝に覆われ分からなくなっている。整然と立ち並ぶ建物群を理解するためには、個々の建物を示す柱位置表示のまとまりが分かることが必要であり、芝により失われない耐久性を持ち、つまずき等の危険も考慮された、分かりやすい建物範囲の表示が課題である。

整備当時の実物大復元建物と柱位置表示

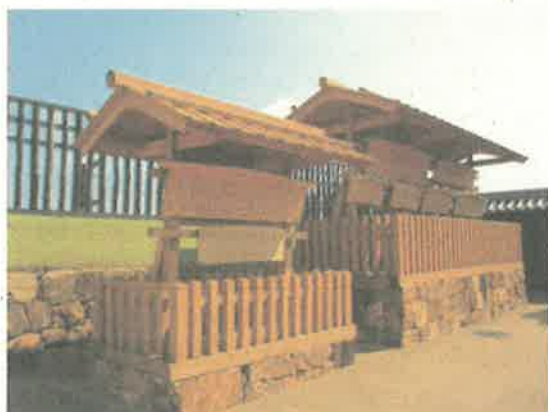
酸化亜鉛樹脂加圧含浸処理を用いた整備事例  
（新居関跡高札場・静岡県湖西市）

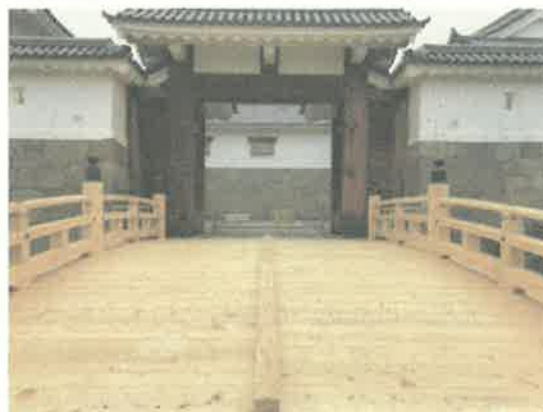
酸化亜鉛樹脂加圧含浸処理を用いた整備事例  
（駿府城車御内橋・静岡県静岡市）

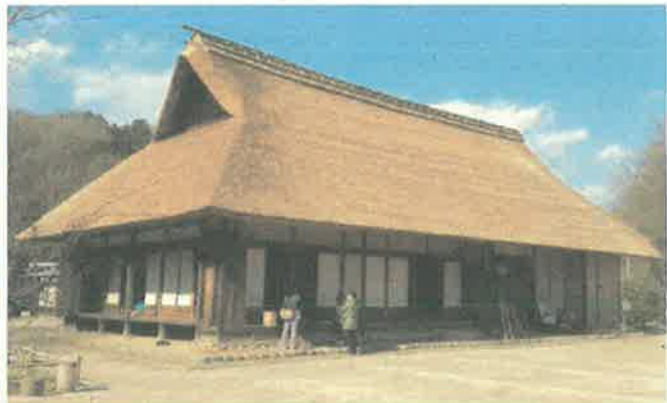
この整備では、屋根面のみネットを張り、軒部分には張らないことを計画する。

防鳥ネット（建築設計社 HP より転載）

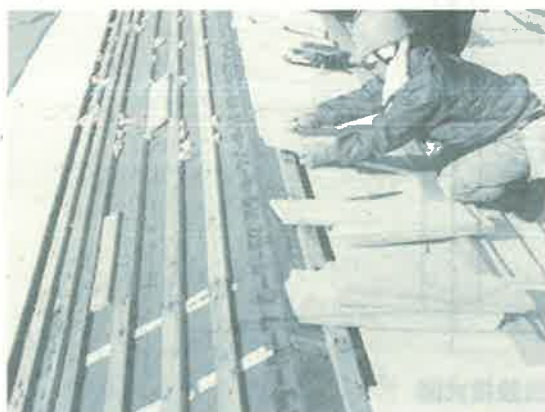
当初整備 檼板下のアスファルトルーフィング  
「整備事業報告書」より

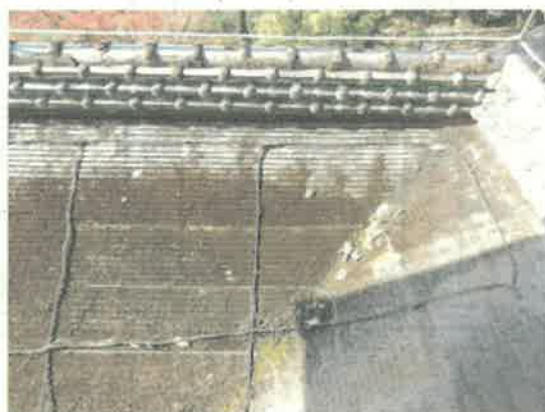
- ・板押さえの下面に水抜き穴を設ける。
  - ・檼板数段おきに敷き込み銅板を設ける。
- 柿葺きなどで用いられる方法であり、溶出する銅成分が防腐効果を持つ。
- ・檼板割材・押え木・宇立材に酸化亜鉛樹脂加圧含浸処理を行う（校倉屋根と同様）。
  - ・浸透性防腐剤を周期的に塗布含浸する（校倉屋根と同様）。

敷き込み銅板（偕楽園好文亭・水戸市）

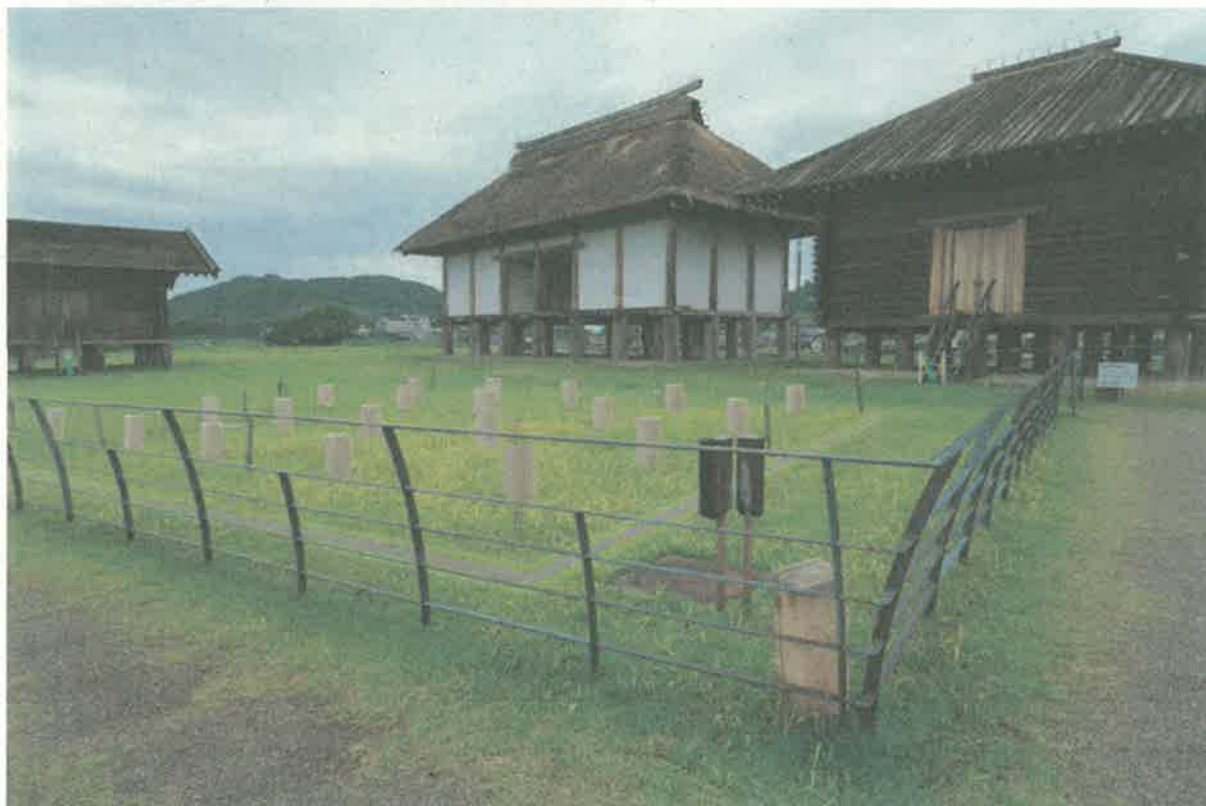
Ⅲ期 (SB36) 柱表示

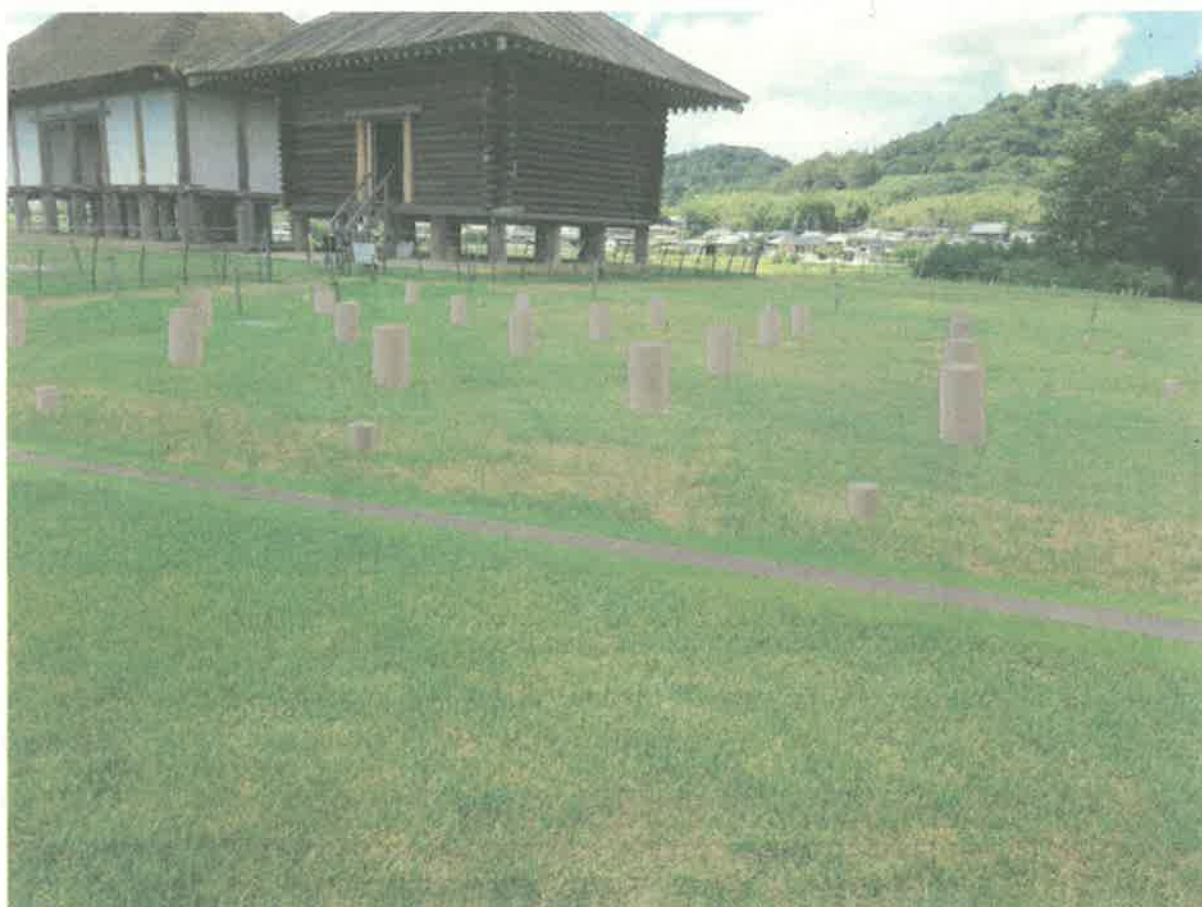
Ⅲ期（SB37）柱表示

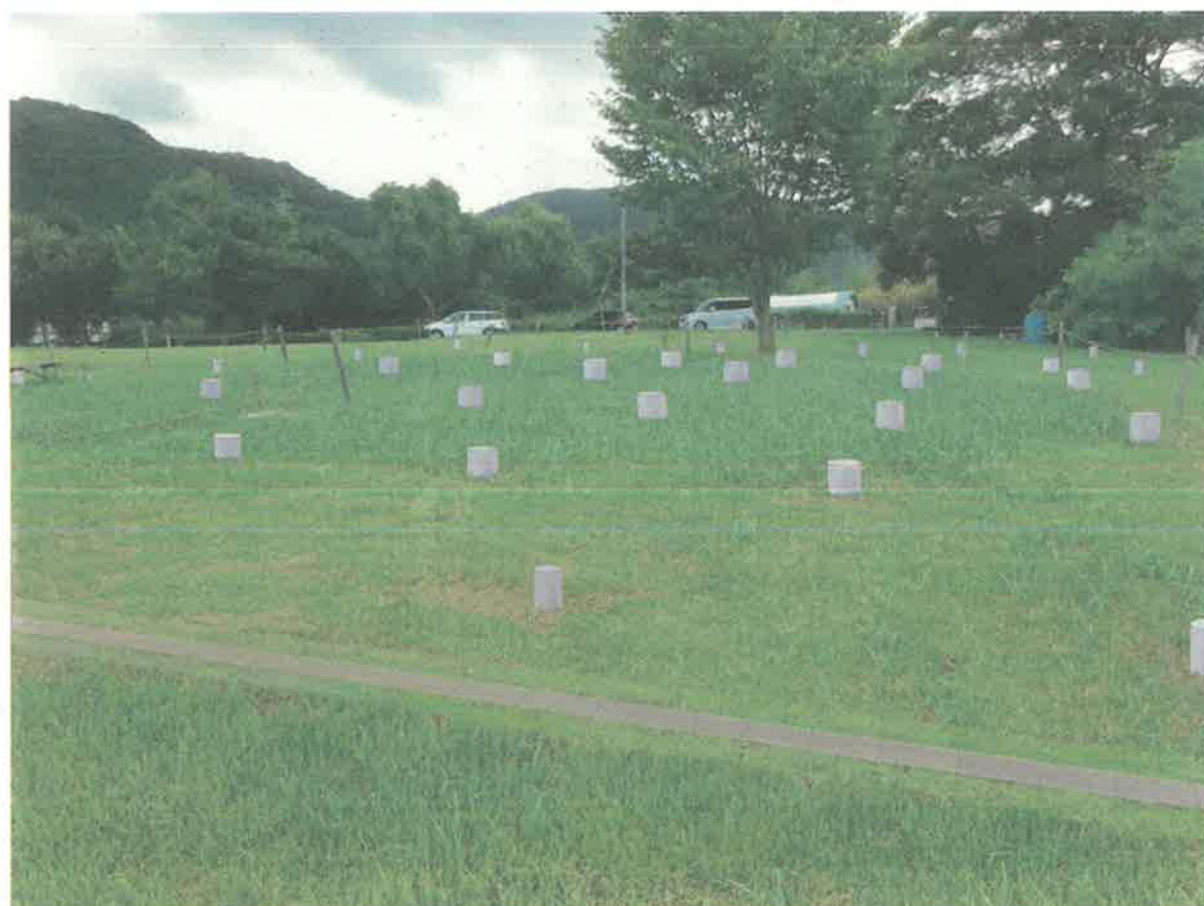
Ⅱ期（SB48）柱表示

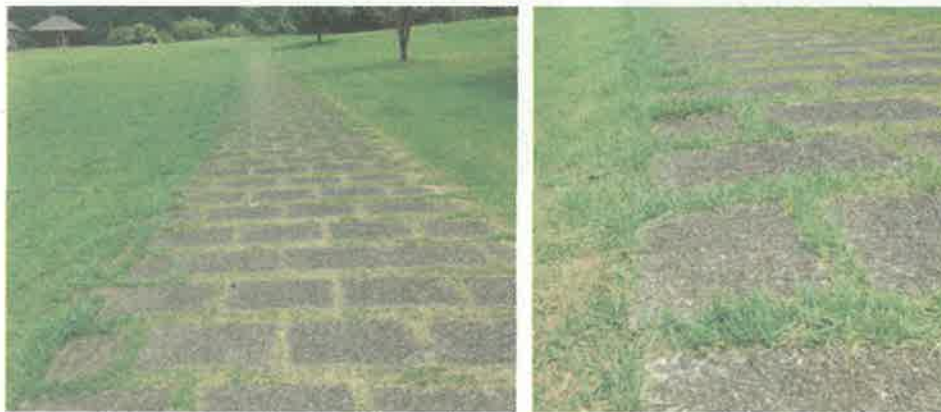
傾いている平板

空練りモルタルを用いて再設置

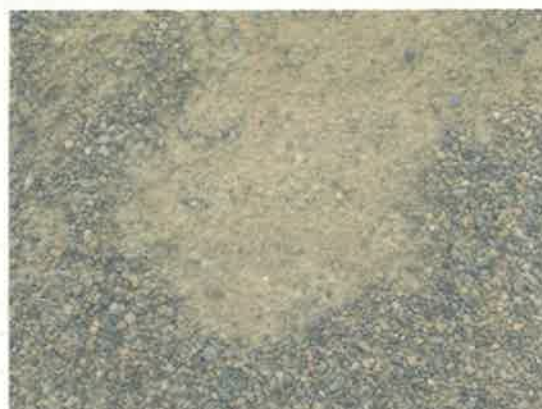
透水性カラー舗装は、表面の砂利がはがれて路面に浮いてしまったため歩きにくくなっていること、両端から芝の浸食があることが問題点である一方、表面以下には舗装の劣化が及んでいないため、継続した使用も可能である。今後の経年劣化の時期を考え合わせた対策を検討することが課題である。

透水カラー舗装（分離した化粧砂利と表層）

園路舗装については、当面、表層の剥離した砂利を除去あいながら維持する。

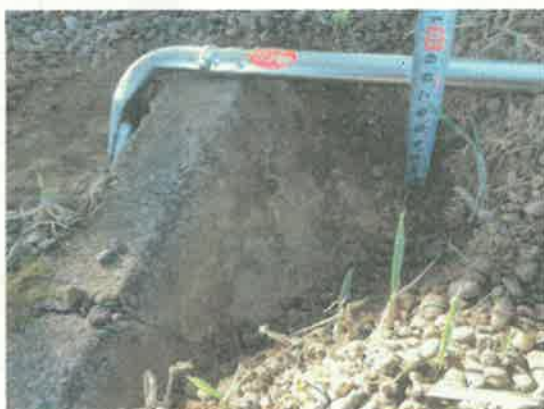
舗装止

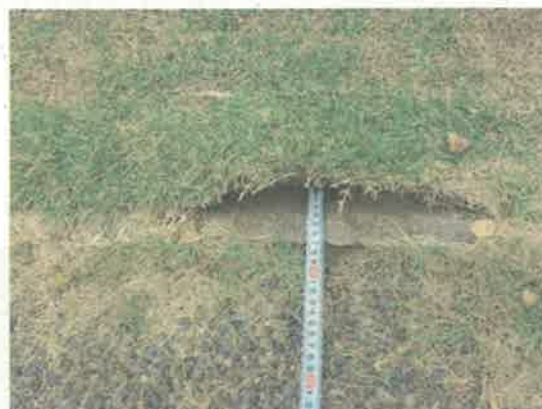
舗装止と芝

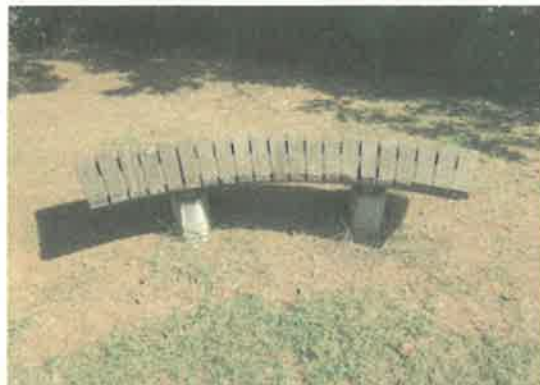
- ・2基とも、脚部は問題なし。座面に汚れ・苔が見られ、端部が一部欠けている。

ベンチ

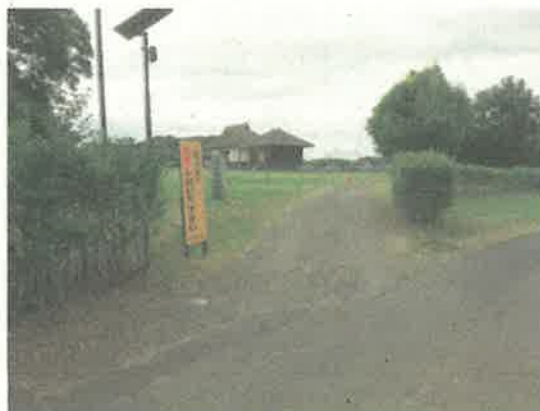
- ・車止1：問題なし。カラーコーンが設置されている。
- ・車止2：問題なし。パイプガードが設置されている。
- ・車止3：問題なし。

車止 1

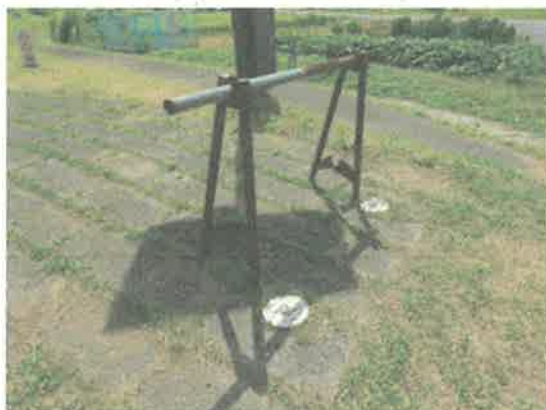
車止 2
