街路樹診断カルテ

No. 39

| 路線名 | センター広場 | | 樹木医 関 敏之 | | 診断日 | 2024年08月07日 | |
| 樹木番号 | 39 | | 樹高(H) = 13.0 m 幹周(C) = 138 cm 枝張(W) = 5 m | | | | |

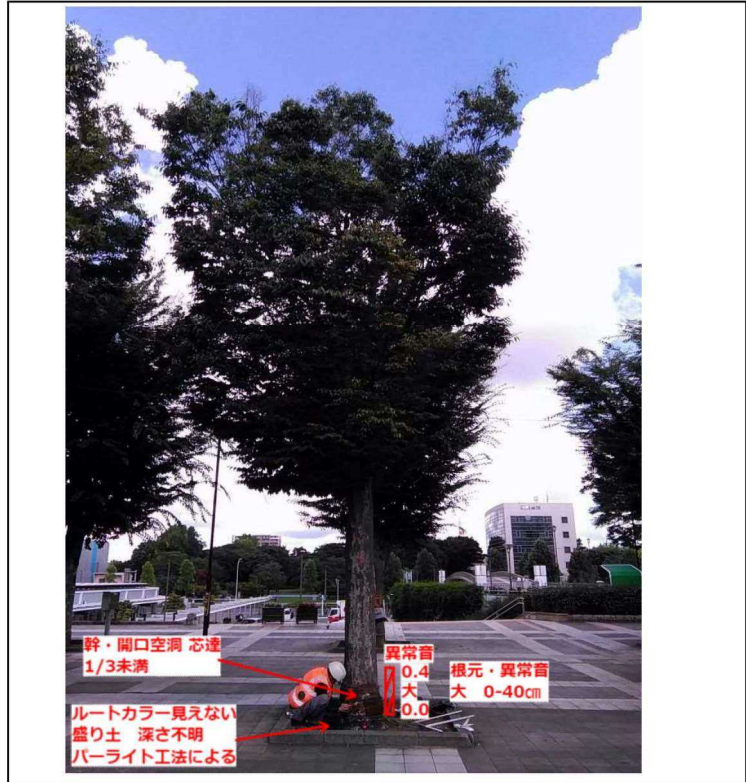
診断概要図

| 外観診断 | 所見 | 根本付近の幹部分に2か所、樹皮の欠損部位が確認できる(それぞれ44cm×23cm、20cm×18cm)<br>土壌の改良資材が露出しており、資材の役割が果たせていない<br>ルートカラーの発達が見られない | | | | | |
| | 判定理由 | 株元の樹皮欠損は2か所あり、大きいため腐朽の進行による幹折れの危険がある | | | | | |

| | <input checked="" type="checkbox"/> 更新(撤去・更新が望ましい) | | | <input type="checkbox"/> その他( ) | | |

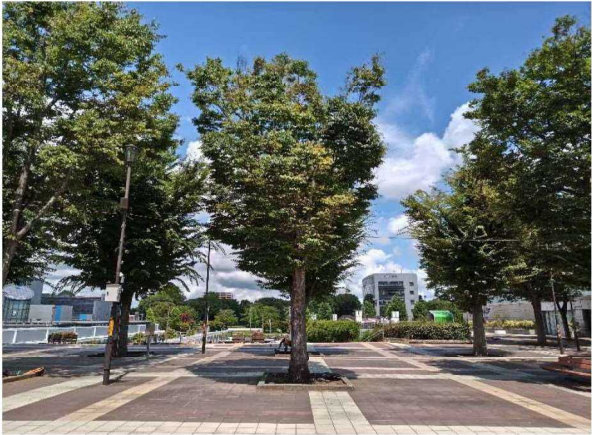
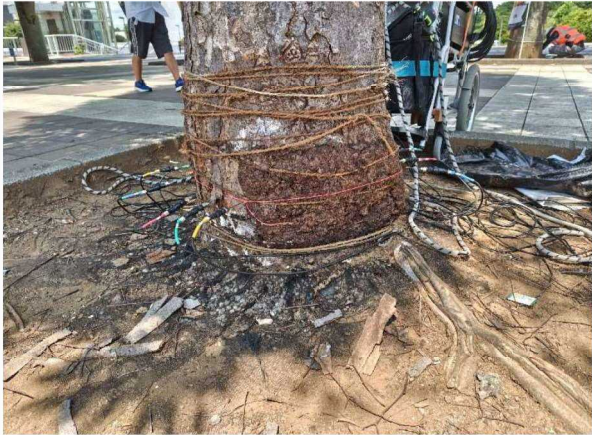
| 全景 | | | 状況、部位、他 | | | |

| | | | | | | |
| | <div>図1 解析コンター面図      図2 解析断面図      図3. 音速分布図</div> | | | | | | | |
| | <table><tr><td>腐朽・空洞率</td><td>31.967</td><td>%</td></tr><tr><td>欠損部位</td><td colspan="2">-</td></tr></table> | | | 腐朽・空洞率 | 31.967 | % | 欠損部位 | - |
| 腐朽・空洞率 | 31.967 | % | | | | | | |
| 欠損部位 | - | | | | | | | |
| | 計測点 6: 開口部わき<br>計測点 7: 開口部わき | | | | | | | |
| 所見・対策 | センサーNo.6～7間は開口部となっている。<br>開口部に閉塞措置を行っているものの、樹勢が低いために樹皮の再生が順調に行われていないため、開口部が閉塞されないままになっている。<br>腐朽率は30%台であるため、大きな内部異常では無いものの、樹皮欠損や開口部を勘案すると、植え替え更新措置が必要であると判断する。 | | 総合判定 | | | | | |
| | | | C<br>20%～40% | | | | | |

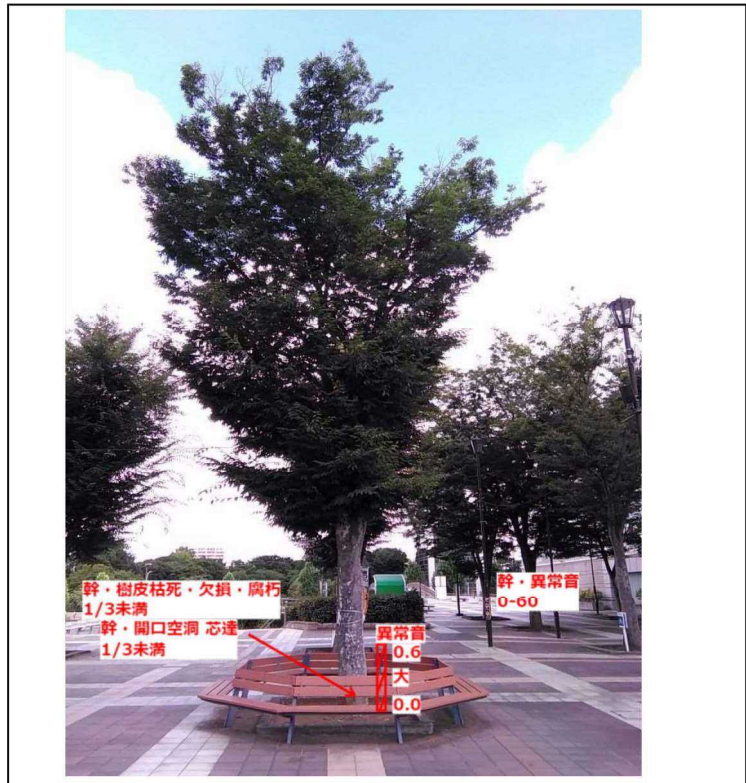
診断概要図

| 所見 | 株元に樹皮欠損が確認できる35cm*45cm(145cm)<br>樹皮欠損部分で硬材の露出があり、腐朽の進行が懸念される | | | | | | | | |
| 判定理由 | 株元の樹皮欠損および木材露出が大きい | | | | | | | | |

| | <input checked="" type="checkbox"/> 更新(撤去・更新が望ましい) | | | <input type="checkbox"/> その他( ) | | |

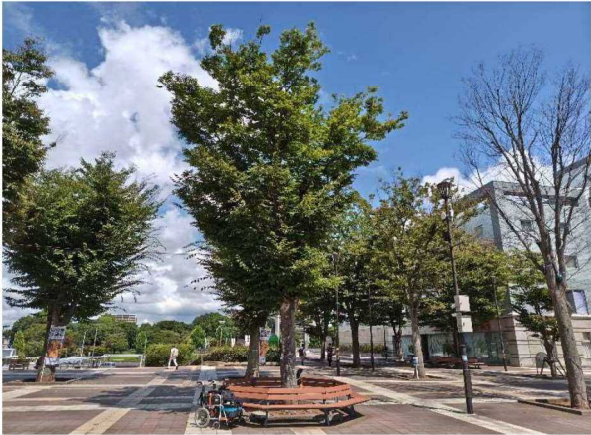
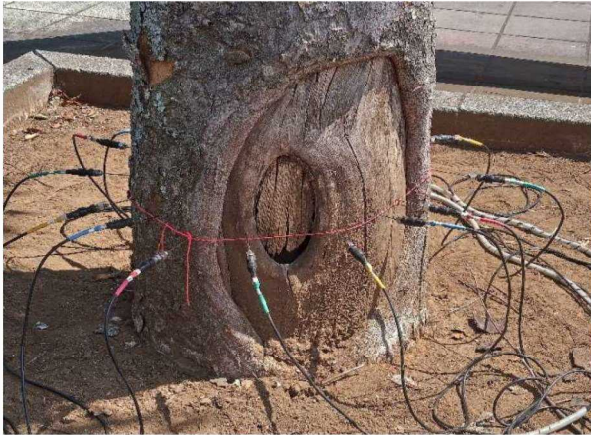
| 全景 | | | 状況、部位、他 | | | |

</div> <div>図1 解析コンター面図      図2 解析断面図      図3. 音速分布図</div> | <table><tr><td>腐朽・空洞率</td><td>27.3499</td><td>%</td></tr><tr><td>欠損部位</td><td colspan="2">-</td></tr></table> | 腐朽・空洞率 | 27.3499 | % | 欠損部位 | - |  |
| | 腐朽・空洞率 | 27.3499 | % | | | | | |
| 欠損部位 | - | | | | | | | |
| 所見・対策 | <p>センサーNo.9～12間は樹皮欠損により木材が露出している箇所となり、外観診断でも内部に空洞が確認できる。調査結果は27%程度ではあるものの、樹皮の再生がほとんど行われていない状態であり、今後は露出した木材部分から腐朽がさらに進行する恐れがある。長期的には植え替え更新が必要になる樹木であると考える。</p> | | | | | | | |
| | 総合判定 | C<br>20%～40% | | | | | | |
