付属資料

資料 2 現状調査記録

1. 実物大復元建物

1-1. 校倉（1号建物・SB19）

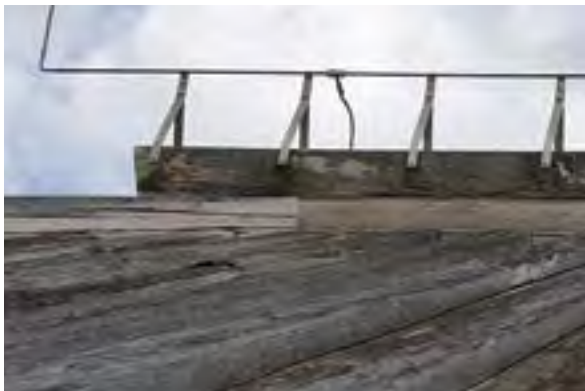
① 南面 樋棟・樋棟台・隅樋棟・樋棟台・目板・葺板の腐朽

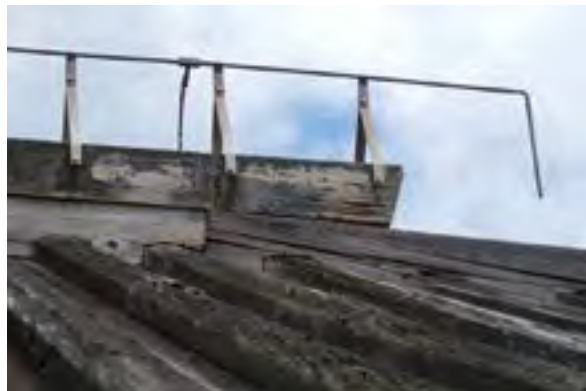
② 左に同じ木材の腐朽、避雷針の上下逆向き

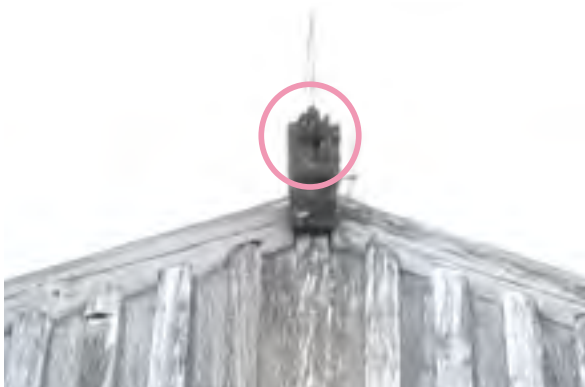
③ 東面 樋棟木口の腐朽

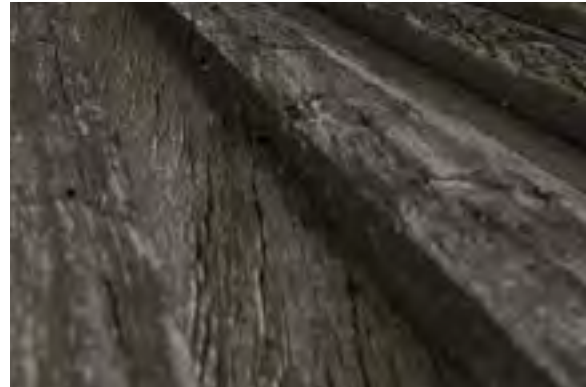
④ 南面 目板と葺板の腐朽

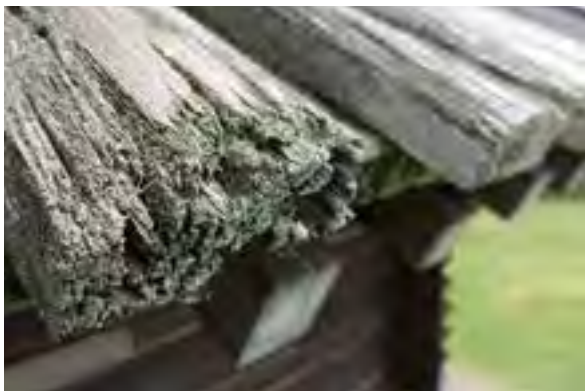
⑤ 南面 目板と葺板の木口の腐蝕と苔

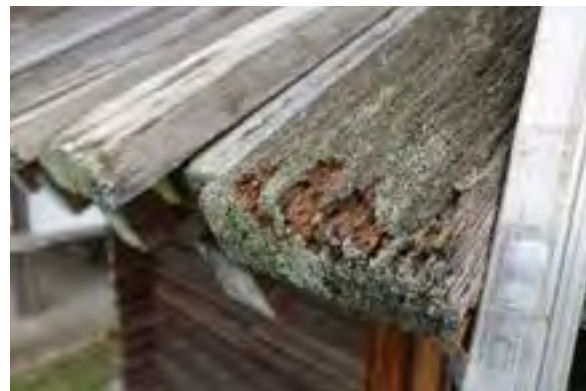
⑥ 南面 目板と葺板の木口の腐蝕と苔

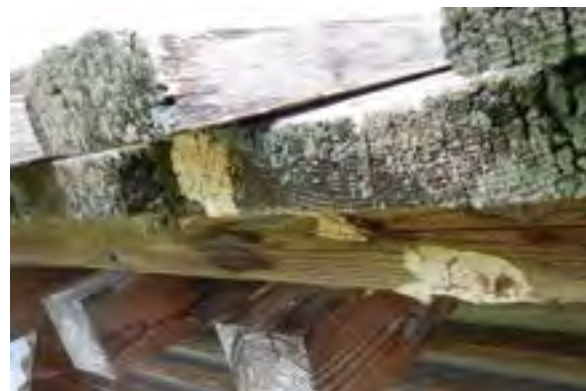
⑧ 南面 目板と葺板の木口付近の地衣・苔

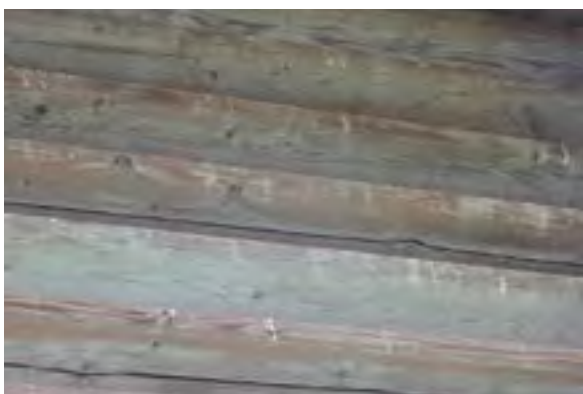
⑬ 西面 鳥の糞による白い液垂れ、校木割れ

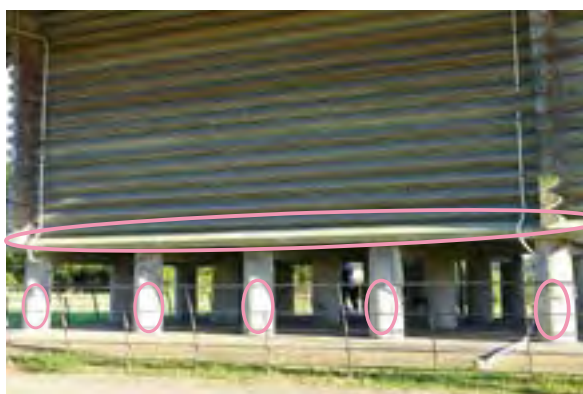
⑮ 北面 台輪および柱脚の緑苔

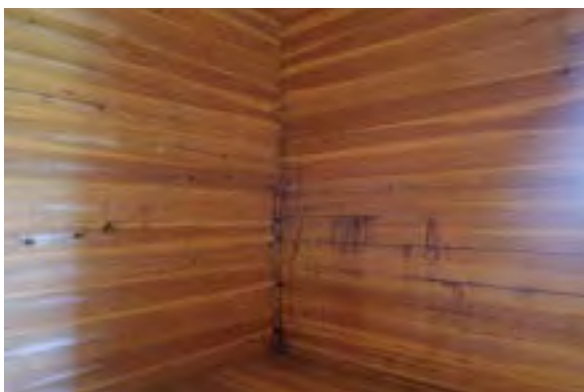
① 南東隅部と南面の雨染み状況

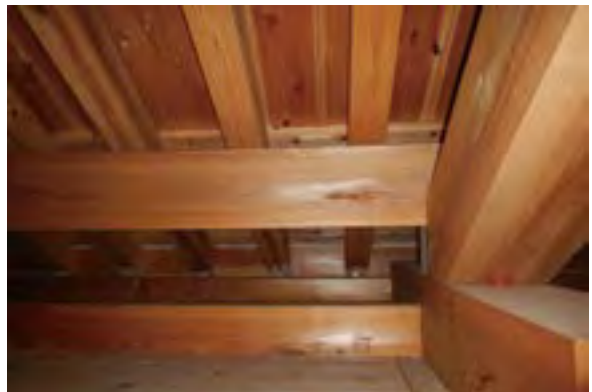
⑯ 小屋組、垂木下部に外部の胡粉塗端が見える

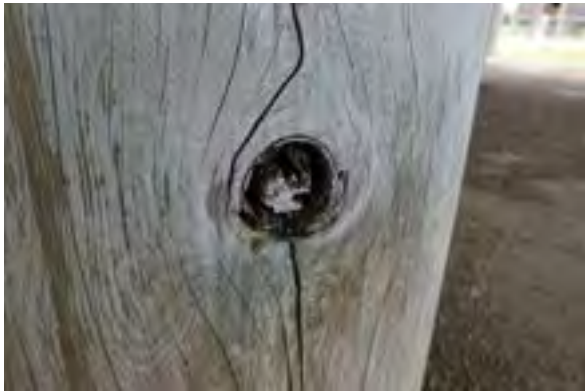
① 節の腐朽落脱

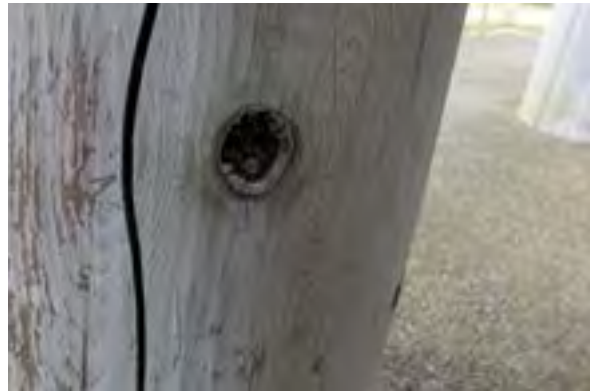
② 節の腐朽落脱

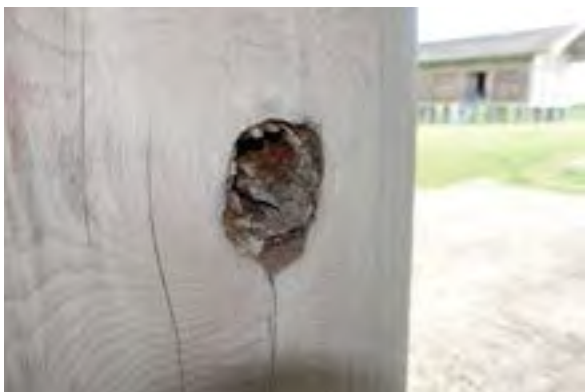
③ 節の腐朽落脱

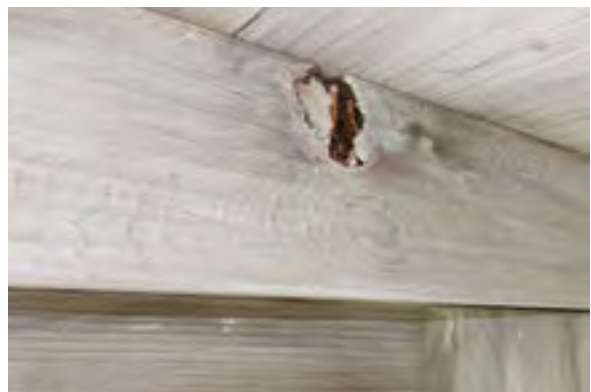
④ 節の腐朽落脱

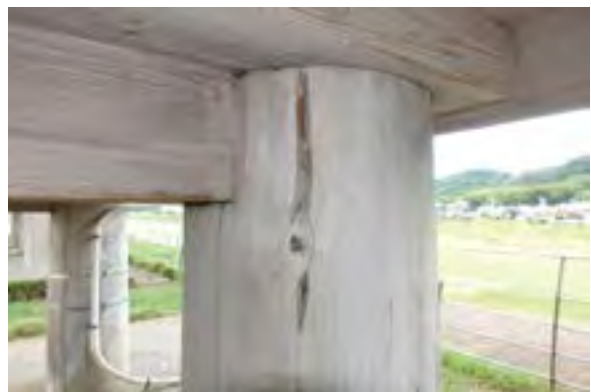
⑥ 節の腐朽

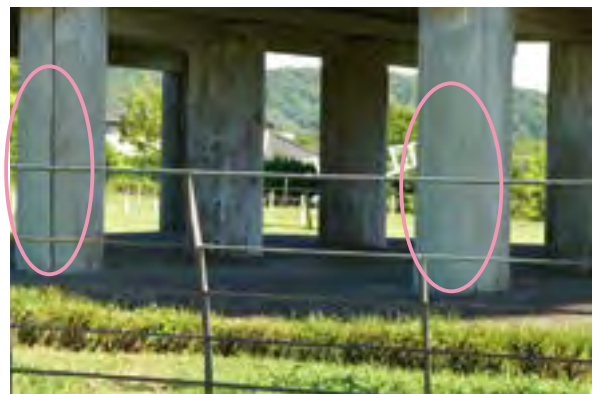
⑭ 北面 柱脚北側に苔

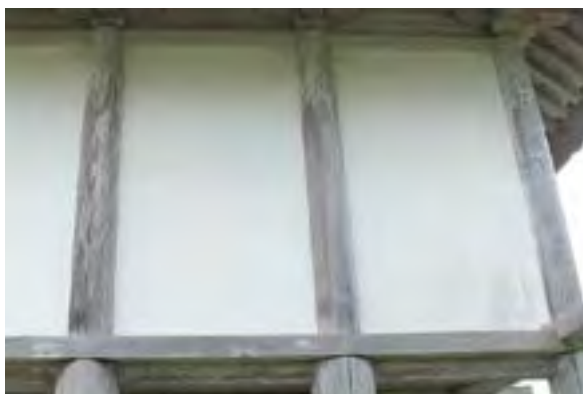
⑮ 東面 漆喰壁に黒カビ

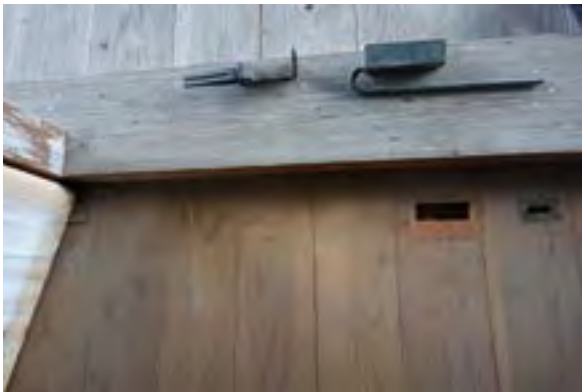
⑤ 東面 出入口床に雨染み

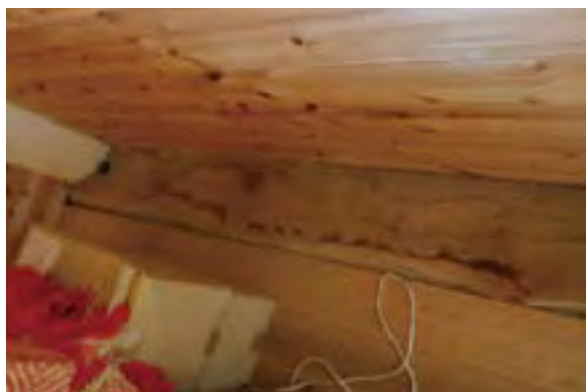
⑨ 南面 台輪上に雨染み

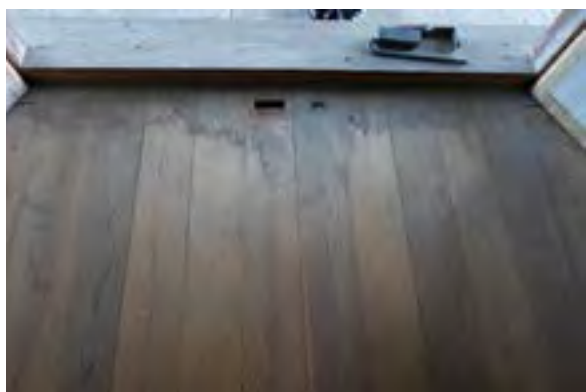
⑬ 東面 出入口床に雨染み

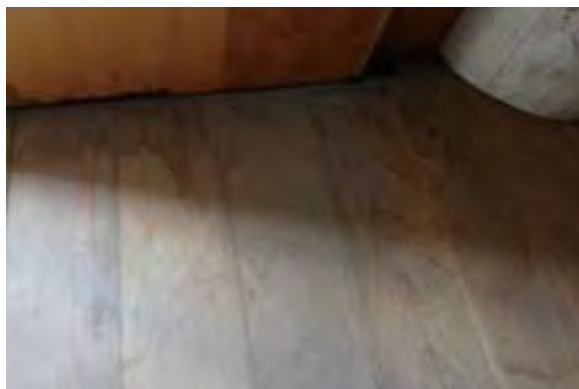
⑯ 東面 床の雨染み

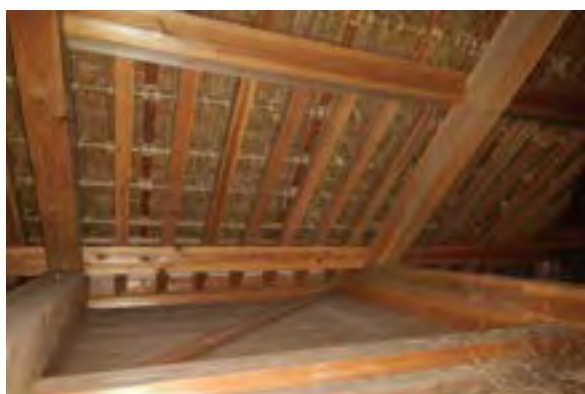
㉓ 小屋組の納まりとボルト使用状況
鳥の糞あり

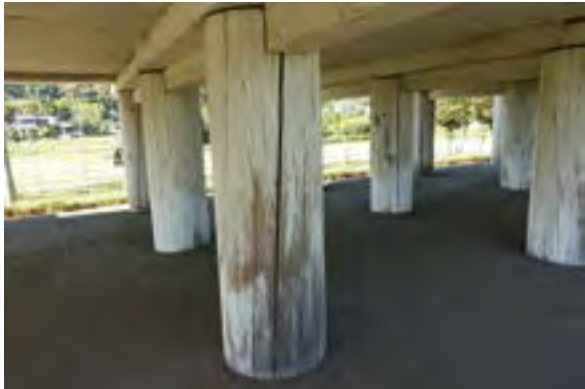
① 束柱割れ

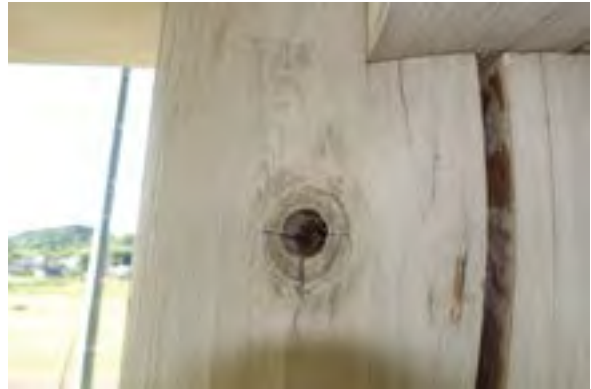
② 束柱割れ、節の腐朽落脱

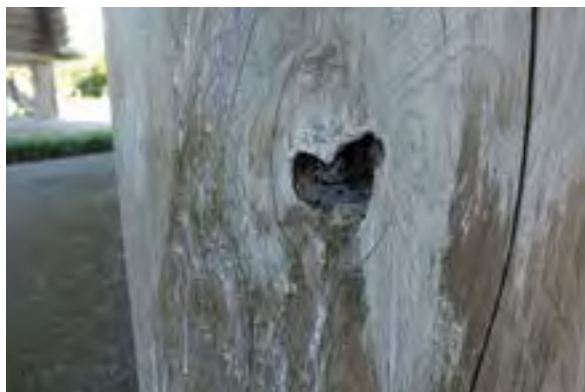
③ 節の腐朽落脱

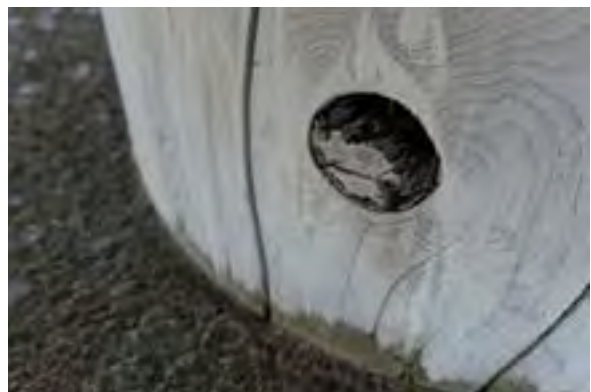
④ 節の腐朽落脱

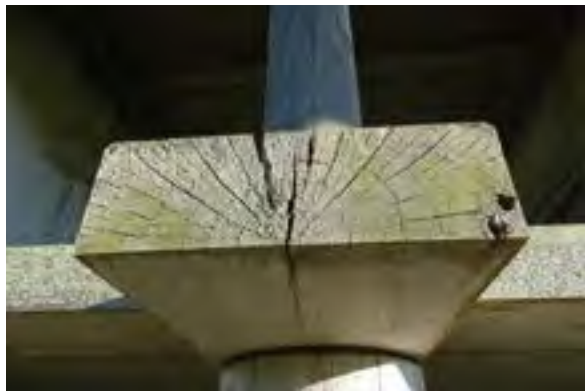
⑦ 北面_台輪の割れ、苔、虫害

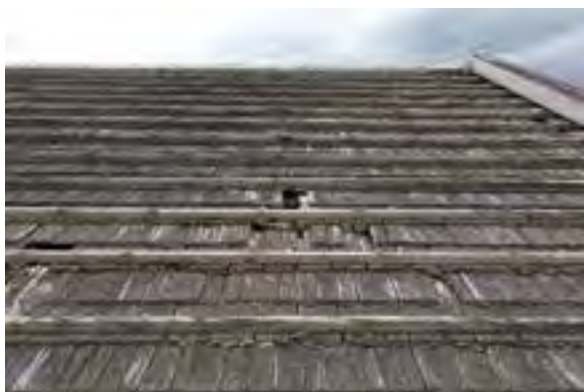
① 東面 樽板、板押えの腐朽状況

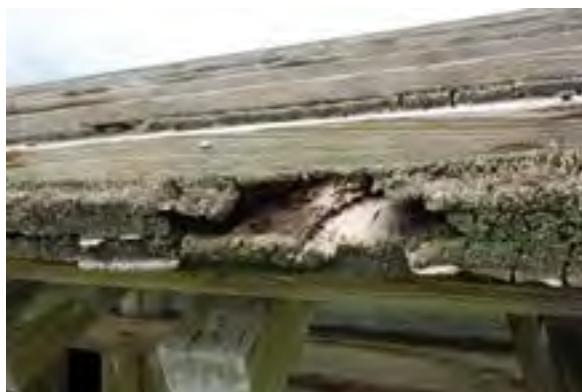
⑥ 東面 軒先（樽板木口の腐朽・苔・茸繁殖）

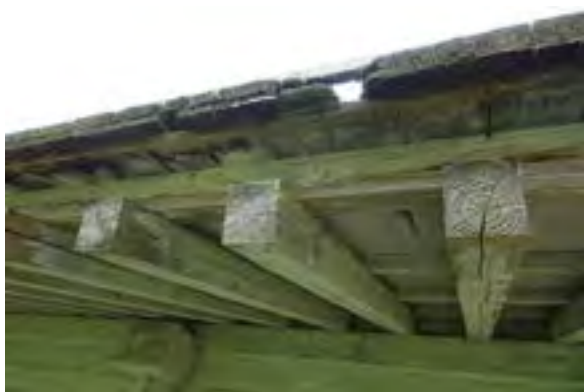
⑦ 東面 軒下の状況（樽板・茅負の腐朽）

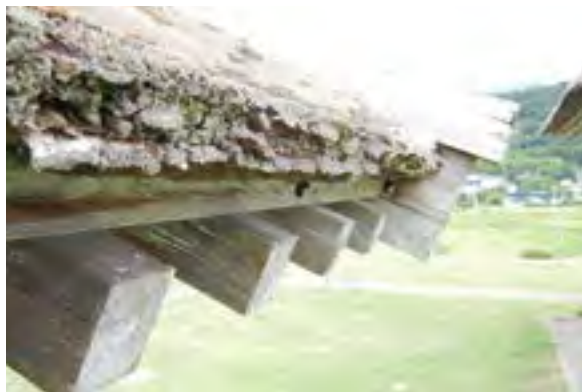
⑧ 東面 軒先（樽板木口の腐朽・苔・茸繁殖）

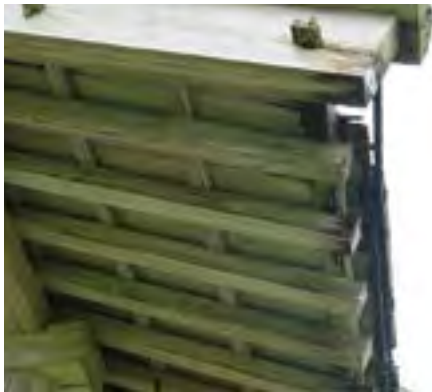
⑨ 西面北 宇立・破風板・垂木・樽板の腐朽

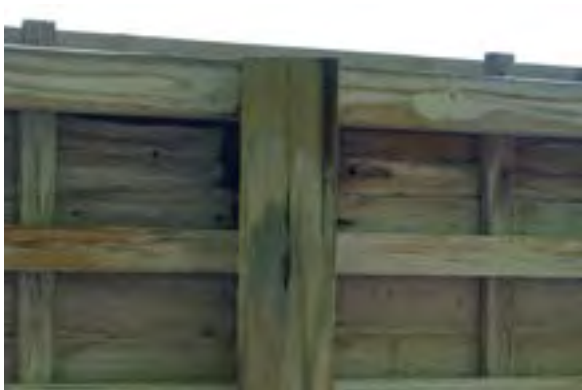
⑪ 北面 母屋と軒裏板の腐朽状況

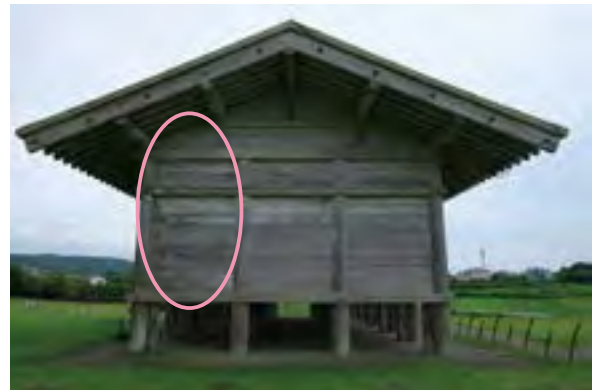
⑫ 北面 雨後の様子（薄い変色）、柱脚の苔

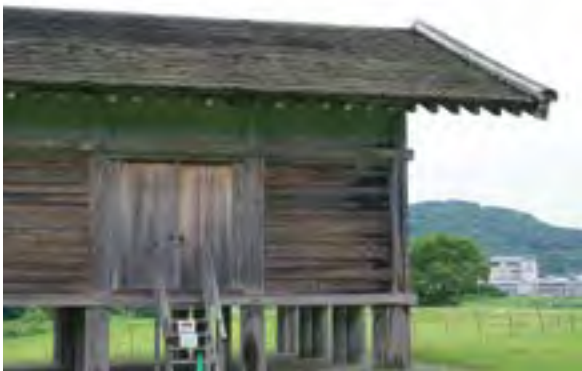
⑬ 東面北 雨後の様子

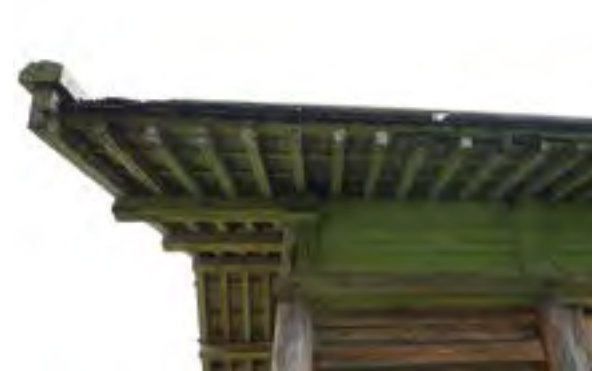
⑭ 東面南 宇立の腐朽、樽板の腐朽と欠損

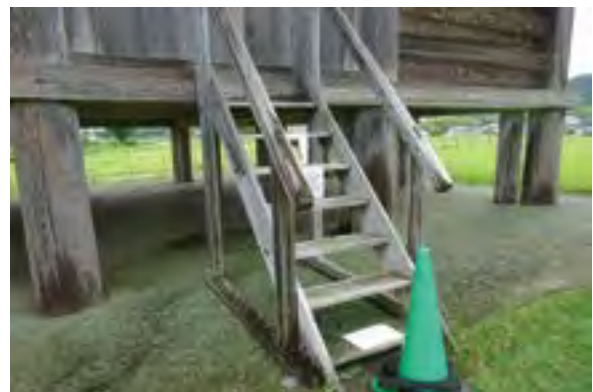
⑯ 階段の腐朽、タタキの苔

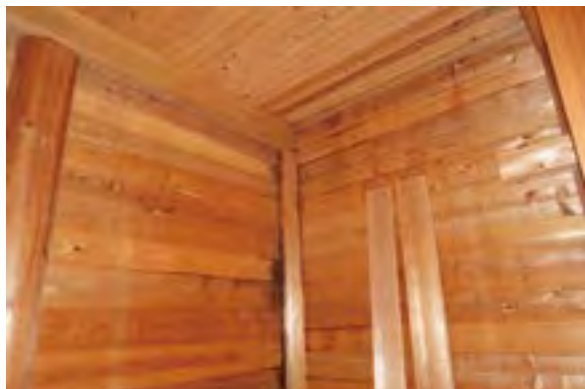
① 北東角 腐朽状況

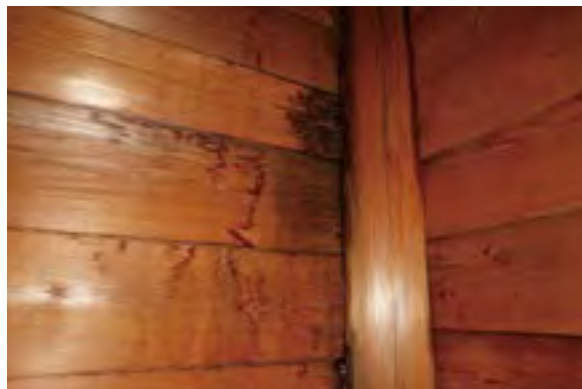
② 北東角 腐朽状況

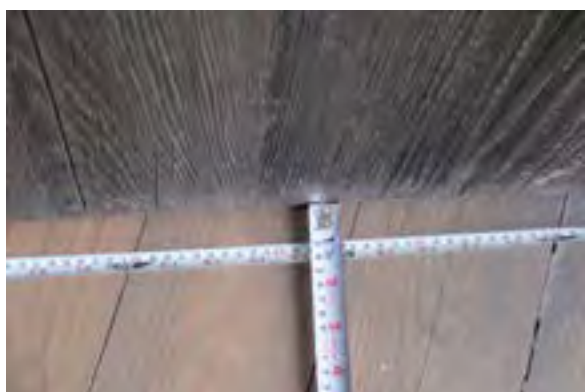
⑦ 東面 扉の反り

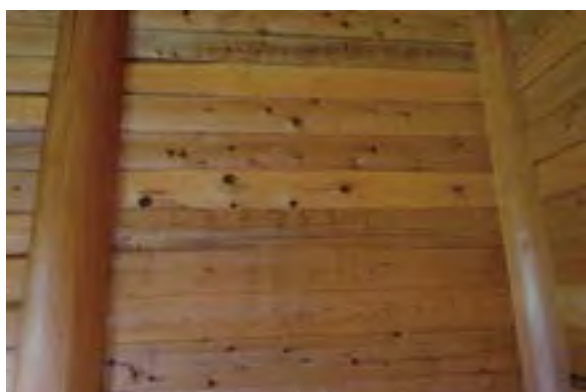
⑪ 南面 雨染み状況

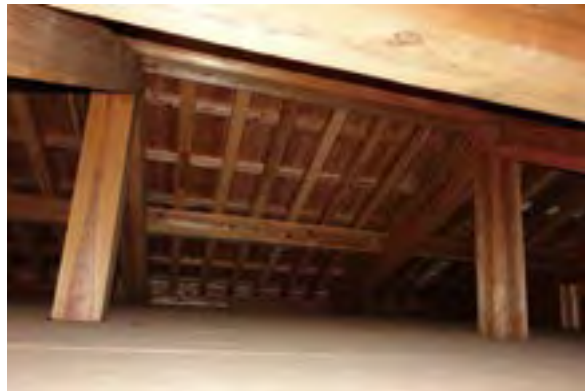
⑱ 板倉北 小屋組、天井板上状況

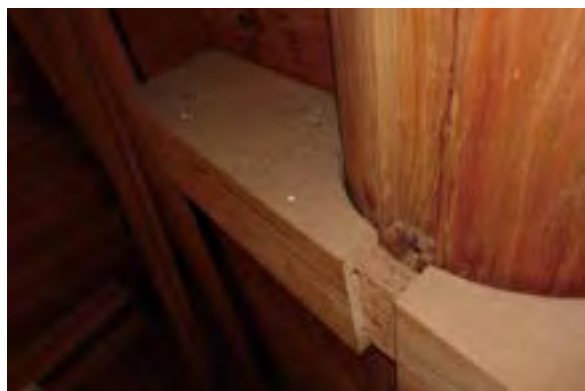
⑳ 板倉北 せき板取付け用上部仕口

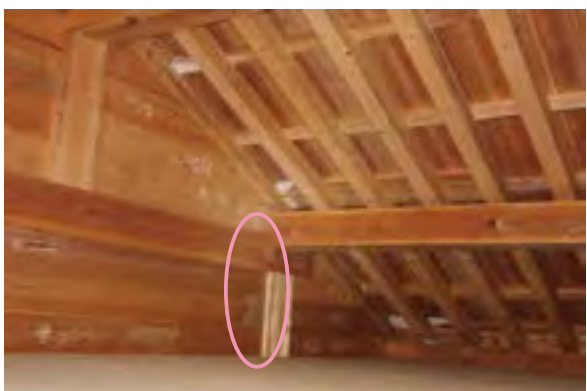
㉓ 板倉南 南妻面，雨染みあり

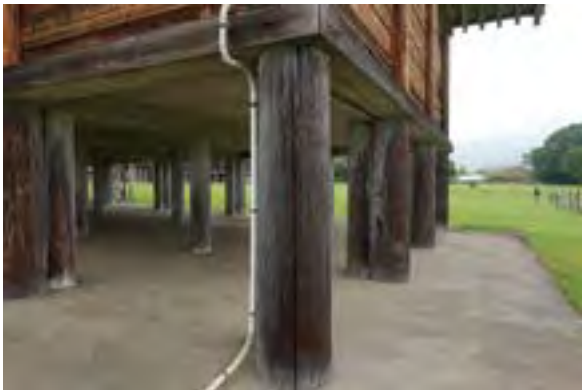
③ 柱の割れ

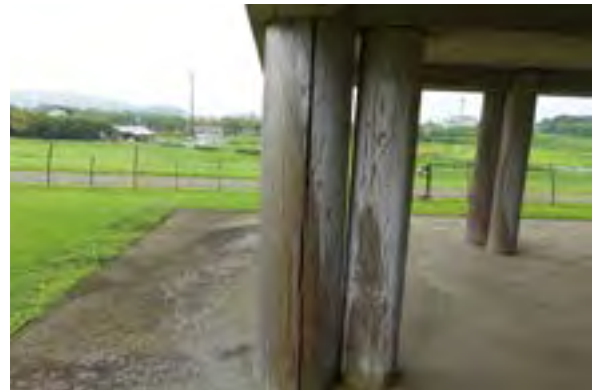
④ 柱の割れ

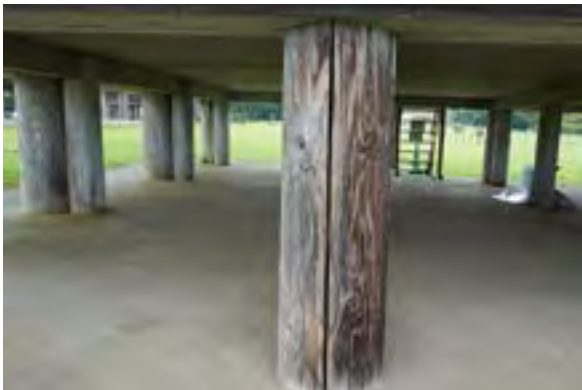
⑤ 柱の割れ

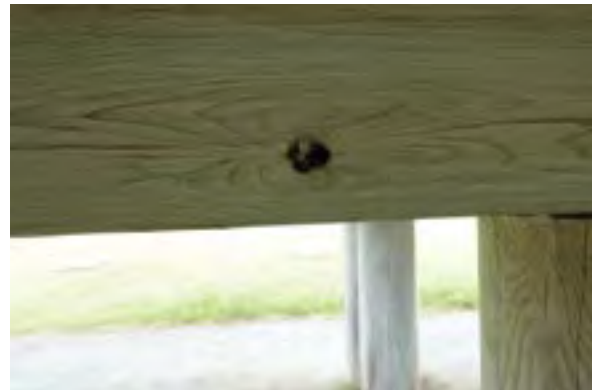
⑥ 大引 節の腐朽

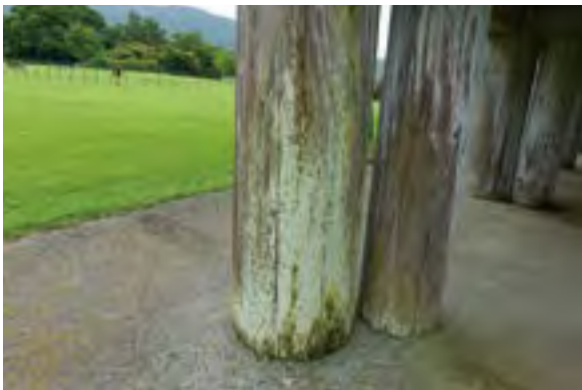
⑦ 北列東の通し柱の苔
