つくば市 福祉施設 個別施設計画

令和7年（2025年）3月

－ 目 次 －

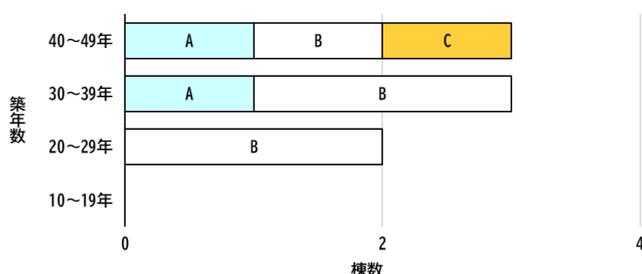
図 3-10 屋根・屋上の築年別劣化状況

「屋根・屋上」でC評価以下の建物は1建物あり、築40年以上でも改修等の実施によりA、B評価である建物があります。図3-11のように、C評価の建物では屋上のひび割れ等の劣化がみられました。

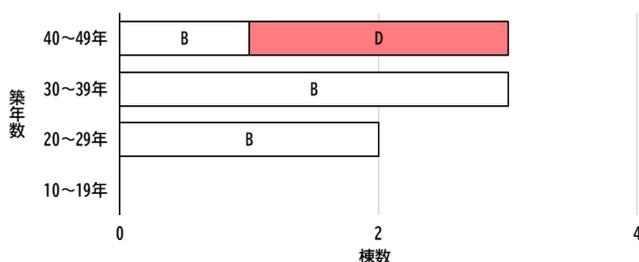
図 3-12 外壁の築年別劣化状況

築40年以上の建物では、改修等の実施によりB評価が1建物ある一方、残りの2建物はD評価となっています。D評価となった建物では、図3-13のように外壁表面に激しい劣化がみられ、対応が必要です。

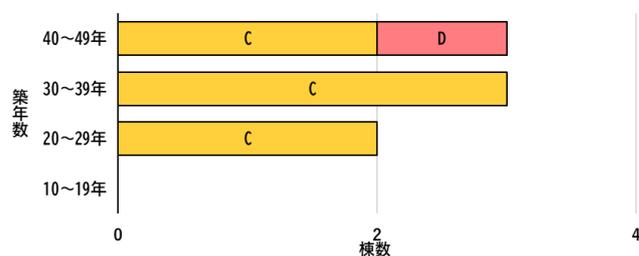
図 3-14 内部仕上の築年別劣化状況

全建物でC評価以下となっており、築40年以上の建物のうち1建物でD評価となっています。D評価となった建物では、図3-15のように、内壁の浸水跡やカビ発生等の著しい劣化がみられ、対応が必要です。

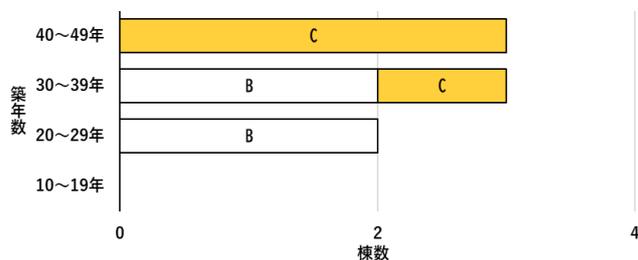
図 3-16 電気設備の築年別劣化状況

「電気設備」では、C評価以下の建物は4建物あり、そのうち築40年未満の建物は、1建物あります。築40年未満でC評価の建物では、図3-17のように設備に一部分に発錆がみられました。

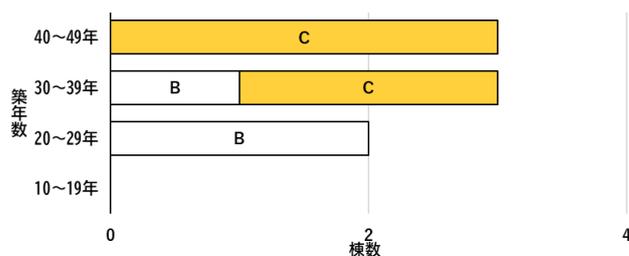
図 3-18 機械設備の築年別劣化状況

「機械設備」では、C評価以下の建物は5建物あり、そのうち築40年未満の建物は、2建物あります。C評価の築40年未満の建物では、図3-19のように設備に発錆がみられました。

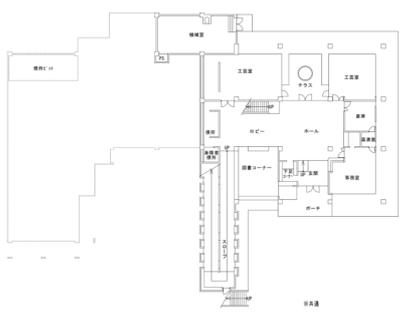
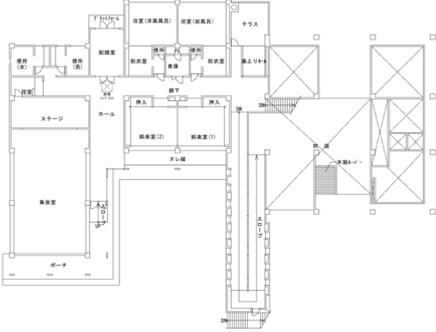
施設 の 現 状	利用状況※1	年度	R1	R2	R3	R4	R5	合計	
		利用人数(人)	24, 111	8, 308	12, 873	20, 019	20, 672	85, 983	
	ユニバーサル デザイン	バリアフリートイレ(有)/スロープ(有)/点字ブロック(無)/エレベーター(無)/案内・標識等[色彩][ピクトグラム][高さ 130cm 程度](有)/案内・標識等[点字][多言語](無)							
	部位毎の 劣化状況	屋根・屋上	天井等に雨漏り跡がみられますが、機能上の問題はありません。						
		外壁	アルミサッシの開閉不良や塗装の劣化がみられます。						
内部仕上		床の水浸跡、腐食、壁タイルの剥離等、部分的な劣化が多数みられます。							
電気設備		屋外配管類、照明器具の発錆がみられます。							
	機械設備	ポンプ類付属配管の劣化や浸水跡、排水金物の腐食や発錆がみられます。							
課題	<ul style="list-style-type: none"> 劣化状況を踏まえ、内部仕上、機械設備の修繕の必要があります。 スロープはありますが、エレベーターは未設置です。 								
備考	—

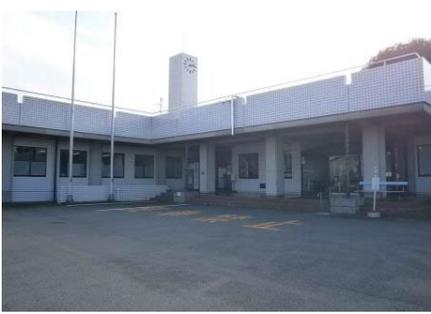
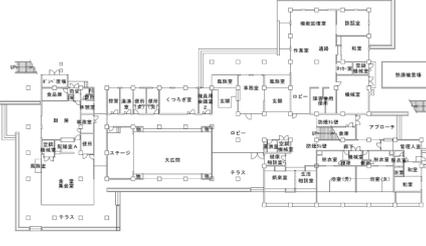
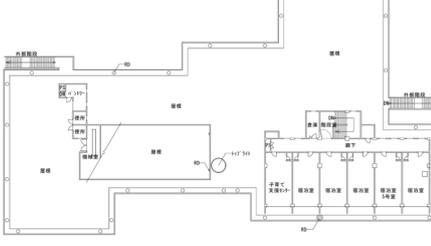
1階平面図			2階平面図				
施設 の 現 状	利用状況	年度	R1	R2	R3	R4	R5	合計
		利用 人数 (人)	谷田部 老人福祉 センター※1	59,370	23,810	24,114	45,444	45,462
	福祉支援 センター やたべ		1,522	957	774	760	696	4,709
	ユニバーサル デザイン※2	バリアフリートイレ(老:無、支:有)/スロープ(老・支:有)/点字ブロック(老・支:無)/エレベーター(老:無、支:-)/案内・標識等[色彩](老・支:有)/案内・標識等[ピクトグラム][高さ130cm程度](老:無、支:有)/案内・標識等[点字](老・支:無)/案内・標識等[多言語](老:有、支:無)						
	部位毎の 劣化状況	屋根・屋上	天井等に雨漏り跡がみられますが、機能上の問題はありません。					
外壁		自動扉枠の塗膜の劣化、窓・ドアの周りで漏水がみられます。						
内部仕上		天井や排煙窓に水浸跡が数箇所みられます。						
電気設備		外灯、スピーカー等の発錆がみられます。						
機械設備		換気扇、ろ過機の発錆、排水金物の腐食がみられます。						
課題	・ 劣化状況を踏まえ、内部仕上、電気設備、機械設備の修繕の必要があります。							
備考	—

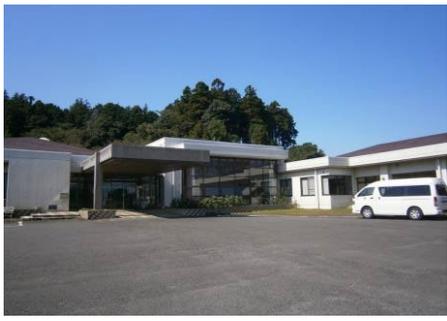
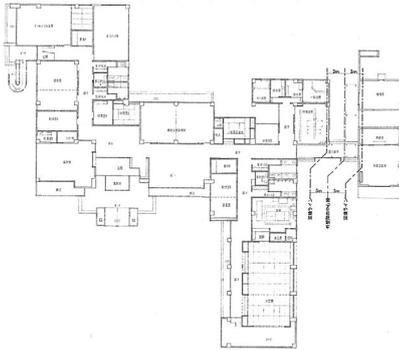
施設 の 現 状	利用状況	利用 人数 (人)	年度	R1	R2	R3	R4	R5	合計
			荃崎 老人福祉 センター※1※2	19,000	9,333	10,522	12,503	10,845	62,203
	福祉支援 センター くきざき	4,113	3,317	2,836	2,600	2,207	15,073		
ユニバーサル デザイン※3	バリアフリートイレ(老・支：有)/スロープ(老・支：有)/点字ブロック(老・支：無)/エレベーター(老, 支：-)/案内・標識等[色彩][ピクトグラム](老・支：有)/案内・標識等 [高さ 130cm 程度] [点字][多言語](老・支：無)								
部位毎の 劣化状況	屋根・屋上		天井等に雨漏り跡がみられますが、機能上の問題はありませぬ。						
	外壁		外壁に部分的なひび割れ、塗装の剥がれがみられます。						
	内部仕上		天井に水浸跡、部分的な劣化が多数みられます。						
	電気設備		屋外照明、スピーカーの発錆、電気配管の発錆、腐食がみられます。						
	機械設備		受水槽基礎の亀裂、排水金物の発錆がみられます。						
課題	・ 劣化状況を踏まえ、内部仕上、機械設備の修繕を行う必要があります。								
備考	—

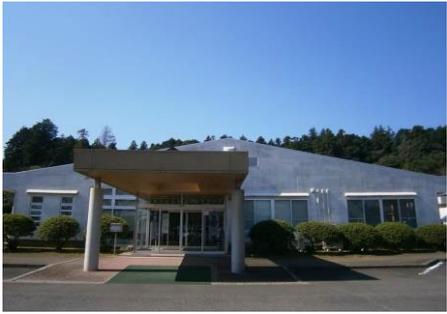
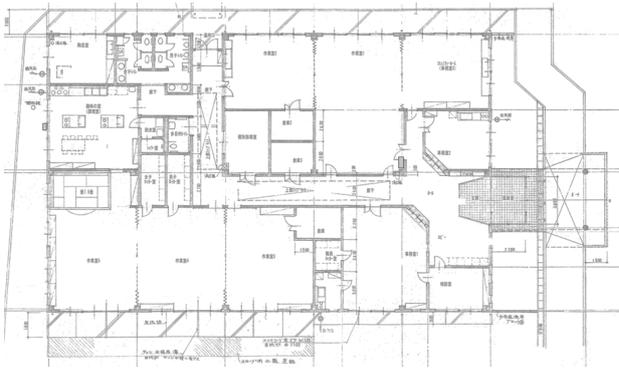
施設 の 現 状	利用状況※1	年度	R1	R2	R3	R4	R5	合計	
		利用人数(人)	—	—	—	—	—	—	—
	ユニバーサル デザイン	バリアフリートイレ(有)/スロープ(有)/点字ブロック(無)/エレベーター (—)/案内・標識等[色彩][ピクトグラム](有)/案内・標識等[高さ 130cm 程 度][点字][多言語](無)							
	部位毎の 劣化状況	屋根・屋上	天井等に雨漏り跡がみられますが、機能上の問題はありま せん。トップライトのビニルクロスの剥離が多数みられま す。						
		外壁	庇の劣化、建具周囲のシーリングの破断、A L C パネルの 塗装の劣化がみられます。						
		内部仕上	天井、床に水浸跡が多数みられます。						
電気設備		電気配管、照明器具の発錆がみられます。							
機械設備	一部空調室外機の紫外線劣化、換気扇フェイスの変形、排 水金物の発錆がみられます。								
課題	・ 劣化状況を踏まえ、内部仕上の修繕を行う必要があります。								
備考	—

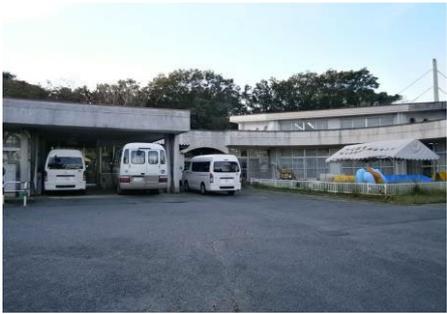
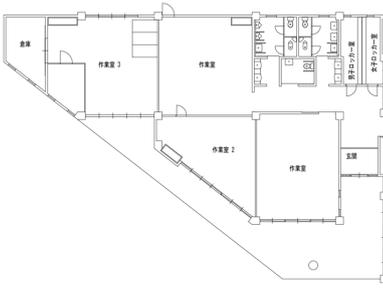
施設 の 現 状	利用状況※1	年度	R1	R2	R3	R4	R5	合計	
		利用人数(人)	5,397	4,178	4,666	3,951	3,855	22,047	
	ユニバーサル デザイン	バリアフリートイレ(有)/スロープ(有)/点字ブロック(無)/エレベーター(-)/案内・標識等[色彩][ピクトグラム][高さ 130cm 程度](有)/案内・標識等[点字][多言語](無)							
	部位毎の 劣化状況	屋根・屋上	天井等に雨漏り跡がみられますが、機能上の問題はありません。						
		外壁	窓・ドアの廻りで漏水がみられます。						
内部仕上		天井・壁に水浸跡、部分的な劣化が多数みられます。							
電気設備		屋外照明、電気配管の発錆がみられます。							
機械設備	排水金物の発錆、腐食がみられます。								
課題	・ 劣化状況を踏まえ、内部仕上、電気設備の修繕の必要があります。								
備考	・ 「知的棟」「身体棟」「児童棟」の3建物からなる施設の1つです。

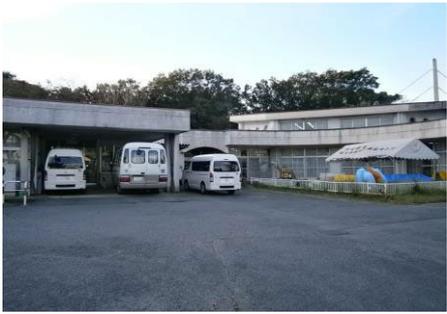
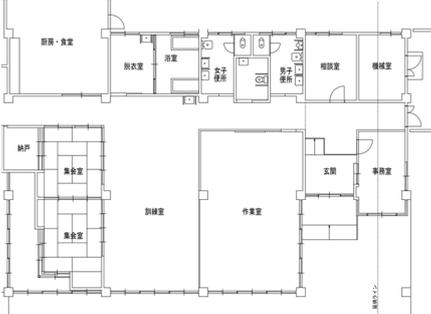
施設 の 現 状	利用状況※1	年度	R1	R2	R3	R4	R5	合計	
		利用人数(人)	5,397	4,178	4,666	3,951	3,855	22,047	
	ユニバーサル デザイン	バリアフリートイレ(有)/スロープ(有)/点字ブロック(無)/エレベーター(-)/案内・標識等[色彩][ピクトグラム][高さ 130cm 程度](無)/案内・標識等[点字][多言語](無)							
	部位毎の 劣化状況	屋根・屋上	防水に表面塗膜の減耗、部分的なひび割れがみられます。						
		外壁	外壁に部分的なひび割れ、剥がれ、局所的なコンクリートの爆裂がみられます。						
内部仕上		壁に水浸跡、カビ発生、部分的な劣化が多数みられます。							
電気設備		屋外照明、電気配管の発錆がみられます。							
	機械設備	屋外設置機器、排水金物、衛生配管ラッキングの発錆、腐食がみられます。							
課題	・ 施設全体で劣化が著しく、全体的な修繕の必要があります。								
備考	・ 「知的棟」「身体棟」「児童棟」の3建物からなる施設の1つです。

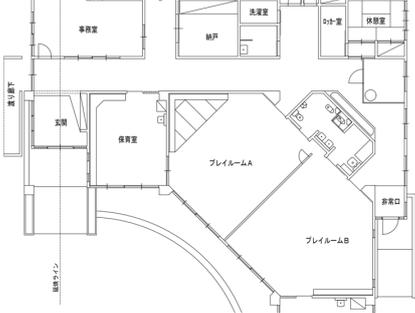
施設 の 現 状	利用状況※1	年度	R1	R2	R3	R4	R5	合計	
		利用人数(人)	5,397	4,178	4,666	3,951	3,855	22,047	
	ユニバーサル デザイン	バリアフリートイレ(有)/スロープ(有)/点字ブロック(無)/エレベーター(-)/案内・標識等[色彩][ピクトグラム][高さ 130cm 程度](有)/案内・標識等[点字][多言語](無)							
	部位毎の 劣化状況	屋根・屋上	アスファルトシングル屋根の塗膜劣化、屋上端部の損傷がみられます。						
		外壁	外壁塗装に広範囲の浮き、剥がれ、局所的にコンクリートの爆裂がみられます。						
		内部仕上	部分的な劣化が多数みられます。						
電気設備		電気配管、屋外照明、電気配管の発錆がみられます。							
機械設備	一部空調設備の紫外線劣化、配管金物の発錆がみられます。								
課題	・ 施設全体で劣化が著しく、全体的な修繕の必要があります。								
備考	・ 「知的棟」「身体棟」「児童棟」の3建物からなる施設の1つです。
