# I つくば市 福祉施設 個別施設計画

令和7年（2025年）3月

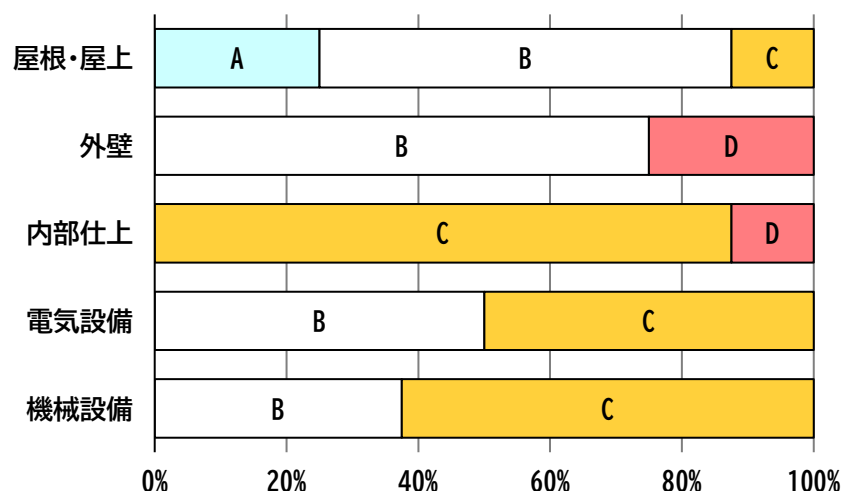
図 3-9 構造躯体以外の劣化状況の評価結果の割合

躯体以外の劣化状況について、現地調査による評価を部位・設備毎に分析した結果を、図 3-9 に示します。

どの部位においても、C 評価・D 評価となった部位は、安全上、機能上の問題があるため、修繕・改修等の対応が必要です。

「屋根・屋上」は、7/8 建物で A または B 評価であり、他の部位と比較すると状態が良好な建物が多いです。「外壁」は 6/8 建物で B 評価となっている一方、D 評価は 2/8 建物で全項目の中で最も多いです。「内部仕上」は全ての建物が C 以下の評価となっています。「電気設備」「機械設備」はすべての建物が B もしくは C 評価となっており、劣化がみられます。

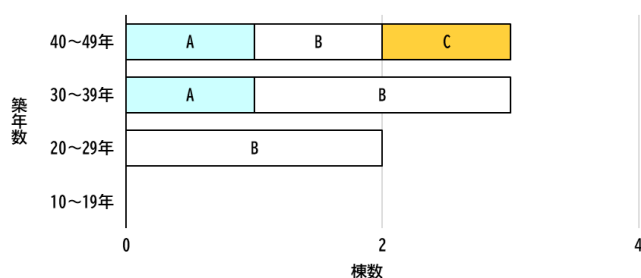
図 3-10 屋根・屋上の築年別劣化状況

「屋根・屋上」でC評価以下の建物は1建物あり、築40年以上でも改修等の実施によりA、B評価である建物があります。図3-11のように、C評価の建物では屋上のひび割れ等の劣化がみられました。

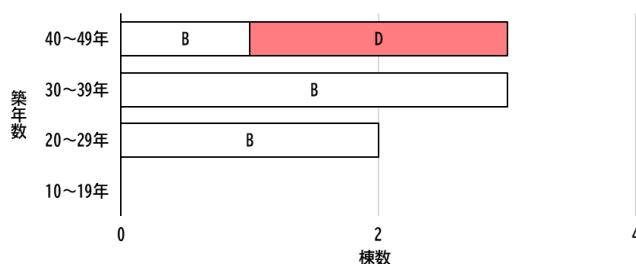
図 3-12 外壁の築年別劣化状況

築40年以上の建物では、改修等の実施によりB評価が1建物ある一方、残りの2建物はD評価となっています。D評価となった建物では、図3-13のように外壁表面に激しい劣化がみられ、対応が必要です。

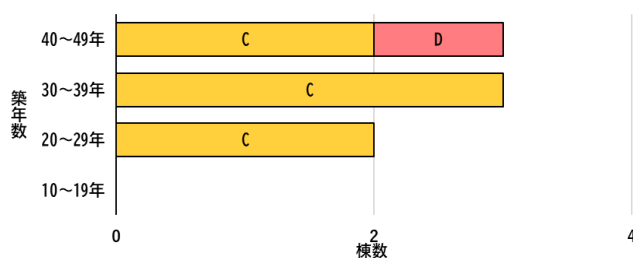
図 3-14 内部仕上の築年別劣化状況

全建物でC評価以下となっており、築40年以上の建物のうち1建物でD評価となっています。D評価となった建物では、図3-15のように、内壁の浸水跡やカビ発生等の著しい劣化がみられ、対応が必要です。

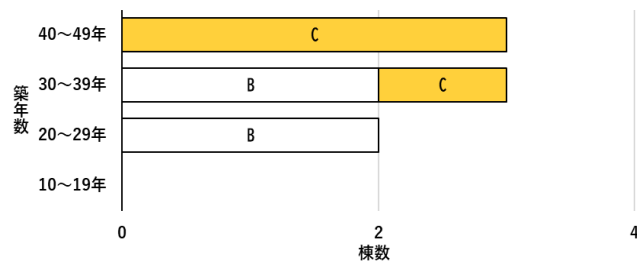
図 3-16 電気設備の築年別劣化状況

「電気設備」では、C 評価以下の建物は 4 建物あり、そのうち築 40 年未満の建物は、1 建物あります。築 40 年未満で C 評価の建物では、図 3-17 のように設備に一部分に発錆がみられました。

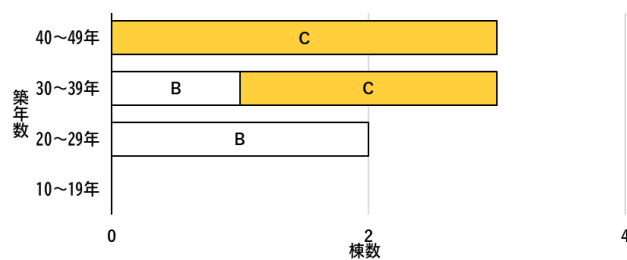
図 3-18 機械設備の築年別劣化状況

「機械設備」では、C 評価以下の建物は 5 建物あり、そのうち築 40 年未満の建物は、2 建物あります。C 評価の築 40 年未満の建物では、図 3-19 のように設備に発錆がみられました。

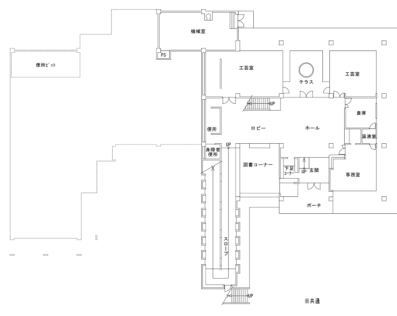
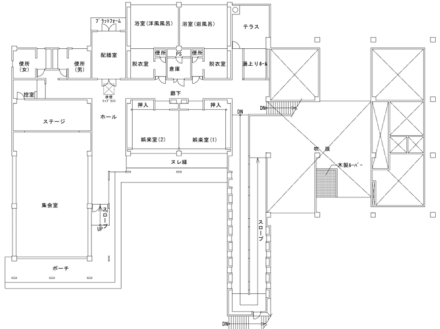
| | 部位毎の<br>劣化状況 | 屋根・屋上 | 天井等に雨漏り跡がみられますが、機能上の問題はありません。 | | | | | | |
| | | 外壁 | アルミサッシの開閉不良や塗装の劣化がみられます。 | | | | | | |
| | | 内部仕上 | 床の水浸跡、腐食、壁タイルの剥離等、部分的な劣化が多数みられます。 | | | | | | |
| | | 機械設備 | ポンプ類付属配管の劣化や浸水跡、排水金物の腐食や発錆がみられます。 | | | | | | |

| | 課題 | ・ 劣化状況を踏まえ、内部仕上、機械設備の修繕の必要があります。<br>・ スロープはありますが、エレベーターは未設置です。 | | | | | | | |

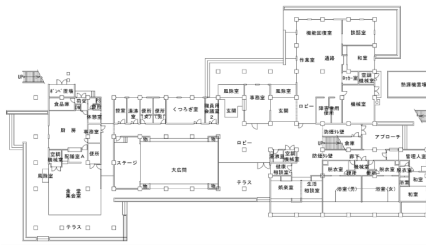
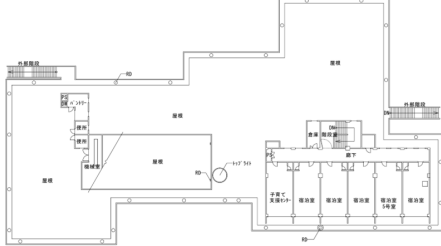
| | 部位毎の<br>劣化状況 | | 屋根・屋上 | 天井等に雨漏り跡がみられますが、機能上の問題はありません。 | | | | | | |
| | | | 外壁 | 自動扉枠の塗膜の劣化、窓・ドアの周りで漏水がみられ<br>ます。 | | | | | | |
| | | | 機械設備 | 換気扇、ろ過機の発錆、排水金物の腐食がみられます。 | | | | | | |

| | 課題 | | ・ 劣化状況を踏まえ、内部仕上、電気設備、機械設備の修繕の必要があり<br>ます。 | | | | | | | |

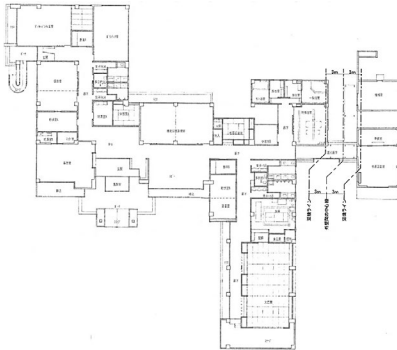
| | 部位毎の<br>劣化状況 | 屋根・屋上 | | 天井等に雨漏り跡がみられますが、機能上の問題はありません。 | | | | | | |
| | | 外壁 | | 外壁に部分的なひび割れ、塗装の剥がれがみられます。 | | | | | | |
| | | 内部仕上 | | 天井に水浸跡、部分的な劣化が多数みられます。 | | | | | | |
| | | 電気設備 | | 屋外照明、スピーカーの発錆、電気配管の発錆、腐食がみられます。 | | | | | | |
| | | 機械設備 | | 受水槽基礎の亀裂、排水金物の発錆がみられます。 | | | | | | |

| | 課題 | | ・ 劣化状況を踏まえ、内部仕上、機械設備の修繕を行う必要があります。 | | | | | | | |

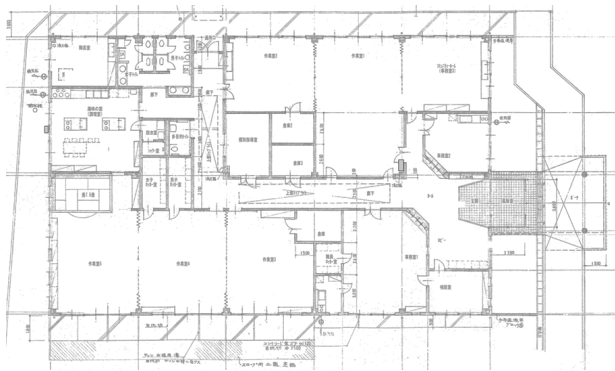
| | 部位毎の<br>劣化状況 | 屋根・屋上 | 天井等に雨漏り跡がみられますが、機能上の問題はありません。トップライトのビニルクロスの剥離が多数みられます。 | | | | | | |
| | | 外壁 | 庇の劣化、建具周囲のシーリングの破断、A L Cパネルの塗装の劣化がみられます。 | | | | | | |
| | | 機械設備 | 一部空調室外機の紫外線劣化、換気扇フェイスの変形、排水金物の発錆がみられます。 | | | | | | |

| 課題 | | ・ 劣化状況を踏まえ、内部仕上の修繕を行う必要があります。 | | | | | | | |

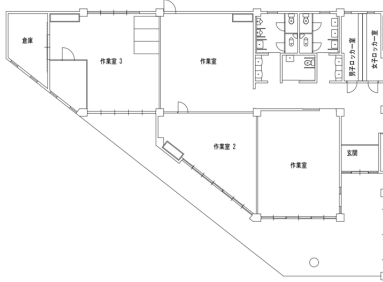
| | 部位毎の<br>劣化状況 | 屋根・屋上 | 天井等に雨漏り跡がみられますが、機能上の問題はありません。 | | | | | | |
| | | 外壁 | 窓・ドアの廻りで漏水がみられます。 | | | | | | |
| | | 内部仕上 | 天井・壁に水浸跡、部分的な劣化が多数みられます。 | | | | | | |
| | | 機械設備 | 排水金物の発錆、腐食がみられます。 | | | | | | |

| | 課題 | | ・ 劣化状況を踏まえ、内部仕上、電気設備の修繕の必要があります。 | | | | | | |

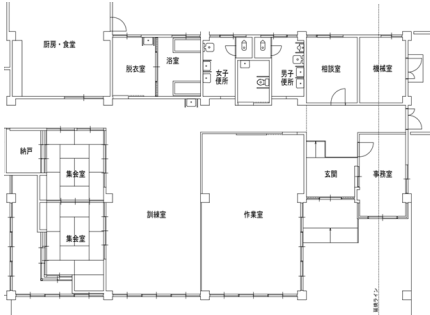
| | 部位毎の<br>劣化状況 | 屋根・屋上 | 防水に表面塗膜の減耗、部分的なひび割れがみられます。 | | | | | | |
| | | 外壁 | 外壁に部分的なひび割れ、剥がれ、局所的なコンクリートの爆裂がみられます。 | | | | | | |
| | | 内部仕上 | 壁に水浸跡、カビ発生、部分的な劣化が多数みられます。 | | | | | | |
| | | 機械設備 | 屋外設置機器、排水金物、衛生配管ラッキングの発錆、腐食がみられます。 | | | | | | |

| 課題 | ・ 施設全体で劣化が著しく、全体的な修繕の必要があります。 | | | | | | | | |

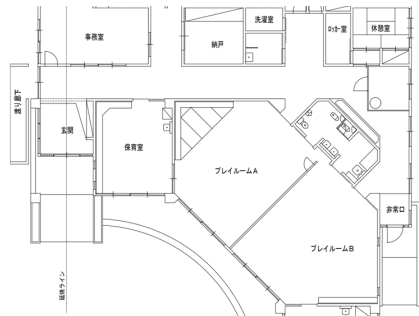
| | 部位毎の<br>劣化状況 | 屋根・屋上 | アスファルトシングル屋根の塗膜劣化、屋上端部の損傷がみられます。 | | | | | | |
| | | 外壁 | 外壁塗装に広範囲の浮き、剥がれ、局所的にコンクリートの爆裂がみられます。 | | | | | | |
| | | 内部仕上 | 部分的な劣化が多数みられます。 | | | | | | |
| | | 機械設備 | 一部空調設備の紫外線劣化、配管金物の発錆がみられます。 | | | | | | |

| 課題 | | ・ 施設全体で劣化が著しく、全体的な修繕の必要があります。 | | | | | | | |

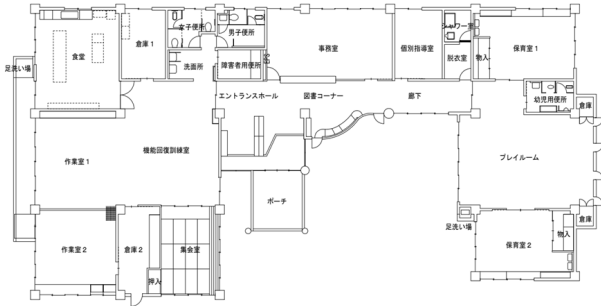
| | 部位毎の劣化状況 | 屋根・屋上 | シールの劣化がみられます。 | | | | | |
| | | 外壁 | 部分的な劣化が多数みられます。 | | | | | |
| | | 内部仕上 | 天井漏水等、部分的な劣化が多数みられます。 | | | | | |
| | | 電気設備 | 屋外盤類の劣化、電気配管の発錆がみられます。 | | | | | |
| | | 機械設備 | 排水金物の発錆、腐食がみられます。 | | | | | |

| 課題 | | ・ 劣化状況を踏まえ、内部仕上の修繕の必要があります。 | | | | | | |
