会 議 録

会議の名称		史跡平沢官衙遺跡再整備懇話会（第1回）		
開催日時		令和3年(2021年)8月27日 開会 14:40 閉会 16:30		
開催場所		つくば市役所3階 302会議室		
事務局（担当課）		教育局文化財課		
出席者	委員	田中裕、黒田乃生、海野聡、三谷芳幸(以上オンライン)		
		柳原茂男		
	その他	岩井浩介（文化庁文化資源活用課）、栗原悠（文化庁文化資源活用課）、舟橋理（茨城県教育庁文化課） 中田英史、窪田美穂子（有限会社ウッドサークル）		
	事務局	石橋文化財課長、広瀬同課係長、山本同主務、久保田同主事		
公開・非公開の別		<input checked="" type="checkbox"/> 公開 <input type="checkbox"/> 非公開 <input type="checkbox"/> 一部公開	傍聴者数	0人
非公開の場合はその理由				
議題		<p>(1) 再整備の方針について(資料1)</p> <p>(2) 市が実施した来場者アンケートの結果報告について(資料2)</p> <p>(3) 史跡の現状確認調査の結果報告について(資料3)</p> <p>(4) (3)に基づく修繕内容の提案について(資料3)</p>		
会議録署名人			確定年月日	年 月 日
会 議 次 第	1 開会			
	2 挨拶			
	3 議事			
	4 閉会

史跡平沢官衙遺跡の整備諸施設は平成15年(2003)4月の開園以降、約20年を経ており、実物大復元建物の屋根や各部の劣化・損傷をはじめ、柱位置表示等の造園的整備諸施設の損傷を来している。この再整備は、当初の整備の考え方を踏襲しつつ、利用者の安全や施設の維持、さらにはより充実した遺跡の価値の顕在化を目的に行うものである。

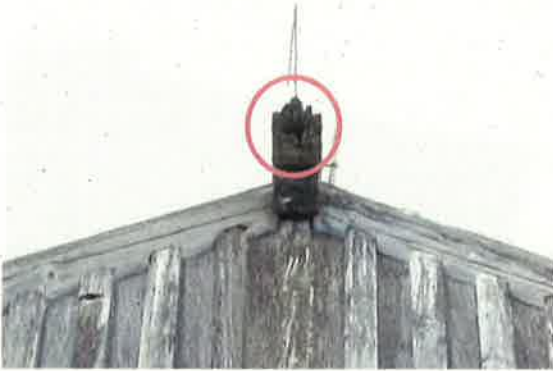
③ 東面 樋棟木口の腐朽

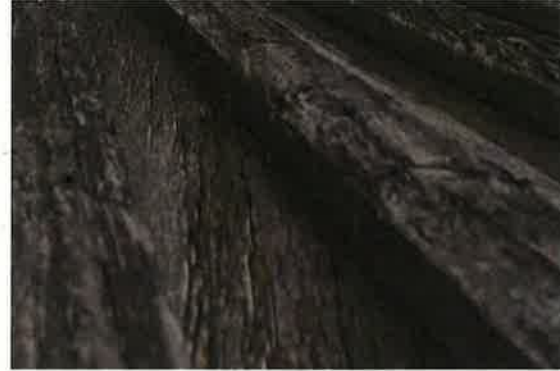
④ 南面 目板と葺板の腐朽

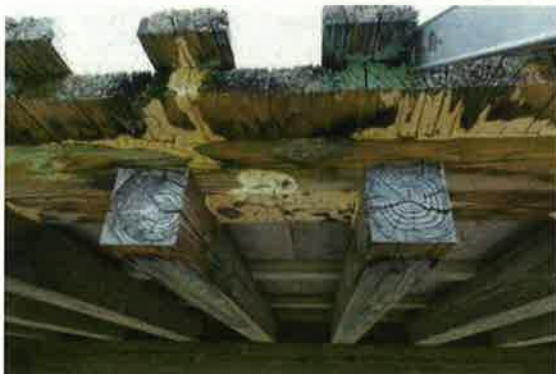
⑦ 南面 目板と葺板の木口付近の地衣・苔

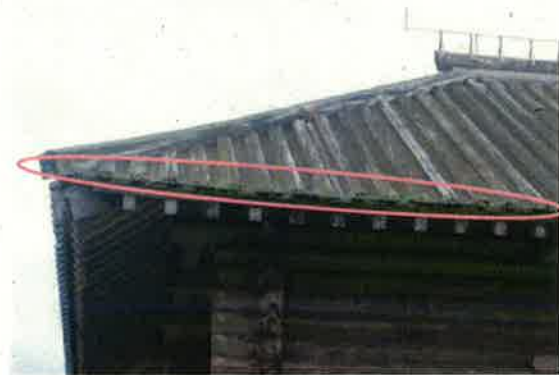
⑫ 南面 屋根目板と葺板の木口の腐蝕と苔繁殖

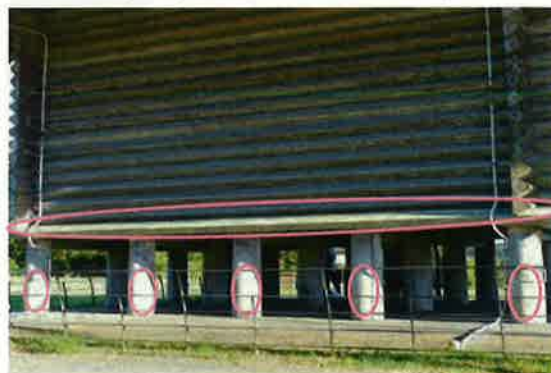
⑮ 北面 台輪および柱脚の緑苔

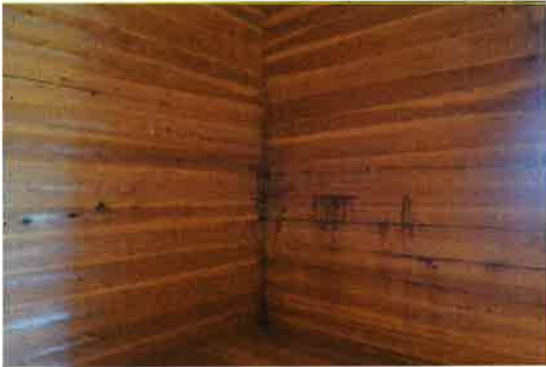
① 南東隅部と南面の雨染み状況

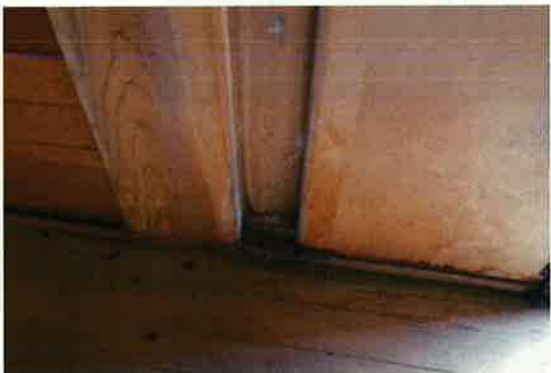
⑤ 南面東扉下部、側壁板、台輪上、床に雨染み

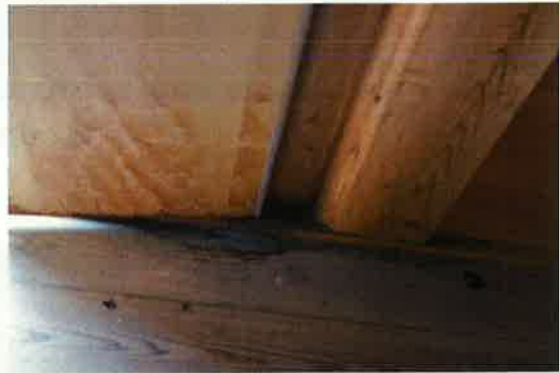
⑥ 南面西扉下部、側壁板、台輪上、床に雨染み

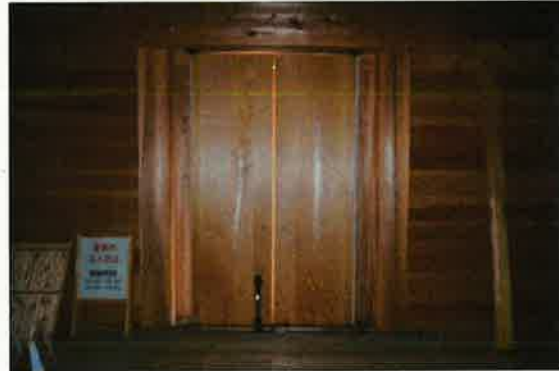
⑧ 南面 扉まわり

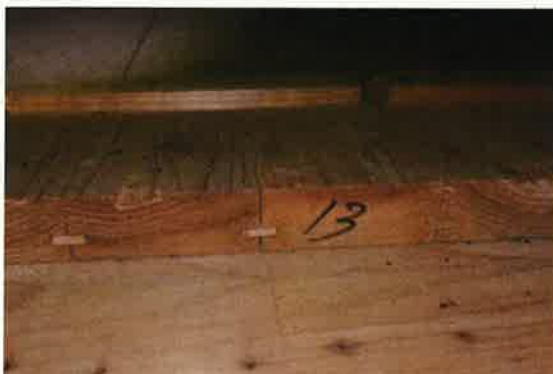
⑮ 天井板の雇い實継ぎの状況

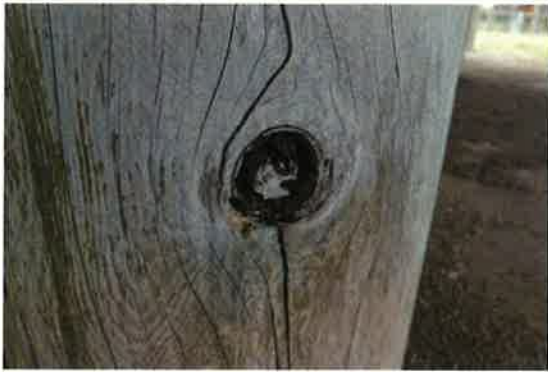
① 節の腐朽落脱

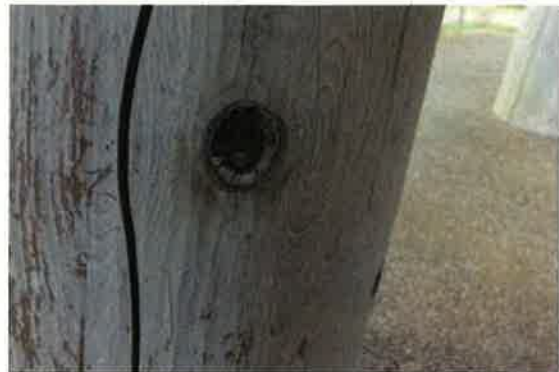
② 節の腐朽落脱

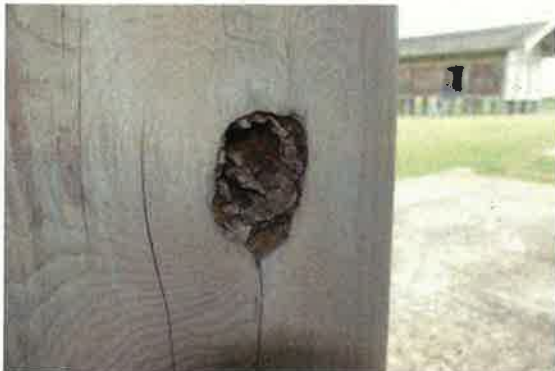
③ 節の腐朽落脱

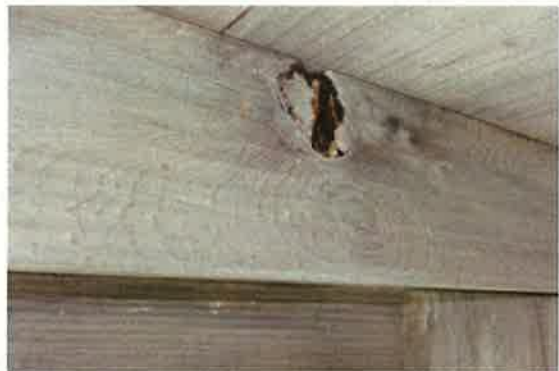
④ 節の腐朽落脱

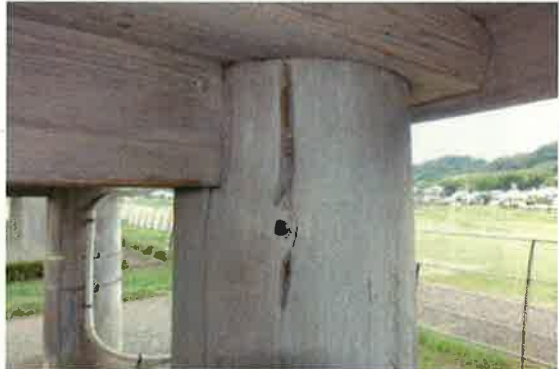
⑥ 節の腐朽

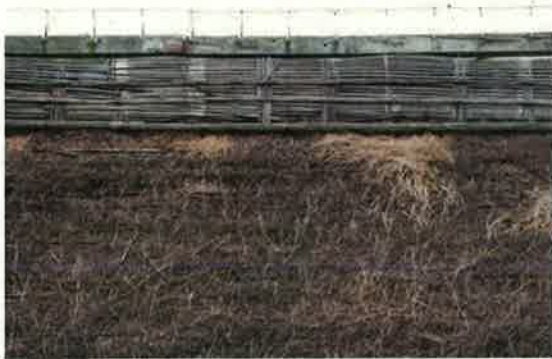
③ 南面中央 棟 ひしぎ竹の欠落、茅の啄み

現状では茅葺面の損傷や棟飾りの風蝕・腐朽が進んでおり、小屋裏の観察からも屋外からの光漏れや茅の脱落などがみられ、屋根替えを要する段階にある。茅葺面の損傷は鳥害によるものが大きいとみられ、今回の調査では屋根面に空いた穴に多くのスズメが観察された。

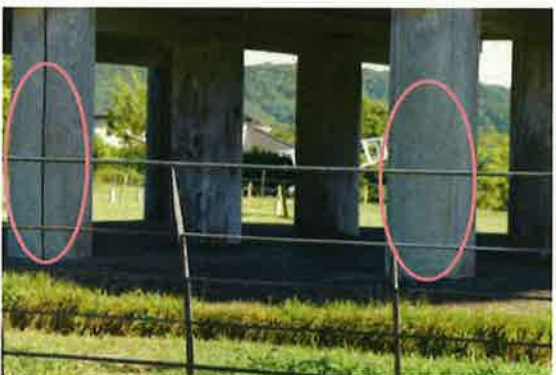
⑭ 北面 柱脚北側面に苔

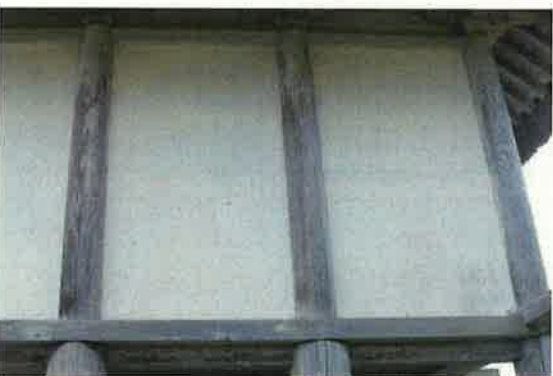
⑮ 東面 漆喰壁に黒カビ

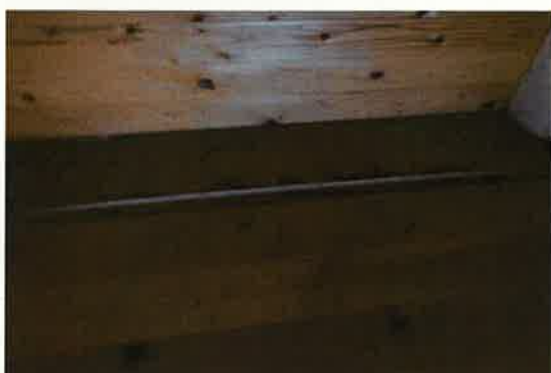
④ 南面 台輪上に雨染み

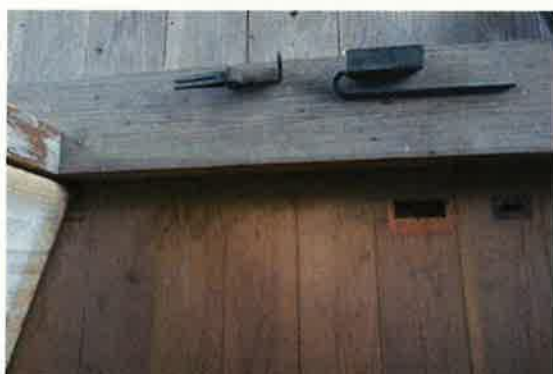
⑤ 東面 出入口床に雨染み

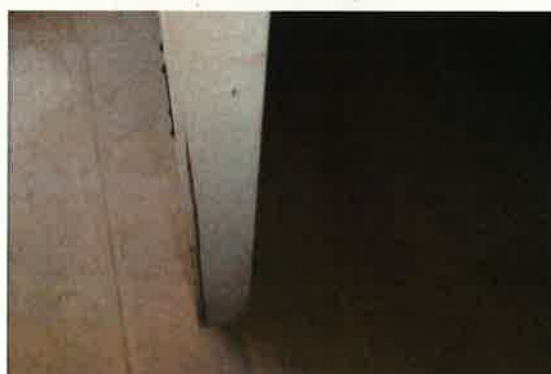
⑧ 東面 扉の亀裂

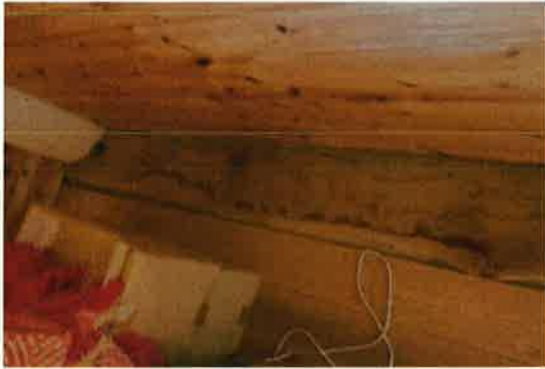
⑨ 南面 台輪上に雨染み

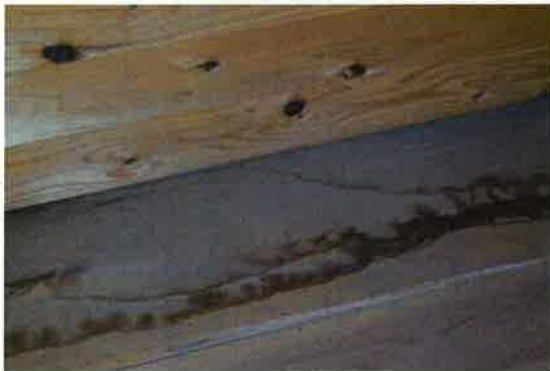
⑪ 南面 台輪上に雨染み

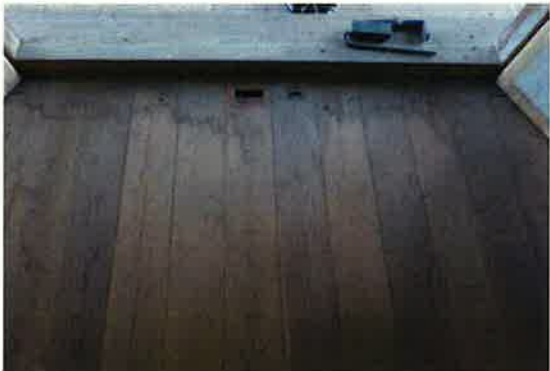
⑬ 東面 出入口床に雨染み

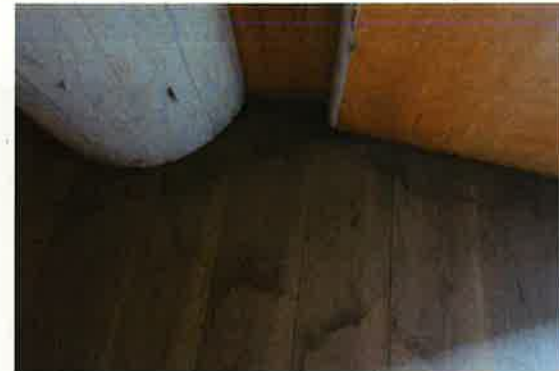
⑭ 東面 出入口床に雨染み、板壁に雨染み

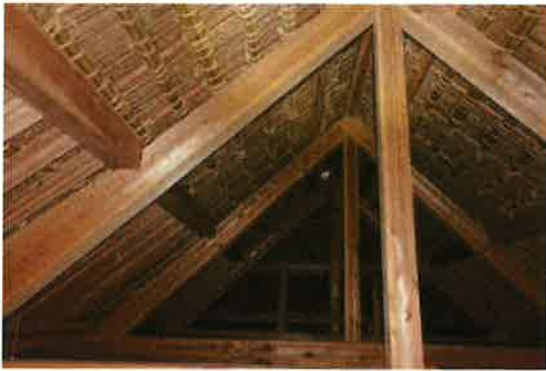
⑰ 合掌組手状況と 光の漏れ

光漏れは先述の屋根替えにより解決できる。また、ナットの緩みも容易に修理できる。

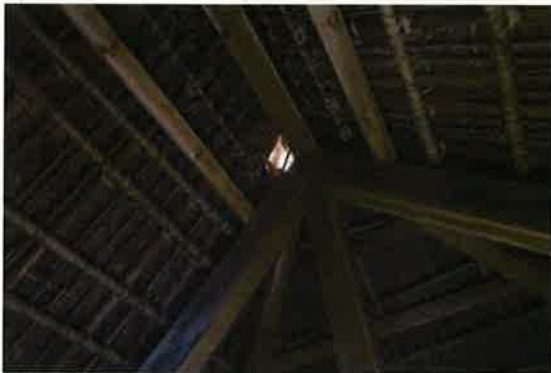
⑲ 棟端部の光の漏れ

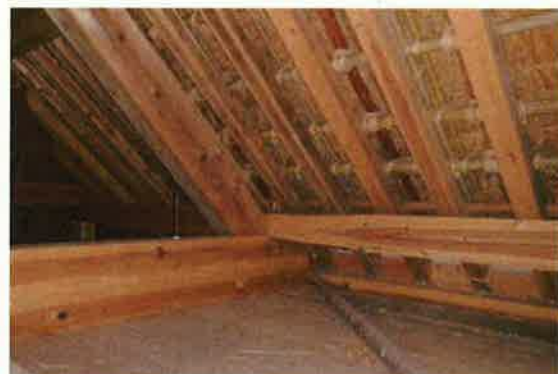
㉔ 小屋組の納まりとボルト使用状況
鳥の糞あり

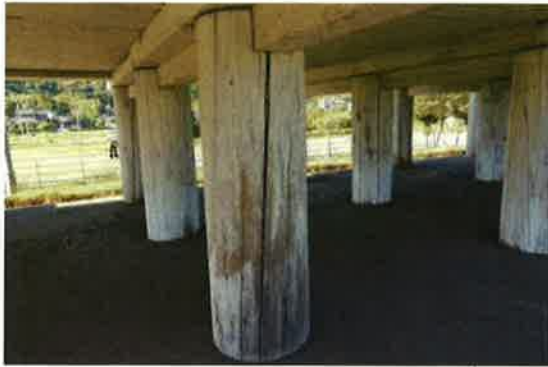
① 束柱割れ

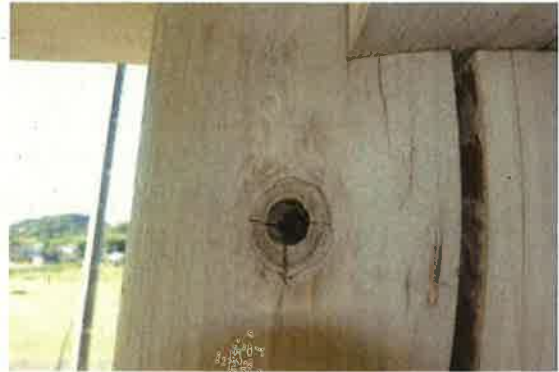
② 束柱割れ、節の腐朽落脱

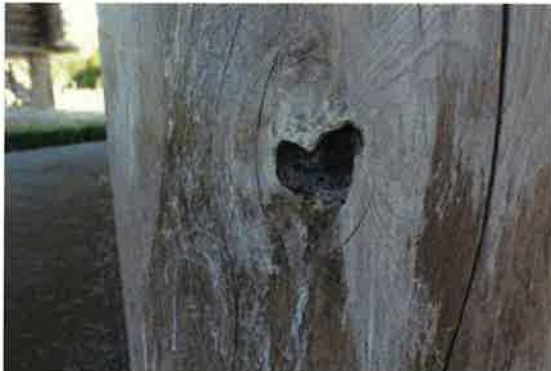
③ 節の腐朽落脱

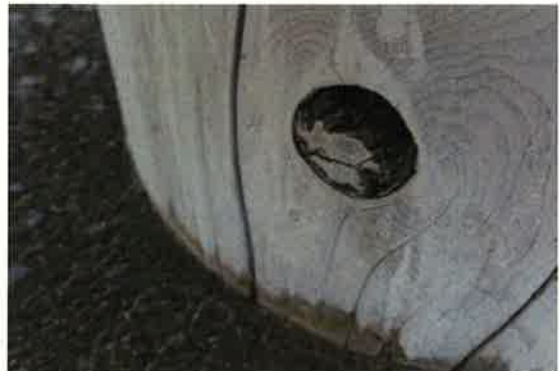
④ 節の腐朽落脱

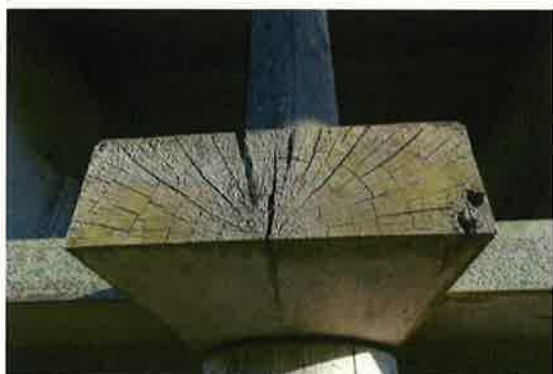
⑦ 北面_台輪の割れ、苔、虫害

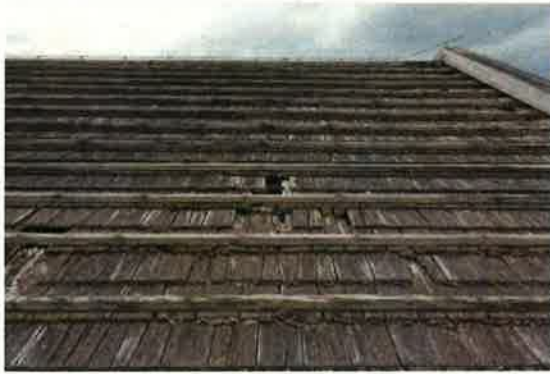
① 東面 _ クレ板、板押えの腐朽状況

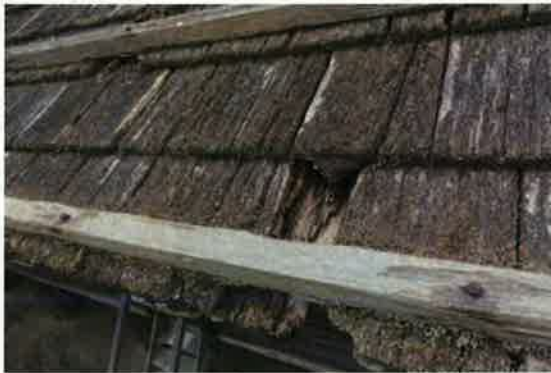
③ 東面 _ クレ板の腐朽・欠損・苔繁殖

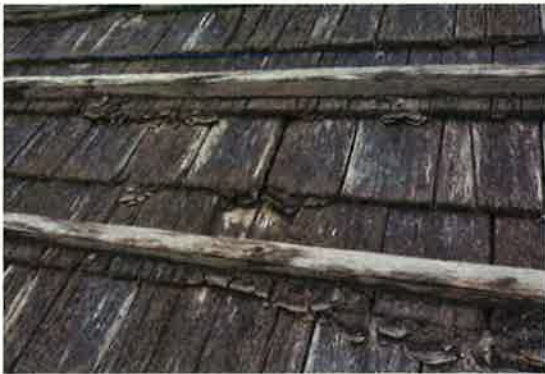
⑤ 東面 _ クレ板の腐朽・苔・茸繁殖

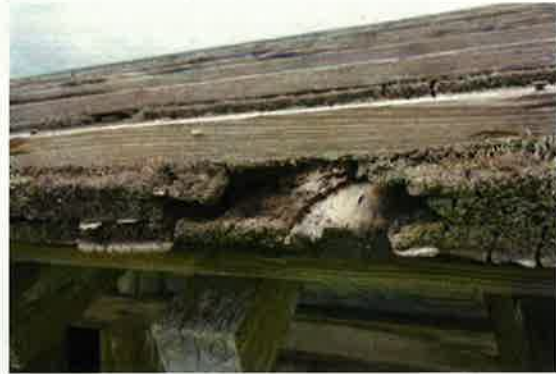
⑥ 東面 _ 軒先 (クレ板木口の腐朽・苔・茸繁殖)

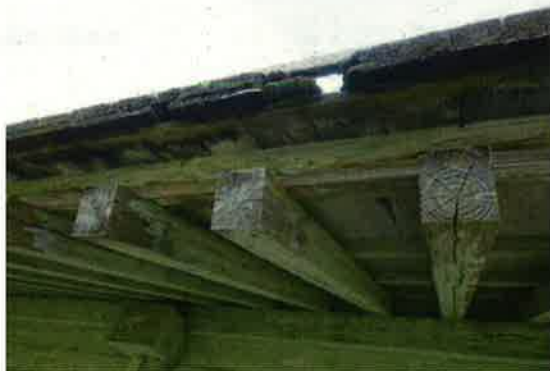
⑦ 東面 _ 軒下の状況 (クレ板・茅負の腐朽)

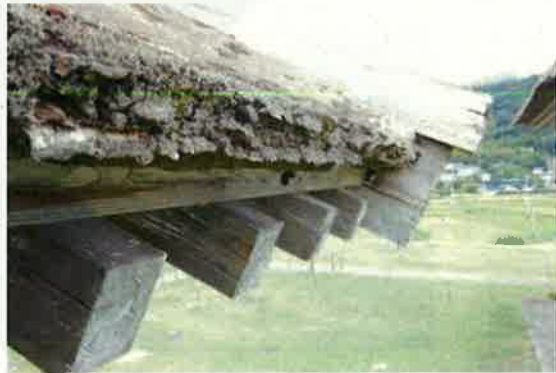
⑧ 東面 _ 軒先 (クレ板木口の腐朽・苔・茸繁殖)

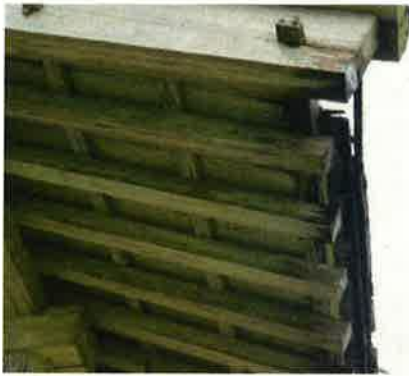
⑨ 西面北_ウダツ・破風板・垂木・クレ板の腐朽

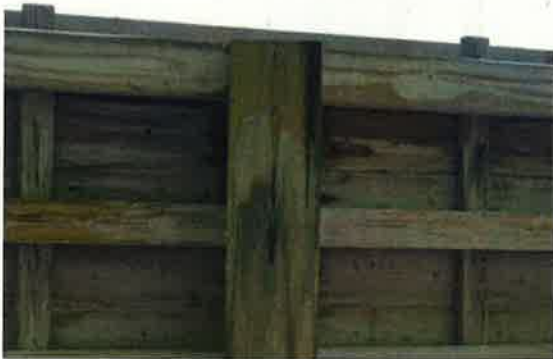
⑪ 北面_母屋と軒裏板の腐朽状況

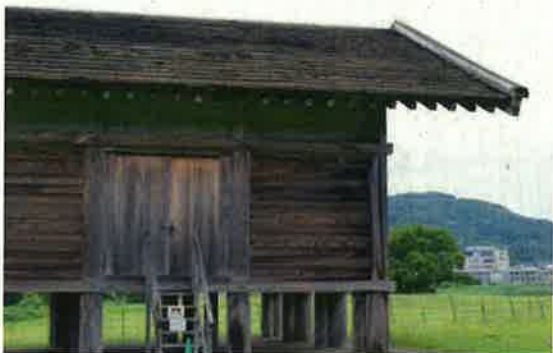
⑬ 東面北_雨後の様子

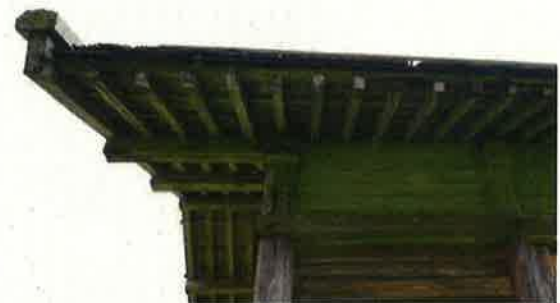
⑭ 東面南_ウダツの腐朽、クレ板の腐朽と欠損

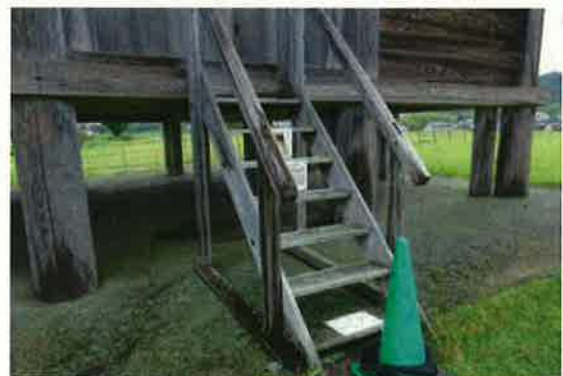
⑯ 階段の腐朽、タタキの苔

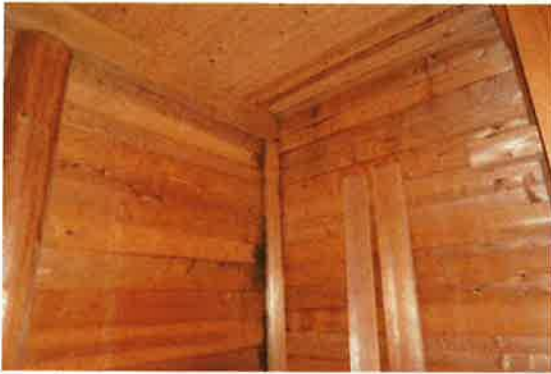
① 北東角_腐朽状況

建物の維持として最も優先すべきは北室北東隅壁面の雨漏りであり、床面にも広く雨染みがみられ、羽目板の腐朽が進みつつある。一部の板は腐朽により脆弱化している箇所があり、軸部（柱）に影響を及ぼす前に処置する必要がある。

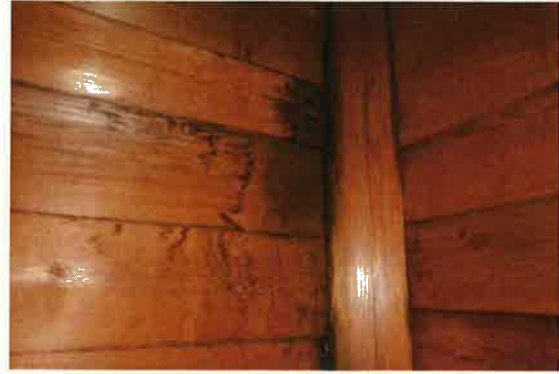
② 北東角_腐朽状況

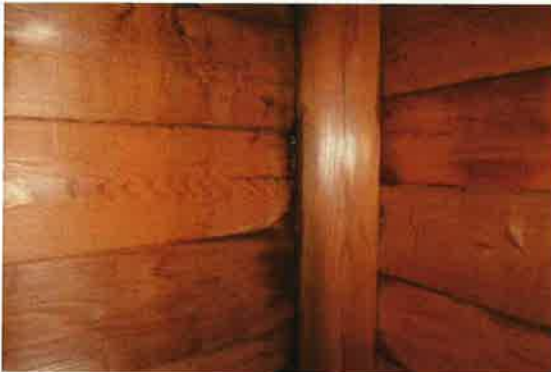
③ 北東角_腐朽状況(黒変と白カビ)

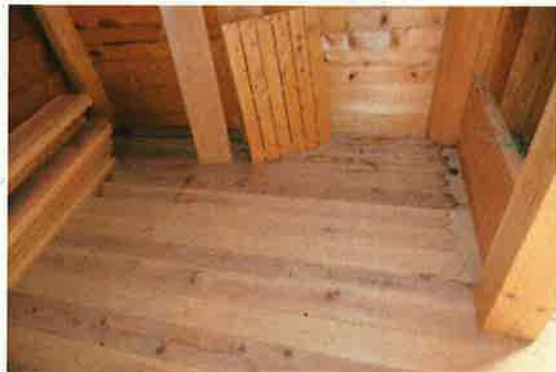
④ 東面_床の雨染み

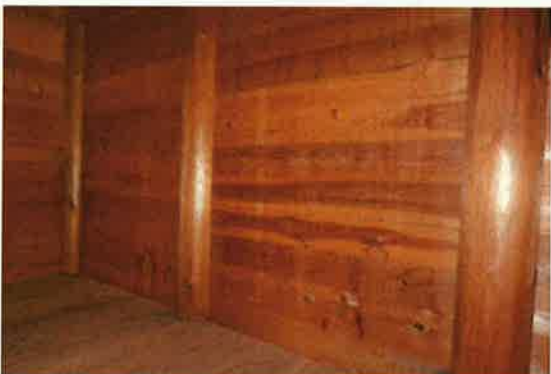
⑤ 北面_雨染み(節からの雨染み多い)

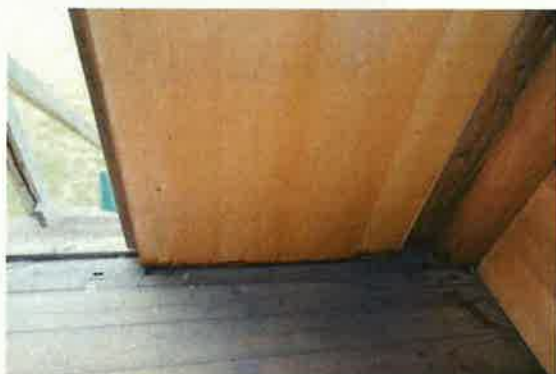
⑥ 東面_扉・側壁板・側柱下部の雨染み

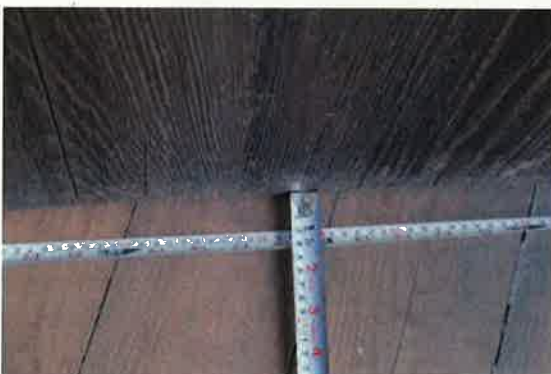
⑦ 東面_扉の反り

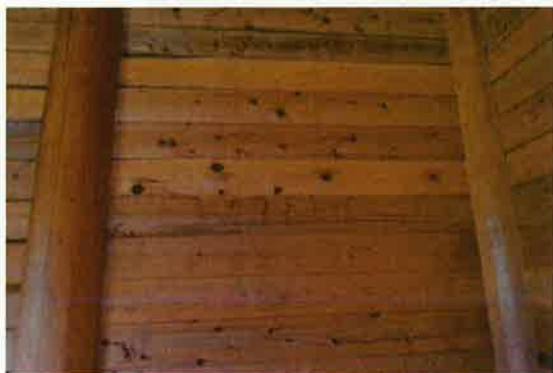
⑪ 南面 _ 雨染み状況

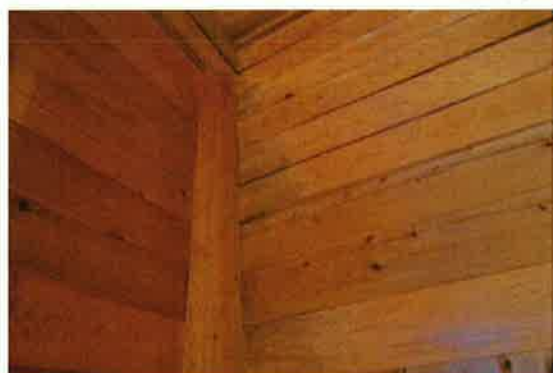
⑬ 東面 _ 黒い薄染み汚れ

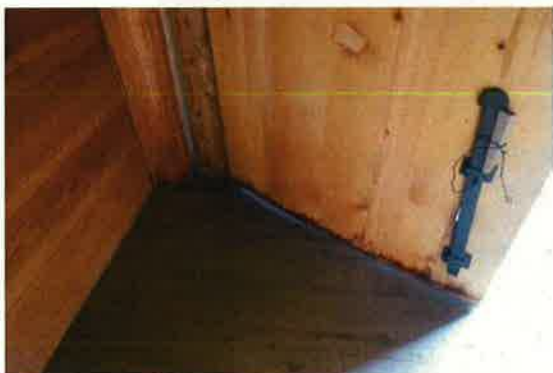
⑮ 扉・側壁板・側柱下部の雨染み、金具外れ

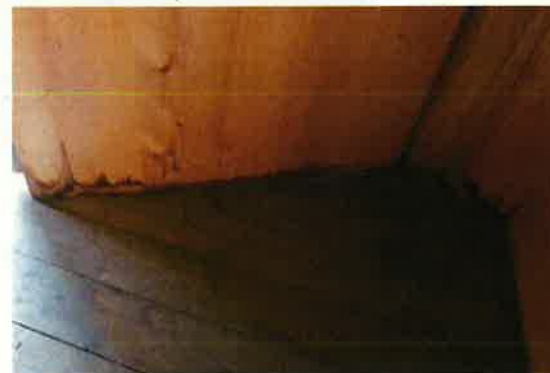
⑯ 扉・側壁板・側柱下部の雨染み、床の雨染み

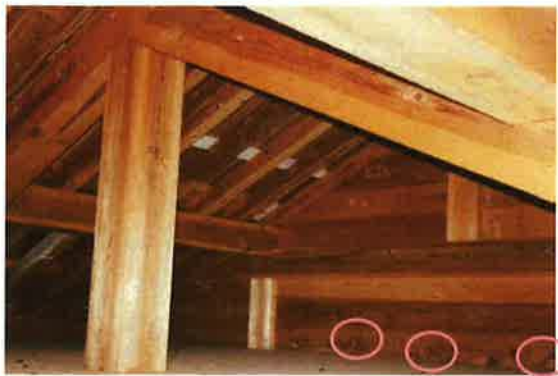
⑰ 板倉北 _ 北妻面, 節より雨染みあり

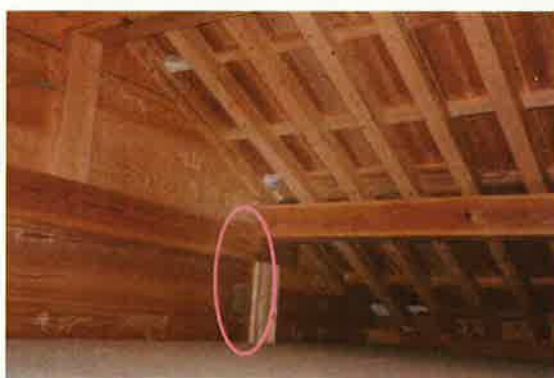
㉓ 板倉南 _ 南妻面, 雨染みあり

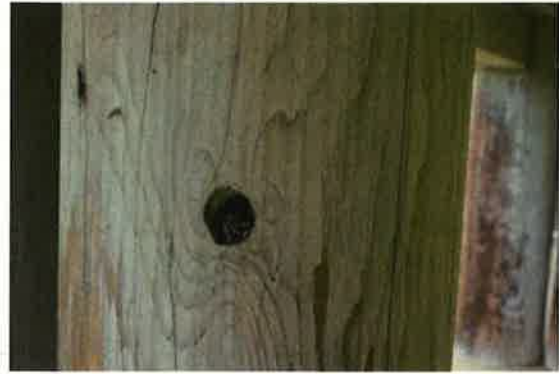
② 節の腐朽

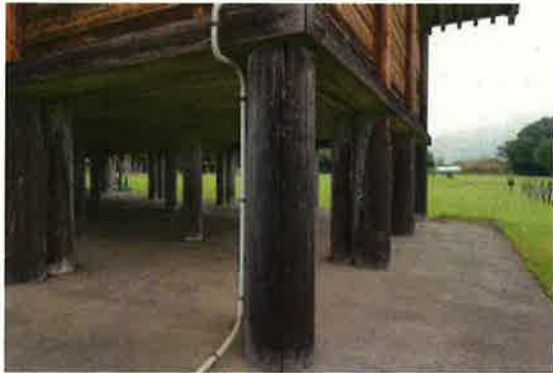
③ 柱の割れ

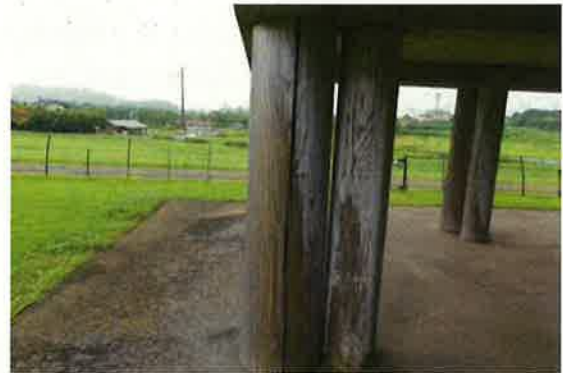
④ 柱の割れ

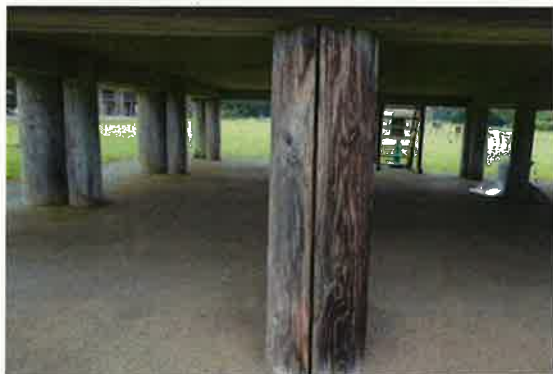
⑤ 柱の割れ

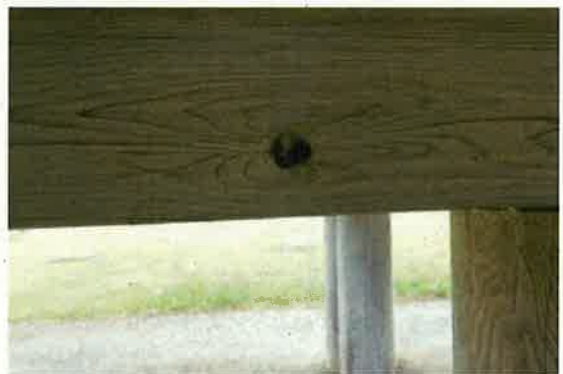
⑥ 大引_節の腐朽

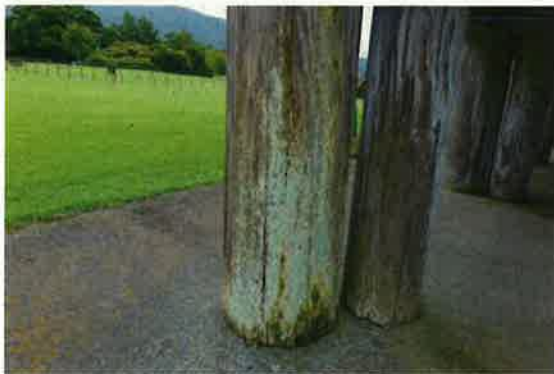
⑦ 北列東の通し柱の苔

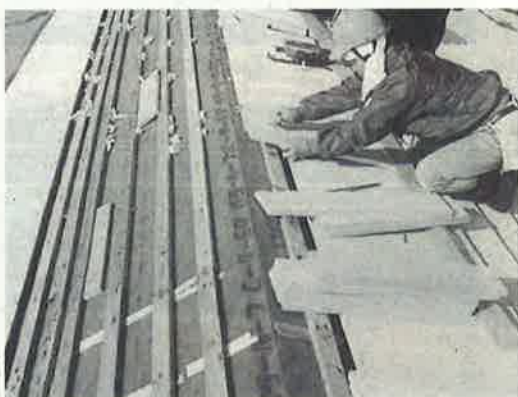
現状ではクレ板の腐朽が進み、軒先や平葺面でも欠損箇所が生じている。小屋裏の観察から、ルーフィングのためか雨漏りはあまり見られないが、北室の母屋の一部に雨染みが確認され、雨漏りを生じ初めているとみられ、屋根替えが必要である。また、蝮羽のウダツ木口の腐朽も進んでいる。

当初整備 クレ板下のアスファルトルーフィング
「整備事業報告書」より

再整備では、当初と同様にクレ板葺きとしつつ、腐朽抑制として次のことを検討する。

- ・板押さえの下面に水抜き穴を設ける。
- ・クレ板数段置きに敷き込み銅板を設ける。
柿葺きなどで用いられる方法であり、溶出する銅成分が防腐効果を持つ。
- ・クレ板割材・押え木・ウダツ材に酸化亜鉛樹脂加圧含浸処理を行う（校倉屋根と同様）。
- ・浸透性防腐剤を周期的に塗布含浸する（校倉屋根と同様）。

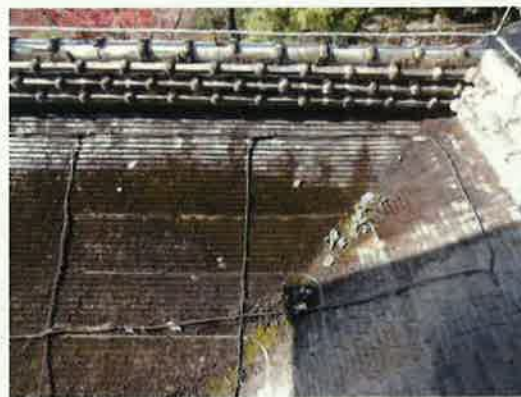
敷き込み銅板（借楽園好文亭・水戸市）

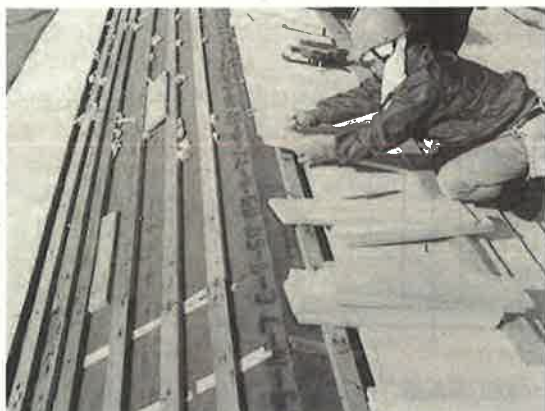
当初整備 クレ板下のアスファルトルーフィング
「整備事業報告書」より

現状ではクレ板の腐朽が進み、軒先や平葺面でも欠損箇所が生じている。小屋裏の観察から、ルーフィングのためか雨漏りはあまり見られないが、北室の母屋の一部に雨染みが確認され、雨漏りを生じ始めているとみられ、屋根替えが必要である。また、虻羽のウダツ木口の腐朽も進んでいる。

再整備では、当初と同様にクレ板葺きとしつつ、腐朽抑制として次のことを検討する。

- ・板押さえの下面に水抜き穴を設ける。
- ・クレ板数段おきに敷き込み銅板を設ける。
柿葺きなどで用いられる方法であり、溶出する銅成分が防腐効果を持つ。
- ・クレ板割材・押え木・ウダツ材に酸化亜鉛樹脂加圧含浸処理を行う（校倉屋根と同様）。
- ・浸透性防腐剤を周期的に塗布含浸する（校倉屋根と同様）。
