# つくば市 市民文化系施設 長寿命化計画

令和4年(2022年)3月

令和4年度(2022年度)から

令和13年度(2031年度)まで

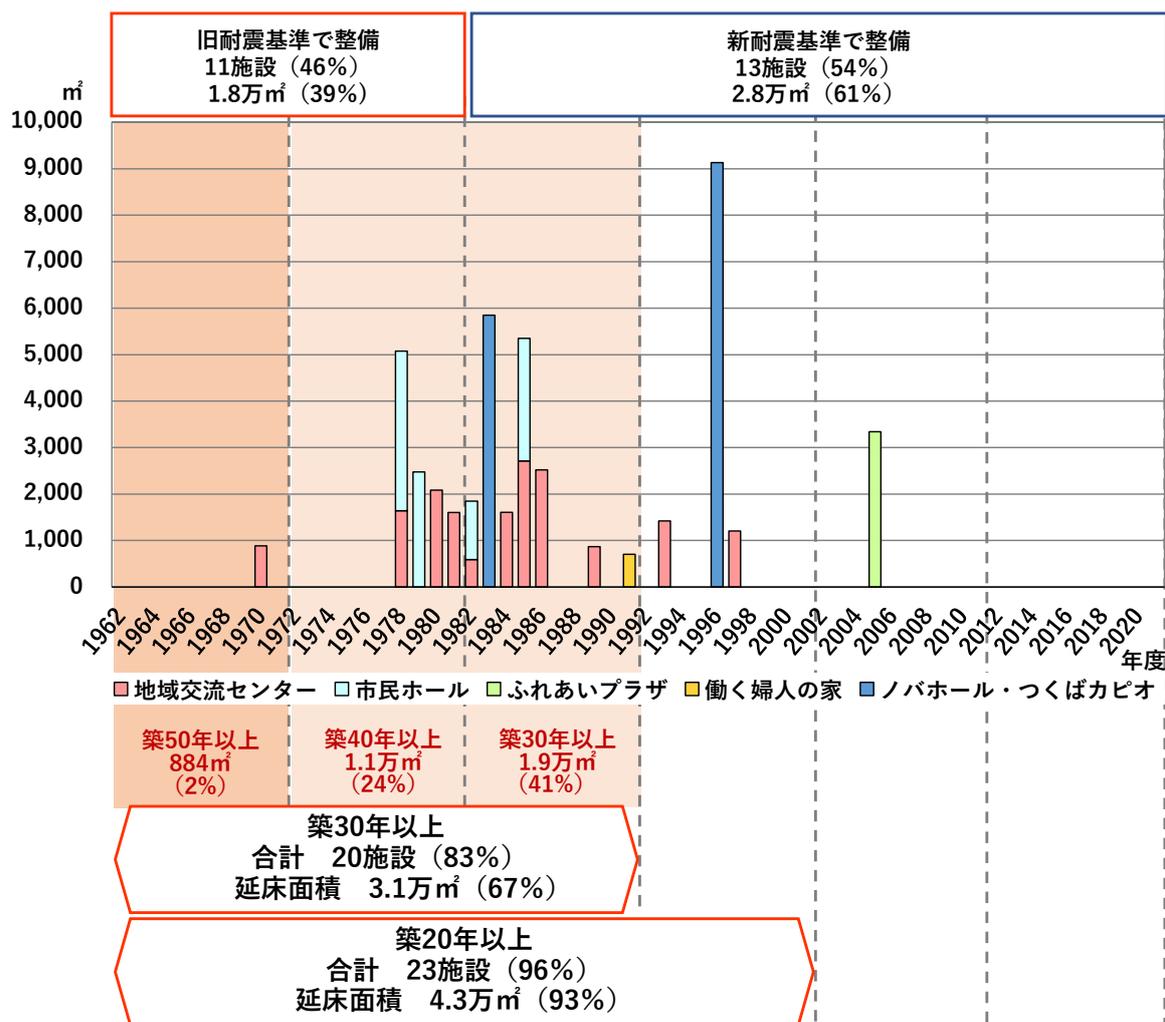
図 9 築年別整備状況

施設の築年別整備状況を図 9 に示します。

市民文化系施設 24 施設のうち、旧耐震基準で整備された施設は 11 施設、新耐震基準で整備された施設は 13 施設となっています。

築 30 年以上の施設は全体の約 8 割を占める 20 施設あり、築 30 年以上の施設の総延床面積も 6 割を超えています。これらの施設が集中的に改修の時期を迎えることになるため、改修に要する費用が市の財政に与える影響は、大きくなることが予想されます。

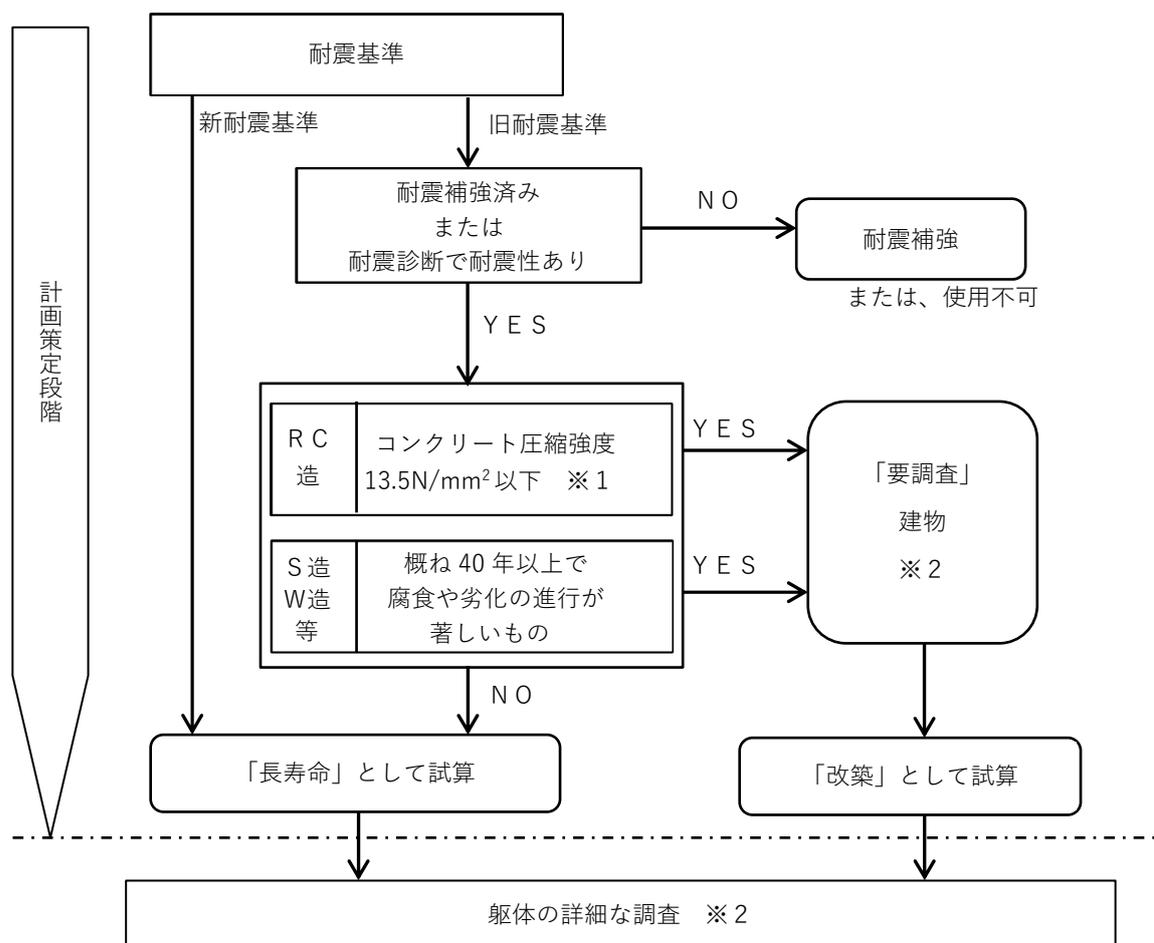
図 12 長寿命化の判定フロー

長寿命化の可否は、解説書に記載されている図 12 のフローに則り判定し、判定結果をもとに、今後の維持・更新の年次計画を検討する上での基礎資料とします。

- ※1 構造耐震指標(Is値)：建物の耐震性能を示す指標であり、Is値が0.6以上の場合は、「地震及び衝撃に対し、倒壊または崩壊する危険性が低い」と判断される。(耐震改修促進法における技術的指針(国土交通省))
- ※2 耐震診断実施時のコンクリート圧縮強度を示す。コンクリート圧縮強度が13.5N/mm<sup>2</sup>以下の場合、構造躯体が長寿命化に適さない可能性がある建物として「要調査」と判定する。
- ※3 19ページ、図12「長寿命化の判定フロー」に基づく。工事実施段階においては、躯体の詳細な調査を行い、長寿命化の可否を判断する必要がある。

なお、建物の長寿命化を目指す場合には、図 12「長寿命化の判定フロー」に示すとおり、各工事の実施段階で、躯体の詳細な調査を行い安全性の確保が可能かを判断した上で、経済性や機能性の観点から総合的に長寿命化の可否を判断します。

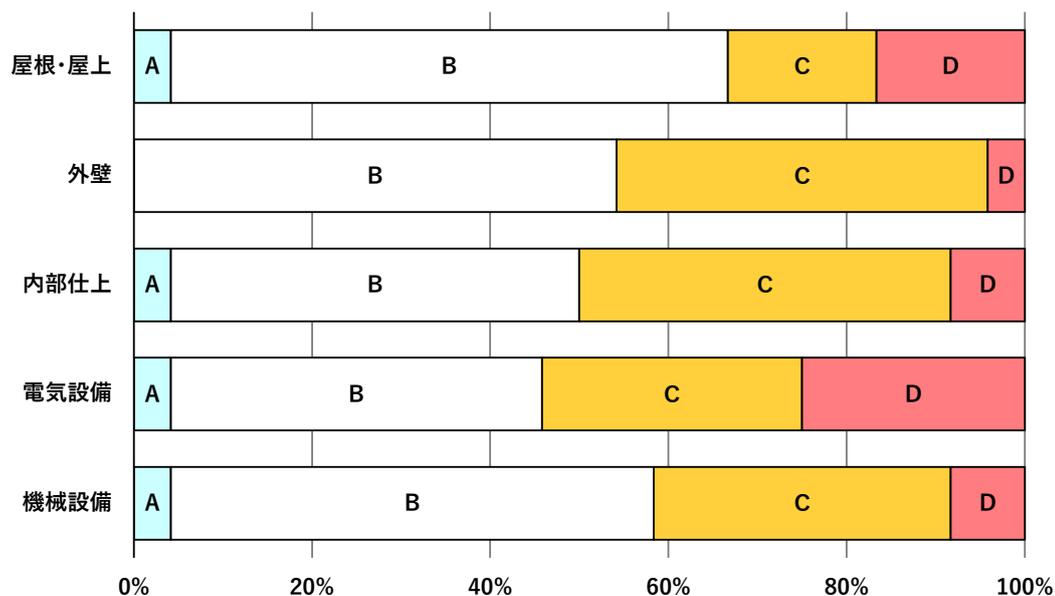
図 15 躯体以外の劣化状況の評価結果の割合

現地調査による評価を部位・設備ごとに分析した結果を、図 15 に示します。

「屋根・屋上」は、70%近い建物が A または B 評価であり、他の部位と比較すると状態が良好な施設が多いです。「電気設備」は、C 評価以下の建物が 50%を超えており、劣化が散見される状況です。「外壁」「内部仕上」「機械設備」も、C 評価以下が 40%を超えています。

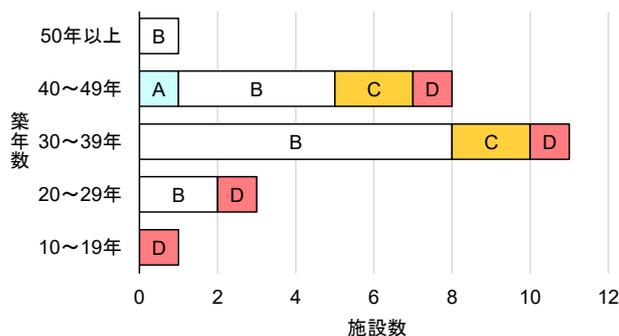
図 16 屋根・屋上の築年別劣化状況

「屋根・屋上」で C 評価以下の施設は 8 施設あり、特に D 評価となった 4 施設は対応が必要です。一方、築 40 年以上でも改修等の実施により A、B 評価である施設があります。

部位・設備ごとに築年数で評価結果を集計した結果を図 16 から図 20 に示します。

「屋根・屋上」「外壁」は目視による評価を行い、C 評価以下となった施設は広範囲に劣化が見られるか、安全上、機能上で不具合の兆しがあります。

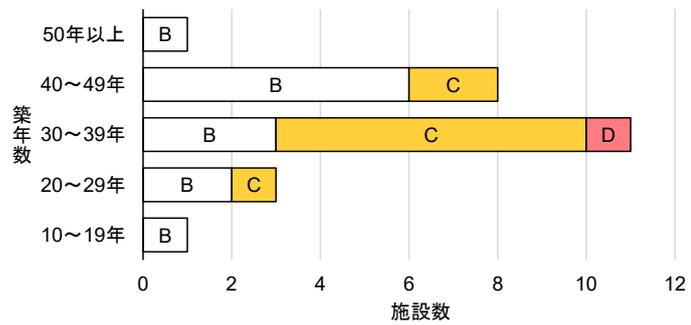
図 17 外壁の築年別劣化状況

「外壁」で、C 評価以下の施設は 11 施設あり、劣化が散見されます。特に D 評価となった 1 施設については対応が必要です。一方で築 40 年以上でも改修等の実施により B 評価である施設があります。

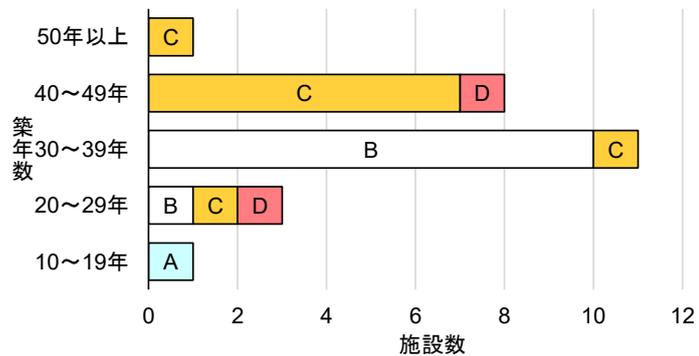
図 18 内部仕上の築年別劣化状況

「内部仕上」で、C 評価以下の施設は、12 施設あり、そのうち築 40 年未満の建物は、3 施設あります。

D 評価となった 2 施設は、対応が必要です。

「内部仕上」「電気設備」「機械設備」は、経過年数による評価を行うため、築 40 年以上は C 評価以下となります。築 40 年未満で C 評価以下となった施設は、経年に関わらず、劣化が著しく進行しています。

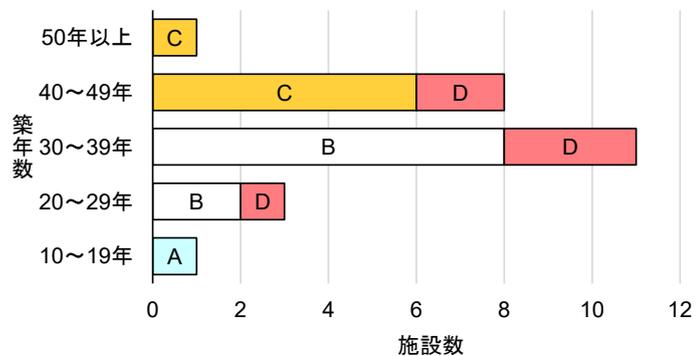
図 19 電気設備の築年別劣化状況

「電気設備」で、C 評価以下の施設は、13 施設あり、そのうち築 40 年未満の建物は、4 施設あります。

D 評価となった 6 施設は、対応が必要です。

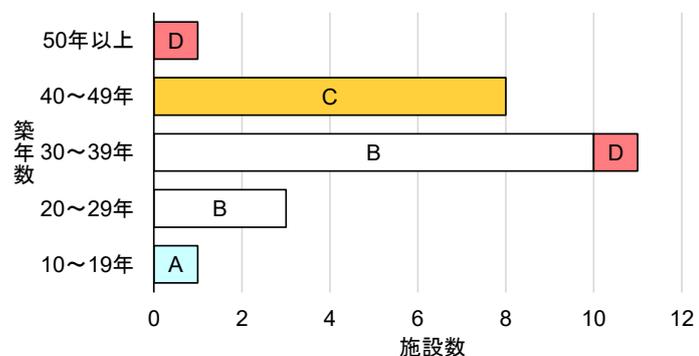
図 20 機械設備の築年別劣化状況

「機械設備」で、C 評価以下の施設は、10 施設あり、そのうち築 40 年未満の建物は、1 施設あります。

D 評価となった 2 施設は、対応が必要です。

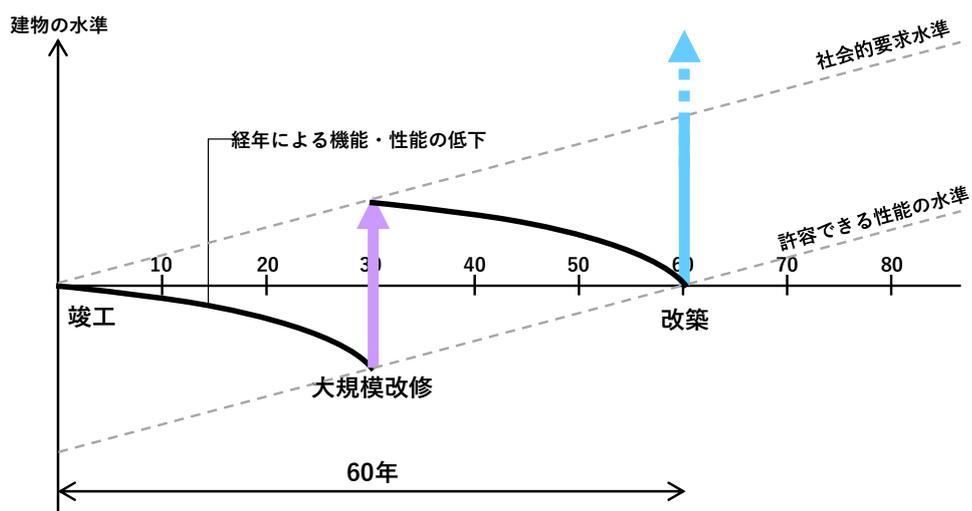
図 21 従来型の改修サイクルのイメージ

改修の種類	実施時期の目安	概要
改築	60 年	施設を解体し、同種・同規模の建物を新築する。
大規模改修	30 年	建物の基本性能を維持するために定期的（10～30 年ごと）に実施する改修を指す。通常、部分的な修繕ではなく、建物の躯体や空気調和設備、給排水衛生設備、屋上、壁面等について建物全体にわたる改修を行う。

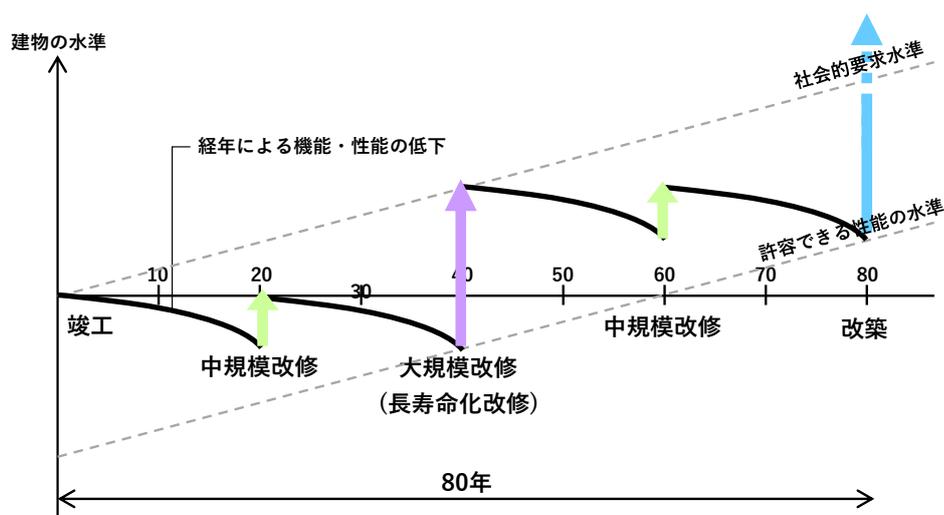
図 22 長寿命化型の改修サイクルのイメージ

改修の種類	実施時期の目安	概要
改築	80 年	施設を解体し、同種・同規模の建物を新築する。
大規模改修 (長寿命化改修)	40 年	経年劣化による物理的な不具合の回復と耐久性の向上、社会的要求の変化に対応するための機能・性能の向上を主とした工事を実施する。
中規模改修	20 年、60 年	経年劣化による損耗や機能低下を回復することを主とした工事を実施する。

前項に示す従来型では、施設を改築する時期の目安を築 60 年としています。しかし、建物の劣化状況を確認すると、屋根や外壁、設備等に劣化はあるものの、躯体自体は健全と判定できる施設が多くあります。そのような施設は、計画的な改修を行うことで長寿命化を図り、建物をより長く活用していくことを目指します。

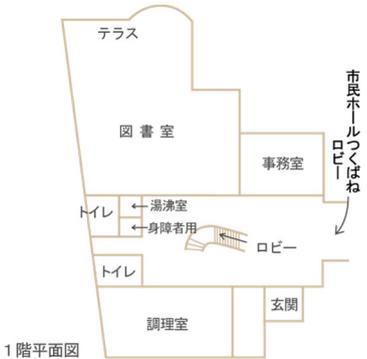
施設名称		筑波交流センター						
施設の基礎情報	所在地	つくば市北条 5060						
	地区	筑波地区						
	築年数	28年						
	建築年	平成5年(1993年)						
	構造	RC造2階						
	延床面積	1419.94㎡						
	管理運営形態	直営						
	避難所指定	指定避難所 ※1						
施設の構成	調理室、図書室、和室1・2、茶室、多目的室、学習室、工作室							
平面図

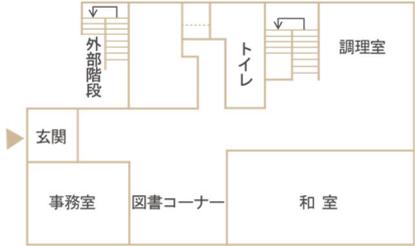
<p>1階平面図</p>

施設名称		吉沼交流センター							
施設の基礎情報	所在地	つくば市吉沼 790							
	地区	大穂地区							
	築年数	41年							
	建築年	昭和55年(1980年)							
	構造	S造2階							
	延床面積	729.80㎡							
	管理運営形態	直営							
	避難所指定	指定避難所							
	施設の構成	和室、調理室、会議室、研修室							
	平面図

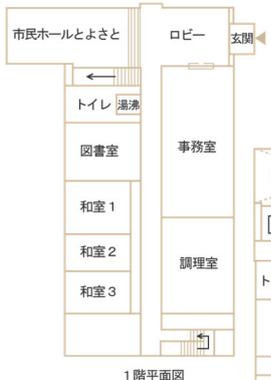
施設名称		豊里交流センター						
施設の基礎情報	所在地	つくば市高野 1197-20						
	地区	豊里地区						
	築年数	40年						
	建築年	昭和56年(1981年)						
	構造	RC造2階						
	延床面積	1,600.00㎡						
	管理運営形態	直営						
	避難所指定	指定避難所						
	施設の構成	和室1~3、調理室、図書室、小会議室、中会議室、展示室、研修室、視聴覚室						
	平面図

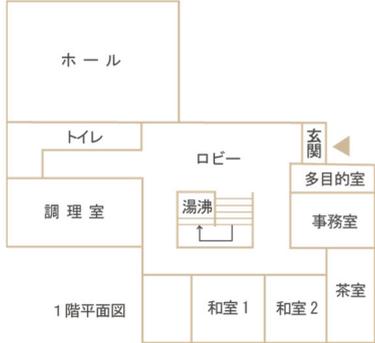
<p>1階平面図</p>

施設名称		松代交流センター						
施設の基礎情報	所在地	つくば市松代4-16-3						
	地区	谷田部地区						
	築年数	41年						
	建築年	昭和55年(1980年)						
	構造	RC造2階						
	延床面積	820.00㎡						
	管理運営形態	直営						
	避難所指定	指定避難所						
	施設の構成	和室1・2、茶室、調理室、ホール、多目的室、会議室、音楽室、談話室						
	平面図

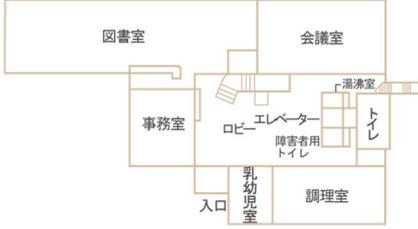
<p>1階平面図</p>

施設名称		小野川交流センター							
施設の基礎情報	所在地	つくば市館野 477- 1							
	地区	谷田部地区							
	築年数	24 年							
	建築年	平成 9 年 (1997 年)							
	構造	RC 造 2 階							
	延床面積	1,201.00 m <sup>2</sup>							
	管理運営形態	直営							
	避難所指定	指定避難所							
	施設の構成	会議室、調理室、乳幼児室、図書室、和室、茶室、多目的室、学習室							
	平面図

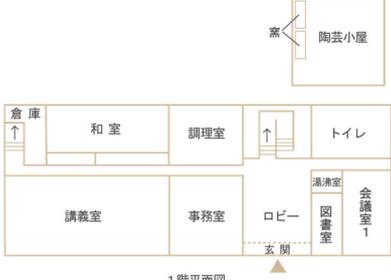
施設名称		桜交流センター							
施設の基礎情報	所在地	つくば市松塚 1036-2							
	地区	桜地区							
	築年数	51年							
	建築年	昭和45年(1970年)							
	構造	RC造2階							
	延床面積	884.00㎡							
	管理運営形態	直営							
	避難所指定	指定避難所 ※1							
	施設の構成	和室、会議室1・2、講義室、調理室、図書室、ホール、陶芸小屋							
	平面図

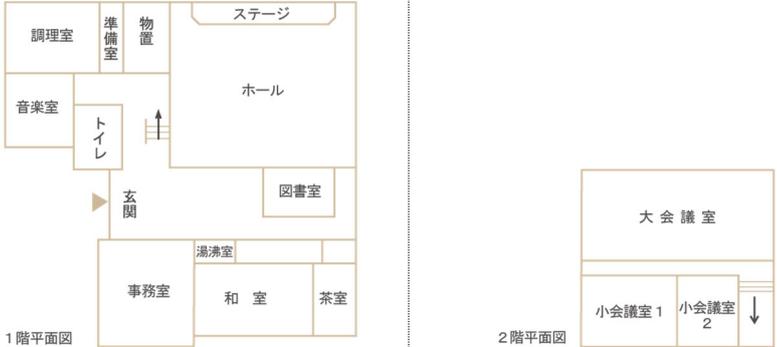
平面図

施設の現状	利用状況 ※1	年度	H28	H29	H30	R1	R2	合計
		利用件数	5,050	5,217	4,705	4,680	2,637	22,289
		利用人数	53,005	54,782	54,486	52,526	27,111	241,910
	バリアフリー	スロープ(無) / 多目的トイレ(有) / エレベーター(無)						
	部位ごとの劣化状況	屋根・屋上	屋上防水は汚れている程度で良好である。					
	外壁	東側外壁は広範囲に塗装の膨れが見られる。						
	内部仕上	壁の部分的な破損、壁のひび割れが多数見られる。また、屋内照明器具の発錆や汚れが見られる。						
	電気設備	電源コンセントの固定不良が見られる。設置後40年以上経過した機器が多数ある。						
	機械設備	屋内排水管に発錆が見られる。設置後40年以上経過した機器が多数ある。						
課題	<ul style="list-style-type: none"> <li>・ スロープ、エレベーターが未設置である。</li> <li>・ 劣化状況を踏まえ、内部仕上、電気設備、機械設備は修繕を行う必要がある。</li> <li>・ 長寿命化の改修時期が既に到来しているが改修は未実施である。</li> </ul>							
備考	—

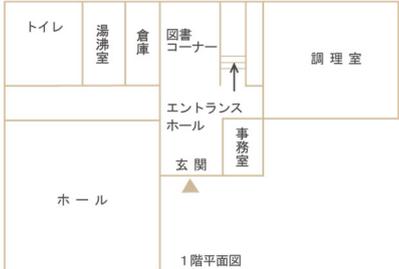
<p>1階平面図</p>

施設名称		広岡交流センター						
施設の基礎情報	所在地	つくば市下広岡 410-167						
	地区	桜地区						
	築年数	39年						
	建築年	昭和57年(1982年)						
	構造	S造2階						
	延床面積	587.50㎡						
	管理運営形態	直営						
	避難所指定	指定避難所						
	施設の構成	調理室、ホール、和室、会議室						
	平面図

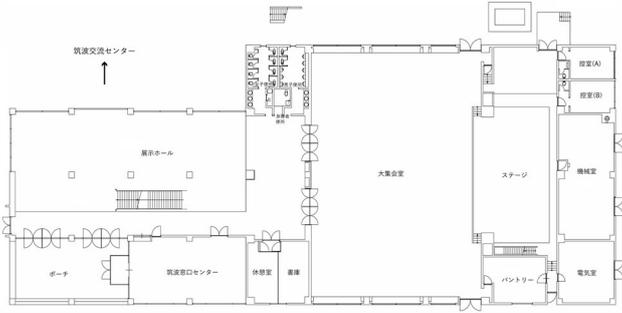
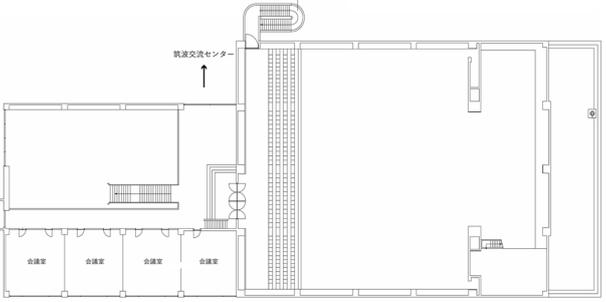
施設名称		市民ホール つくばね	
施設 の 基 礎 情 報	所在地	つくば市北条 5060	
	地区	筑波地区	
	築年数	42年	
	建築年	昭和54年(1979年)	
	構造	RC造2階	
	延床面積	2,473.60㎡	
	管理運営形態	直営	
	避難所指定	指定避難所 ※1	
	施設の構成	ホール、会議室A・B	
	平面図

施設 の 現 状	利用状況 ※2	年度	H28	H29	H30	R1	R2	合 計
		利用件数	270	228	250	229	195	1,172
		利用人数	14,342	12,589	11,216	8,842	3,512	50,501
バリアフリー	スロープ（有）／多目的トイレ（有）／エレベーター（無（※椅子型昇降機有））							
部位ごとの 劣化状況	屋根・屋上	屋上防水に部分的な破損が見られる。また、表面塗装の広範囲の劣化が見られる。						
	外壁	外壁に広範囲のひび割れや錆汁が見られる。また、鋼製建具の発錆、広範囲のシーリングの劣化が見られる。						
	内部仕上	床のビニルタイルの浮きやひび割れが広範囲に見られる。また、エキスパンションジョイント部に部分的な水浸跡が見られる。						
	電気設備	非常用発電機の経年による劣化や部分的な発錆が見られる。更新年数を超過した設備がある。						
	機械設備	屋内排水管の発錆、換気扇の経年による劣化、冷却塔配管の塗装による劣化や発錆が見られる。また、設置後40年以上経過した機器が多数ある。						
課題	<ul style="list-style-type: none"> <li>・ 浸水想定区域内のため、非常時の浸水対策が必要である。</li> <li>・ 椅子型昇降機はあるが、エレベーターは未設置である。</li> <li>・ 外壁、内部仕上、電気設備、機械設備の状態が悪く、他の施設に比べ施設の健全度が低い。</li> <li>・ 劣化状況を踏まえ、電気設備はすぐに修繕を行う必要がある。外壁、内部仕上、機械設備も修繕を行う必要がある。</li> <li>・ 長寿命化の改修時期が既に到来しているが改修は未実施である。</li> </ul>							
備考	<ul style="list-style-type: none"> <li>・ 筑波窓口センター、筑波交流センターが併設している。</li> </ul>

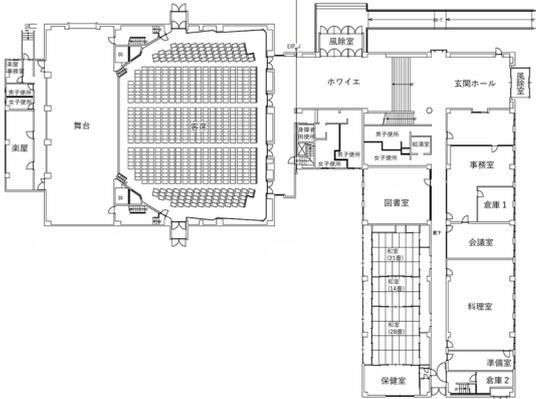
<p>1階平面図</p>			
平面図

施設の基礎情報	所在地	つくば市高野 1197-20			
	地区	豊里地区			
	築年数	39年			
	建築年	昭和57年(1982年)			
	構造	RC造2階			
	延床面積	1,261.33㎡			
	管理運営形態	直営			
	避難所指定	—			
施設の構成	ホール		施設位置

利用状況 ※1	年度	H28	H29	H30	R1	R2	合計
		利用件数	97	70	51	58	22	298
		利用人数	20,885	16,653	12,857	15,193	3,029	68,617
施設の現状	バリアフリー	スロープ(有(※車椅子自走不可)) / 多目的トイレ(有) / エレベーター(無)						
	部位ごとの劣化状況	屋根・屋上	屋上防水に表面塗装の劣化や部分的な浮きが見られる。また、パラペット笠木にシーリングの破断が見られる。					
		外壁	外壁の鉄筋の露出が広範囲に見られる。また、外壁塗装に広範囲のひび割れや浮きが見られる。					
		内部仕上	舞台、天井床の配管貫通部に2ヶ所の水浸跡が見られる。また、誘導灯表示パネルに変色が見られる。					
		電気設備	避雷針の全体的な発錆が見られる。また、設置後39年経過している機器が多数ある。					
	機械設備	雨水配管の塗装の剥離、支持金物の発錆、排風機ダクト表面の塗装による劣化、補助水槽の部分的な発錆が見られる。設置後39年経過している機器が多数ある。						
課題	<ul style="list-style-type: none"> <li>エレベーターが未設置である。</li> <li>劣化状況を踏まえ、外壁、電気設備、機械設備は修繕を行う必要がある。</li> </ul>							
備考	<ul style="list-style-type: none"> <li>電気設備、機械設備の一部は隣接する旧庁舎屋上に設置している。</li> <li>豊里交流センターが併設している。</li> </ul>

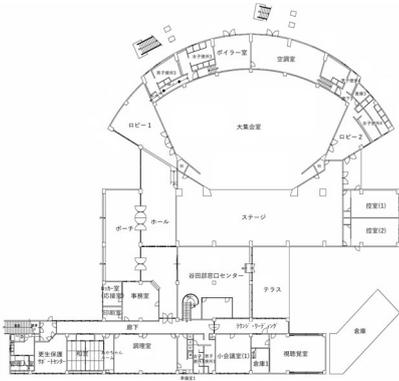
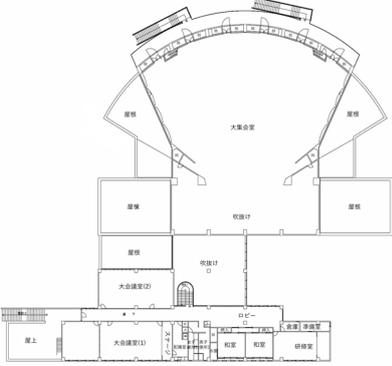
1階平面図		2階平面図

施設の構成	ホール、大会議室、小会議室、研修室、和室、調理室、視聴覚室				
施設の基礎情報	平面図

施設 の 現 状	利用状況 ※1	年度	H28	H29	H30	R1	R2	合 計
		利用件数	1,294	1,206	1,625	1,754	936	6,815
	利用人数	48,285	39,587	49,124	51,468	12,233	200,697	
バリアフリー	スロープ（有）／多目的トイレ（有）／エレベーター（無）							
部位ごとの 劣化状況	屋根・屋上	天井等の雨漏り痕が広範囲に見られる。また、屋上防水に広範囲の表面塗装の劣化が見られる。						
	外壁	外部手すりの発錆が広範囲に見られる。また、シーリングの劣化、基礎・巾木の破損も見られる。						
	内部仕上	ホール天井漏水箇所が広範囲に多数見られる。また、壁・天井のひび割れが多数見られ、タイルの剥離、誘導灯の変色や汚れ、照明カバーの破損が見られる。						
	電気設備	テレビアンテナの発錆が見られる。また、設置後 40 年以上経過した機器が多数ある。						
	機械設備	給水管のラッキングに損傷や凹み、屋内排水管の発錆、換気扇の汚れ等、劣化が見られる。設置後 40 年以上経過した機器が多数ある。						
課題	<ul style="list-style-type: none"> <li>・ エレベーターが未設置である。</li> <li>・ 屋根・屋上、外壁、内部仕上、電気設備、機械設備の状態が悪く、他の施設に比べ健全度が低い。</li> <li>・ 劣化状況を踏まえ、屋根・屋上、外壁、内部仕上、電気設備、機械設備は修繕を行う必要がある。</li> <li>・ 施設の長寿命化が望めないため、改築が必要である。</li> </ul>							
備考	<ul style="list-style-type: none"> <li>・ 谷田部窓口センターが併設している。</li> </ul>

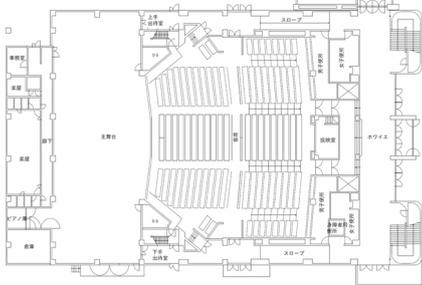
1階平面図

延床面積	2,638.50 m <sup>2</sup>			
	管理運営形態	直営			
	避難所指定	—			
	施設の構成	ホール			
平面図

施設の現状	利用状況 ※1	年度	H28	H29	H30	R1	R2	合計	
		利用件数	47	61	69	60	23	260	
		利用人数	33,800	45,160	51,961	35,545	5,164	171,630	
	バリアフリー	スロープ（有）／多目的トイレ（有）／エレベーター（無）							
	部位ごとの劣化状況	屋根・屋上	屋上防水に部分的な膨れ、破れが見られる。						
		外壁	外壁に広範囲の塗装の劣化やひび割れが見られる。また、サッシ廻りに広範囲のシーリングの劣化が見られる。						
		内部仕上	壁に部分的なひび割れや塗装剥がれが見られる。また、建具廻りに水浸跡、照明器具天井ボードからの脱落が見られる。						
		電気設備	非常用発電機は消耗品に劣化が見られ、定期的な整備実施が必要であり、発電機本体の更新が求められている。また、設置36年経過した機器が多数ある。						
		機械設備	雨水配管の塗装剥離、排煙・排気ファン及び空調機の経年による劣化、消火器表示パネルの破損が見られる。また、設置36年経過した機器が多数ある。						
	課題	<ul style="list-style-type: none"> <li>エレベーターが未設置である。</li> <li>劣化状況を踏まえ、電気設備はすぐに修繕を行う必要がある。外壁も修繕を行う必要がある。</li> </ul>							
備考	<ul style="list-style-type: none"> <li>荃崎交流センターが併設している。</li> </ul>

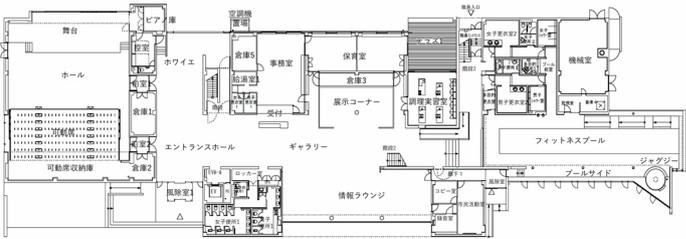
<p>1階～M2階平面図</p>

管理運営形態	指定管理		
	避難所指定	—		
	施設の構成	多目的ホール、調理実習室、プール、会議室、研修室A1・A2・B1・B2・C1・C2・C3、視聴覚室、軽運動室		
平面図

施設の現状	利用状況 ※1	年度	H28	H29	H30	R1	R2	合計	
		利用件数	18,185	19,316	17,194	15,649	9,595	79,939	
		利用人数	67,847	71,672	70,003	62,753	26,831	299,106	
	バリアフリー	スロープ（有）／多目的トイレ（有）／エレベーター（有）							
	部位ごとの劣化状況	屋根・屋上	屋上防水に広範囲の劣化、破損、膨れが見られる。						
		外壁	打放しコンクリートに広範囲のひび割れが見られる。						
		内部仕上	床や天井に部分的な水浸跡が散見される。また、壁のタイルに部分的に浮きが見られる。						
		電気設備	屋外照明器具カバーに破損が見られる。						
		機械設備	ポンプ類や空調室外機に発錆、ろ過装置配管から漏水跡が見られる。						
	課題	・劣化状況を踏まえ、屋根・屋上は修繕を行う必要がある。							
備考	—

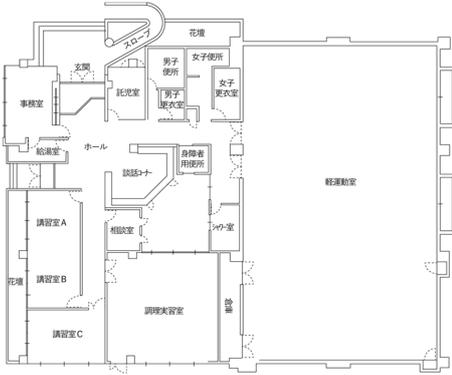
施設の構成	軽運動室、調理実習室、講習室 A・B・C				
平面図

施設 の 現 状	利用状況 ※1	年度	H28	H29	H30	R1	R2	合 計
		利用件数	1,055	1,040	1,108	1,106	644	4,953
		利用人数	7,792	7,402	8,426	8,042	4,224	35,886
バリアフリー	スロープ（有）／多目的トイレ（有）／エレベーター（不要）							
部位ごとの 劣化状況	屋根・屋上	天井等に雨漏り痕が見られる。						
	外壁	アルミ製サッシはシーリングの劣化が広範囲に見られる。また、玄関タイルやスロープにも部分的なひび割れ等が散見される。						
	内部仕上	内部の壁には部分的なひび割れ等の劣化が散見される。また、トップライト周辺に水浸跡、誘導灯表示パネルの割れが見られる。						
	電気設備	屋外電動動力メーターボックスの発錆が見られる。						
	機械設備	受水槽下部パネルや屋内排水管に発錆が見られる。また、ラッキング材の凹みが見られる。						
課題	一部劣化が見られるものの、施設の現状は概ね問題ない。							
備考	—

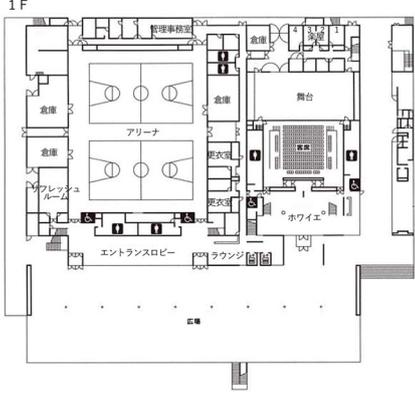
延床面積	9,130.50 m <sup>2</sup>		
	管理運営形態	指定管理		
	避難所指定	指定避難所		
	施設の構成	アリーナ、ホール、リフレッシュルーム、楽屋1～4、リハーサル室1・2、小会議室1～3、中会議室、和室1・2		
平面図	1F

施設 の 現 状	利用状況 ※1	年度	H28	H29	H30	R1	R2	合 計
		利用件数	6,292	6,289	6,183	5,958	3,907	28,629
		利用人数	205,008	214,934	198,514	200,029	52,114	870,599
バリアフリー	スロープ（有）／多目的トイレ（有）／エレベーター（有）							
部位ごとの 劣化状況	屋根・屋上	屋上防水に広範囲の変形が見られる。また、天井に雨漏り痕が広範囲に見られる。						
	外壁	サッシ廻りに広範囲のシーリングの劣化が見られる。また、打放しコンクリートの部分的なひび割れが見られる。						
	内部仕上	電気室・発電機室に広範囲の漏水跡が見られる。また、屋外照明器具の劣化、誘導灯表示パネル・空調室内機本体カバーの変色が見られる。						
	電気設備	直流電源装置の充電器は経年による劣化が見られる。また、高圧コンデンサの真空開閉器が動作不良により、更新を求められている。						
	機械設備	屋内排水管やドレン排水管、空調用ポンプ等の発錆が見られる。また、屋内配管からの漏水及び保温材の剥がれが見られる。						
課題	<ul style="list-style-type: none"> <li>・ 屋根・屋上、内部仕上、電気設備の状態が悪く、他の施設と比べ施設の健全度が低い。</li> <li>・ 劣化状況を踏まえ、屋根・屋上、内部仕上、電気設備は修繕を行う必要がある。</li> <li>・ 天井内からの雨漏りにより停電の可能性があるため、すぐに対応が必要である。</li> </ul>							
備考	—

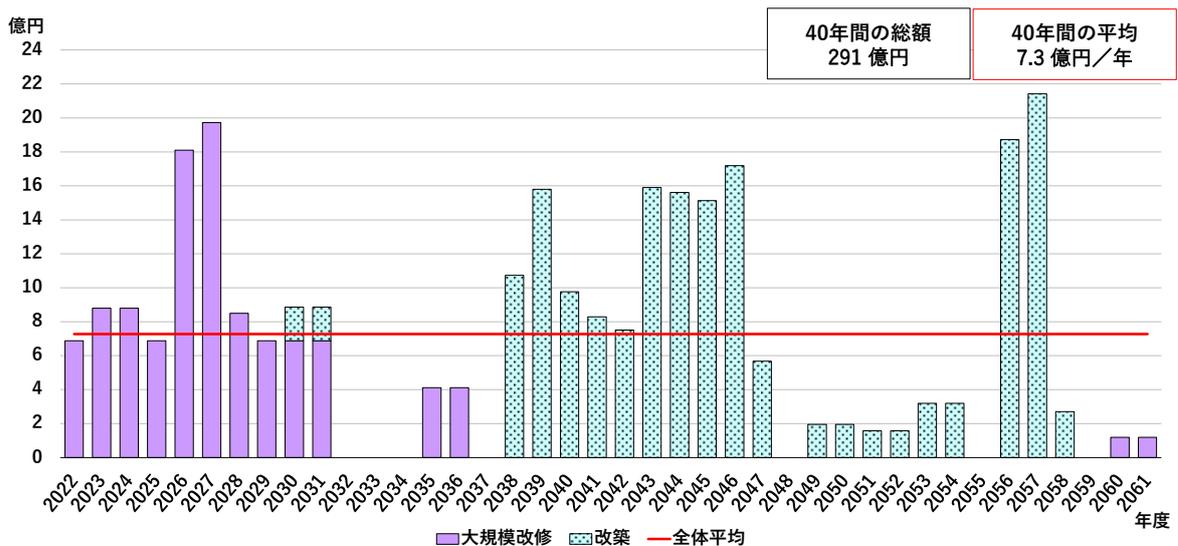
図 26 維持・更新費用の見込み (従来型)

従来型の考え方にに基づき試算を実施した場合、コストシミュレーション期間である40年後の令和43年(2061年)までに、対象施設の更新に必要な費用は、総額291億円となり、1年間あたりでは約7.3億円という試算結果となります。

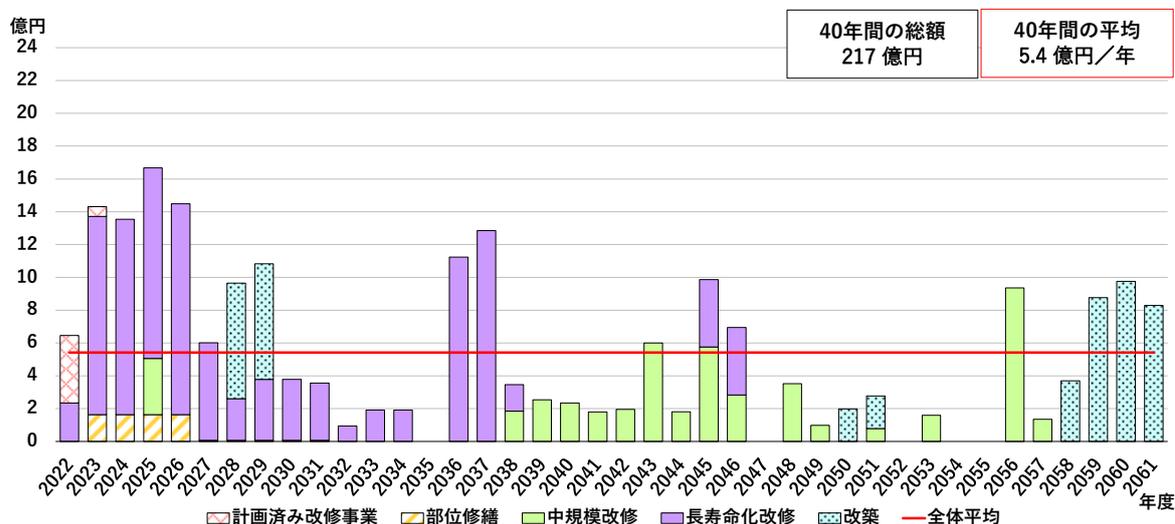
図 27 維持・更新費用の見込み（長寿命化型）

長寿命化型の考え方にに基づき試算を実施した場合、コストシミュレーション期間である40年後の令和43年(2061年)までに、対象施設の維持・更新に必要な費用は、総額217億円となり、1年間あたりでは約5.4億円という試算結果になります。

従来型に比べ、総額で約74億円、1年間あたりの平均で約1.9億円の削減効果が見込まれます。

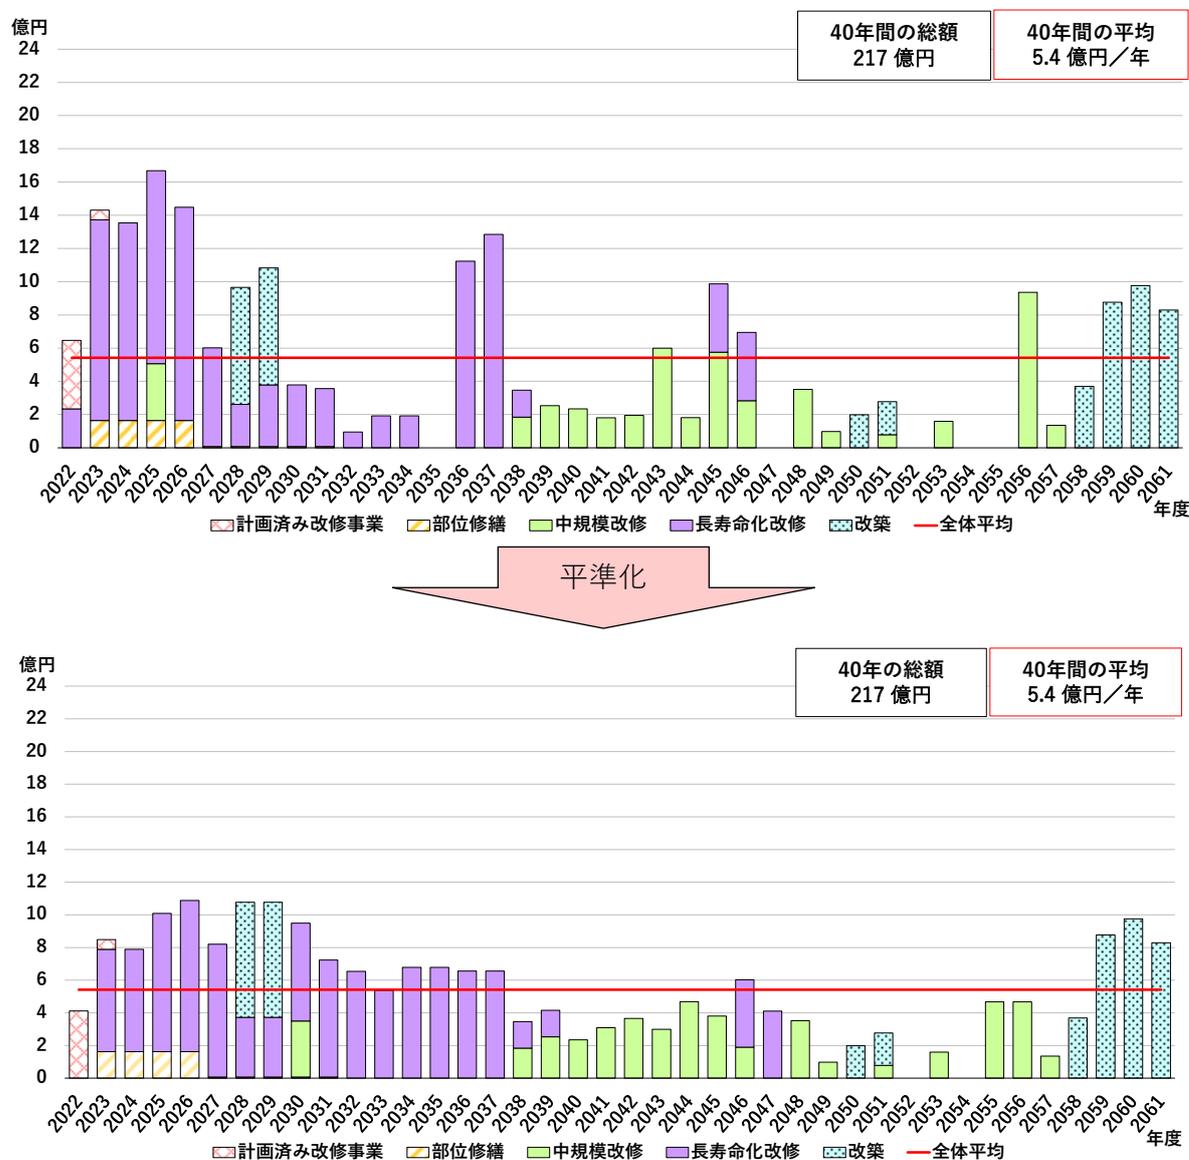
図 28 平準化結果

施設の長寿命化を図った場合の維持・更新に係る費用を平準化した結果を示します。  
平準化した結果に基づき、40年間の年次計画を表 15 に示します。
