④公共施設の空間放射線量率マップ

○栄小学校 平成23年9月8日, 9月14日, 9月15日, 9月22日実施

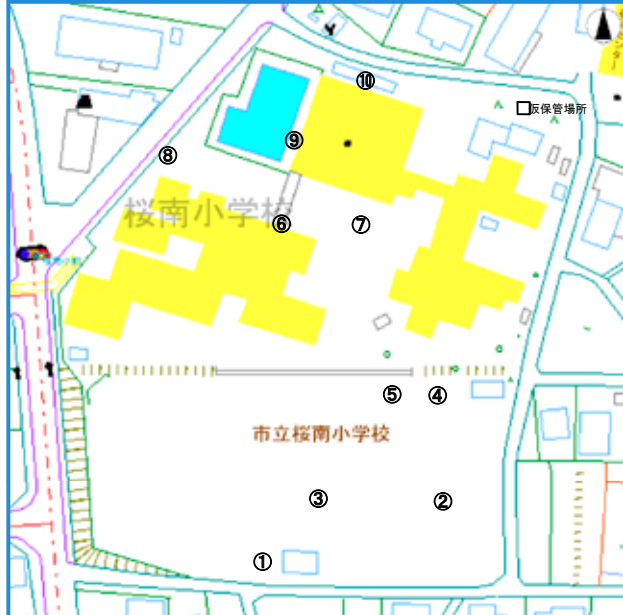
○桜南小学校 平成23年9月22日実施

単位: 毎時マイクロシーベルト ($\mu\text{Sv/h}$)

場所	地表面		地表50cm		備考	
	実施前	実施後	実施前	実施後		
桜 南 小 学 校	①	0.308	0.233	0.266	0.218	滑り台
	②	0.321	0.227	0.258	0.199	サッカーゴール付近
	③	0.217	-	0.213	-	グラウンド中央
	④	0.289	0.202	0.235	0.185	砂場
	⑤	0.258	0.193	0.218	0.183	鉄棒下
	⑥	0.114	0.114	-	-	昇降口
	⑦	0.215	-	0.183	-	中央広場
	⑧	0.198	-	0.169	-	正門
	⑨	0.266	-	0.161	-	プール脇 側溝
	⑩	0.388	-	0.261	-	体育館 雨樋下

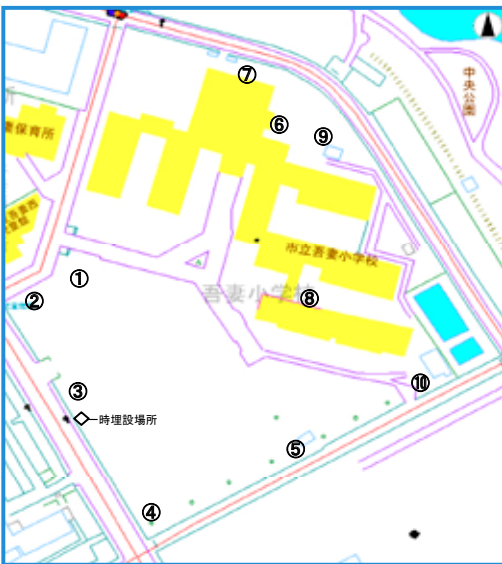
○吾妻小学校 平成23年8月25日, 8月30日, 9月10日実施

単位: 毎時マイクロシーベルト ($\mu\text{Sv/h}$)

場所	地表面		地表50cm		備考	
	実施前	実施後	実施前	実施後		
吾妻小学校	①	0.386	0.22	0.38	0.115	排水溝
	②	0.336	0.129	0.328	0.126	排水溝
	③	0.353	0.139	0.35	0.131	排水溝
	④	0.419	0.124	0.398	0.123	排水溝
	⑤	0.153	0.129	0.148	0.125	排水溝
	⑥	2.4	0.25	1.18	0.18	体育館雨樋下
	⑦	1.73	0.21	1.54	0.17	体育館雨樋下
	⑧	0.38	0.18	0.3	0.15	中庭雨樋下
	⑨	0.77	0.22	0.6	0.18	物置雨樋下
	⑩	0.41	0.15	0.32	0.12	東門付近

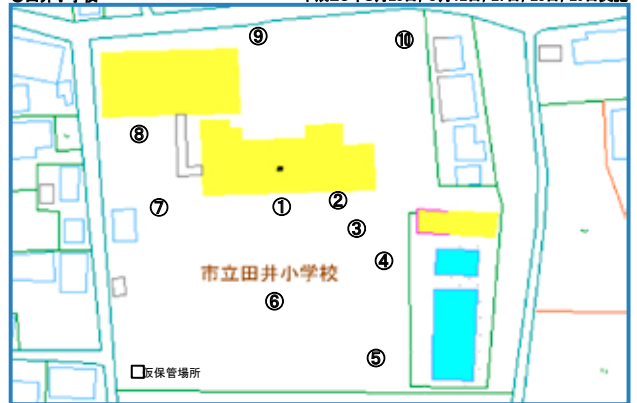
○田井小学校 平成23年8月28日, 9月12日, 27日, 28日, 29日実施

単位: 毎時マイクロシーベルト ($\mu\text{Sv/h}$)

場所	地表面		地表50cm		備考	
	実施前	実施後	実施前	実施後		
田井小学校	①	0.11	0.09	0.1	0.09	昇降口
	②	0.13	0.12	0.12	0.12	花壇
	③	0.13	0.1	0.11	0.1	低鉄棒下
	④	0.1	0.11	0.1	0.1	砂場
	⑤	0.1	0.1	0.1	0.1	バックネット前
	⑥	0.12	0.11	0.1	0.1	グラウンド中央
	⑦	0.11	0.1	0.1	0.09	ブランコ下
	⑧	0.16	0.14	0.14	0.13	体育館雨樋下
	⑨	0.13	0.12	0.12	0.1	正門
	⑩	0.13	0.11	0.13	0.1	校舎裏草地

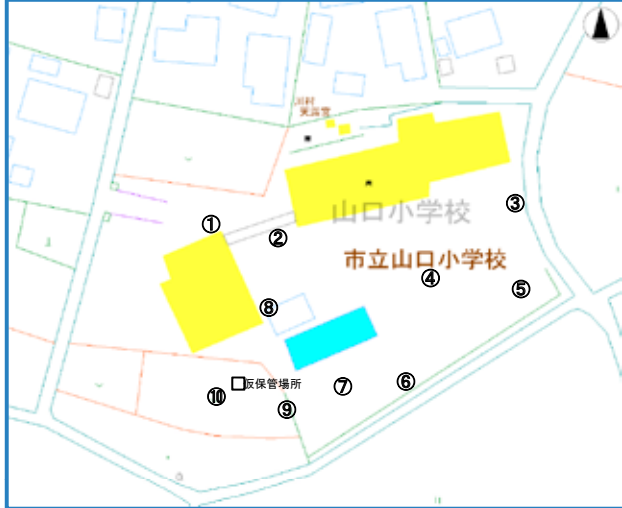
○山口小学校 平成23年8月27日、9月9日、9月26日実施

単位:毎時マイクロシーベルト(μSv/h)

場所	地表面		地表50cm		備考(場所)	
	実施前	実施後	実施前	実施後		
山口小学校	①	0.142	-	0.123	-	体育館北側
	②	0.096	-	0.096	-	花壇
	③	0.185	-	0.131	-	正門(東側)
	④	0.115	-	0.114	-	グラウンド中央
	⑤	0.096	-	0.090	-	砂場
	⑥	0.147	-	0.139	-	校庭南側溝
	⑦	0.127	-	0.100	-	虹の山
	⑧	0.182	-	0.140	-	体育館雨樋下
	⑨	0.269	0.369	0.233	0.244	学校農園東隅
	⑩	0.176	-	0.138	-	学校農園中央

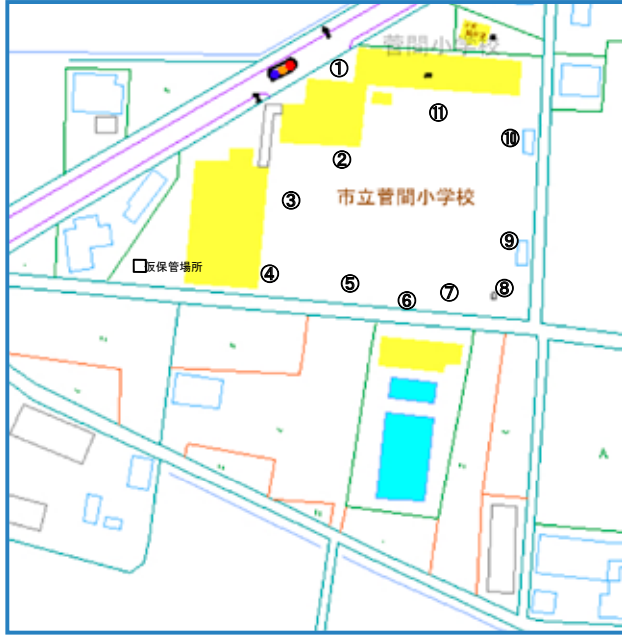
○菅間小学校 平成23年9月16日, 9月20日, 9月26日実施

単位: 毎時マイクロシーベルト ($\mu\text{Sv/h}$)

場所	地表面		地表50cm		備考(場所)
	実施前	実施後	実施前	実施後	
①	0.117	0.096	0.096	0.094	正門玄関前側溝
②	0.097	-	0.093	-	花壇
③	0.108	0.096	0.089	0.084	キューウィ棚下
④	0.107	0.094	0.102	0.084	体育館雨どい下
⑤	0.116	0.099	0.099	0.094	遊具
⑥	0.117	0.099	0.177	0.094	正門側溝
⑦	0.102	0.098	0.102	0.084	滑り台
⑧	0.093	-	0.091	-	バックネット前
⑨	0.087	-	0.081	-	ブランコ
⑩	0.093	-	0.087	-	砂場
⑪	0.094	0.082	0.080	0.072	鉄棒前(下校時集會場所)

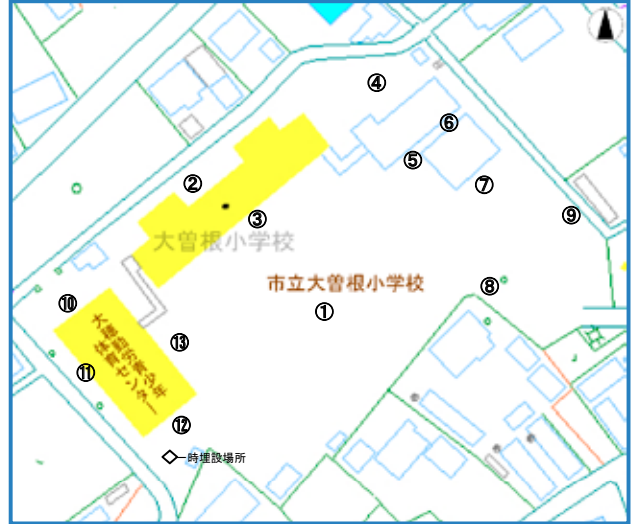
○大曾根小学校 平成23年8月25日, 8月28日, 8月30日実施

単位: 毎時マイクロシーベルト ($\mu\text{Sv/h}$)

場所	地表面		地表50cm		備考(場所)
	実施前	実施後	実施前	実施後	
①	0.099	-	0.087	-	グラウンド中央
②	-	0.187	-	0.177	本館北
③	-	0.102	-	0.100	本館南
④	-	0.152	-	0.146	新館北
⑤	-	0.125	-	0.122	新館南
⑥	-	0.156	-	0.120	くすのき館北
⑦	-	0.121	-	0.110	くすのき館南
⑧	-	0.111	-	0.230	東館西
⑨	-	0.132	-	0.130	東館東
⑩	-	0.132	-	0.129	体育館北
⑪	0.210	0.154	0.197	0.150	体育館西
⑫	0.307	0.168	0.298	0.164	体育館南
⑬	0.299	0.160	0.295	0.158	体育館東

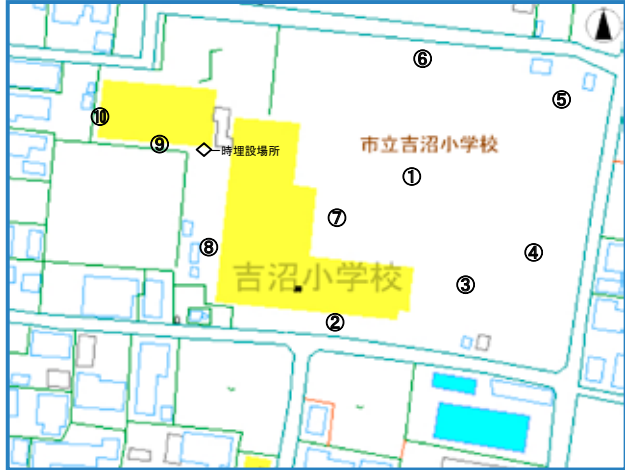
○吉沼小学校 平成23年8月28日、9月16日実施

単位:毎時マイクロシーベルト($\mu\text{Sv/h}$)

場所	地表面		地表50cm		備考(場所)	
	実施前	実施後	実施前	実施後		
吉沼小学校	①	0.091	0.089	0.089	0.088	校庭中央(定点)
	②	0.095	-	0.091	-	2年1組教室前
	③	0.096	-	0.081	-	滑り台 着地点
	④	0.099	-	0.094	-	砂場中央
	⑤	0.102	-	0.094	-	歴史広場前
	⑥	0.090	-	0.088	-	花壇
	⑦	0.113	0.094	0.099	0.091	昇降口前側溝
	⑧	0.104	-	0.088	-	校舎西側
	⑨	0.356	0.224	0.145	0.123	体育館南側雨樋下
	⑩	0.265	0.182	0.099	0.133	体育館西側雨樋下

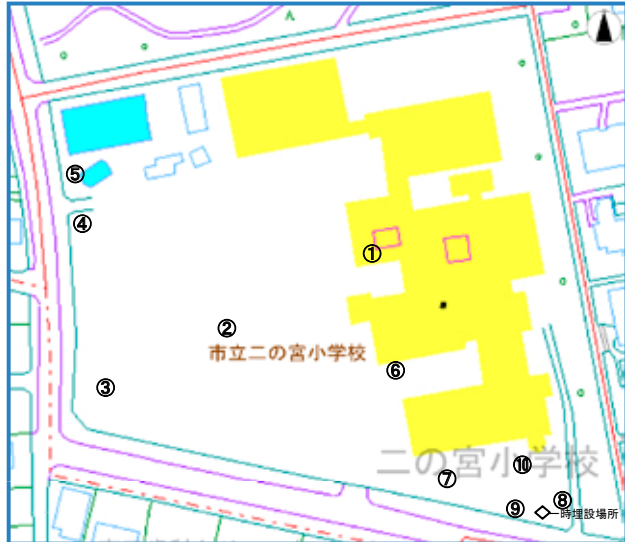
○二の宮小学校 平成23年9月3日、9月16日実施

単位:毎時マイクロシーベルト($\mu\text{Sv/h}$)

場所	地表面		地表50cm		備考(場所)	
	実施前	実施後	実施前	実施後		
二の宮小学校	①	0.081	-	0.078	-	職員室
	②	0.138	-	0.156	-	校庭中央
	③	0.191	-	0.165	-	砂場
	④	0.232	-	0.155	-	南門付近側溝そば
	⑤	1.107	0.186	0.899	0.175	体育倉庫脇地面
	⑥	0.203	-	0.165	-	3年前花壇
	⑦	0.153	-	0.131	-	1年前イモ畑
	⑧	2.110	0.235	1.664	0.167	藤棚脇生け垣下
	⑨	1.650	0.165	1.124	0.155	校庭隣生け垣下
	⑩	1.027	0.155	0.532	0.134	鶏小屋周辺

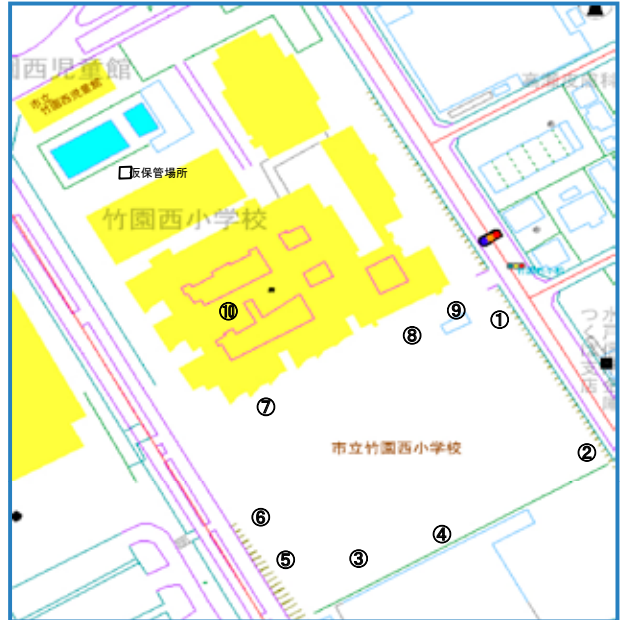
○竹園西小学校 平成23年9月4日実施

単位:毎時マイクロシーベルト($\mu\text{Sv/h}$)

場所	地表面		地表50cm		備考(場所)	
	実施前	実施後	実施前	実施後		
竹園西小学校	①	-	-	0.170	-	校庭水戸信側芝生
	②	-	-	0.130	-	校庭バックネット裏
	③	0.192	0.147	0.174	0.139	砂場
	④	-	-	0.204	-	校庭南側側溝
	⑤	-	0.216	-	0.189	滑り台付近
	⑥	0.267	0.215	0.227	0.192	プランコ付近
	⑦	0.589	0.225	0.408	0.213	校庭北側側溝
	⑧	0.217	-	0.172	-	校庭のくぼ地
	⑨	0.447	0.197	-	-	トイレ倉庫雨樋
	⑩	0.104	-	0.104	-	なかよしルーム
	⑪	-	-	0.300	-	草捨用穴

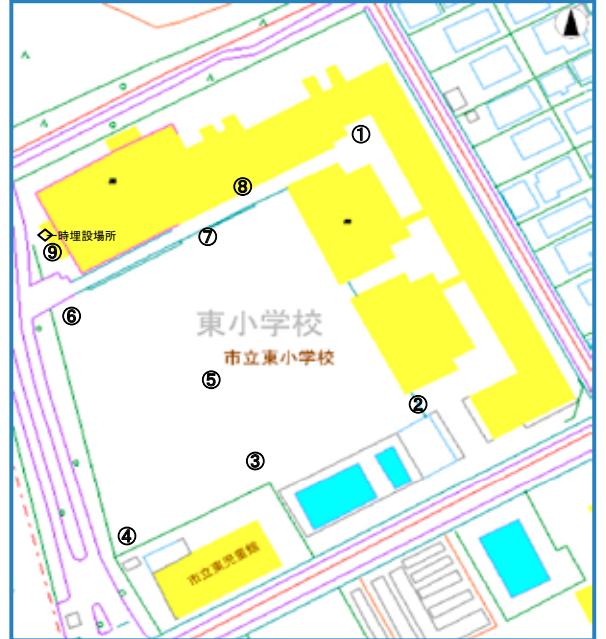
○東小学校 平成23年9月17日, 9月24日実施

単位: 毎時マイクロシーベルト ($\mu\text{Sv/h}$)

場所	地表面		地表50cm		備考(場所)	
	実施前	実施後	実施前	実施後		
東小学校	①	0.120	-	0.120	-	3年昇降口
	②	0.670	0.130	0.350	0.200	校庭東側溝
	③	0.270	-	0.240	-	校庭南
	④	0.290	-	0.250	-	バックネット裏
	⑤	0.100	-	0.120	-	グラウンド中央
	⑥	0.190	-	0.190	-	グラウンド北
	⑦	0.650	0.130	0.350	0.210	校庭北側溝
	⑧	-	0.230	-	0.180	農園
	⑨	0.250	-	0.240	-	体育館西側裏
	⑩	0.270	-	0.200	-	駐車場

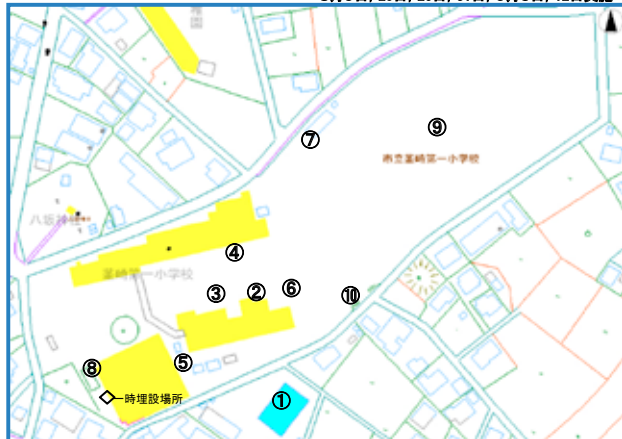
○荻崎第一小学校 平成23年5月25日, 6月29日, 7月4日, 13日, 14日, 8月9日, 20日, 26日, 31日, 9月3日, 12日実施

単位: 毎時マイクロシーベルト ($\mu\text{Sv/h}$)

場所	地表面		地表50cm		備考(場所)	
	実施前	実施後	実施前	実施後		
荻崎第一小学校	①	-	0.298	-	0.288	プール・プールサイト
	②	0.486	0.341	0.367	0.287	職員玄関
	③	0.428	0.272	0.278	0.269	中央花壇
	④	-	0.229	-	0.226	児童玄関
	⑤	6.126	0.656	5.120	0.578	体育館周り側溝
	⑥	0.428	0.278	0.271	0.268	赤煉瓦側溝
	⑦	-	0.329	-	0.324	校庭周り側溝
	⑧	0.428	0.276	0.278	0.271	体育館裏
	⑨	0.428	0.271	0.278	0.268	グラウンド
	⑩	0.413	0.289	0.280	0.268	校門(正門)

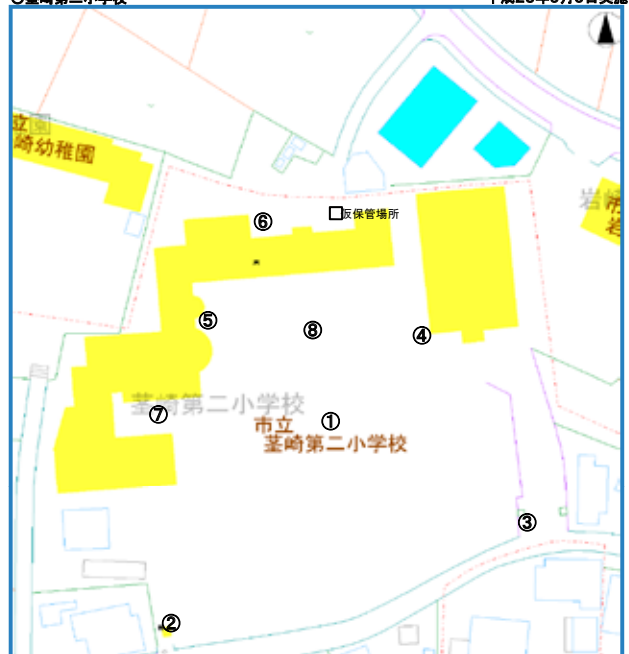
○荻崎第二小学校 平成23年9月9日実施

単位: 毎時マイクロシーベルト ($\mu\text{Sv/h}$)

場所	地表面		地表50cm		備考(場所)	
	実施前	実施後	実施前	実施後		
荻崎第二小学校	①	0.309	0.334	0.303	0.311	校庭中央
	②	-	0.240	-	0.252	通用門側溝
	③	-	0.229	-	0.197	正門側溝
	④	-	0.383	-	0.264	排水溝ます
	⑤	0.572	0.201	0.225	0.213	玄関側溝
	⑥	-	0.244	-	0.196	給食室側溝
	⑦	-	0.225	-	0.301	砂場
	⑧	-	0.365	-	0.320	芝生

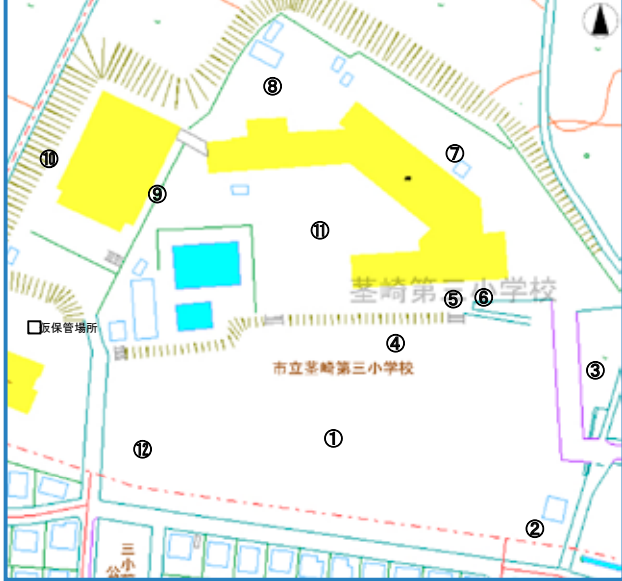
○葦崎第三小学校 平成23年8月27日, 9月16日実施

単位: 毎時マイクロシーベルト ($\mu\text{Sv/h}$)

場所	地表面		地表50cm		備考(場所)
	実施前	実施後	実施前	実施後	
①	0.285	0.234	0.229	0.223	グラウンド中央
②	-	0.275	-	0.268	校庭東桜の木下
③	-	0.475	-	0.303	ふるさとの泉
④	0.301	0.285	0.282	0.229	校舎グラウンド間の土
⑤	0.189	-	0.180	-	昇降口前舗装路
⑥	0.280	-	0.246	-	昇降口前側溝
⑦	0.335	-	0.266	-	校舎裏側溝
⑧	0.347	-	0.255	-	校舎裏畑
⑨	0.450	-	0.320	-	体育館東下側溝
⑩	-	0.291	-	0.264	体育館裏
⑪	-	0.288	-	0.234	中庭中央
⑫	-	0.293	-	0.271	グラウンド西

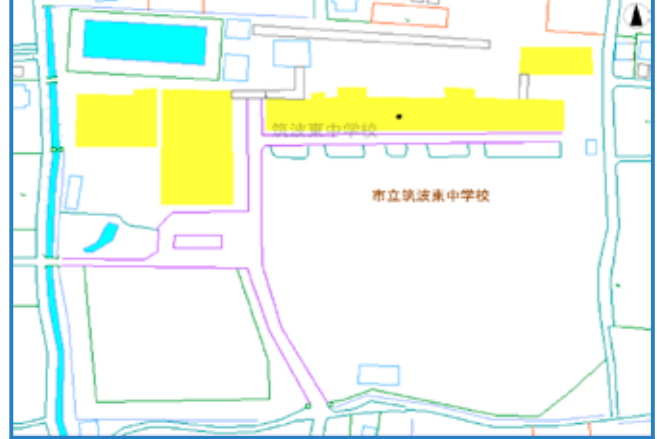
○筑波東中学校 平成23年4月25日, 8月31日, 9月3日, 9月20日実施

単位: 毎時マイクロシーベルト ($\mu\text{Sv/h}$)

場所	地表面		地表1m		備考(場所)
	実施前	実施後	実施前	実施後	
①	0.083	-	0.078	-	校庭中央
②	0.126	0.098	-	0.081	職員玄関前通路側溝
③	0.129	-	0.093	-	自転車置き場側溝
④	-	0.092	-	0.084	砂場
⑤	0.151	0.110	-	0.098	テニスコート
⑥	0.165	0.159	-	0.097	西門通路脇
⑦	0.132	0.115	-	0.081	池裏山
⑧	0.183	0.119	0.107	0.103	武道場玄関雨樋下

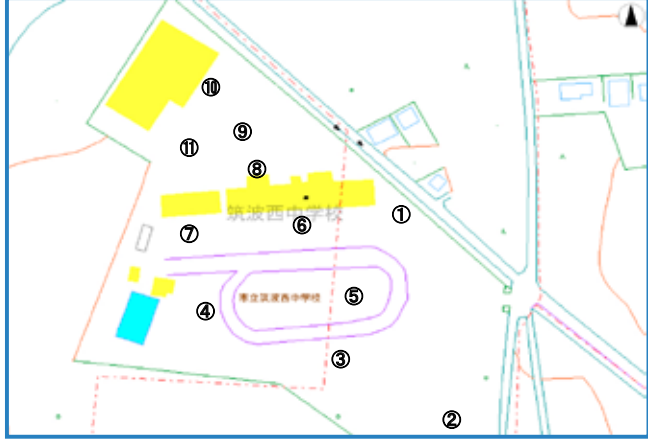
○筑波西中学校 平成23年9月15日, 9月16日実施

単位: 毎時マイクロシーベルト ($\mu\text{Sv/h}$)

場所	地表面		地表1m		備考(場所)
	実施前	実施後	実施前	実施後	
①	0.111	0.091	0.095	0.090	校庭東側
②	0.079	-	0.087	-	野球場
③	0.106	0.099	0.111	0.092	校庭南側
④	0.110	0.098	0.094	0.088	校庭西側
⑤	0.094	-	0.095	-	校庭中央
⑥	0.087	-	0.082	-	校庭北側(花壇)
⑦	0.115	0.100	0.097	0.091	テニスコート
⑧	0.113	0.090	0.089	0.085	昇降口付近
⑨	0.087	-	0.090	-	校舎北側
⑩	0.121	0.095	0.106	0.090	体育館東側
⑪	0.119	0.097	0.085	0.081	駐輪場付近
