④公共施設の空間放射線量率マップ

○豊里中学校 平成23年8月28日, 27日, 9月16日, 17日, 18日, 19日, 20日実施

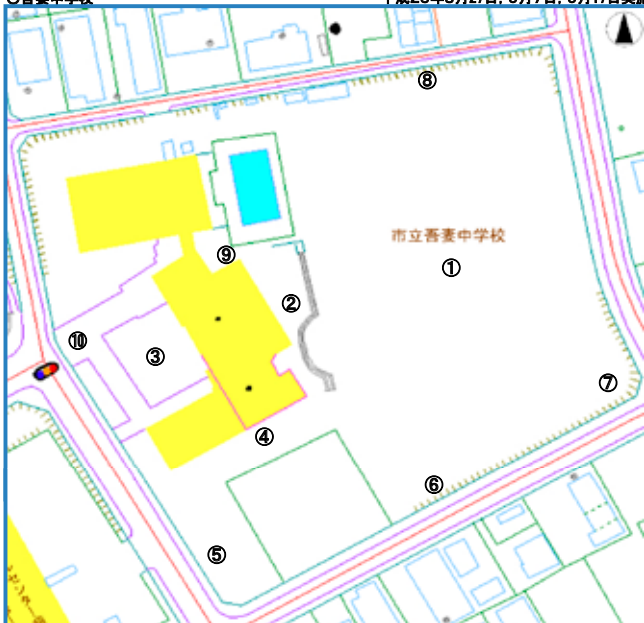
○吾妻中学校 平成23年8月27日, 9月7日, 9月17日実施

場所	地表面		地表1m		備考(場所)
	実施前	実施後	実施前	実施後	
①	0.124	-	0.104	-	グラウンド中央(土)
②	0.166	0.129	0.142	0.116	校舎南東側植栽
③	0.140	-	0.105	-	円形花壇(草)
④	0.140	-	0.124	-	校舎南側草地
⑤	0.210	-	0.176	-	テニスコート付近側溝
⑥	0.144	-	0.123	-	グラウンド南側草地
⑦	0.196	0.137	0.154	0.117	バックネット裏側溝
⑧	0.221	0.137	0.176	0.112	グラウンド北側側溝
⑨	0.120	-	0.099	-	東側雨樋下
⑩	0.112	-	0.104	-	正門付近

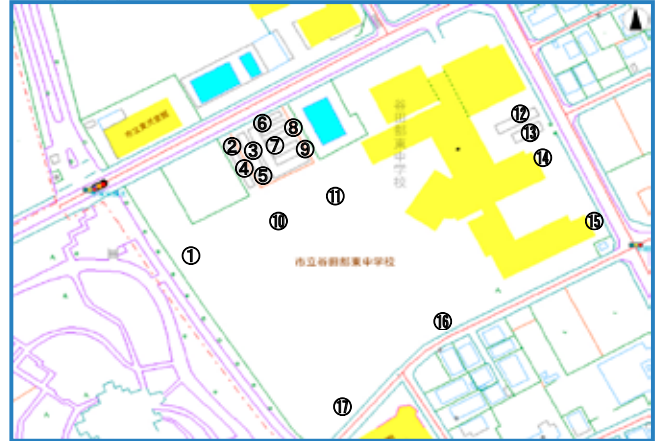
○谷田部東中学校 平成23年9月20日, 10月3日実施

場所	地表面		地表1m		備考(場所)	
	実施前	実施後	実施前	実施後		
谷田部東 中学校	①	0.227	-	-	-	正門
	②	1.790	0.308	0.243	0.221	23年駐輪場②
	③	2.020	0.464	0.263	0.237	23年駐輪場③
	④	1.092	0.261	0.254	0.220	23年駐輪場④
	⑤	1.434	0.519	0.256	0.223	23年駐輪場⑤
	⑥	0.391	-	-	-	23年駐輪場⑥
	⑦	0.346	-	-	-	23年駐輪場⑦
	⑧	0.343	0.280	0.237	0.210	23年駐輪場⑧
	⑨	0.831	0.518	0.311	0.234	23年駐輪場⑨
	⑩	0.191	-	-	-	-
	⑪	0.168	-	-	-	野球場わき側溝
	⑫	0.536	-	-	-	駐輪場東雨どい
	⑬	0.780	-	-	-	駐輪場東雨どい
	⑭	0.325	-	-	-	3-5東草地
	⑮	0.303	-	-	-	3-1東草地
	⑯	0.230	-	-	-	校庭南側側溝
	⑰	0.259	-	-	-	砂場
	⑱	0.254	-	-	-	バックネット前

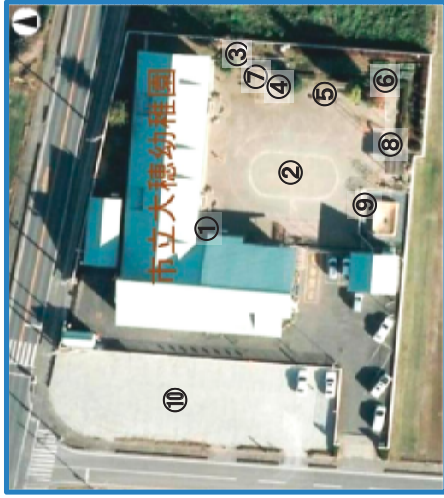
○大穂幼稚園

測地点	平成23年9月22日		平成24年12月11日	
	地表面	地表50cm	地表面	地表50cm
①昇降口	0.088	0.092	0.10	0.08
②園庭	0.094	0.087	0.09	0.08
③ウサギ小屋	0.095	0.089	0.10	0.07
④プランコ	0.116	0.099	0.10	0.09
⑤清り台	0.089	0.095	0.09	0.08
⑥花壇・畑	0.096	0.089	0.08	0.08
⑦園庭側溝	0.094	0.086	0.10	0.09
⑧砂場	0.091	0.086	0.09	0.08
⑨プール	0.097	0.095	0.09	0.08
⑩保護者用駐車場	0.098	0.093	0.08	0.08

平成23年前測定機器:環境放射線モニタPA-1000 (株)堀場製作所製  
(検出方式:シンチレーション式、相対指示誤差±10%)  
平成24年前測定機器:シンチレーション式サーベイメータTCS-172B  
日立アロカメディカル(株)製 (相対指示誤差±2%;校正証明書による)

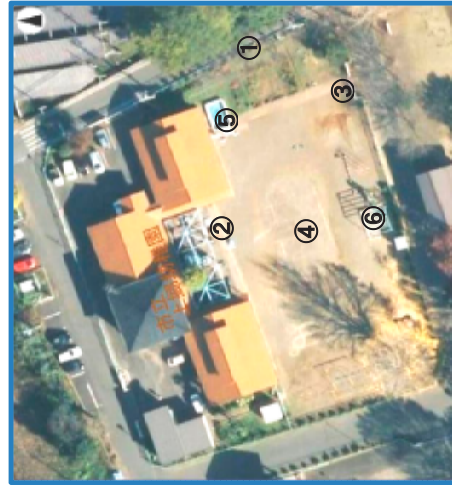
○上郷幼稚園

測地点	平成23年9月16日		平成24年12月11日	
	地表面	地表50cm	地表面	地表50cm
①桜木下	0.079	0.078	0.07	0.07
②水道の排水溝	0.095	0.090	0.08	0.08
③正門前	0.099	0.092	0.07	0.07
④園庭中央芝生	0.102	0.098	0.08	0.08
⑤プール	0.098	0.096	0.06	0.06
⑥砂場	0.087	0.078	0.08	0.09

平成23年前測定機器:環境放射線モニタPA-1000 (株)堀場製作所製  
(検出方式:シンチレーション式、相対指示誤差±10%)  
平成24年前測定機器:シンチレーション式サーベイメータTCS-172B  
日立アロカメディカル(株)製 (相対指示誤差±2%;校正証明書による)

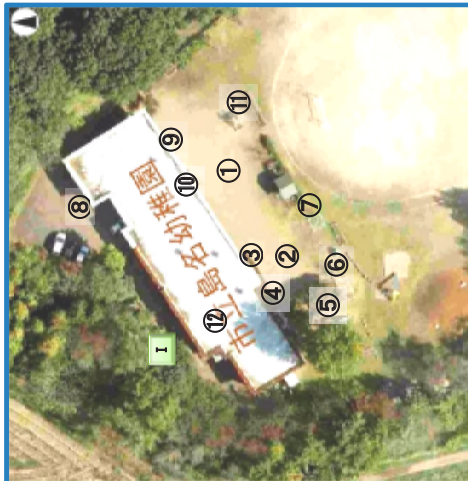
○島名幼稚園

測地点	平成23年9月22日		平成24年12月11日	
	地表面	地表50cm	地表面	地表50cm
①園庭	0.196	0.156	0.11	0.11
②砂場	0.117	0.128	0.09	0.11
③水道	0.095	0.140	0.08	0.10
④仰木の土	0.134	0.157	0.09	0.09
⑤プランコ	0.147	0.162	0.12	0.12
⑥清り台	0.281	0.165	0.17	0.11
⑦鉄棒	0.187	0.185	0.19	0.16
⑧園舎裏	0.117	0.123	0.12	0.11
⑨仰木の中	0.190	0.122	0.23	0.10
⑩保護室	0.097	0.088	0.08	0.08
⑪サツマイ芋畑	0.140	0.159	0.10	0.11
⑫園舎屋上	0.172	0.125	0.08	0.06

平成23年前測定機器:環境放射線モニタPA-1000 (株)堀場製作所製  
(検出方式:シンチレーション式、相対指示誤差±10%)  
平成24年前測定機器:シンチレーション式サーベイメータTCS-172B  
日立アロカメディカル(株)製 (相対指示誤差±2%;校正証明書による)
