小田城の移り変わりとおだじょう

小田城跡 歴史ひろば案内図

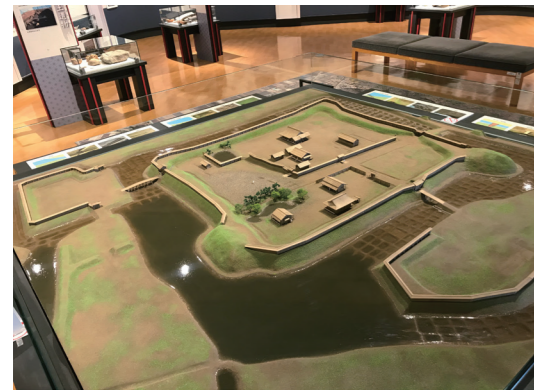
発掘調査の結果から考えられる、戦国時代終わりごろの小田城の姿 (イメージ)

小田城がいつできたのかは不明ですが、14世紀ごろには現在の場所に元となる館ができていました。戦いの中で小田城は何度も造り替えられたことが分かっています。14世紀ごろに造られた小田城本丸を囲う堀は、幅4メートルほどで、それほど大きくありませんでした。しかし、戦乱の時代になると城の守りが強化され、戦国時代の終わりごろには幅約20~30メートル、深さ約4~5メートルもある堀や、幅が10~15メートルの土塁が造られました。激しくなる争いに対応して城を造り替えていることがわかります。

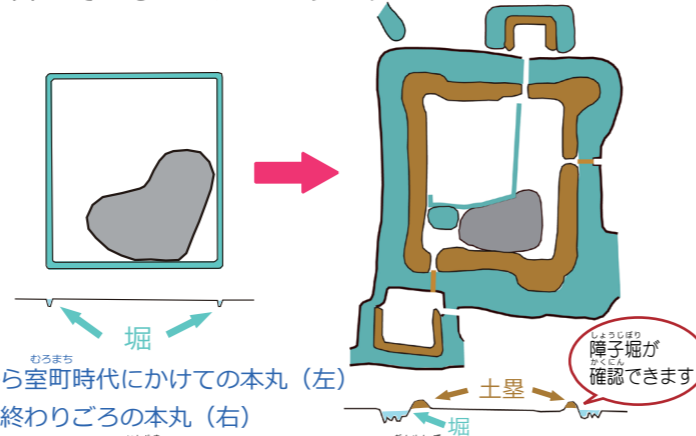
鎌倉時代から室町時代にかけての本丸 (左) と戦国時代終わりごろの本丸 (右)
水色は堀、茶色は土塁、灰色は石敷を、図の下にある線は地形の断面図を示しています。改修により、守りが強化されたつくりとなっています。

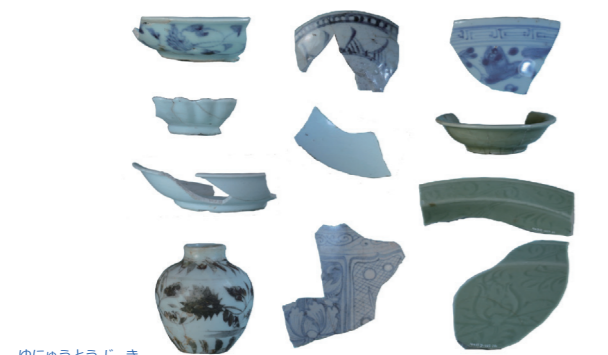
輸入陶磁器
座敷に飾られる大皿や壺のほか、茶道具が見つかります。

国産陶器
現在の愛知県や岐阜県で作られたもので、当時の物流がうかがえます。

土器
常陸国で焼かれたものです。使い捨ての杯として使われた土器(かわらけ)が見つかり、多くの人が集まって儀式や宴会をしていたことがわかります。

発掘調査では、大型の建物や池跡が確認されているほか、中国から輸入された陶磁器、また岐阜県や愛知県など東海地方で焼かれた陶器などが見つかっており、小田氏の華やかな生活の様子をうかがうことができます。

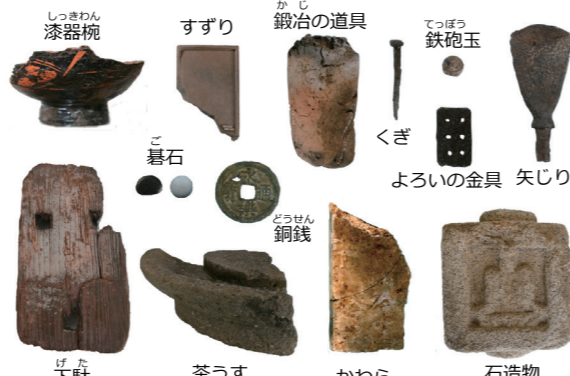
漆器碗、すずり、鍛冶の道具、鉄砲玉、碁石、よろいの金具、矢じり、下駄、茶うす、かわら、石造物
木製品・石製品・金属製品等
当時の生活の様子を物語るものです。鉄砲玉や矢じりなどの武器やよろいの金具からは、激しい戦いがあったことがわかります。

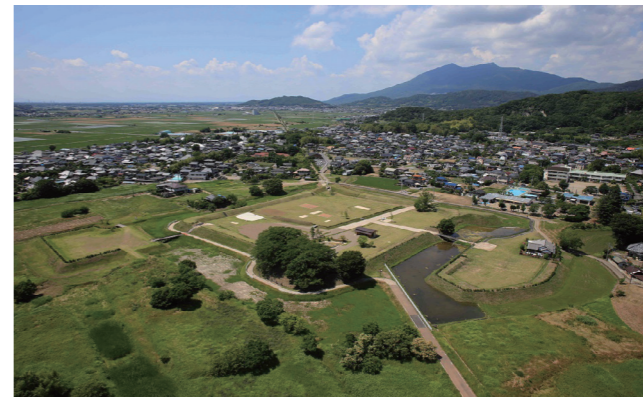
空からみた小田城跡。中央部分が城の中心である本丸跡
