会 議 録

会議の名称		史跡平沢官衙遺跡再整備懇話会（第3回）		
開催日時		令和3年(2021年)12月23日 開会 10:00 閉会 12:00		
開催場所		つくば市役所3階 301会議室		
事務局（担当課）		教育局文化財課		
出席者	委員	田中裕、黒田乃生、三谷芳幸、柳原茂男		
	その他	舟橋理（茨城県教育庁文化課） 中田英史、窪田美穂子（有限会社ウッドサークル）		
	事務局	石橋文化財課長、広瀬同課係長、山本同主務、久保田同主事		
公開・非公開の別		<input checked="" type="checkbox"/> 公開 <input type="checkbox"/> 非公開 <input type="checkbox"/> 一部公開	傍聴者数	0人
非公開の場合はその理由				
議題		(1) 再整備の方針について(資料1) (2) 再整備の内容について(資料2) (3) 再整備事業計画について(資料3)		
会議録署名人			確定年月日	年 月 日
会 議 次 第	1 開会 2 挨拶 3 議事 4 閉会

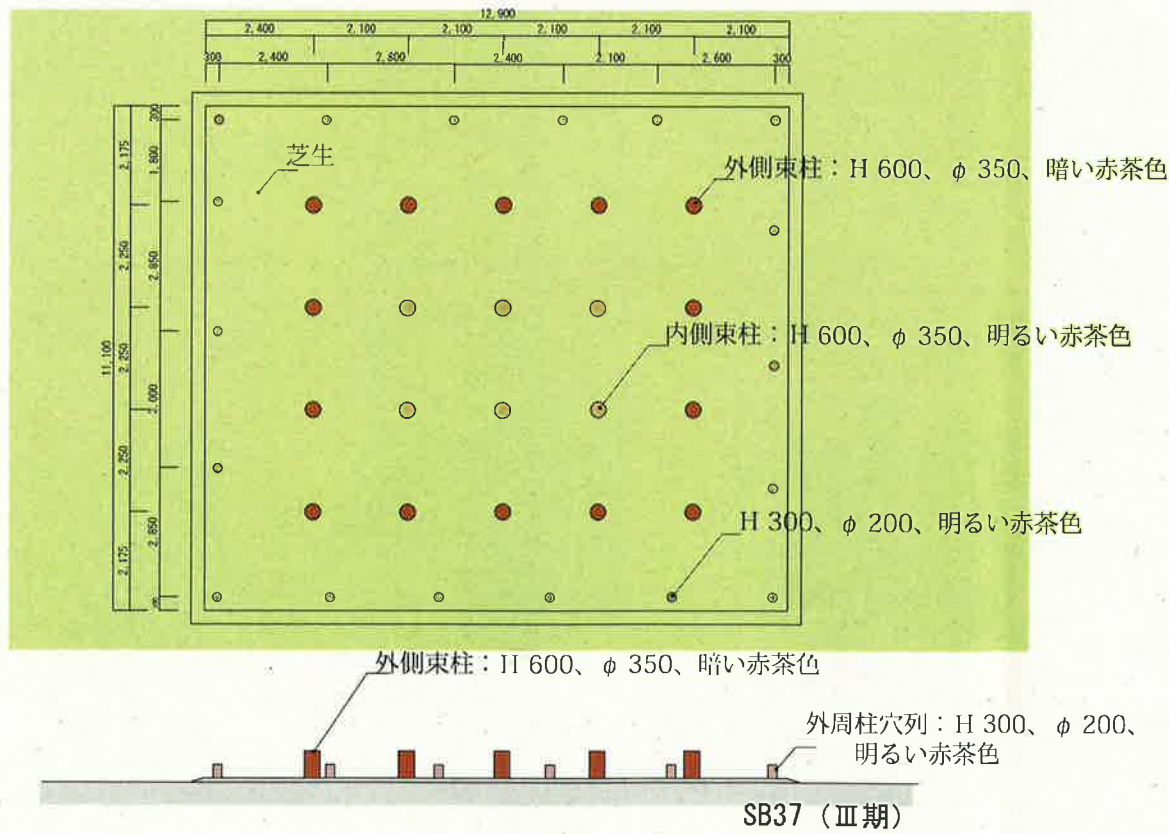
第2案

- ・外側東柱を暗い色、
内側東柱を明るい色で表示

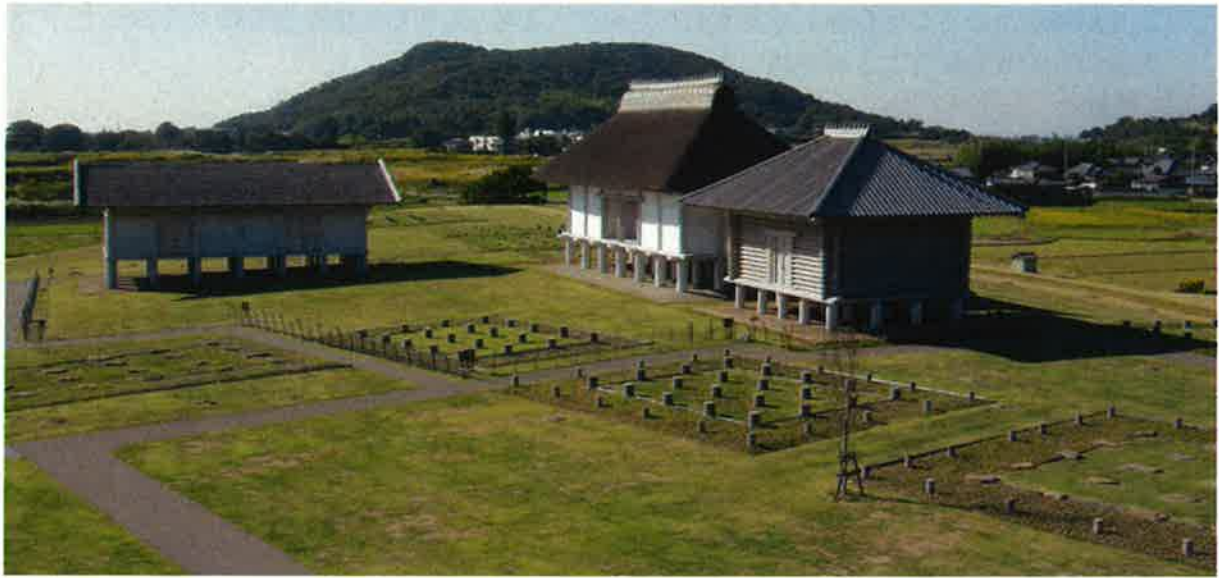
整備当時の実物大復元建物と柱位置表示

建物範囲の表現について、軒下を表示していたタマリユウがすべて芝により浸食され、失われてしまっている。この部分には高さや太さの差で身舎の柱と区別して表現されていた壁外柱列の表示も設置されていたが、軒下が不明瞭になったことで表示の意味が分からなくなっている。さらに、建物範囲を周囲よりも10cmほど高くした表現も、芝に覆われ分からなくなっている。整然と立ち並ぶ建物群を理解するためには、個々の建物を示す柱位置表示のまとまりが分かることが必要であり、芝により失われない耐久性を持ち、つまずき等の危険も考慮された、分かりやすい建物範囲の表示が課題である。

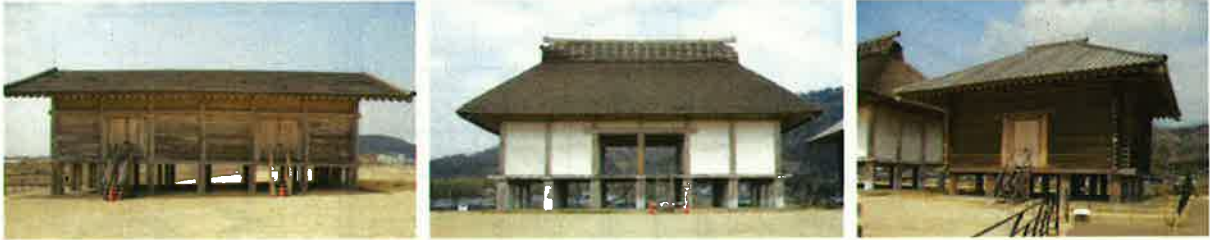
当初の階段（2008年3月）

当初は校倉に1基、土倉に1基、板倉に2基が設けられていたが、現状では校倉1基、土倉1基を残して腐朽により撤去された。これら残る2基についても腐朽・破損が進んでいる。

木造の階段は重量があるので、当初予定した取外し・移動は容易ではなかった。このため結果的に常設となり、雨掛りとなるため腐朽が進んだものである。

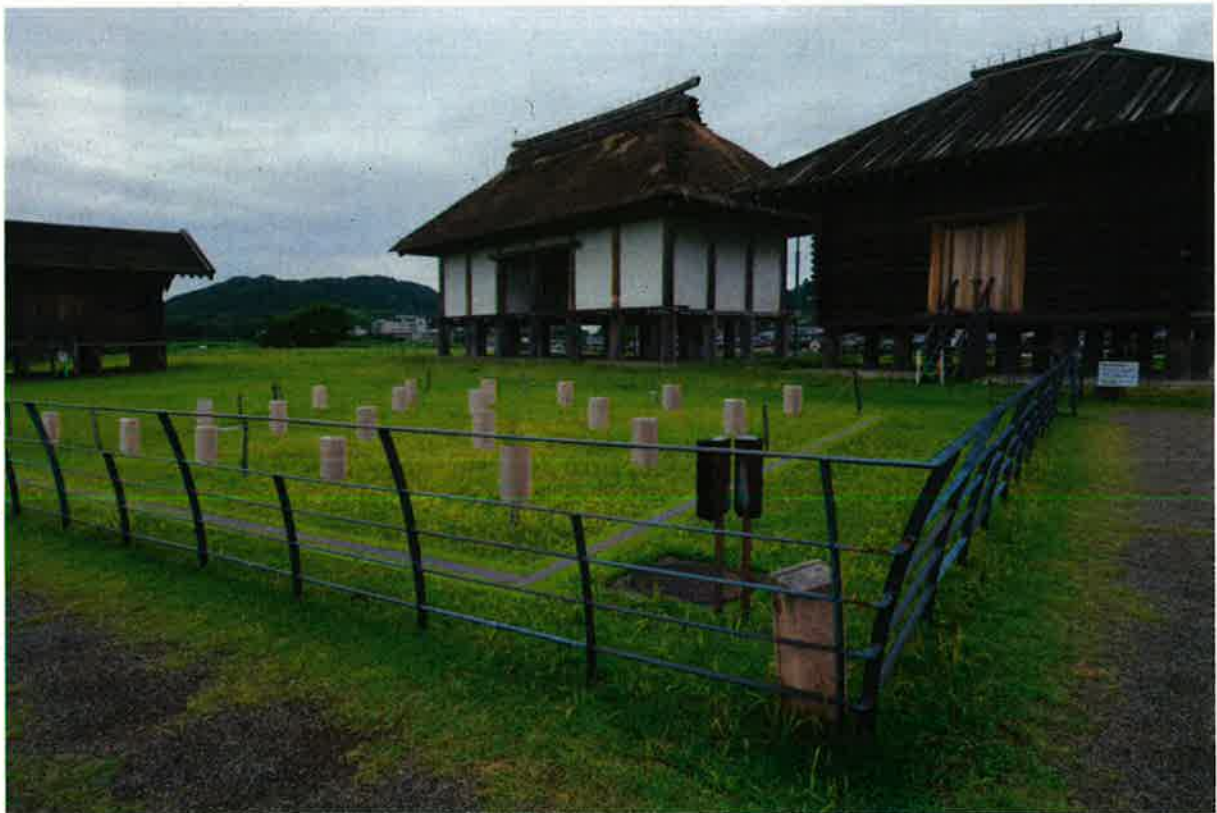
III期 (SB36) 柱表示 (束柱：コンクリート柱、軒の出：コンクリート擬石縁石・芝刈)

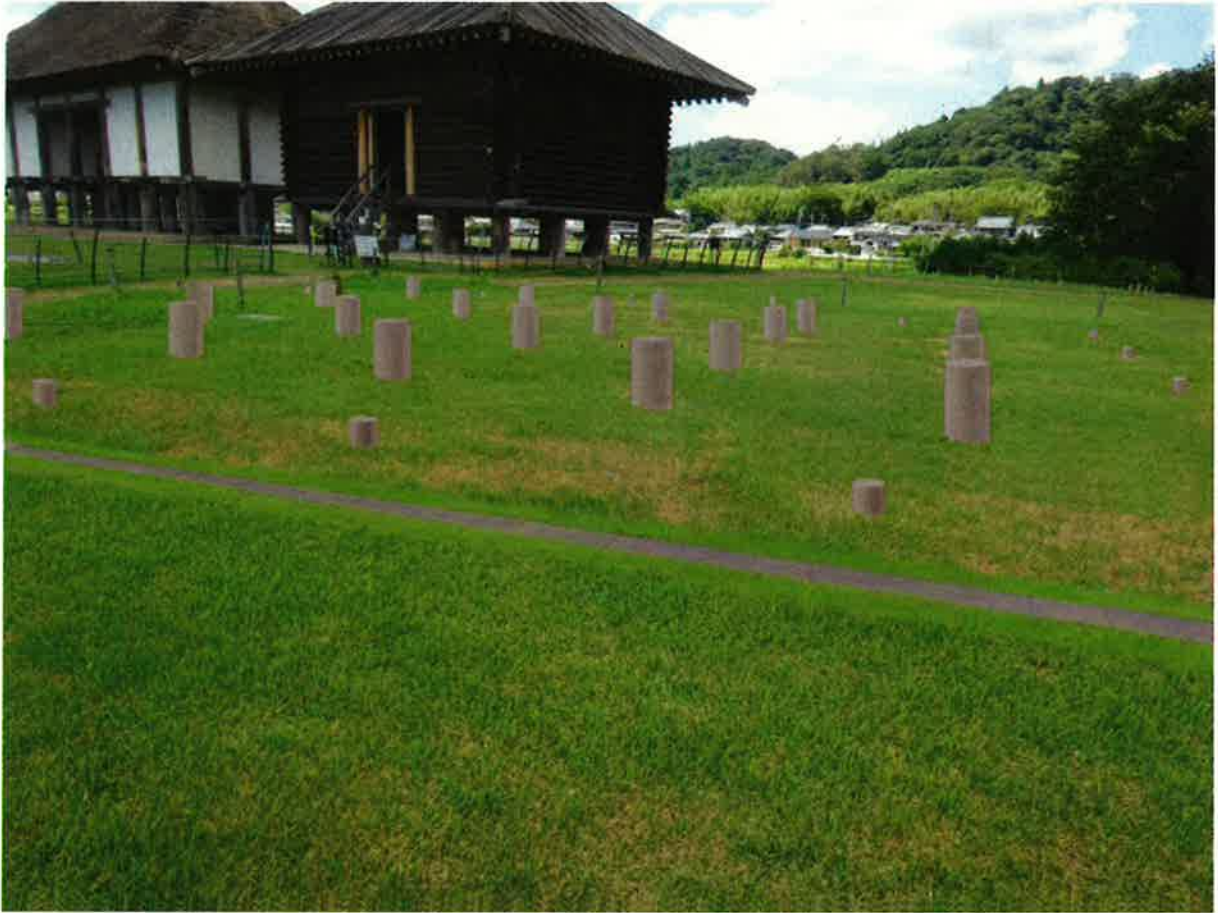
Ⅲ期 (SB37) 柱表示 (束柱・外周柱：コンクリート柱、軒の出：コンクリート擬石縁石・芝刈)

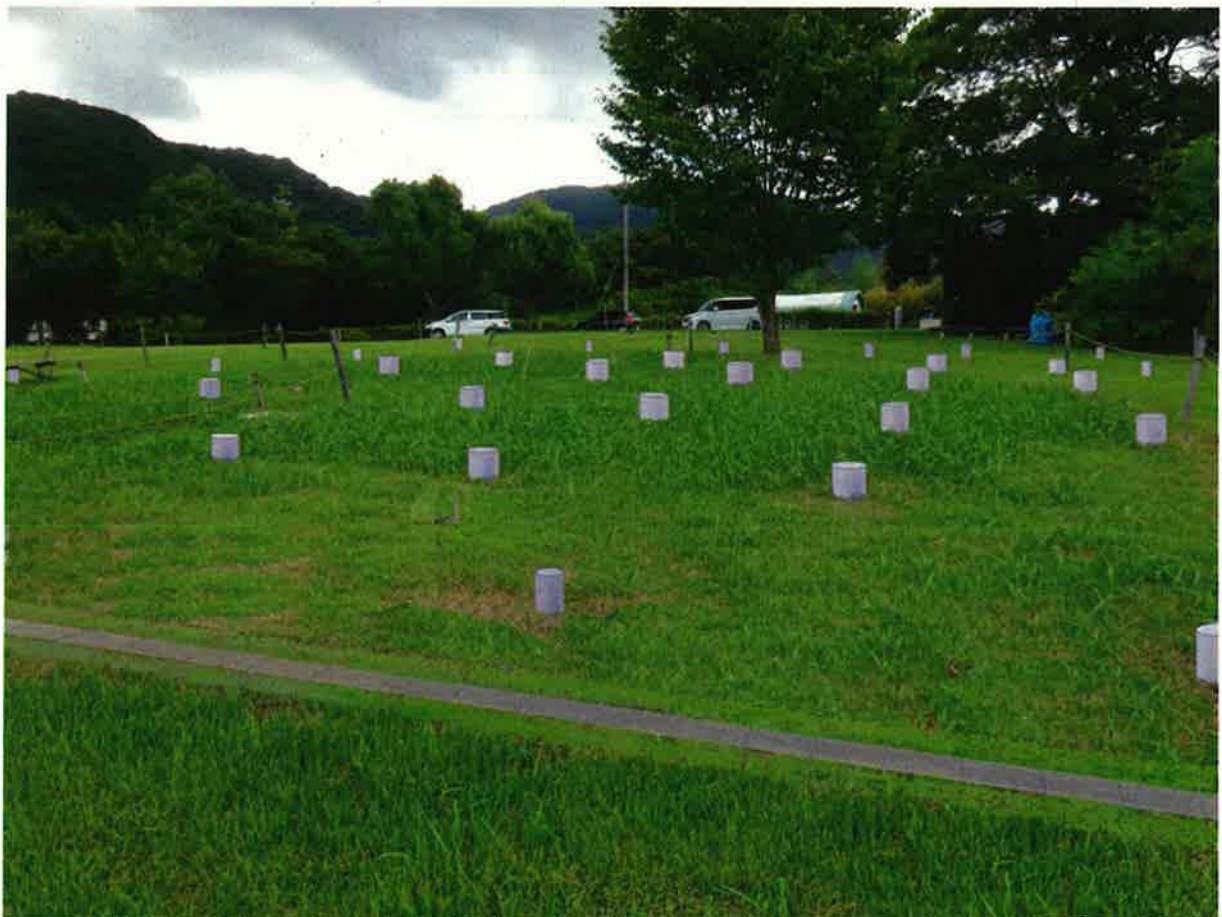
Ⅱ期 (SB48) 柱表示 (束柱・外周柱：コンクリート柱、軒の出：コンクリート擬石縁石・芝刈)

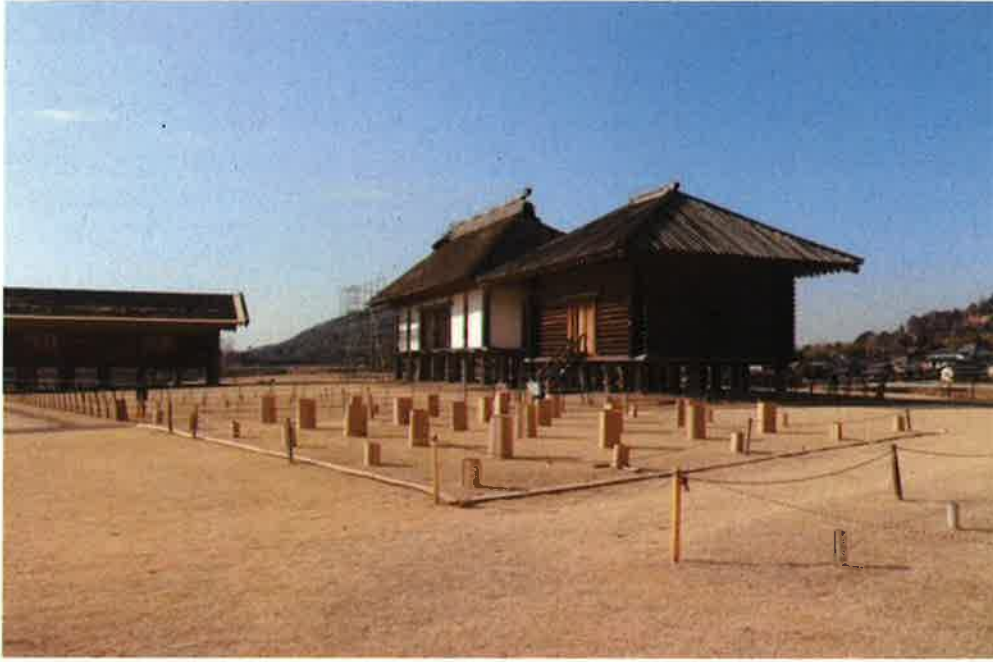
Ⅲ期表示写真
束柱 φ35cm、60cm
外周柱 φ20cm、30cm
軒の出表示 W12cm

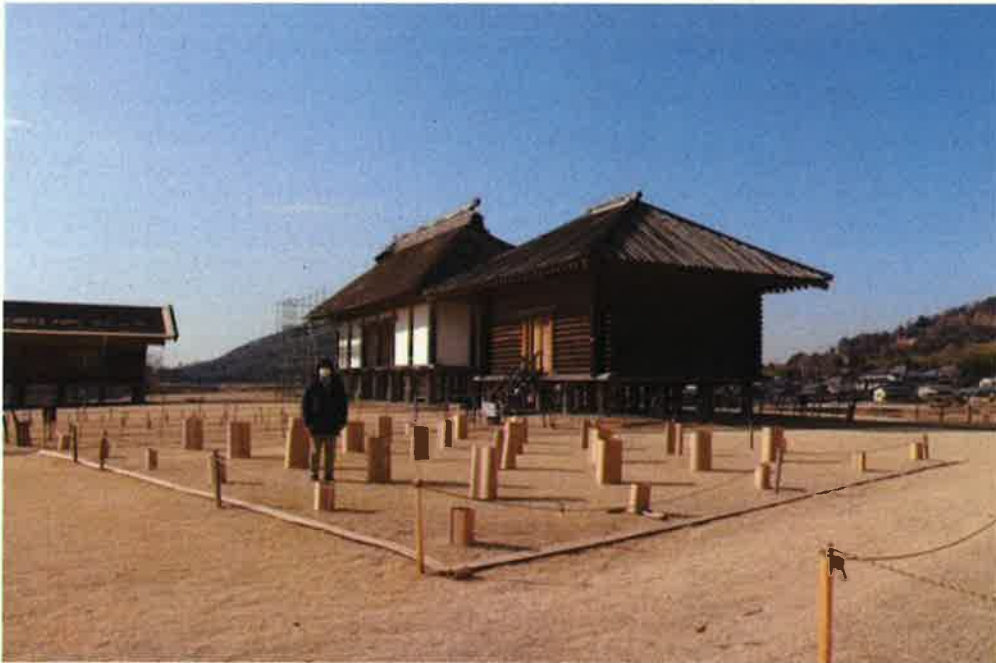
Ⅲ期表示写真
束柱 φ35cm、60cm
外周柱 φ20cm、30cm
軒の出表示 W12cm

・人あり、やや高いか

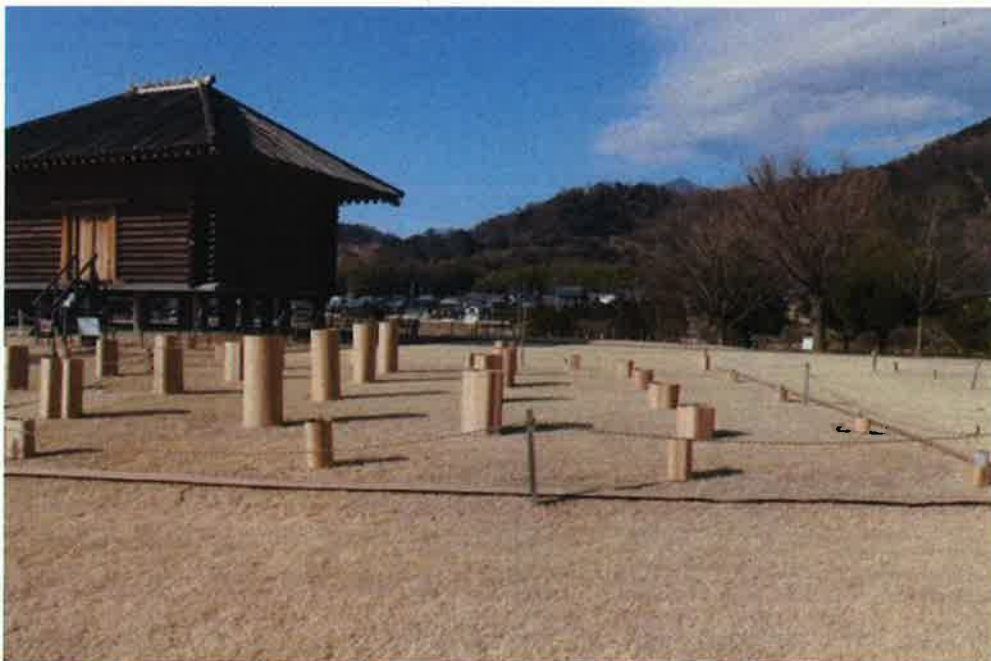
束柱 φ35cm、
高さは左から
90cm、60cm、30cm

・90cmは高くて危険

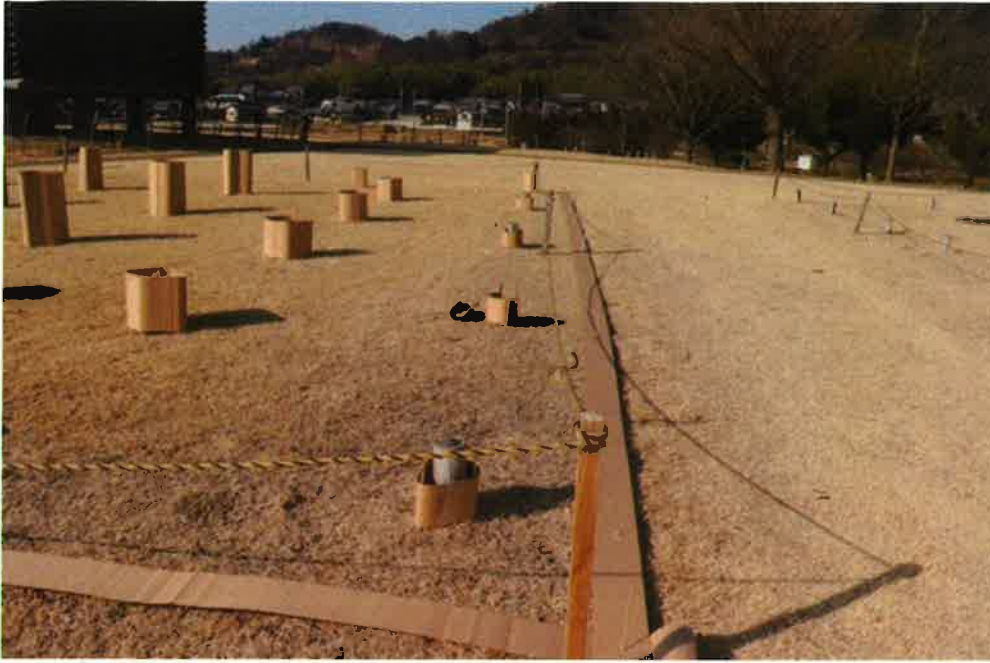
Ⅱ期表示写真
束柱 φ35cm、30cm
外周柱 φ20cm、
15cm
軒の出表示 W12cm

- ・軒の出表示やや太いか
- ・外周柱15cmは低い

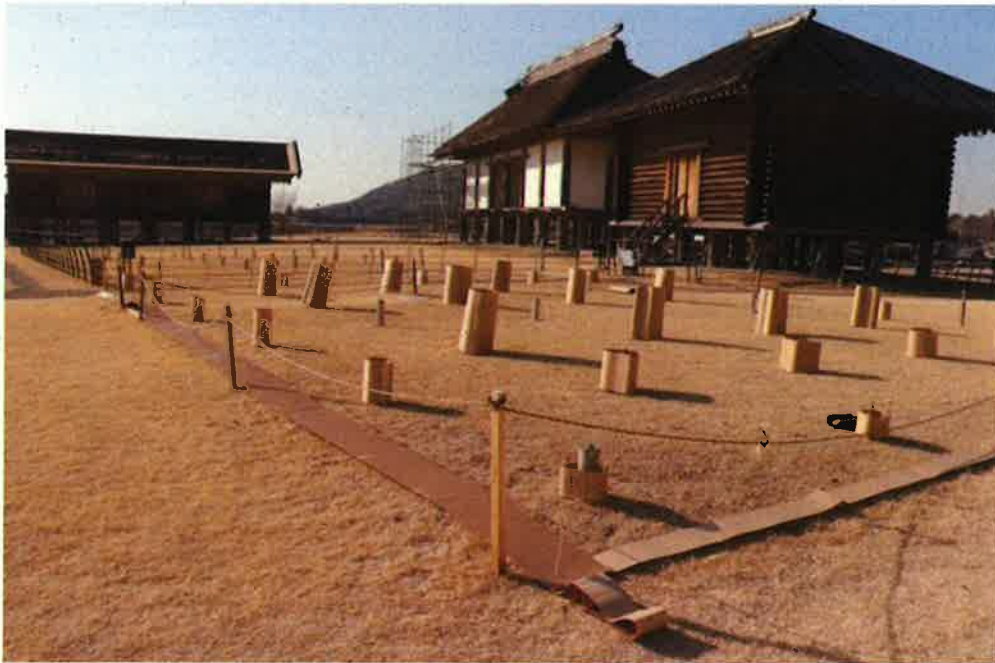
軒の出表示 W30cm
かなり太い

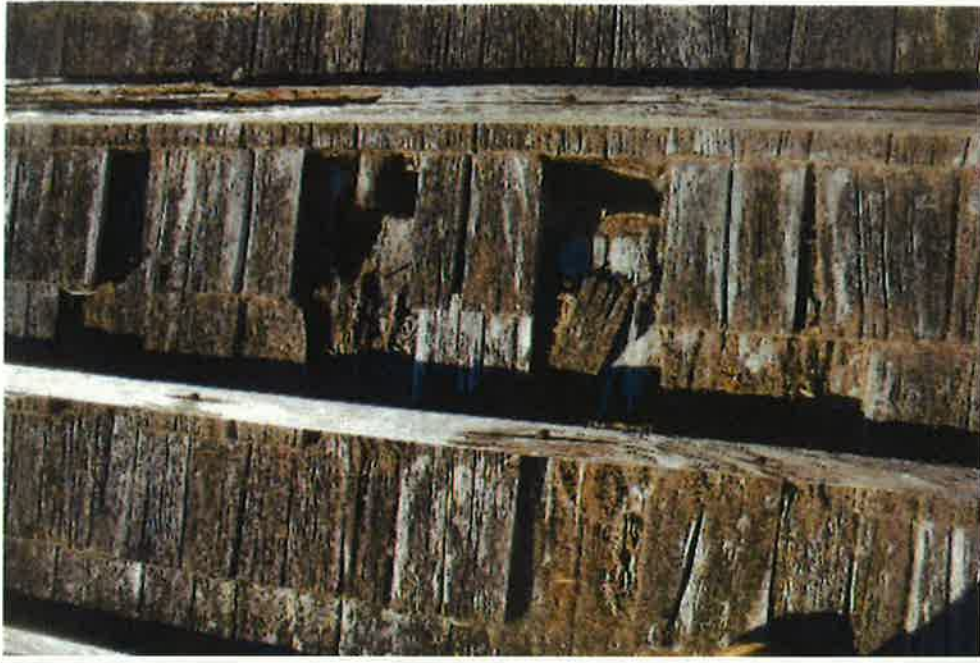
工事前の状況
樽板破損状況

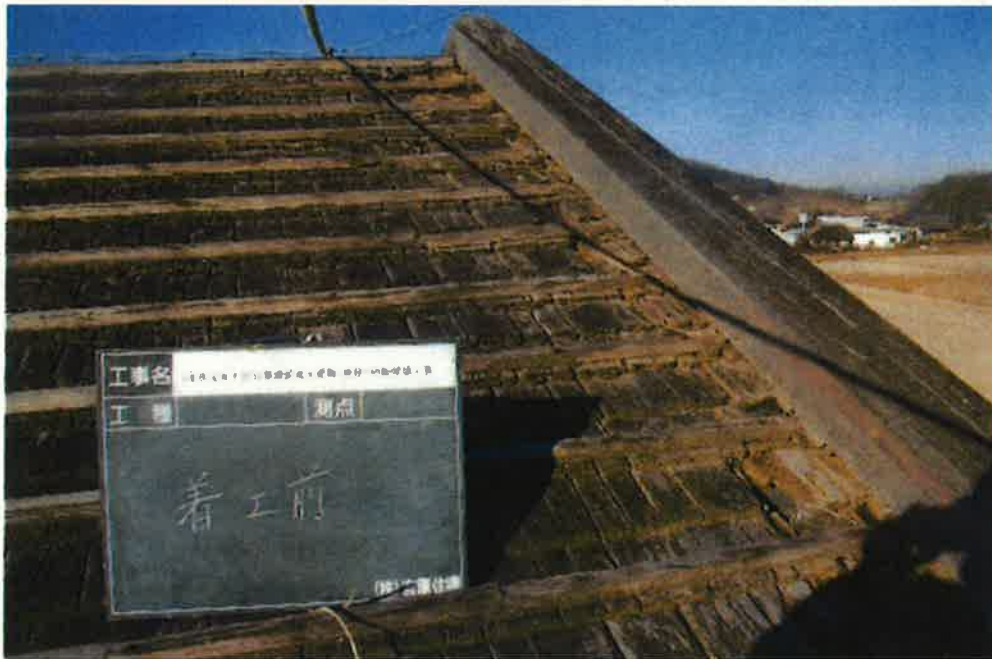
工事前の状況
宇立付近屋根の状況

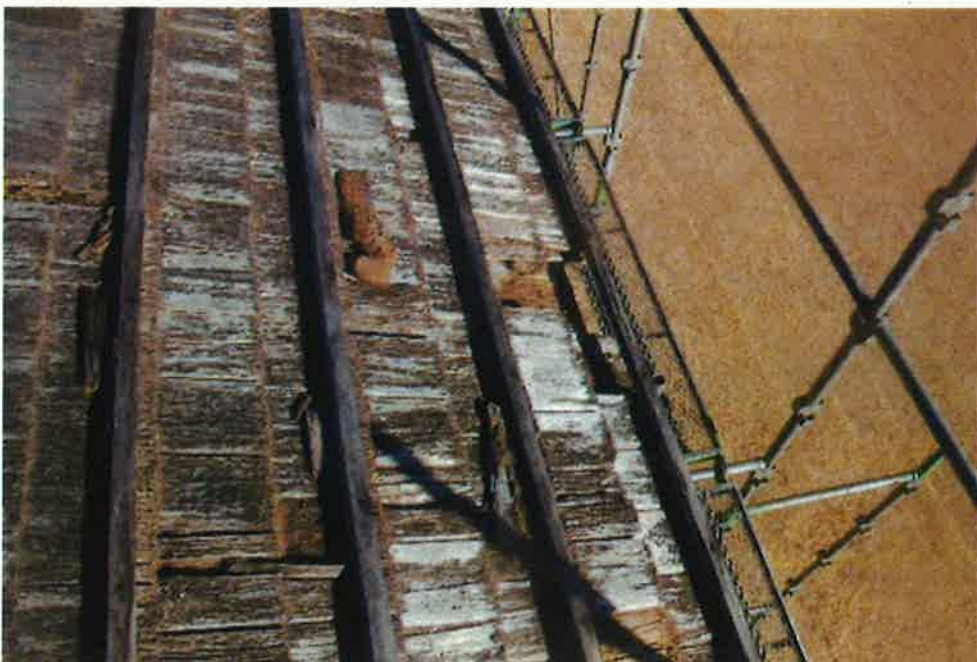
工事前の状況
軒付近の状況

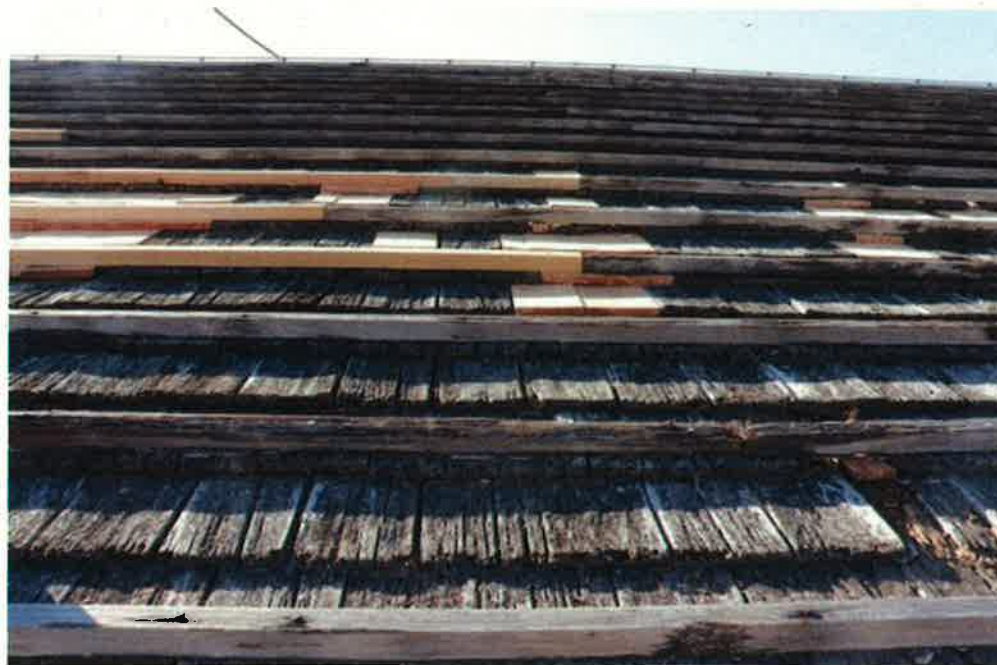
応急措置の状況
樽板の補足、板押え
の補足とビスの打ちまし

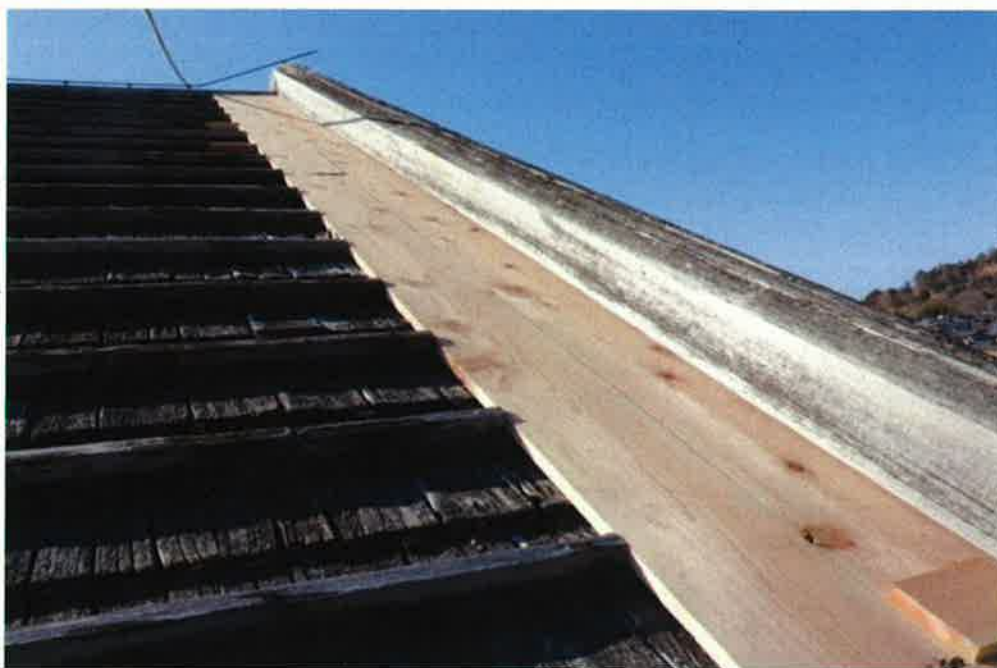
応急措置の状況
宇立付近、板で補修

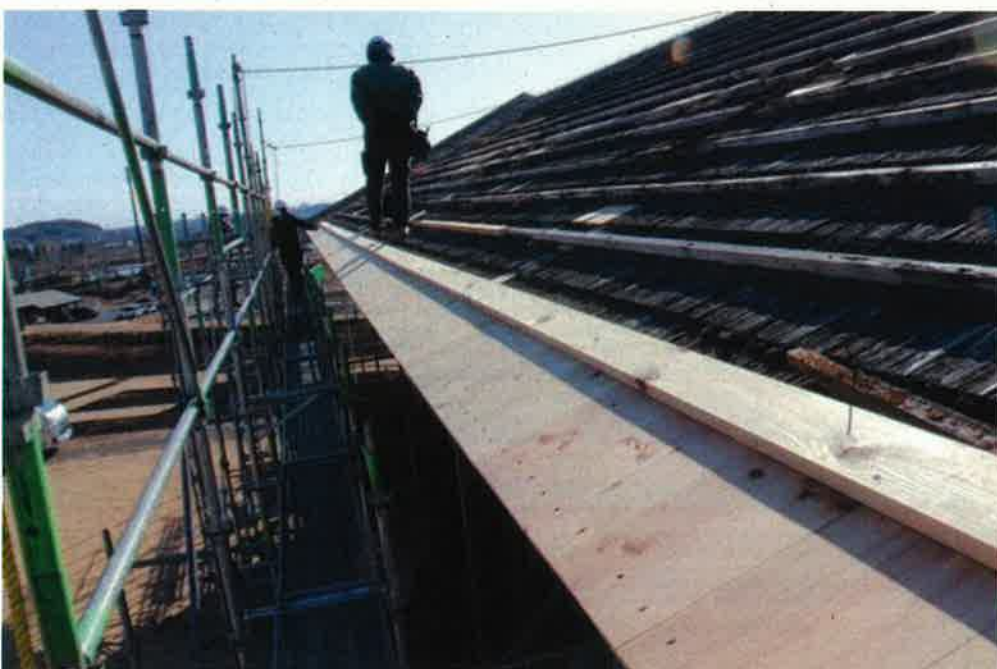
近応急措置の状況
軒付近樽板など補修

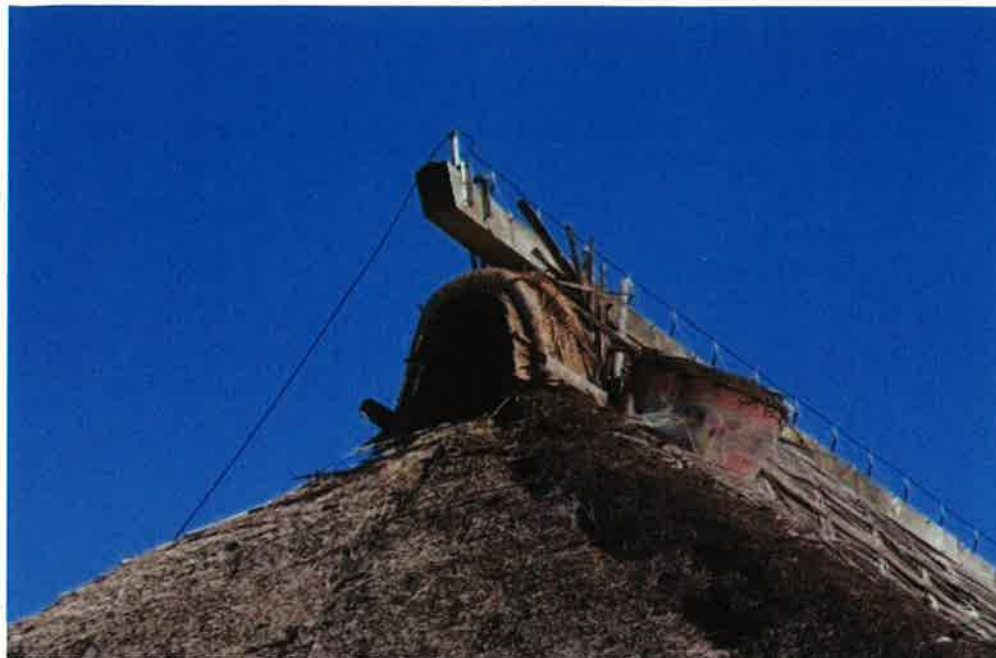
土倉棟部分損壊状況

平成20年(2008年)度に、前年の台風により破損した土倉の大棟部分の修理と合わせて、屋根北半分の茅葺替え、南半分の差し茅を行った。また、令和2年(2020年)度にも、春の強風により土倉の棟部分が壊れ内部の銅板などが脱落し、これの応急措置と

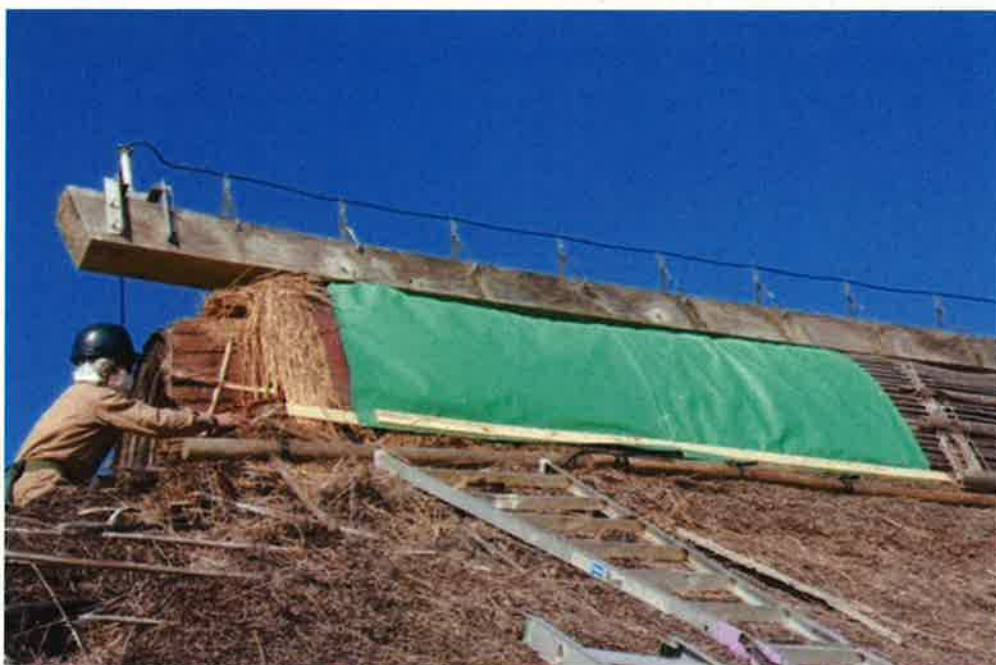
土倉棟部分
シートでの応急措置状
況

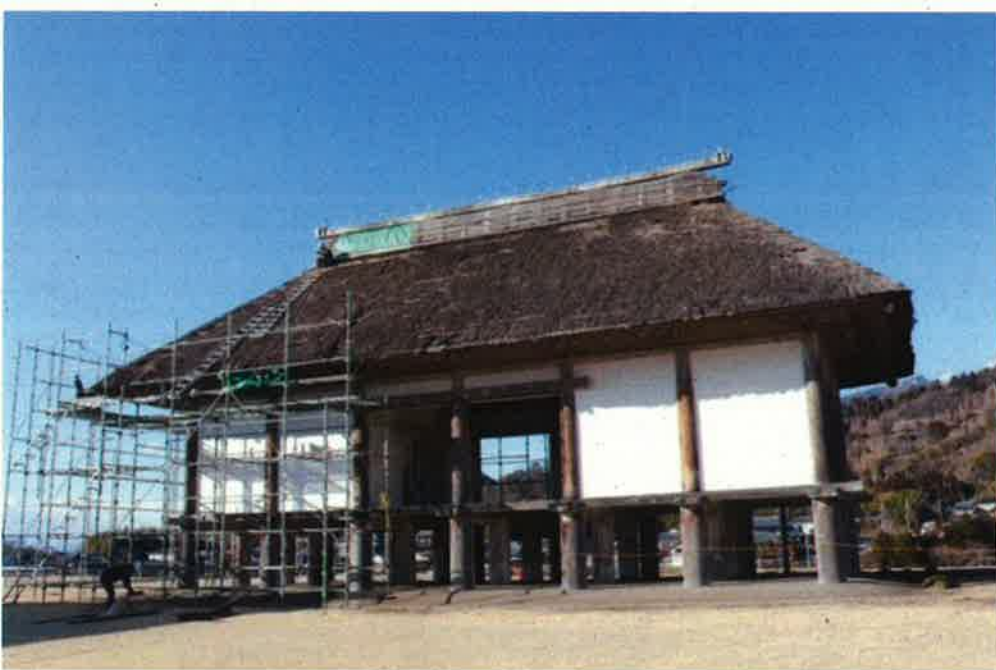
土倉棟部分
シートでの応急措置状
況(遠景)
