令和7年度(2025年度)第1回自転車のまちつくば推進委員会 次第

自転車ネットワーク補完路線の路面状況調査について

自転車ネットワーク補完路線として位置づけている東大通り及び西大通りの通行環境について調査を実施した。

自転車ネットワーク補完路線の
路面状況調査について
(西大通り)

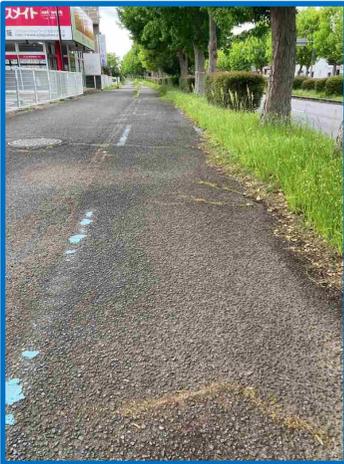
●柴崎～天久保4丁目（西側）

・柴崎交差点付近で補修に伴う段差があるが、避けて通行すれば走行に支障はなく、概ね路面はきれいで走行しやすい。

補修による段差

植生繁茂

路面劣化
(ザラザラ)

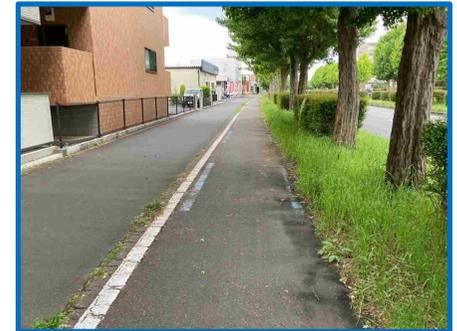
●柴崎～天久保4丁目（東側）

・柴崎交差点の南にレーン塗装の剥がれ、根上りはあるが走行に支障はなく、概ね路面はきれいで走行しやすい。

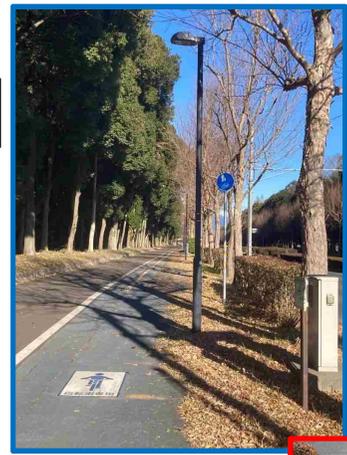
●天久保4丁目
 ～天久保2丁目北（西側）

- 走行評価：△
- ・交差点内に大きなひび割れがあり、舗装が粗いが、走行に支障はない。また、左側は舗装がきれい。
 - ・西側のみ街路灯あり。
 - ・大学入り口の浮島に穴。

浮島の穴

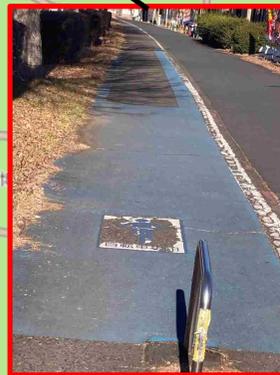
ライン沿い
凹凸

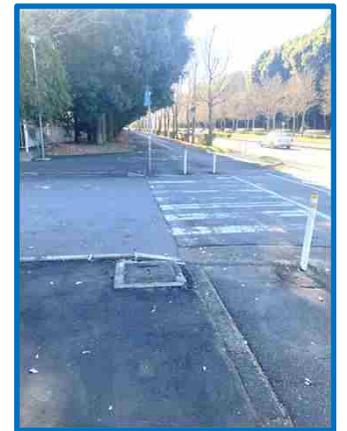
●天久保4丁目
 ～天久保2丁目北（東側）

- 走行評価：△
- ・概ね走行に支障はないが、白いラインに沿って凹凸あり。

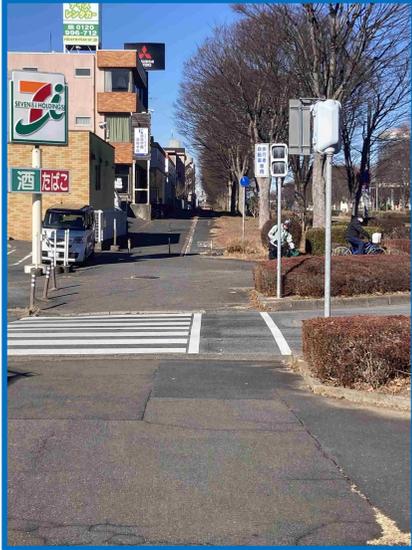
● 妻木～吾妻3丁目（西側）

- ・ 区間を通し概ね走行に支障はないが、舗装が粗い面や植生の繁茂が見受けられる。

植生の繁茂、
塗装剥がれ
(約30m)

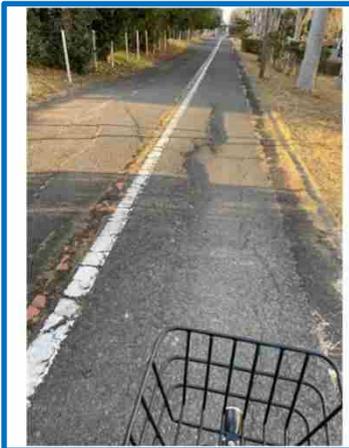
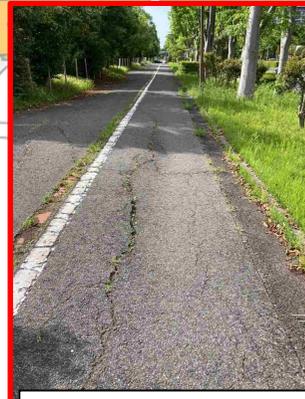
● 学園東～南大通り東（西側）
 走行評価：○
 ・白線側に段差があるが、走行に支障はない。

段差(縦断方向 1 m程度)

橋の下に 段差

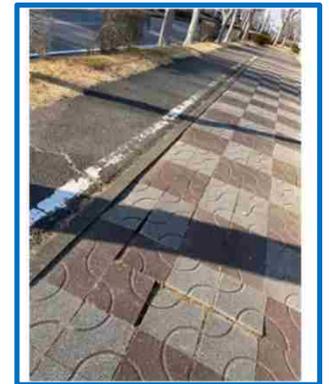
● 学園東～南大通り東（東側）
 走行評価：○
 ・概ね路面はきれいで走行しやすいが、根上がりによる波打ちや、レーンが狭くなっている箇所あり。（よけて通れる程度）

根上がりによる波打ちあり。（約5 m）
 植栽から土が流れてレーンが狭くなっている。

幅0.9m

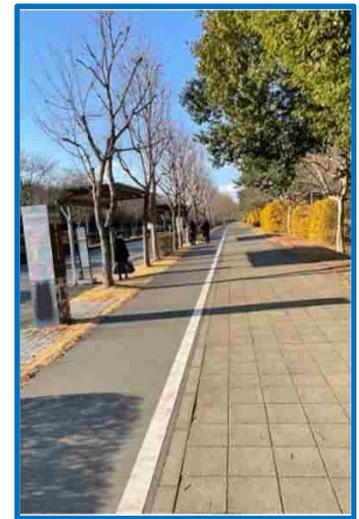
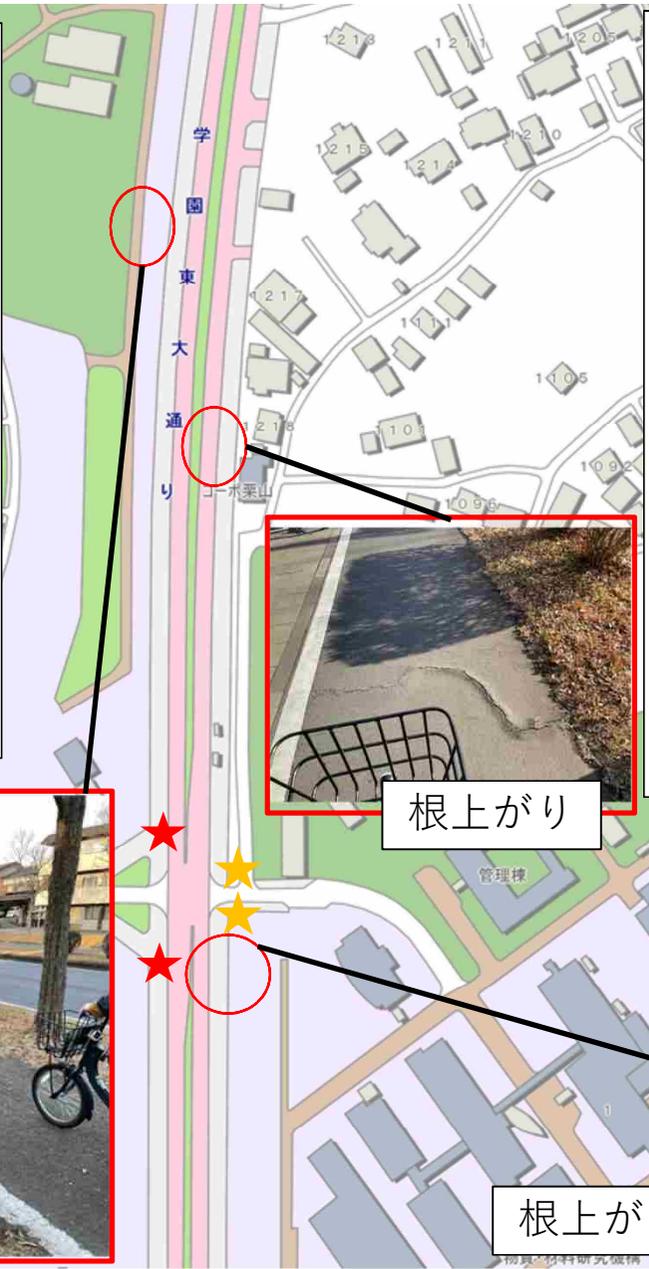
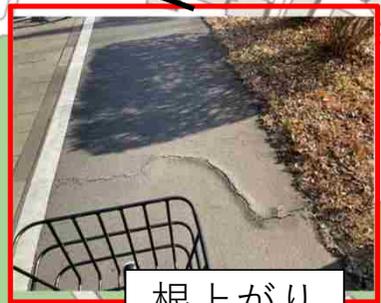
● 千現1丁目南～並木一丁目（東側）
 走行評価：○
 ・概ねきれいな路面だが、目立つ根上がりが2箇所あり。

根上がり

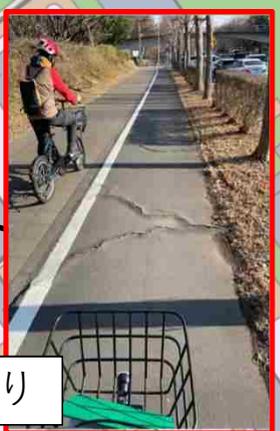
根上がり

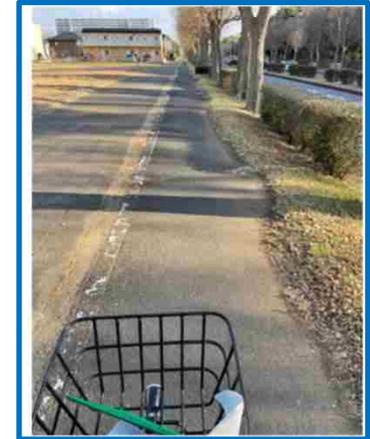
● 並木 1 丁目～並木 2 丁目（東側）
 走行評価：△
 ・ 区間を通して走行に支障はないが、
 植生によってレーンが狭小になる部分あり。

陥没あり

段差あり
 狭小区間(幅0.7m)

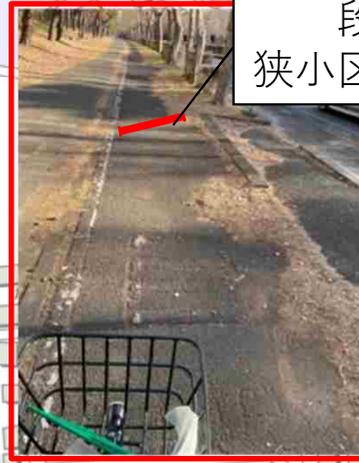
大きな舗装剥がれ

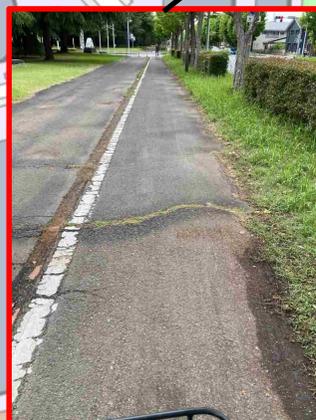
根上がり

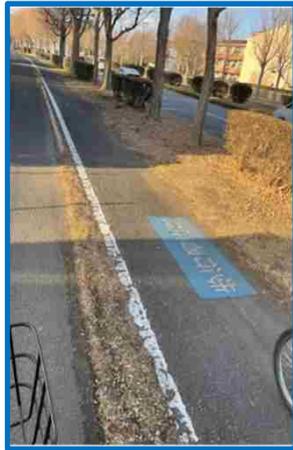
● 大角豆北～大角豆（西側）

- ・ 区間を通してやや舗装が粗いが概ね走行に支障はない。
- ・ 中古車店の前にボラード多数あり。
- ・ 大角豆北・大角豆交差点ともに段差が高い。（3～4 cm）

中古車店前の自転車レーン内にボラード。

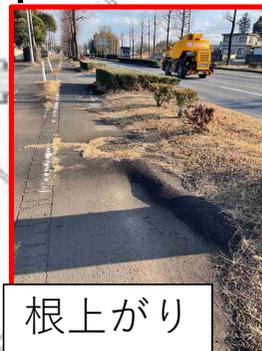
根上がり

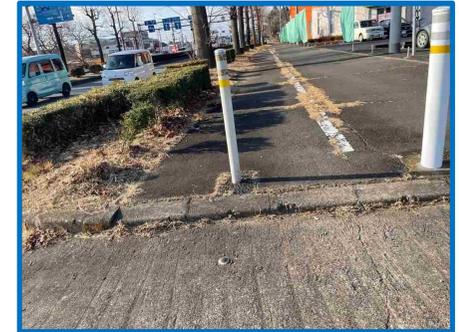
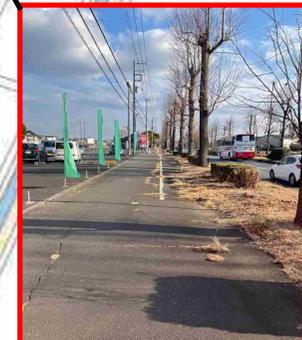
●西平塚～東平塚（東側）

・区間を通して舗装の表層が老化して粗く、根上がり、植生の繁茂が頻繁に見られ、振動やタイヤがとられる等、自転車で走行に難あり。

レーン内の植生

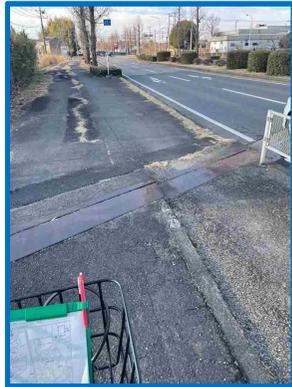
●東平塚～古内（西側）

- ・全体としてひび割れ、植生の繁茂が見られ、タイヤがとられる等、自転車での通行に難あり。
- ・特に蓮沼橋での表層の粗さが顕著。

ひび割れ+植生

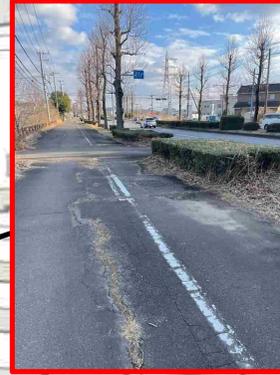
- ・区間を通して根上がり、ひび割れが多く、やや走行しにくい。
- ・大学病院西から南側の路面は非常にきれい。

補修跡あり

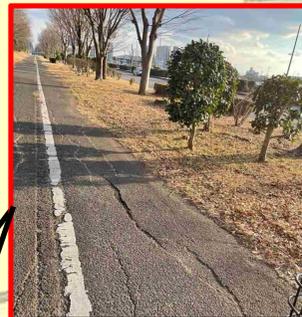
- ・全体的に舗装の老化による表層の粗さが目立ち、走行時に振動あり。タイヤがとられるようなひび割れも多く、走行しにくい。

ひび割れ・段差
(約20m)

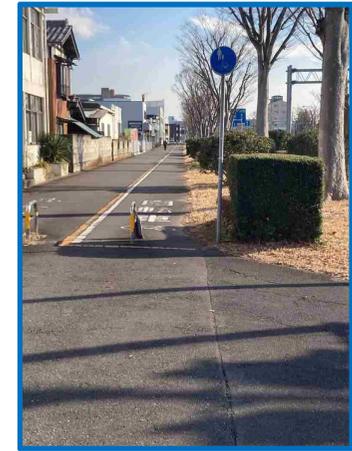
根上がり

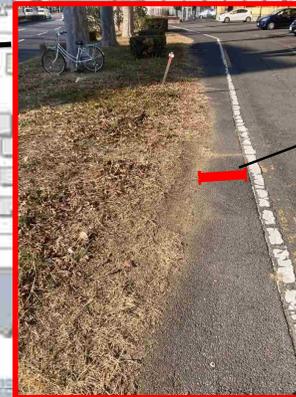
- ・区間を通じて路面はきれいであり、走行しやすい。
- ・植生でやや狭いところあり。

幅0.7m

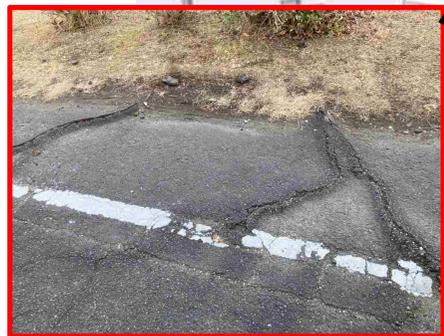
・概ね走行に支障はないが、産総研を過ぎたあたりから洞峰公園入口にかけて大きなひび割れ、根上がりにより走行しにくい。

ひび割れや根上りの程度が酷く、走行しにくい。

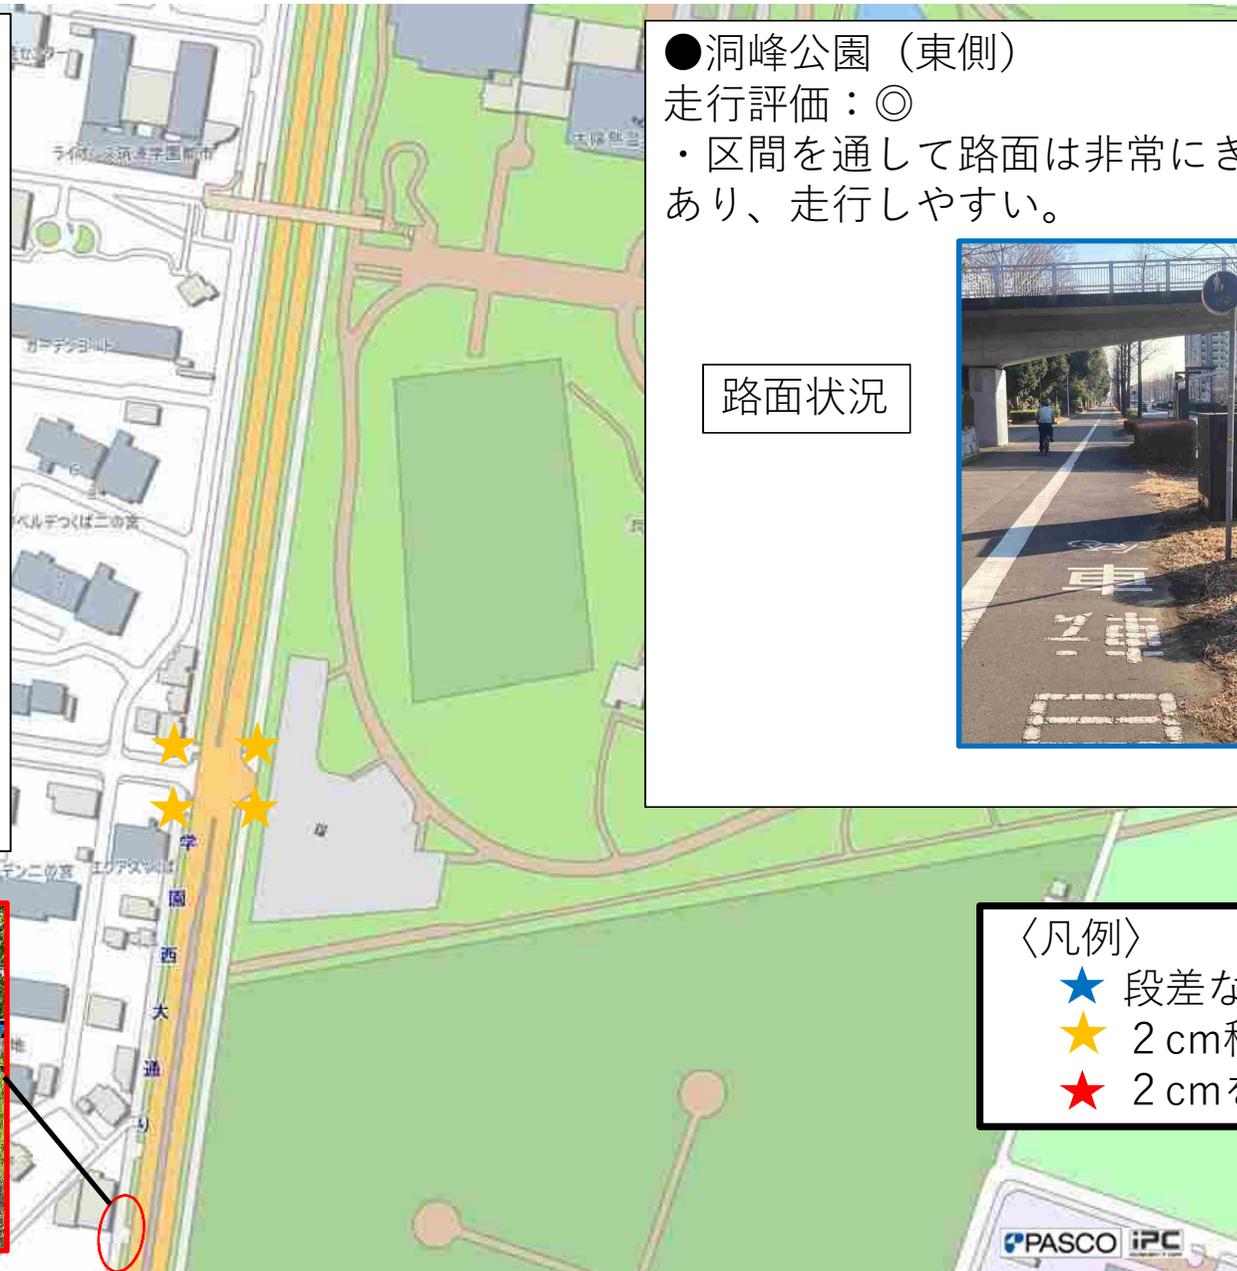
断続的な根上がり

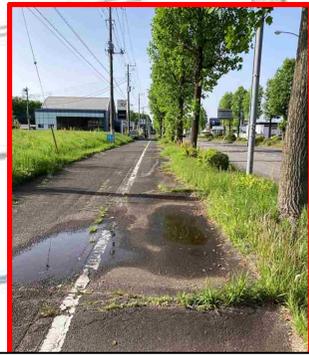
根上がり(約10m)

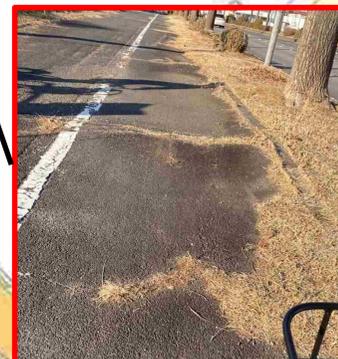
- ・やや舗装が粗く、断続的に根上がりが多い区間あるが、走行に支障はない。
- ・稲荷前交差点の段差が高い。（4 cm）

断続的な根上がり
（約30m）
