付属資料

資料 2 現状調査記録

1. 実物大復元建物

1-1. 校倉（1号建物・SB19）

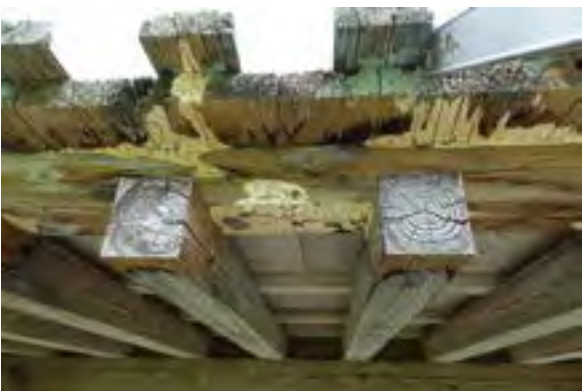
⑦ 南面 目板と葺板の木口付近の地衣・苔

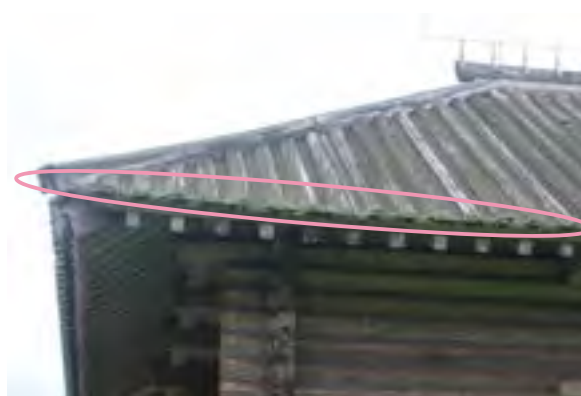
⑫ 南面 屋根目板と葺板の木口の腐蝕と苔繁殖

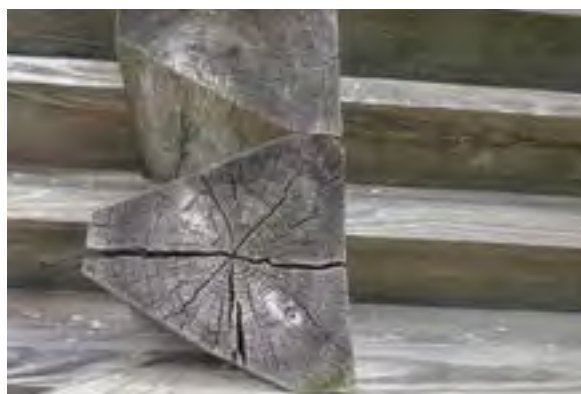
⑭ 東面 校木割れ（多数）

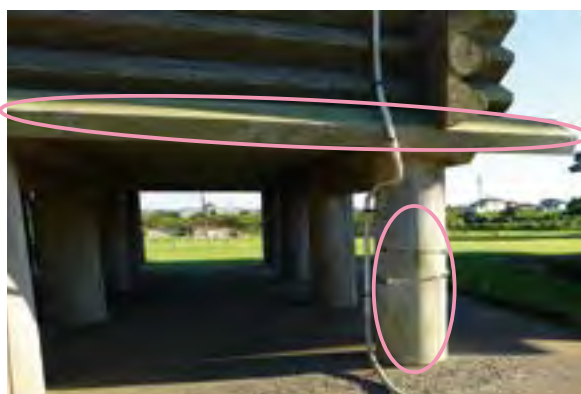
⑯ 北面 台輪および柱脚の緑苔

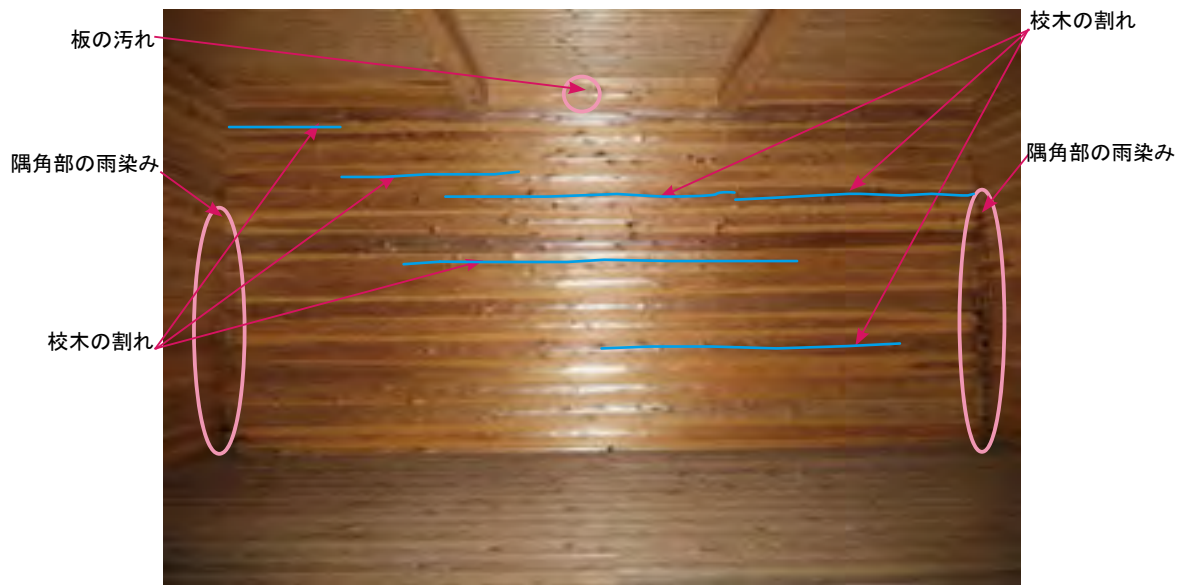
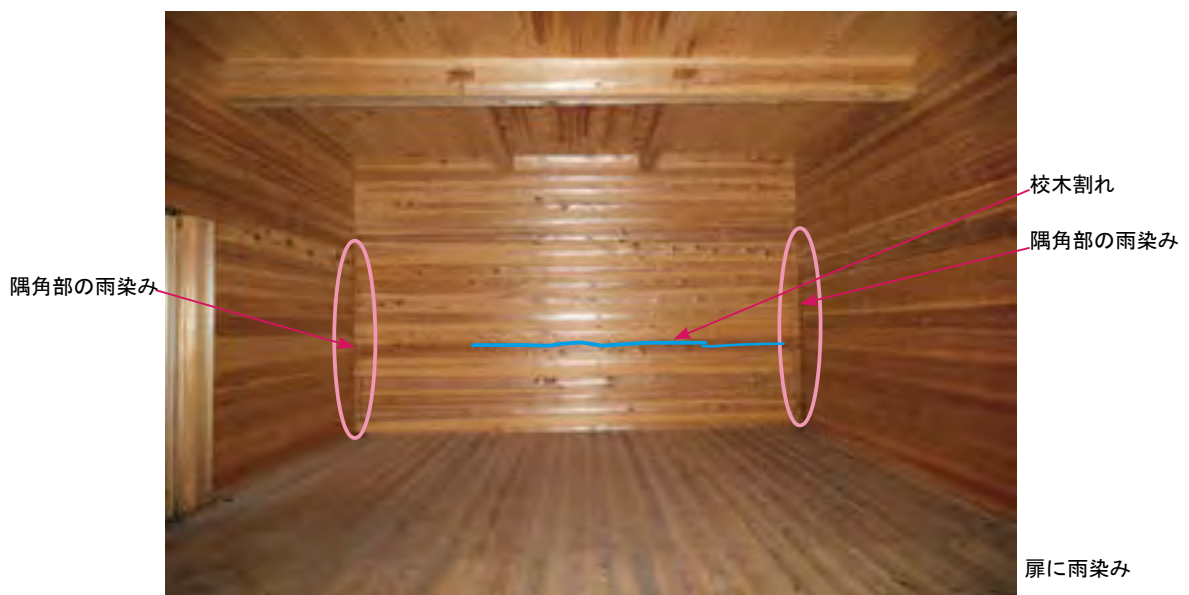
校倉 内観損傷図

- ・ 四隅に多数の雨染みが集中する。一部に光漏れを確認できる箇所がある。
- ・ 校木割れが発生しており、南面では隙間からの雨染みがある。
- ・ 扉周りの床、台輪上、側壁板、扉下部に雨染みがある。
- ・ ゴキブリの死骸が散見される。

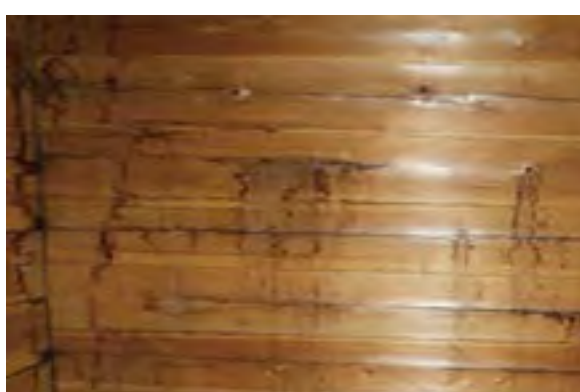
④ 雨染み拡大

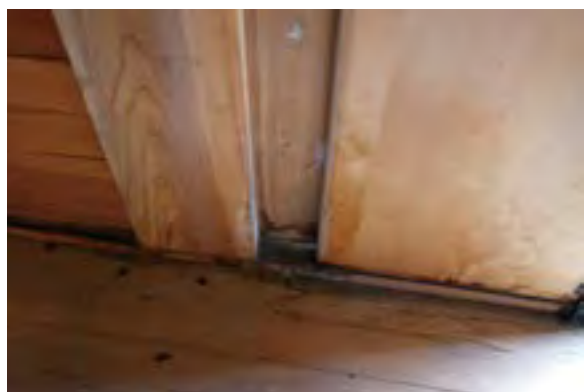
⑤ 南面東扉下部、側壁板、台輪上、床に雨染み

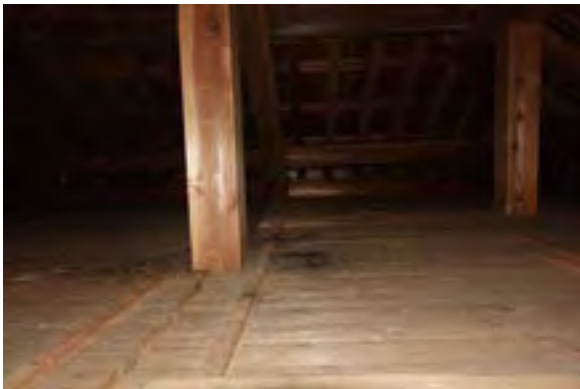
⑪ 天井上にゴキブリの糞

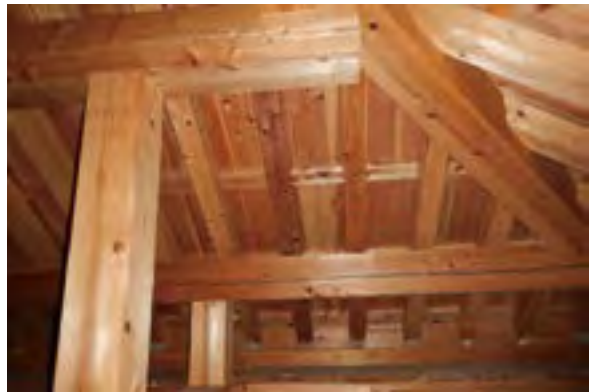
⑭ 小屋組、垂木下部に外部の胡粉塗端が見える

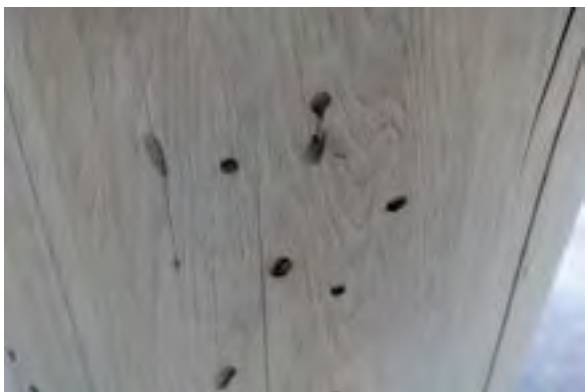
⑤ 虫害（当初か）

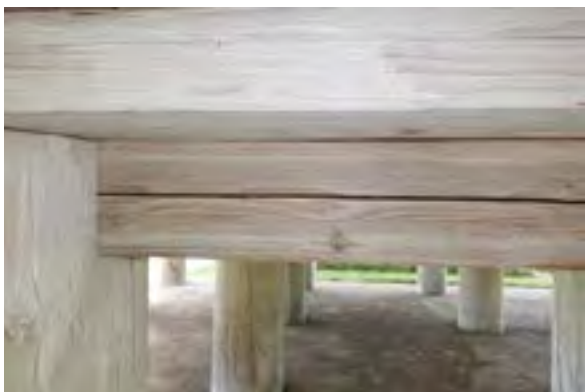
⑦ 割れ

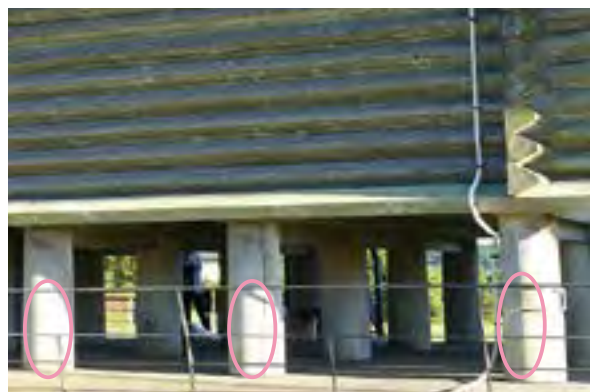
⑧ 北列東柱の苔

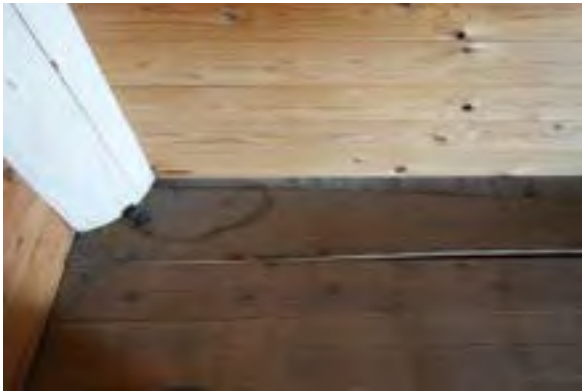
① 南面 台輪上に雨染み

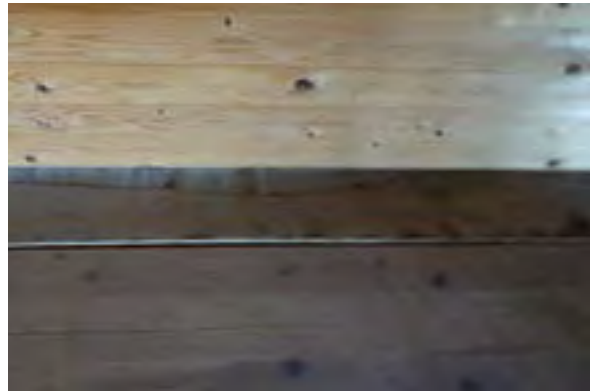
② 南面 台輪上に雨染み

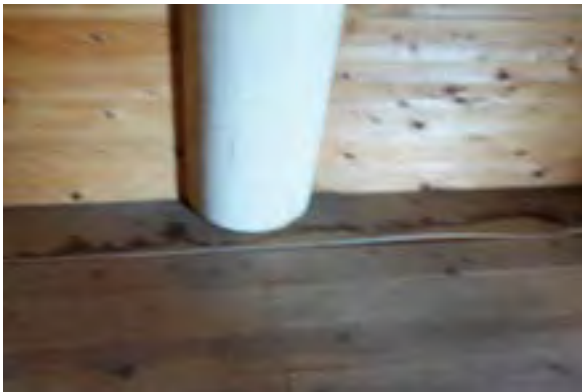
③ 南面 台輪上に雨染み

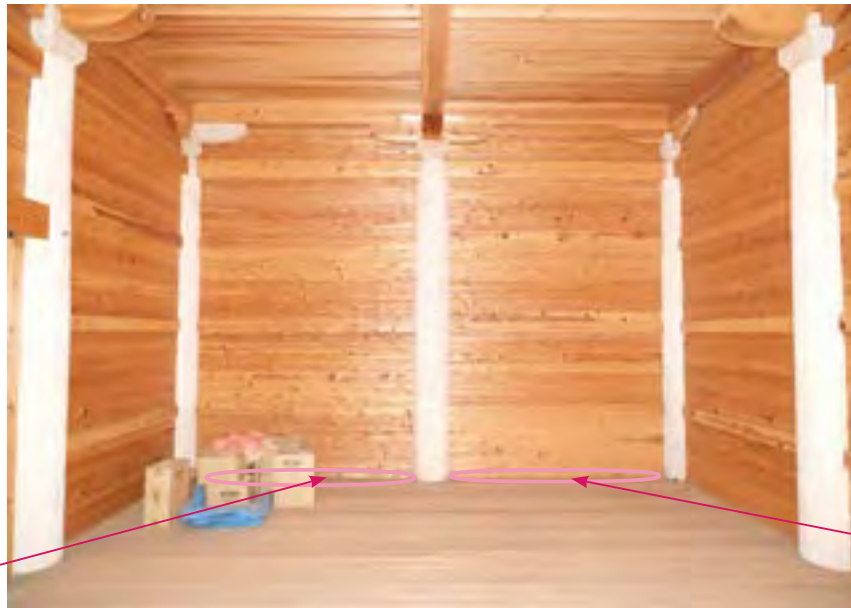
土倉西 南面

- ・ 南面台輪上に雨染みがある。
- ・ 扉下部、側壁板下部、出入口床に雨染みがある。
- ・ 外壁を漆喰で保護されているため、内壁は雨染み無く良好な状態に保たれている。

床（台輪上）に雨染み

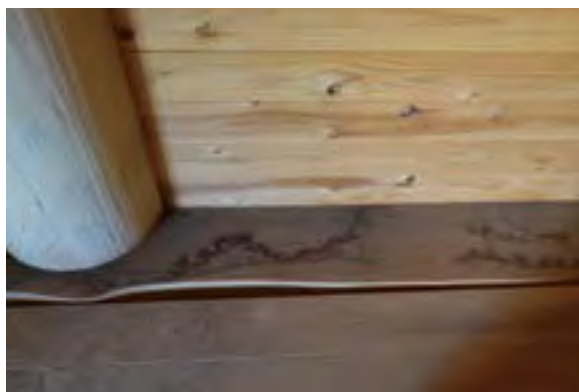
⑩ 南面 台輪上に雨染み

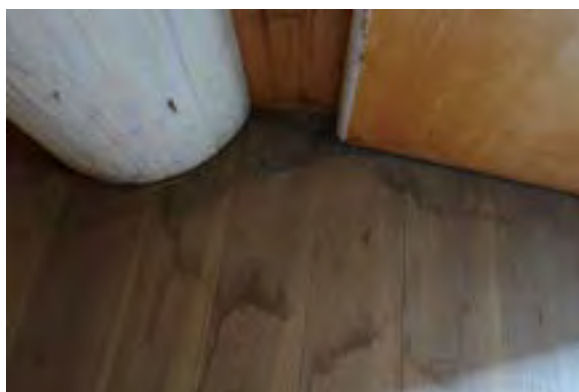
⑭ 東面 出入口床に雨染み、板壁に雨染み

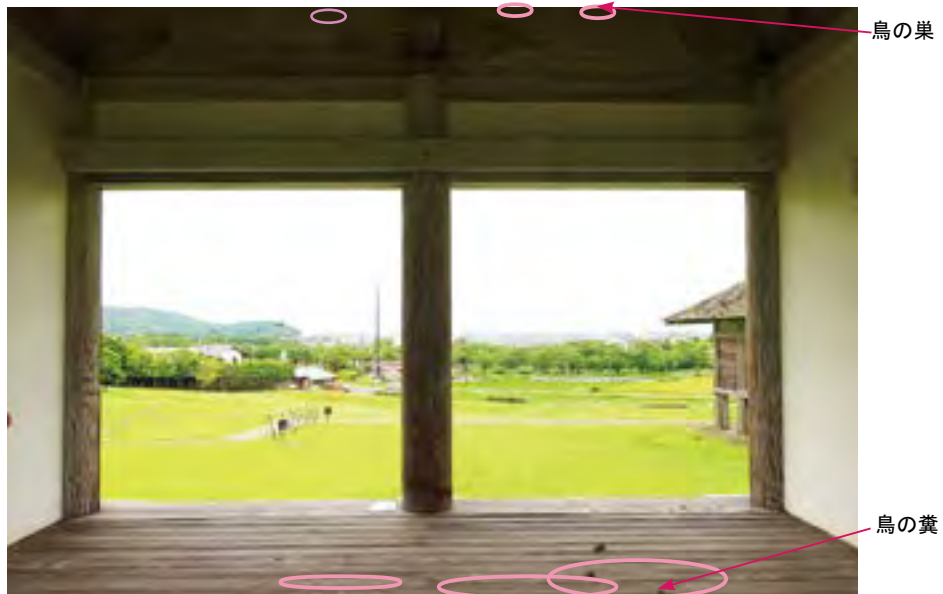
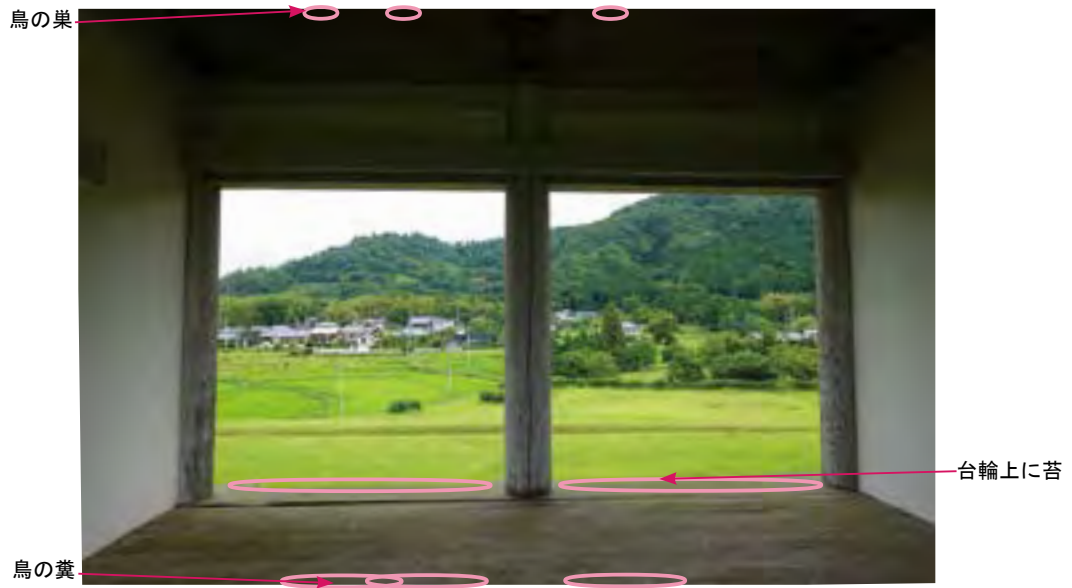
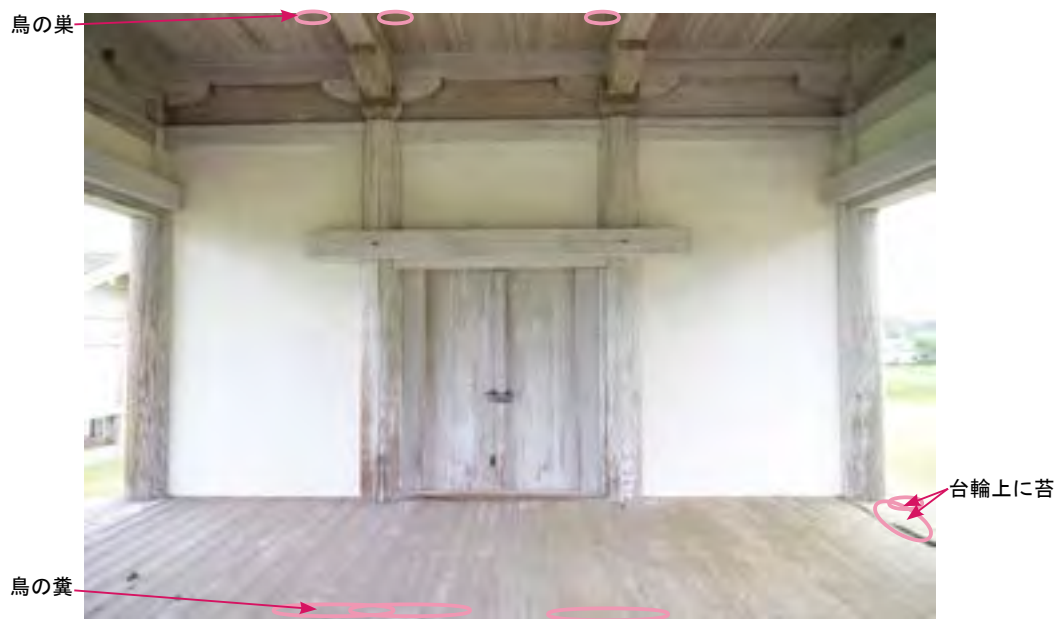
- ・ 北側台輪（平・妻）上に苔が生える。
- ・ 鳥の巣が4基、その直下の床に糞が堆積している。

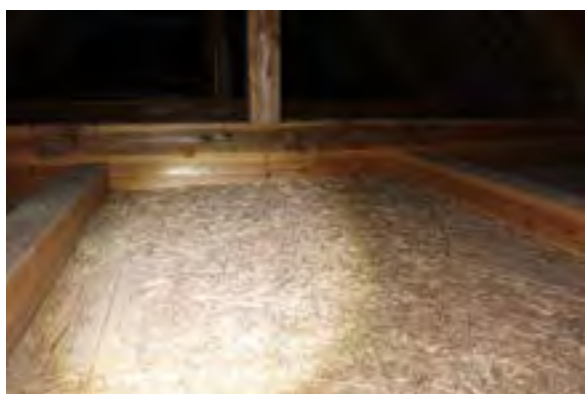
㉑ 茅の堆積

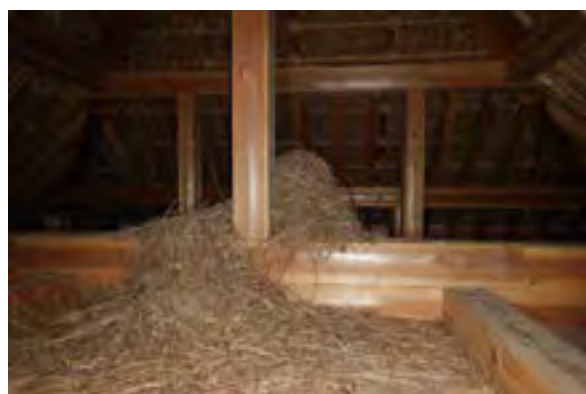
㉒ 茅の堆積

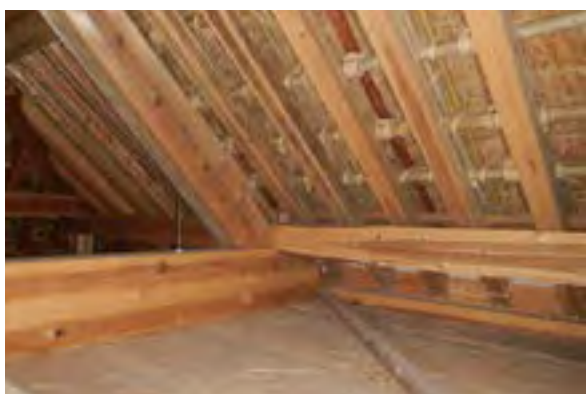
㉔ 小屋組の納まりとボルト使用状況
鳥の糞あり

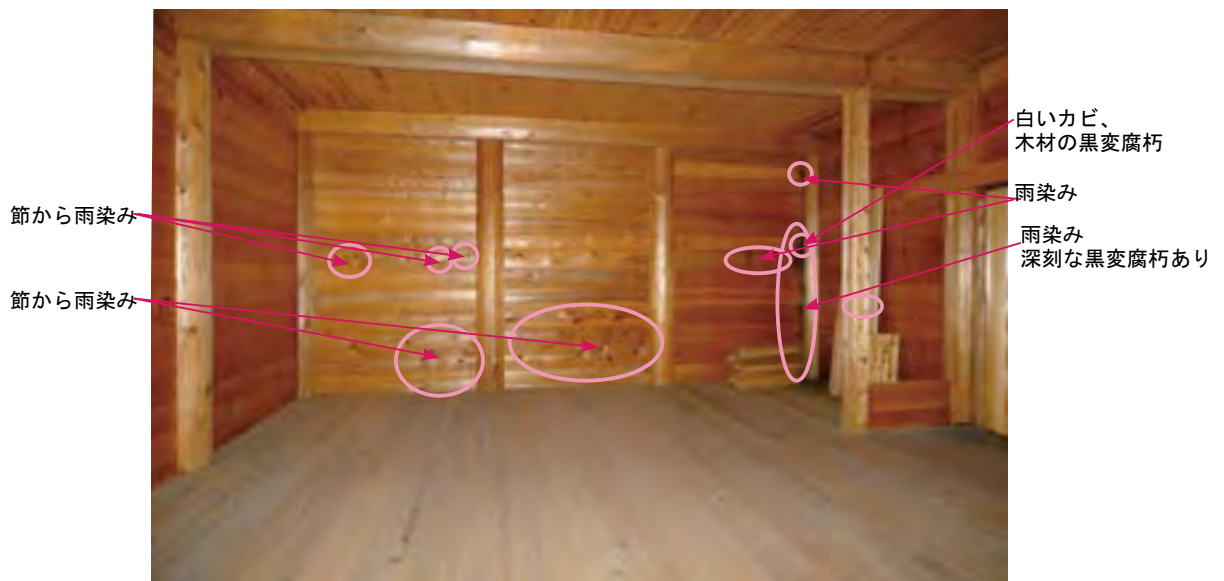
板倉北 北面

- ・ 北面東隅部の雨染みは深刻な木材腐朽となっている。
- ・ 北面・西面には節より流れる雨染みが多くある。
- ・ 東面にも雨染みや光の漏れが見られる。
- ・ 扉下部、側壁板下部、出入口床に雨染みがある。
- ・ 東面の扉は表面が収縮し反っている。
- ・ 南面は隣室との隔壁のため、良好である。

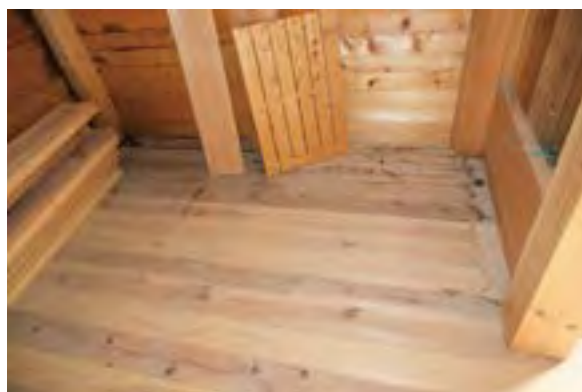
④ 東面 床の雨染み

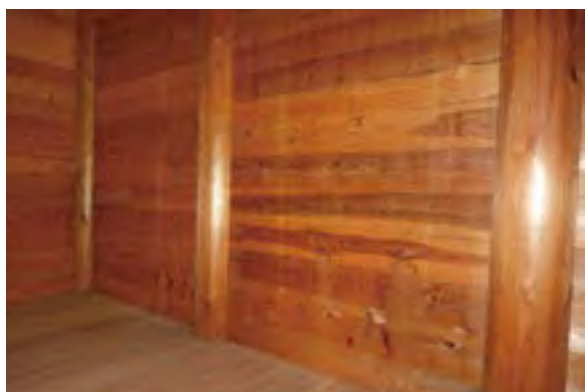
⑤ 北面 雨染み（節からの雨染み多い）

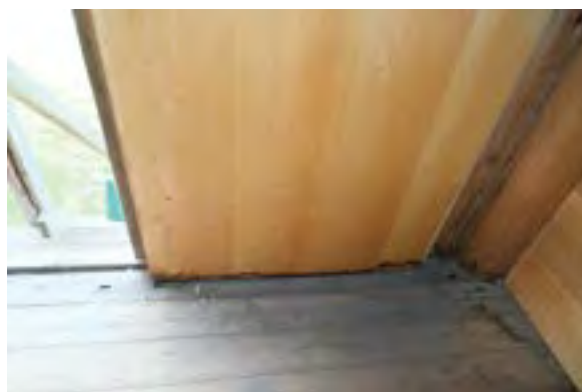
⑥ 東面 扉・側壁板・側柱下部の雨染み

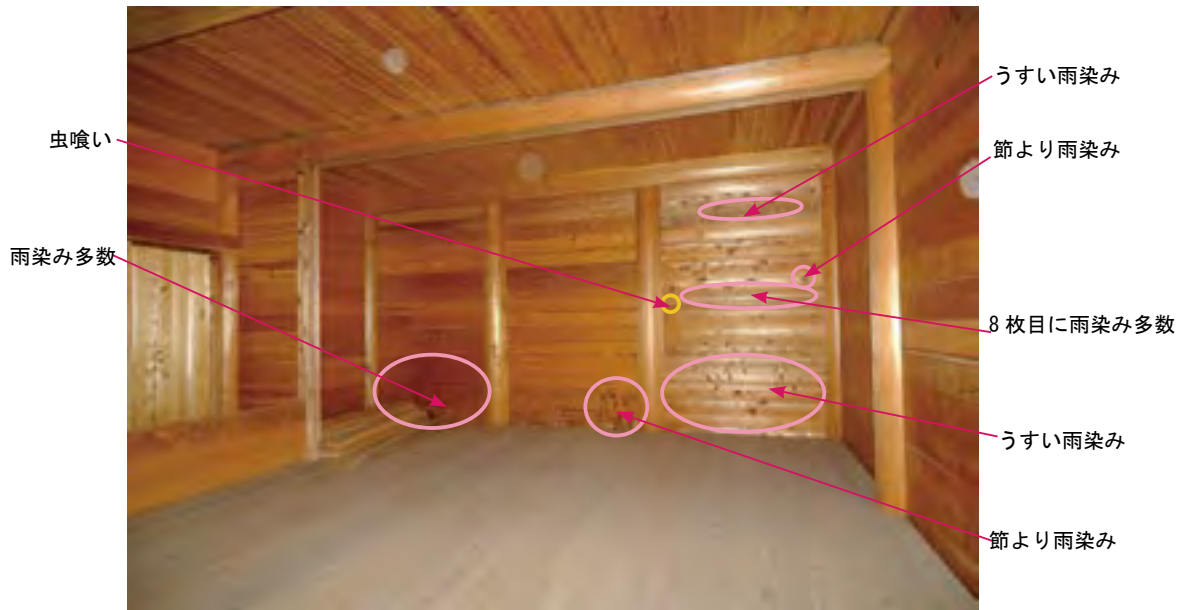
板倉南 南面

- ・ 南面は外に面する妻面のため、節からの雨染みが多い。
- ・ 東面の扉下部、側壁板下部、側柱下部に雨染みがある。
- ・ 扉のおとし金具は外れている。
- ・ 東面北側にも雨染みがあり、隅部は黒変している。
- ・ 虫害も2ヶ所に確認した。ゴキブリの死骸が散見される。
- ・ 北面は隣室との隔壁のため、良好である。

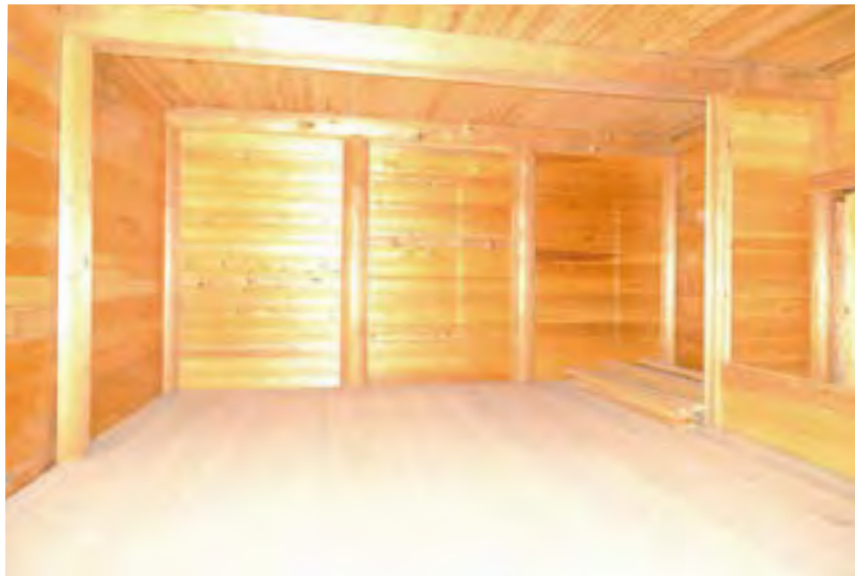
板倉南 北面

良好

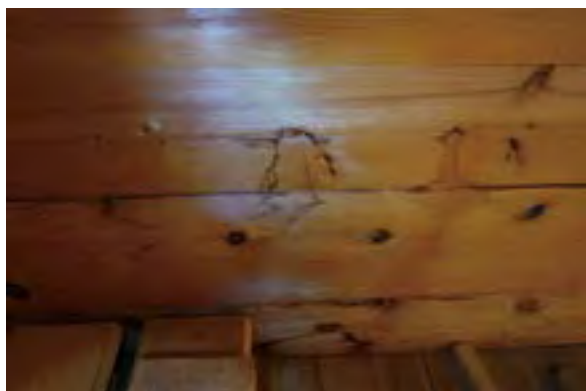
⑨ 南面 雨染み（節よりの雨染み多数）

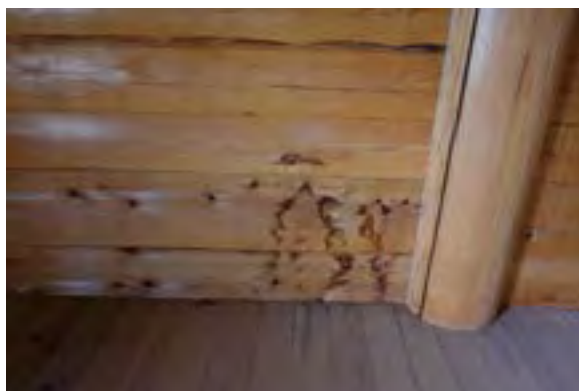
⑩ 南面 雨染み（節よりの雨染み多数）

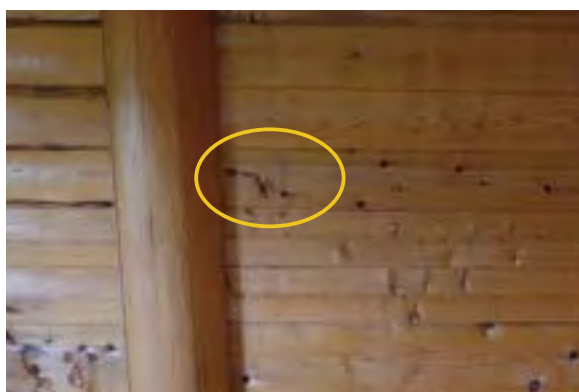
⑫ 南面 虫喰い

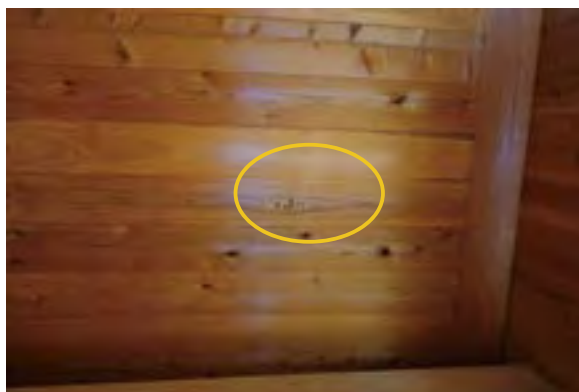
⑭ 東面 虫喰い

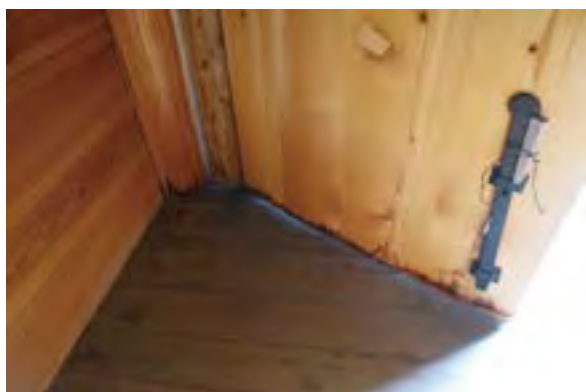
⑮ 扉・側壁板・側柱下部の雨染み、金具外れ

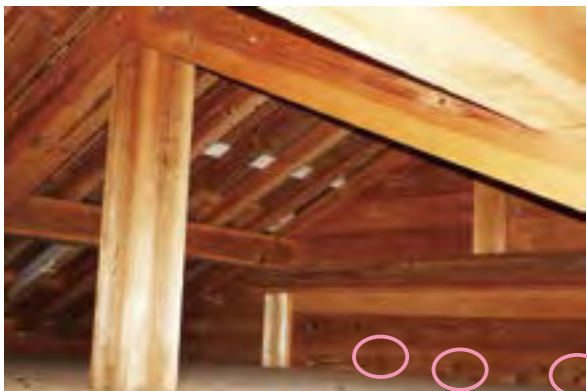
⑰ 板倉北 北妻面，節より雨染みあり

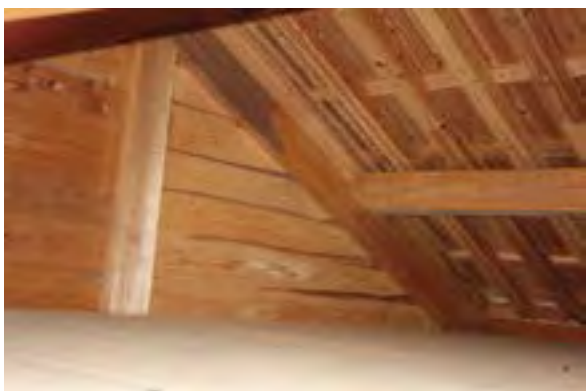
⑲ 板倉北 中央妻面

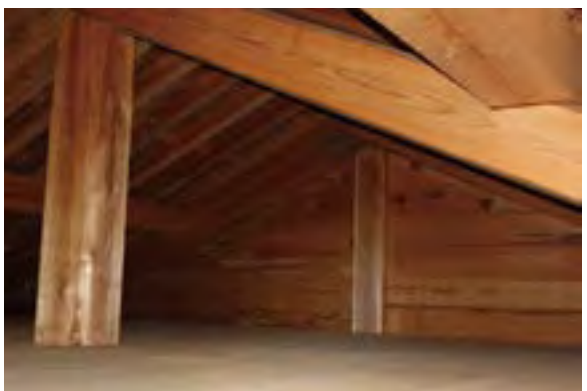
㉑ 板倉南 中央妻面

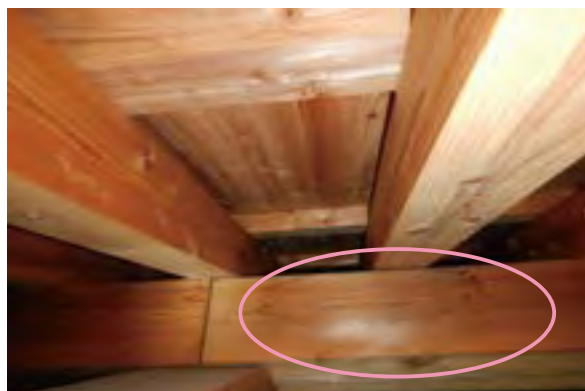
㉒ 板倉北 垂木と母屋、雨染み

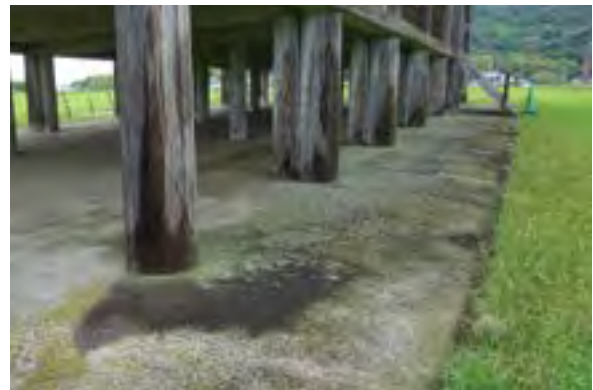
- ・ 柱に割れが散見される。
- ・ 損傷を受けた束柱がある。
- ・ 北側通し柱柱脚には苔があり、北東隅の通し柱根元は腐朽している。
- ・ 東側タタキに苔がある。

⑧ 東側雨濡れとタタキの苔

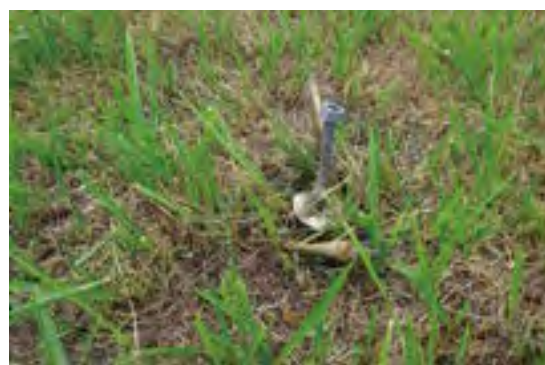
SB13- ⑧

- ・当初設置の柱表示材（タモ材丸太）は全て腐朽遺失し、竹材で代用されている。
- ・ボルト⑧は根元に曲がりが見られる。その他は大きな損傷なし。ぐらつきも小さい。
- ・①・⑮はボルト頭部が欠損している。
- ・一部のワッシャーに錆が見られる。
- ・南側で畦畔シートの一部が確認できた。
- ・タマリユウは確認できず。

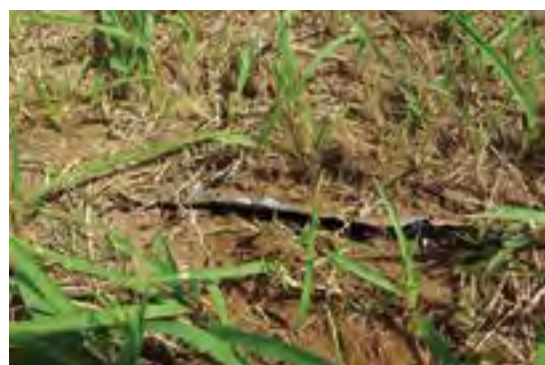
SB13 畦畔シート

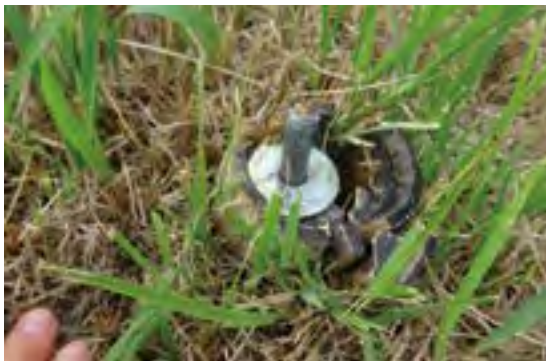
SB14- ⑤

- ・当初設置の柱表示材（タモ材丸太）は全て腐朽遺失し、竹材で代用されている。
- ・ボルト⑩は根元から傾いている。その他は大きな損傷なし。ぐらつきも小さい。
- ・一部のボルト頭部が欠損している。
- ・一部のワッシャーに錆が見られる。
- ・畦畔シート、タマリユウは確認できず。

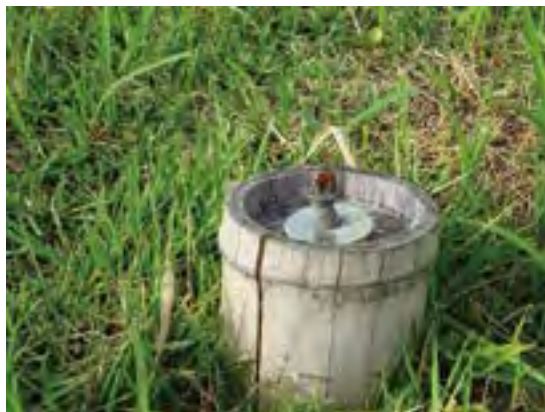
SB15-②

- ・当初設置の柱表示材（タモ材丸太）は全て腐朽遺失し、竹材で代用されている。
- ・ボルトの欠損や大きな損傷なし。ぐらつきも小さい。
- ・②はボルト頭部が欠損している。
- ・一部のワッシャーの欠損、錆が見られる。
- ・畦畔シート、タマリユウは確認できず。

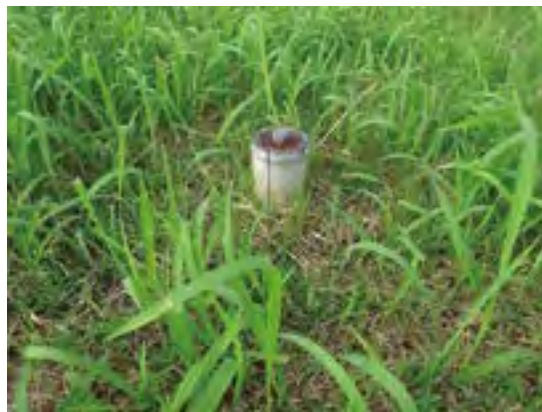
SB16-⑯

- ・当初設置の柱表示材（タモ材丸太）は全て腐朽遺失し、竹材で代用されている。
- ・ボルトの欠損や大きな損傷なし。ぐらつきは概ね小さいが、⑦・⑮は中程度。
- ・一部のワッシャーとナットに錆が見られる。
- ・畦畔シート、タマリユウは確認できず。

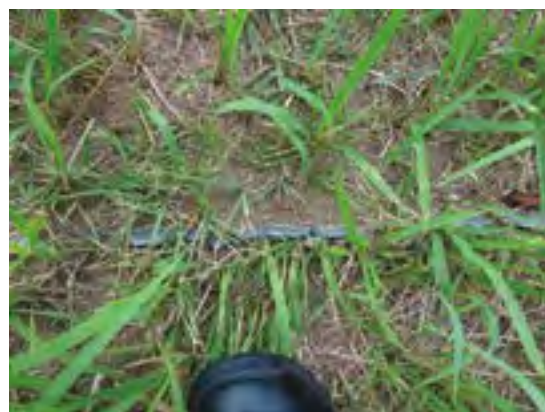
- ・当初設置の柱表示材（タモ材丸太）は全て腐朽遺失し、竹材で代用されている。
- ・ボルトの欠損や大きな損傷なし。ぐらつきは概ね小さいが、⑤は中程度。
- ・一部のワッシャーに錆が見られる。
- ・南・西側の一部で畦畔シートが確認できた。
- ・タマリユウは確認できず。

SB21 畦畔シート

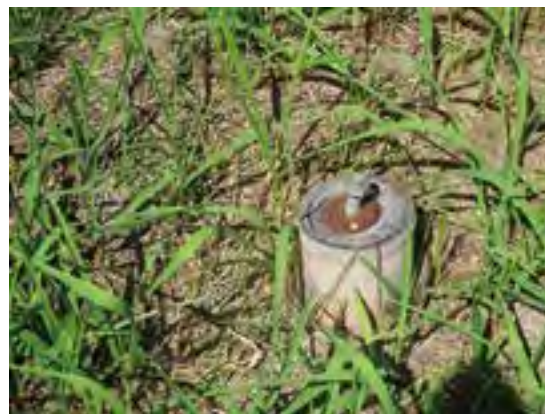
SB30- ⑥

- ・当初設置の柱表示材（タモ材丸太）は全て腐朽遺失し、竹材で代用されている。
- ・ボルト⑥は全体が傾いている。その他は大きな損傷なし。ぐらつきは小さい。
- ・一部のワッシャーに錆が見られる。
- ・畦畔シート、タマリユウは確認できず。

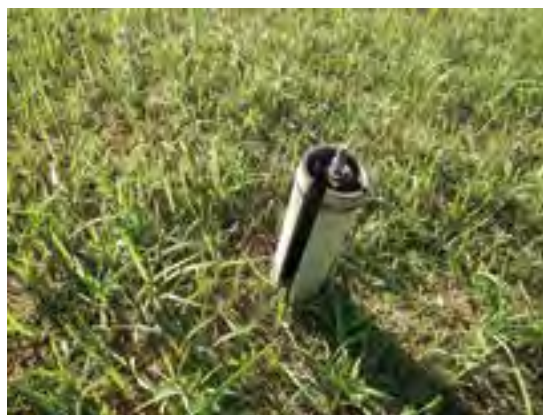
SB36-⑭

- ・当初設置の柱表示材（タモ材丸太）は全て腐朽遺失し、竹材で代用されている。
- ・ボルトの欠損や大きな損傷なし。⑭はボルト・基礎全体がぐらつく。①・⑦・⑮のぐらつきは中程度、その他は小さい。
- ・一部のワッシャーの欠損、錆が見られる。
- ・畦畔シート、タマリユウは確認できず。

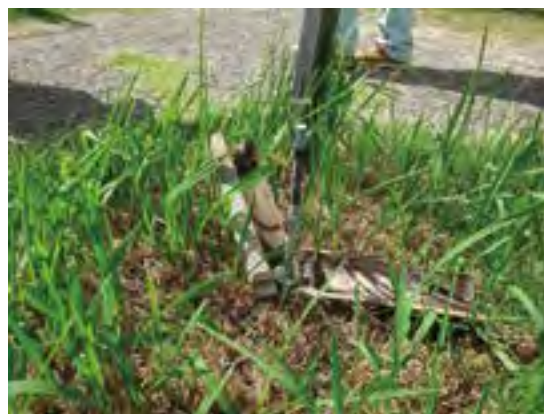
SB37- (1)

- ・当初設置の柱表示材（タモ材丸太）は全て腐朽遺失し、竹材で代用されている。
- ・ボルトの欠損や大きな損傷なし。ぐらつきは②③④⑪⑬⑮⑳は中程度。
- ・(1) は現状の柱表示の竹が破損している。
- ・一部のワッシャーとナットに錆が見られる。
- ・畦畔シート、タマリユウは確認できず。

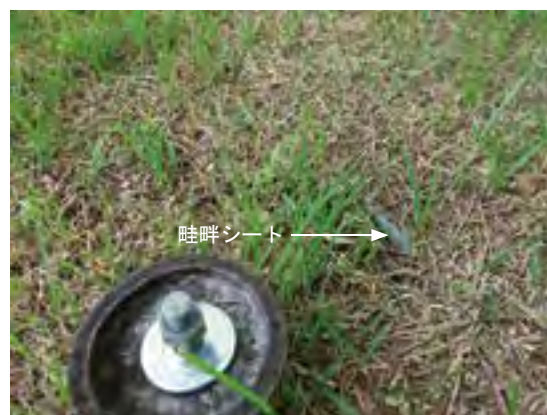
- ・当初設置の柱表示材（タモ材丸太）は全て腐朽遺失し、竹材で代用されている。
- ・ボルト⑮⑯は欠損。ぐらつきはほとんどない。
- ・④⑳はボルト頭部が欠損。
- ・一部のボルト、ワッシャー、ナットに錆が見られる。
- ・柱表示の外側と内側に畦畔シートの一部が確認できた。
- ・タマリユウは確認できず。

SB49 畦畔シート

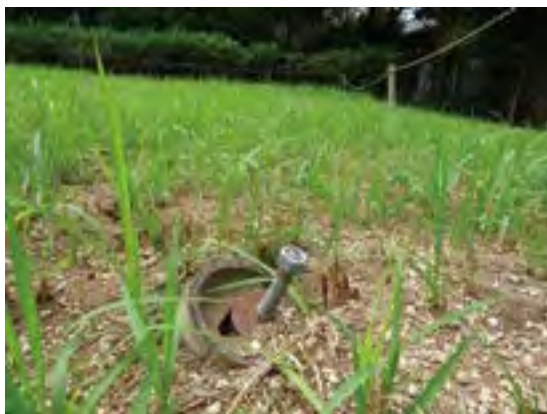
SB52- (11)

- ・当初設置の柱表示材（タモ材丸太）は全て腐朽遺失し、竹材で代用されている。
- ・ボルト 52-①、53-①は欠損。52-(11)は根元から倒れている。ぐらつきはほとんどない。
- ・52-⑧はボルト頭部が欠損、53-(11)はボルトねじ山のつぶれている。
- ・一部のボルト、ワッシャー、ナットに錆が見られる。
- ・畦畔シート、タマリユウは確認できず。

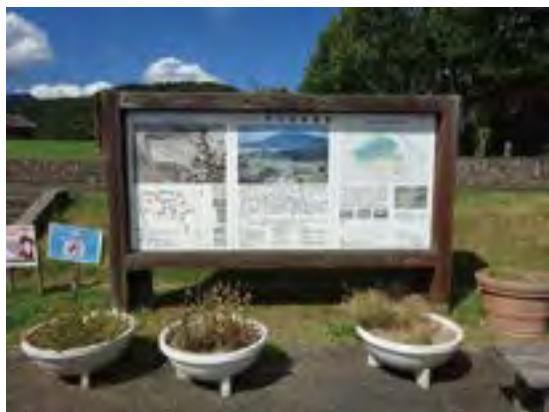
総合説明板 表面

- ・状態は概ね良好。
- ・一部、木部塗装のハゲ、根本銅板巻きに錆が見られる。
- ・埋木が19個欠損している。

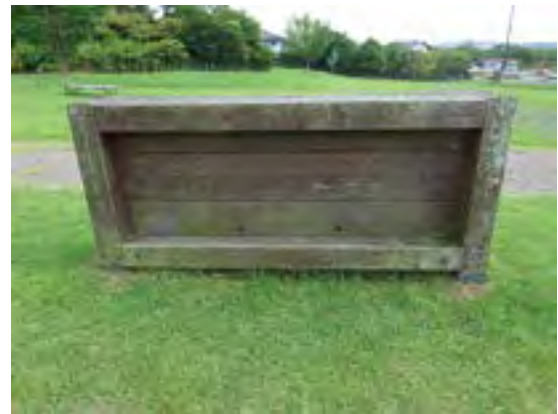
復元建物説明板 裏面

- ・左側面足元付近の木部が腐食している。その部分から草が生えている。
- ・木部の一部に苔・カビ、表示面に汚れが見られる。
- ・埋木が9個欠損している。

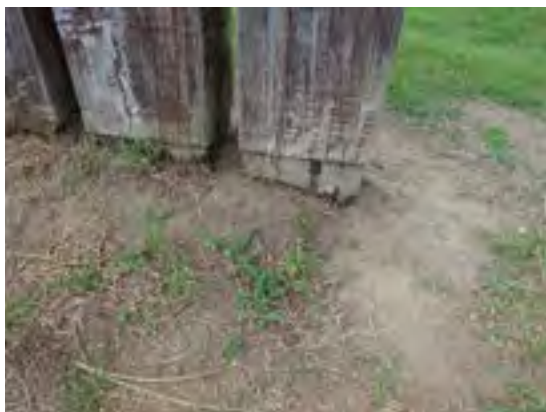
遺跡名称板 表面根本

- ・木部の根元は若干腐食している。
- ・木部の一部に苔・地衣類が見られる。

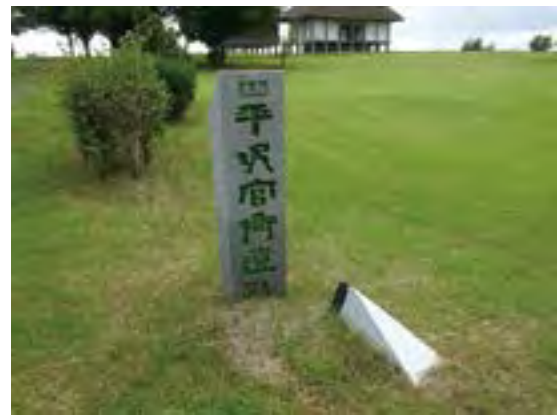
名称標識 2

- ・状態は3基とも良好。
- ・名称標識2は「跡」の字が半分埋まっている。

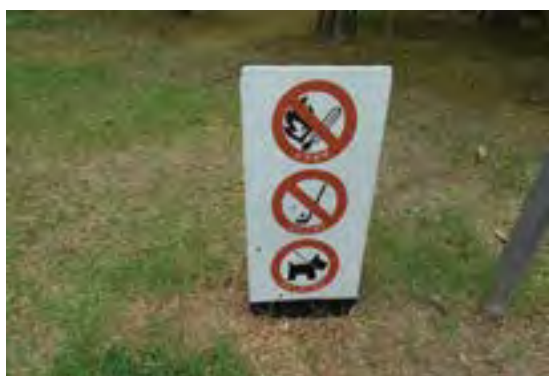
禁止表示板 1

- ・禁止表示板1：正面左上・右下が少し欠けている。
- ・禁止表示板2：基礎から本体が浮く（動く）→ボルトがきいてないのか。
- ・禁止表示板3：本体が基礎から完全に取りれている、基礎アンカーボルト3本は破損・破断。
- ・禁止表示板4：本体四面にヒビが見られる。

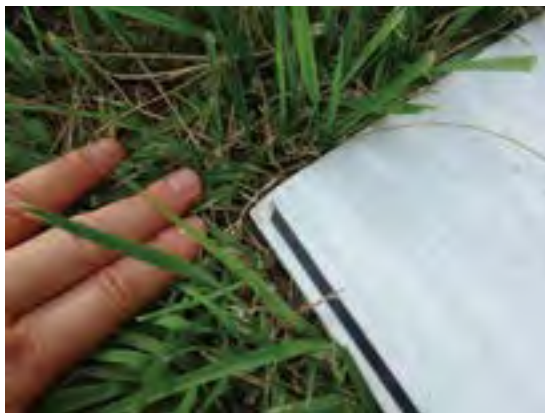
遺構説明板 11 左下

状態
SB10	問題なし
SB11	角4箇所欠け小、下：欠け小
SB13	右下：欠け小
SB14	右下・下端：欠け小
SB15	右下・左下：欠け小
SB16	右端：欠け、右下：欠け小
SB17	問題なし
SB21	右下・左下・下端：欠け小
SB24	右上：欠け大、他角3箇所：欠け小
SB30	下端：欠け小
SB36	左上：欠け大、右下：欠け小
SB37	角4箇所：欠け極小
SB38	右上・左上：欠け極小
SB44	角4箇所：欠け極小
SB45	左下：欠け極小
SB46	左下：欠け極小
SB48	右上・右下・左下：欠け小
SB49	右下・左下：欠け小
SB52	右端：欠け、左下・下端：欠け小
SB53	上端・右下・左下：欠け小

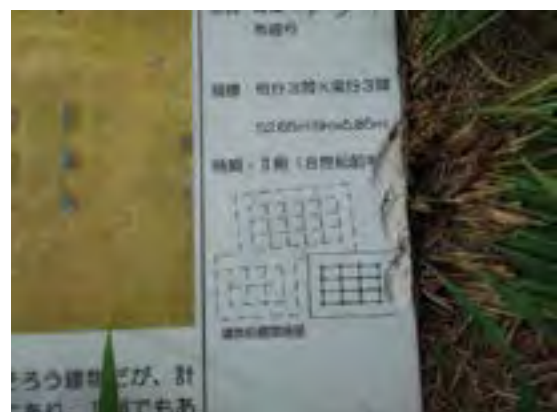
遺構説明板 16 右端

- ・四隅の角が欠けているものが多い。
- ・欠けにより文章や図版が欠損しているもの：SB16、SB24、SB30、SB36、SB52。
