会 議 録

会議の名称		史跡平沢官衙遺跡再整備懇話会（第1回）		
開催日時		令和3年(2021年)8月27日 開会 14:40 閉会 16:30		
開催場所		つくば市役所3階 302会議室		
事務局（担当課）		教育局文化財課		
出席者	委員	田中裕、黒田乃生、海野聡、三谷芳幸(以上オンライン)		
		柳原茂男		
	その他	岩井浩介（文化庁文化資源活用課）、栗原悠（文化庁文化資源活用課）、舟橋理（茨城県教育庁文化課） 中田英史、窪田美穂子（有限会社ウッドサークル）		
	事務局	石橋文化財課長、広瀬同課係長、山本同主務、久保田同主事		
公開・非公開の別		<input checked="" type="checkbox"/> 公開 <input type="checkbox"/> 非公開 <input type="checkbox"/> 一部公開	傍聴者数	0人
非公開の場合はその理由				
議題		<p>(1) 再整備の方針について(資料1)</p> <p>(2) 市が実施した来場者アンケートの結果報告について(資料2)</p> <p>(3) 史跡の現状確認調査の結果報告について(資料3)</p> <p>(4) (3)に基づく修繕内容の提案について(資料3)</p>		
会議録署名人			確定年月日	年 月 日
会 議 次 第	1 開会			
	2 挨拶			
	3 議事			
	4 閉会

史跡平沢官衙遺跡の整備諸施設は平成15年(2003)4月の開園以降、約20年を経ており、実物大復元建物の屋根や各部の劣化・損傷をはじめ、柱位置表示等の造園的整備諸施設の損傷を来している。この再整備は、当初の整備の考え方を踏襲しつつ、利用者の安全や施設の維持、さらにはより充実した遺跡の価値の顕在化を目的に行うものである。

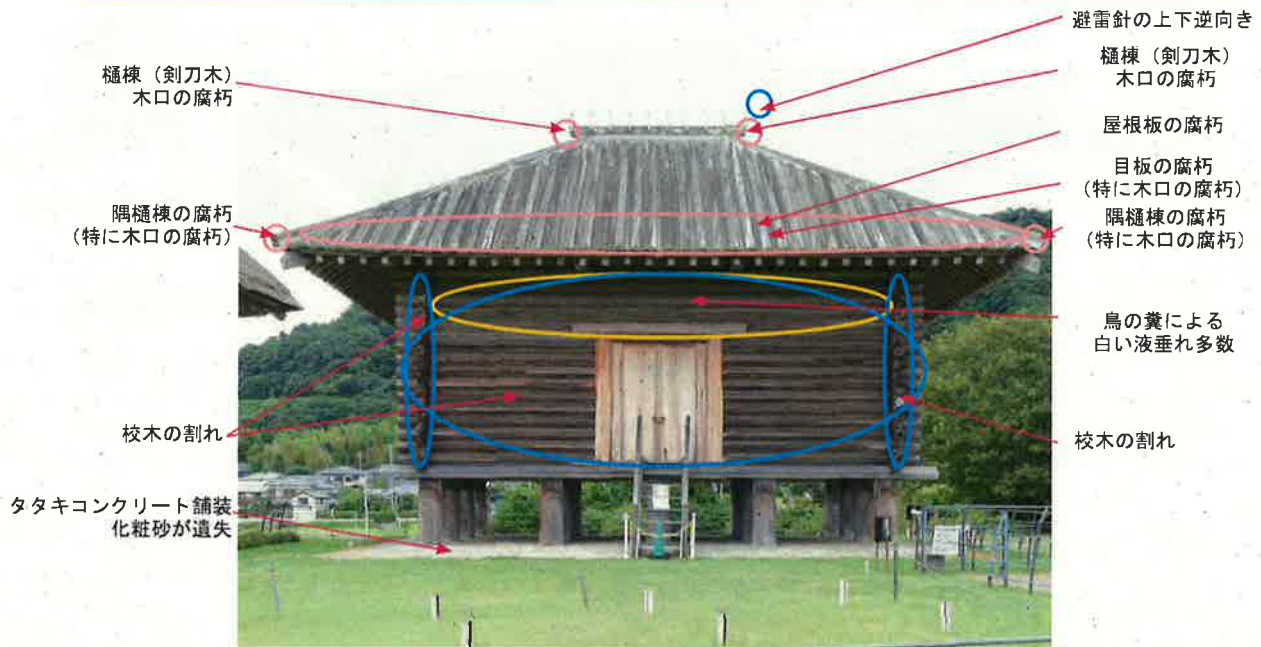
図 校倉_南立面

- ・ 屋根材である樋棟・隅樋棟・目板・屋根板の腐朽により、特に木口の割れや苔の増殖が進んでいる。
- ・ 校木に芯割れが入っている。
- ・ 北側の台輪や束柱には緑色の苔が生える。
- ・ 東西面に鳥の巣があり、糞による白い液垂れが多くある。

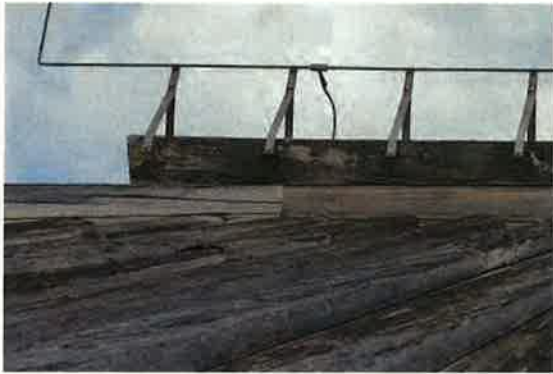
① 南面 樋棟・樋棟台・隅樋棟・樋棟台・目板・葺板の腐朽

目板葺きであり、屋根板（幅1尺厚2寸）、目板（幅5寸厚2寸5分）、ヒバ材とする。樋棟・目板・屋根板とも腐朽が進んでおり、小屋裏の観察から雨漏りは生じていないが棟端付近に屋外からの光漏れが確認でき、屋根替えが必要な段階である。

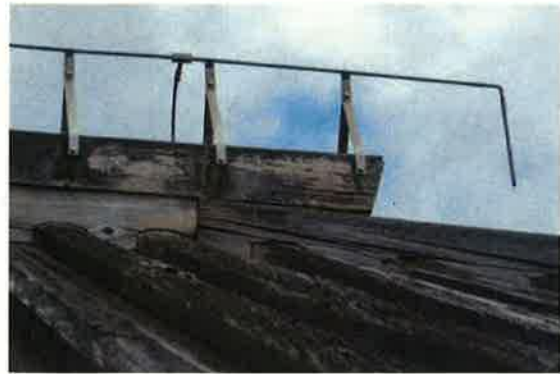
② 左に同じ木材の腐朽、避雷針の上下逆向き

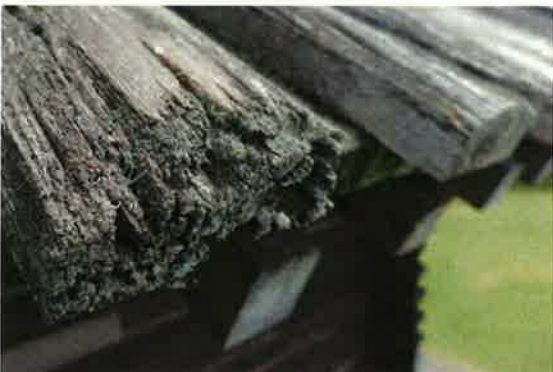
⑤ 南面 目板と葺板の木口の腐蝕と苔

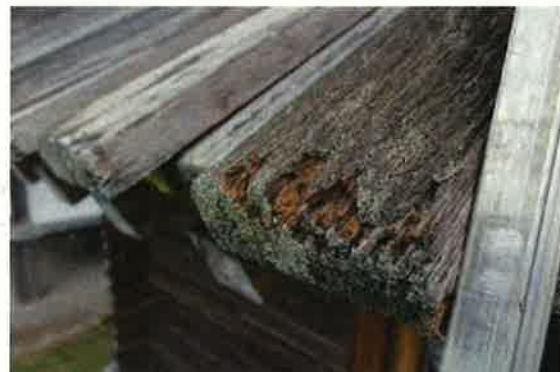
⑥ 南面 目板と葺板の木口の腐蝕と苔

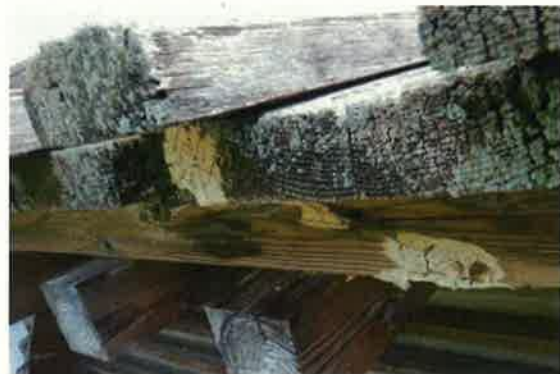
⑧ 南面 目板と葺板の木口付近の地衣・苔

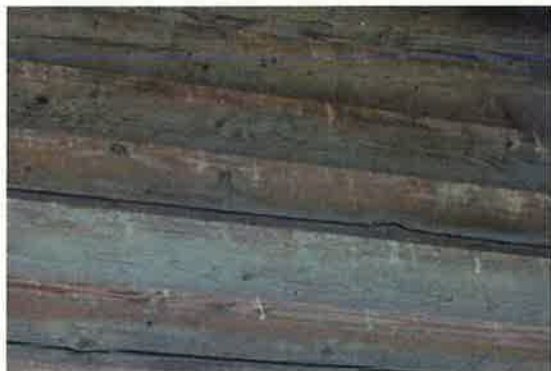
⑬ 西面 _ 鳥の糞による白い液垂れ、校木割れ

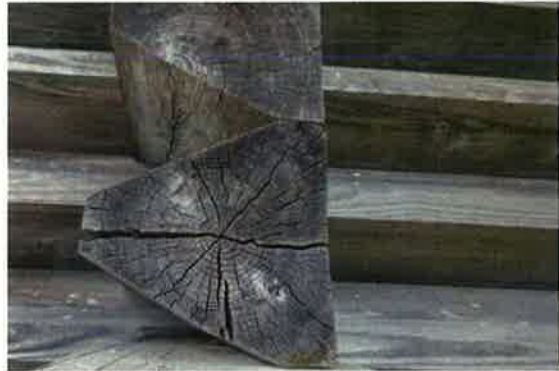
⑭ 東面 _ 校木割れ (多数)

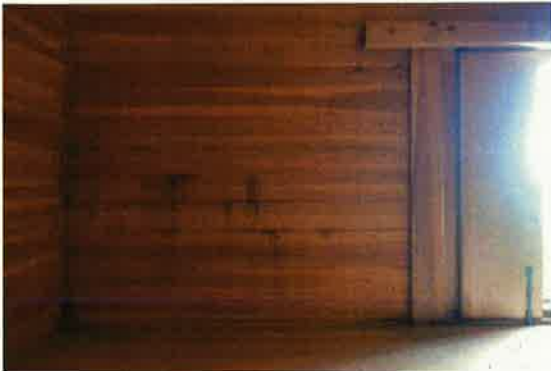
③ 南面の雨染み

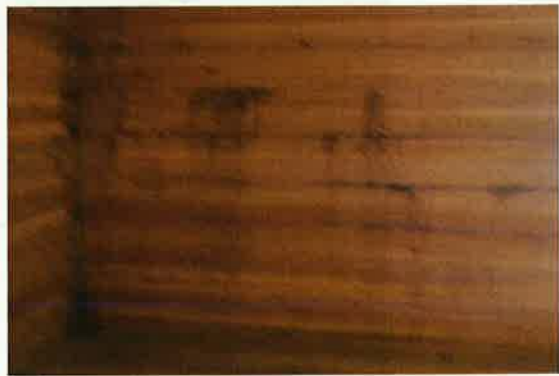
④ 雨染み拡大

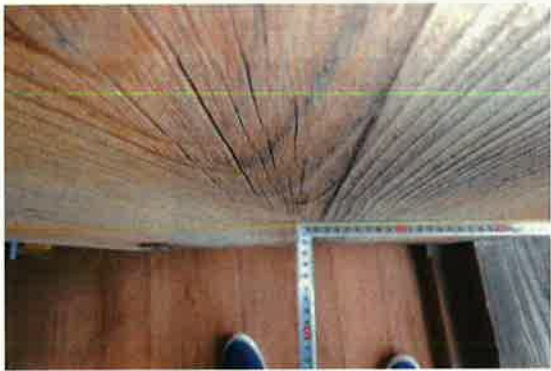
⑦ 扉の反りの計測

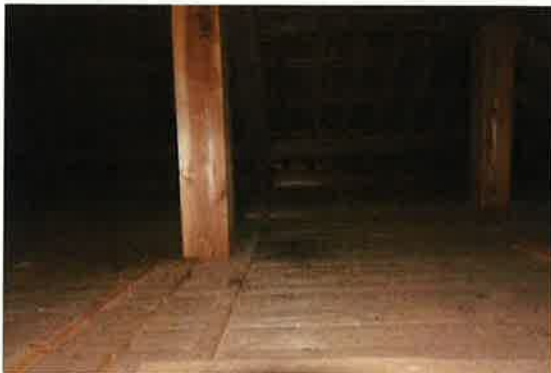
⑪ 天井上にゴキブリの糞

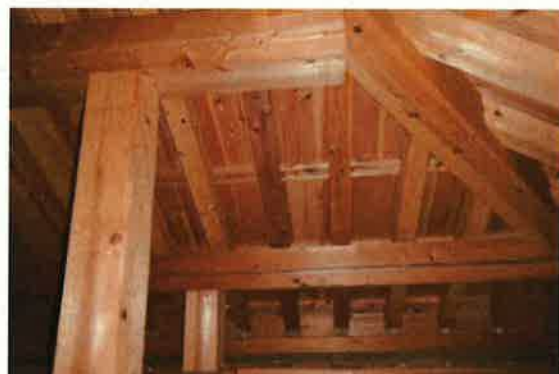
⑭ 小屋組、垂木下部に外部の胡粉塗端が見える

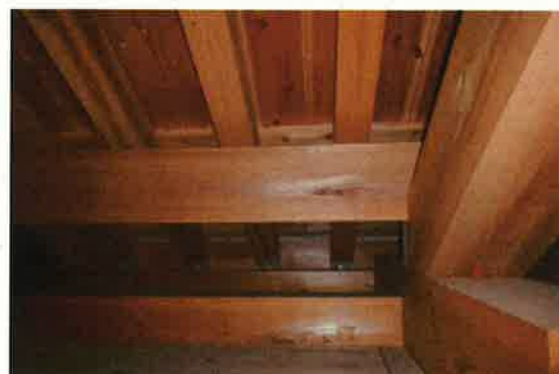
⑯ 小屋組、垂木下部に外部の胡粉塗端が見える

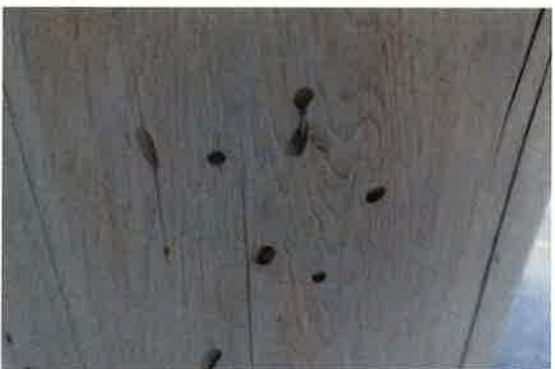
⑤ 虫害 (当初か)

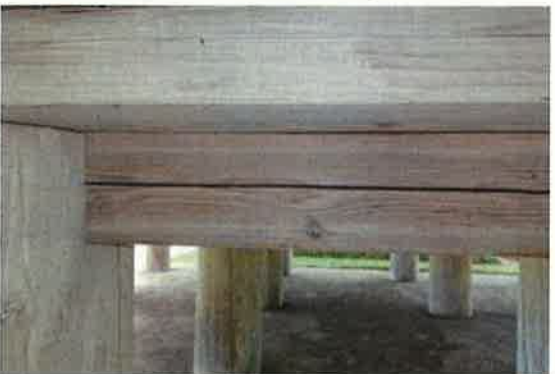
⑦ 割れ

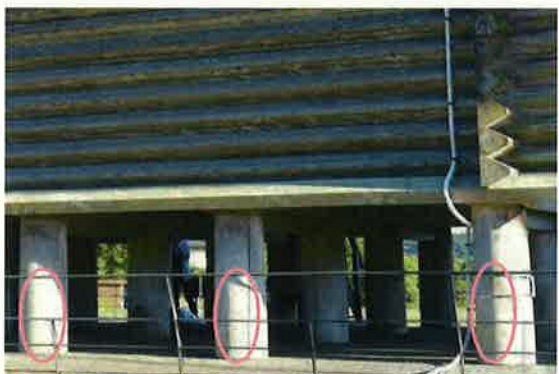
⑧ 北列束柱の苔

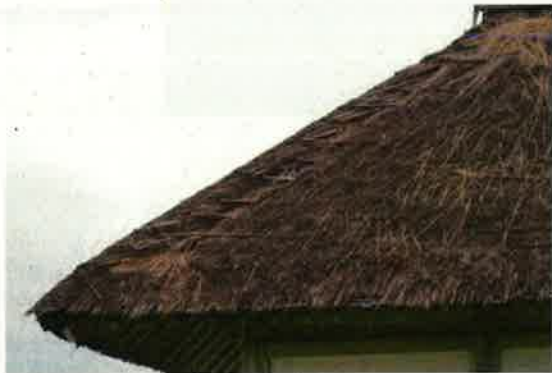
⑤ 南面左 茅の欠損とオシボコの露出

現状では茅葺面の損傷や棟飾りの風蝕・腐朽が進んでおり、小屋裏の観察からも屋外からの光漏れや茅の脱落などがみられ、屋根替えを要する段階にある。茅葺面の損傷は鳥害によるものが大きいとみられ、今回の調査では屋根面に空いた穴に多くのスズメが観察された。

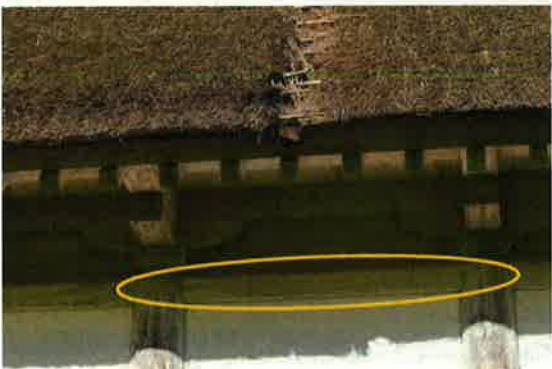
⑦ 西面 鳥の糞による白い液垂れ

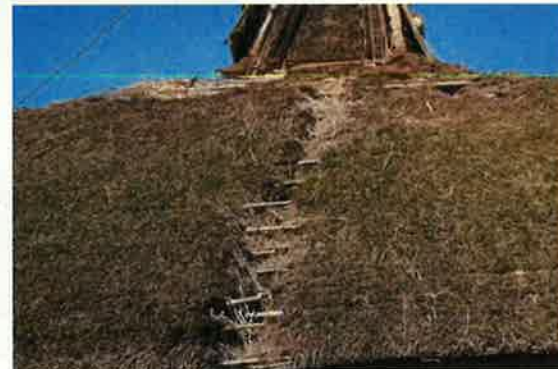
⑧ 西面 茅の欠損とオシボコの露出、茅先の苔

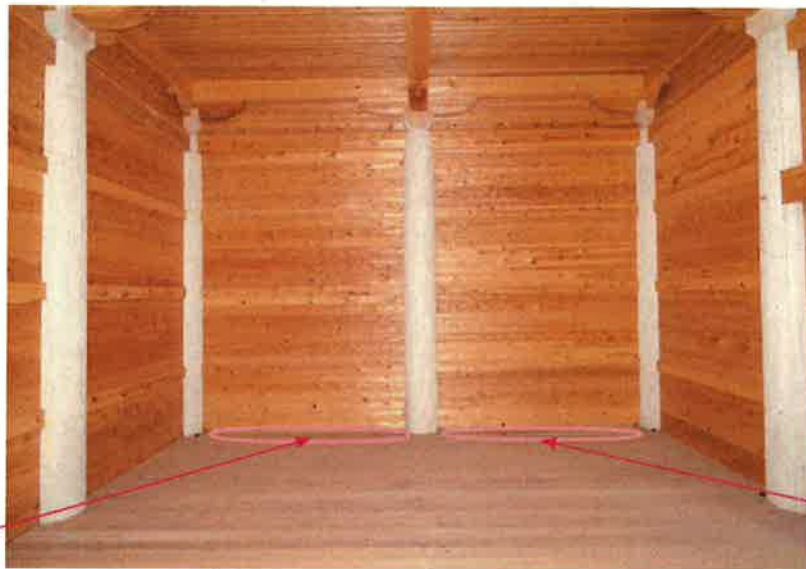
図 土倉東_南面

- ・ 南面台輪上に雨染みがある。
- ・ 出入口の床に雨染みがある。
- ・ 外壁が漆喰で保護されているため、内壁は雨染み無く良好な状態に保たれている。

床（台輪上）に雨染み

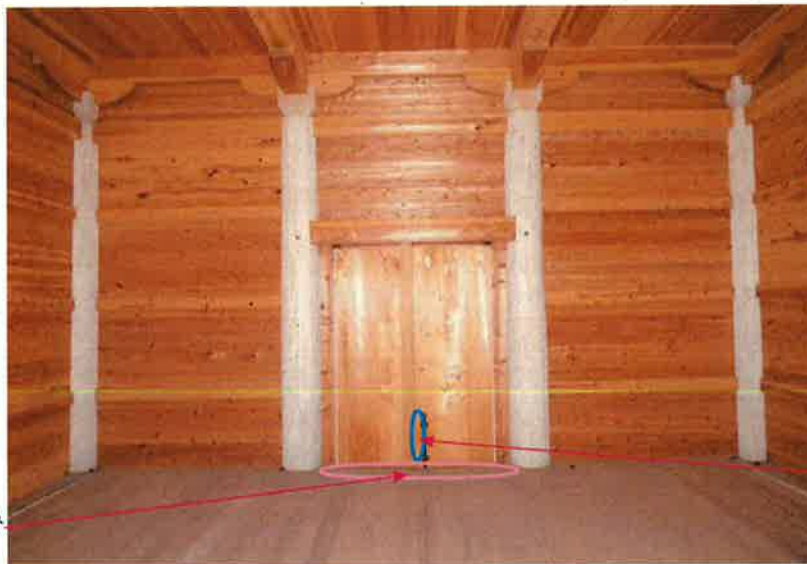
図 土倉東_西立面

床に雨染み

扉断面に亀裂

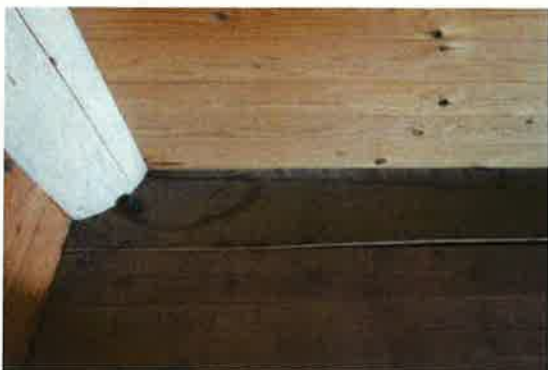
① 南面 台輪上に雨染み

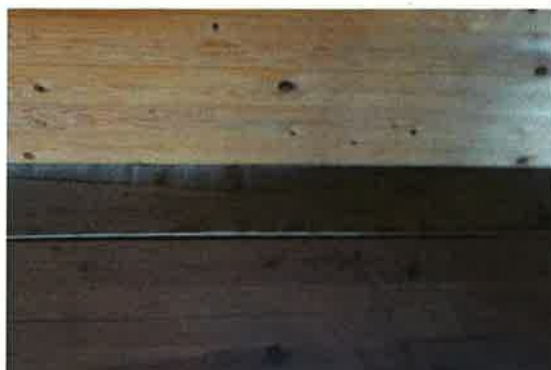
② 南面 台輪上に雨染み

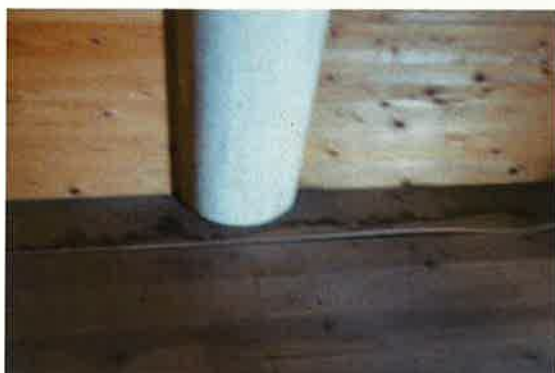
③ 南面 台輪上に雨染み

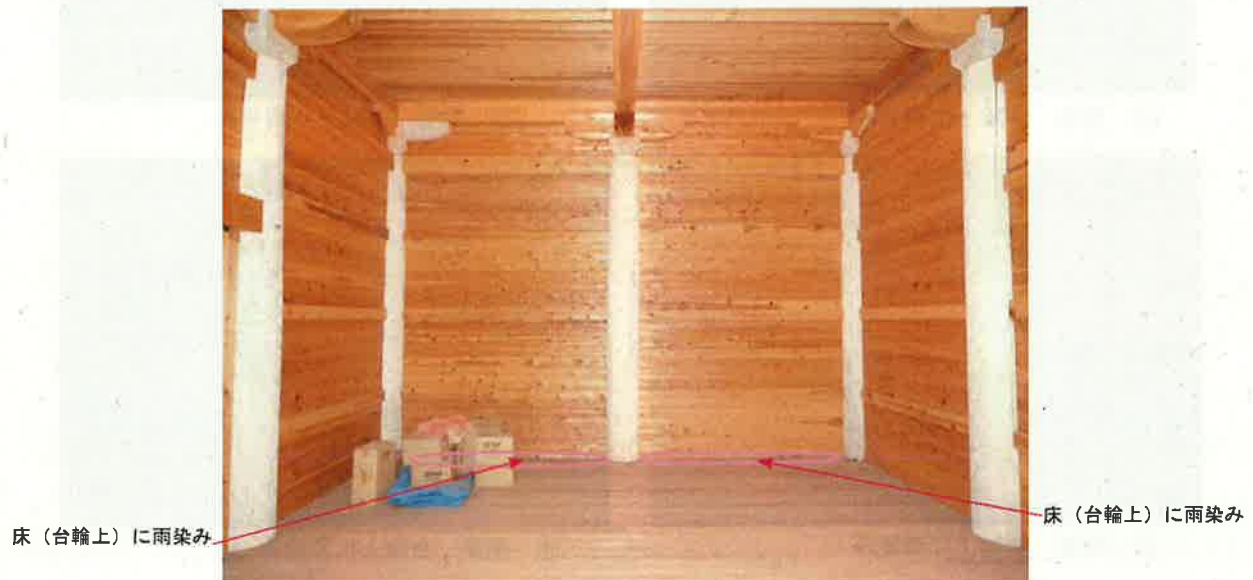
図 土倉西_南面

- ・ 南面台輪上に雨染みがある。
- ・ 扉下部、側壁板下部、出入口床に雨染みがある。
- ・ 外壁を漆喰で保護されているため、内壁は雨染み無く良好な状態に保たれている。

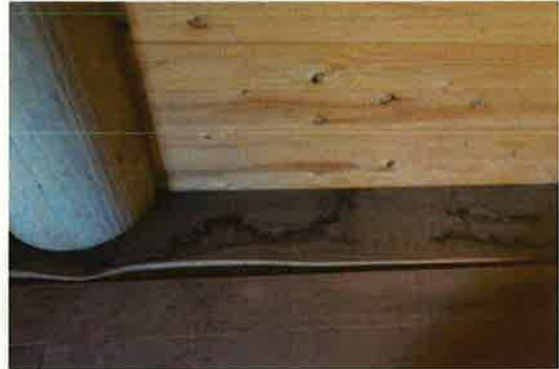
⑩ 南面 台輪上に雨染み

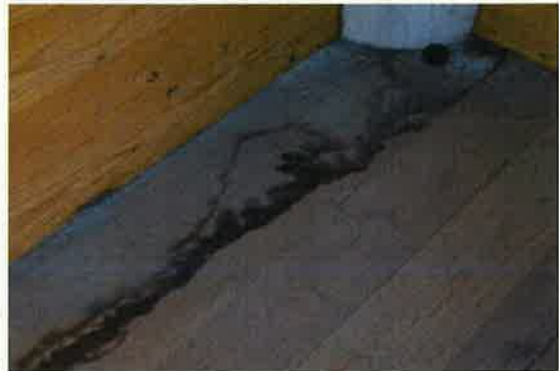
⑫ 南面 台輪上に雨染み

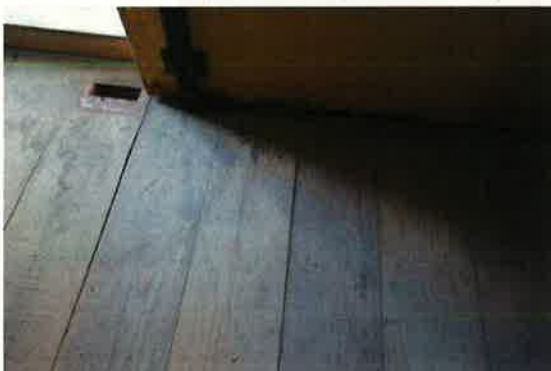
⑮ 東面 扉に雨染み

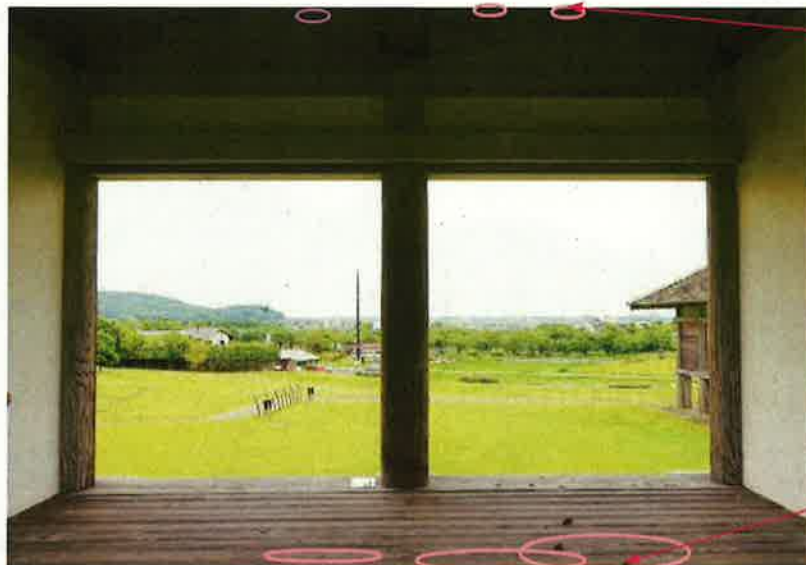
図 土倉中央_南面

- 北側台輪（平・妻）上に苔が生える。
- 鳥の巣が4基、その直下の床に糞が堆積している。

鳥の巣

鳥の糞

- ・屋根面に防鳥ネットを張り、鳥の啄みによる茅の持ち出しを防ぐ。
- ・吹き放ち部分の梁等の上に、鳥止まり防止材等を設置する。

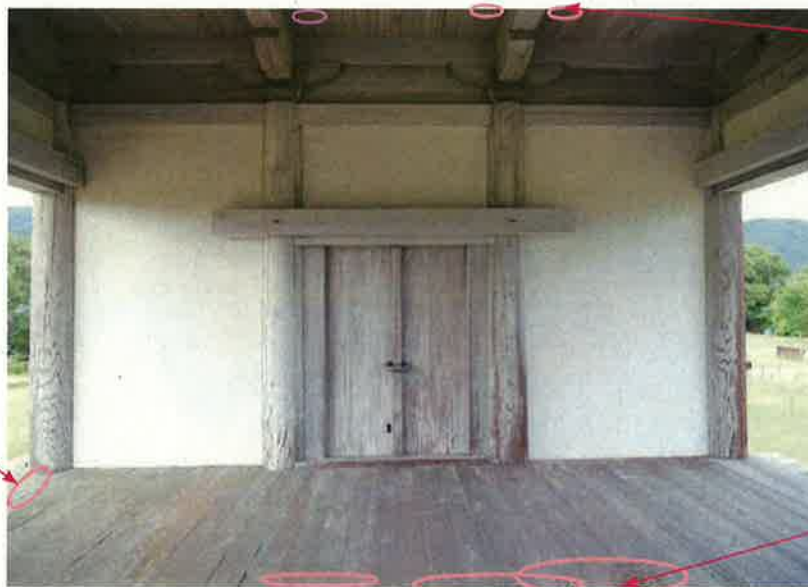
図 土倉中央_東面

台輪上に苔

鳥の巣

鳥の糞

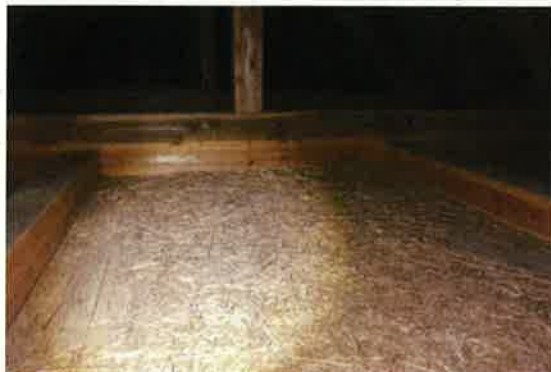
㉑ 茅の堆積

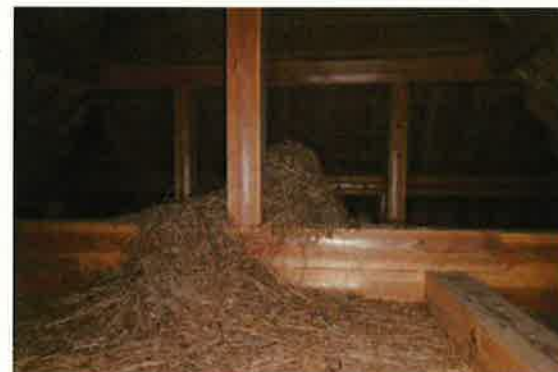
㉒ 茅の堆積

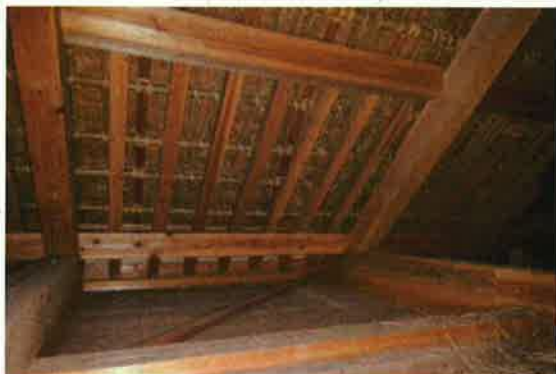
㉓ 小屋組の納まりとボルト使用状況
鳥の糞あり

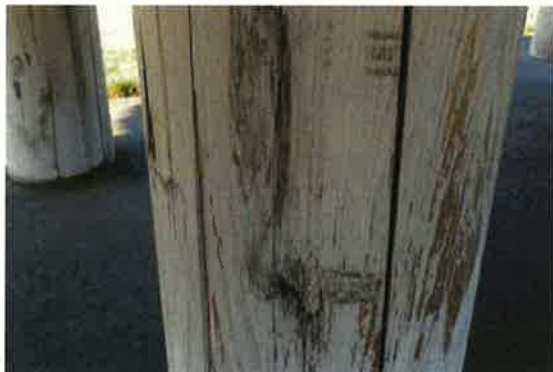
⑤ 損傷

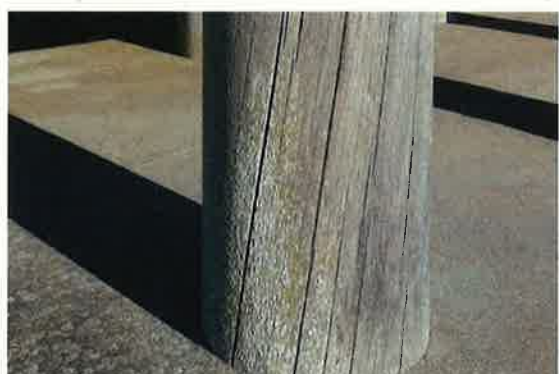
⑧ 北列束柱の苔

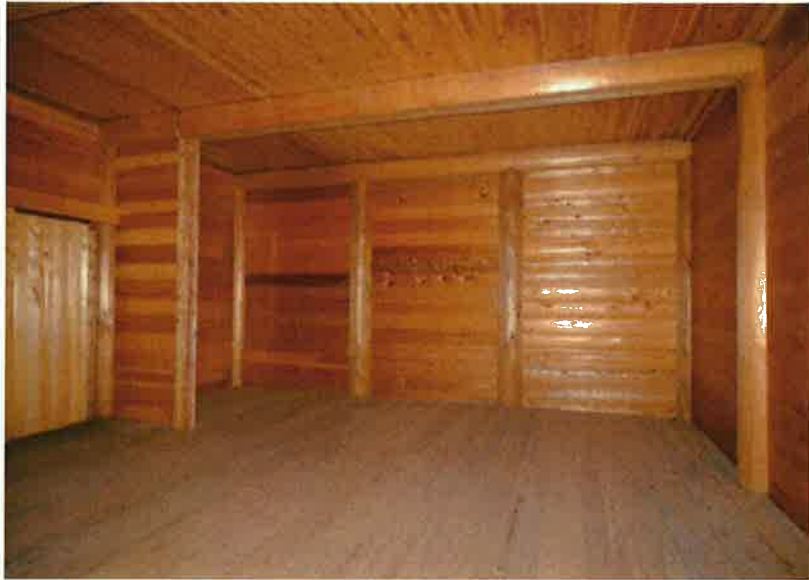
図 板倉北_南面

- ・ 北面東隅部の雨染みは深刻な木材腐朽となっている。
- ・ 北面・西面には節より流れる雨染みが多くある。
- ・ 東面にも雨染みや光の漏れが見られる。
- ・ 扉下部、側壁板下部、出入口床に雨染みがある。
- ・ 東面の扉は表面が収縮し反っている。
- ・ 南面は隣室との隔壁のため、良好である。

雨染み
雨染み
黒く変色

壁背面の床に雨染み
床に雨染み

建物の維持として最も優先すべきは北室北東隅壁面の雨漏りであり、床面にも広く雨染みがみられ、羽目板の腐朽が進みつつある。一部の板は腐朽により脆弱化している箇所があり、軸部（柱）に影響を及ぼす前に処置する必要がある。

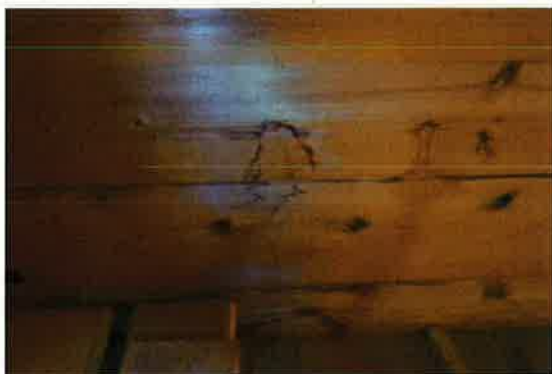
⑨ 南面 _ 雨染み (節よりの雨染み多数)

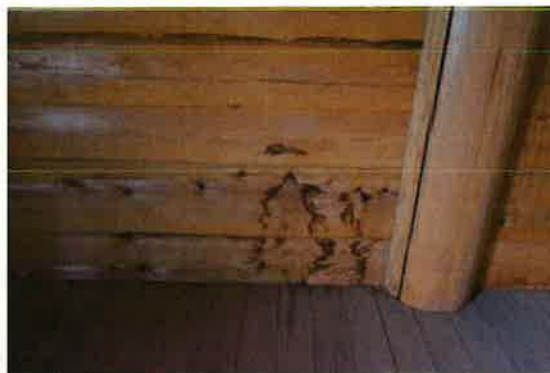
⑩ 南面 _ 雨染み (節よりの雨染み多数)

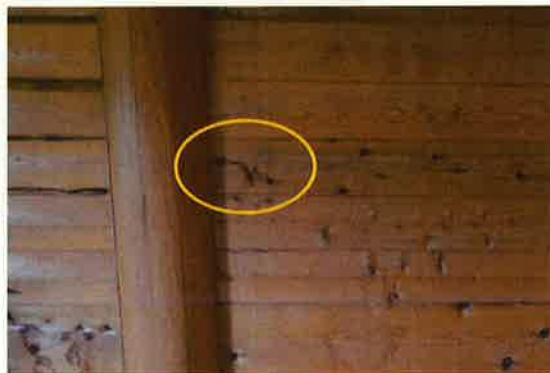
⑫ 南面 _ 虫喰い

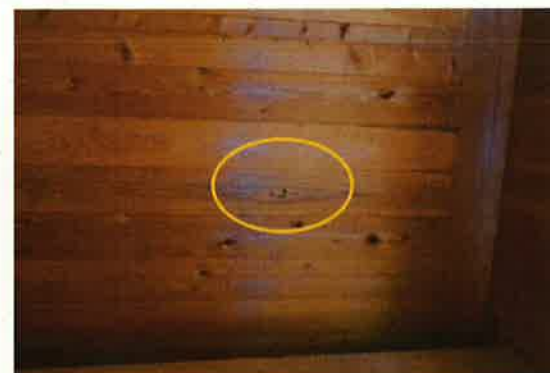
⑭ 東面 _ 虫喰い

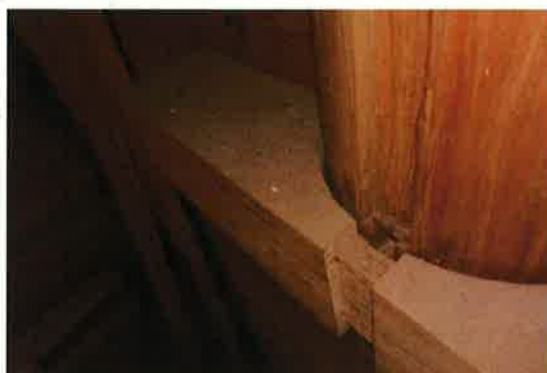
㉒ 板倉北 _ 垂木と母屋、雨染み

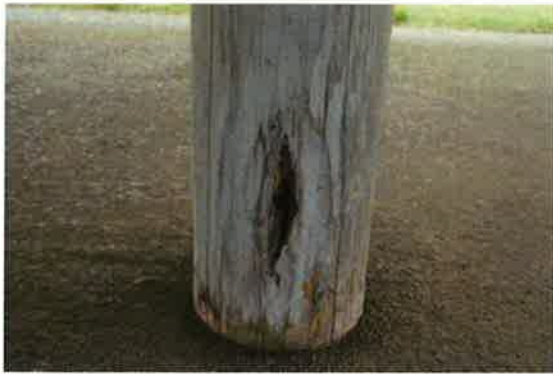
① 損傷

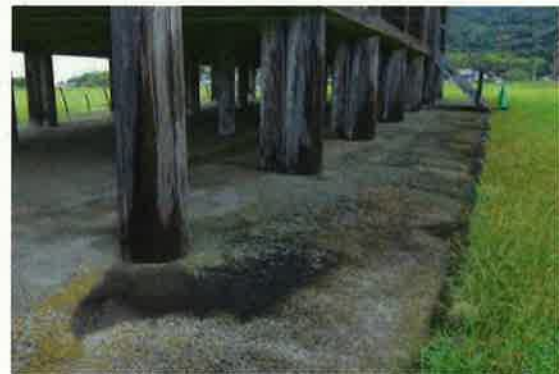
⑧ 東側雨濡れとタタキの苔

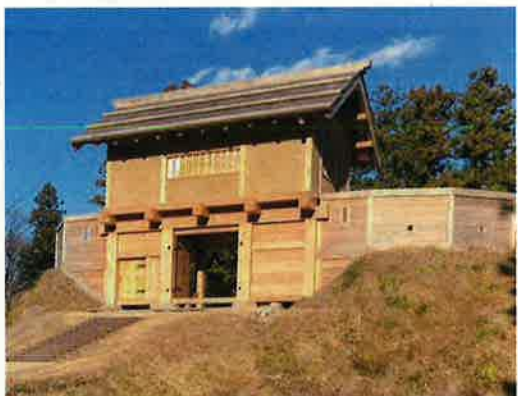
敷き込み銅板（箕輪城郭馬出西虎口門・高崎市）

- ・板押さえの下面に水抜き穴を設ける。
- ・クレ板数段置きに敷き込み銅板を設ける。
柿葺きなどで用いられる方法であり、溶出する銅成分が防腐効果を持つ。
- ・クレ板割材・押え木・ウダツ材に酸化亜鉛樹脂加圧含浸処理を行う（校倉屋根と同様）。
- ・浸透性防腐剤を周期的に塗布含浸する（校倉屋根と同様）。

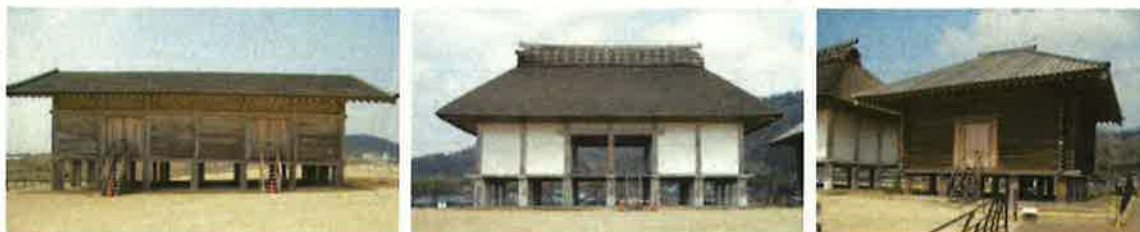
当初は校倉に1基、土倉に1基、板倉に2基が設けられていたが、現状では校倉1基、土倉1基を残して腐朽により撤去された。これら残る2基についても腐朽・破損が進んでいる。

木造の階段は重量があるので、当初予定した取外し・移動は容易ではなかった。このため結果的に常設となり、雨掛りとなるため腐朽が進んだものである。

当初の階段（2008年3月）

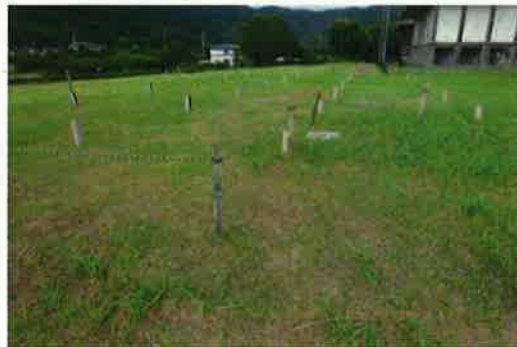
SB10

- ・当初設置の柱表示材（タモ材丸太）は全て腐朽遺失し、竹材で代用されている。
- ・ボルトの欠損や大きな損傷なし。ぐらつきも小さい。
- ・一部のワッシャーの欠損、錆が見られる。
- ・畦畔シート、タマリユウは確認できず。

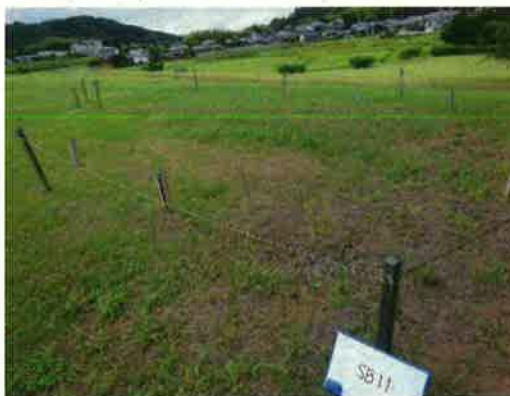
SB11

- ・当初設置の柱表示材（タモ材丸太）は全て腐朽遺失し、竹材で代用されている。
- ・ボルトの欠損や大きな損傷なし。ぐらつきは概ね小さいが、⑩・⑫は中程度。
- ・一部のワッシャーとナットの錆が見られる。
- ・畦畔シート、タマリユウは確認できず。

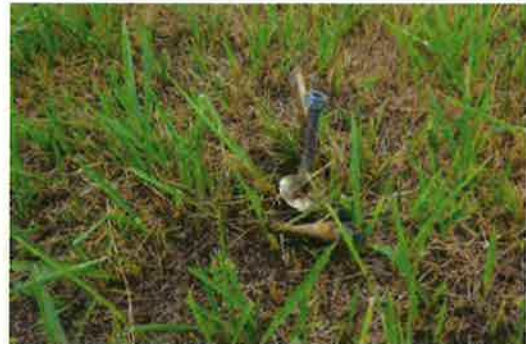
SB13-⑧

- ・当初設置の柱表示材（タモ材丸太）は全て腐朽遺失し、竹材で代用されている。
- ・ボルト⑧は根元に曲がりが見られる。その他は大きな損傷なし。ぐらつきも小さい。
- ・①・⑬はボルト頭部が欠損している。
- ・一部のワッシャーに錆が見られる。
- ・南側で畦畔シートの一部が確認できた。
- ・タマリユウは確認できず。

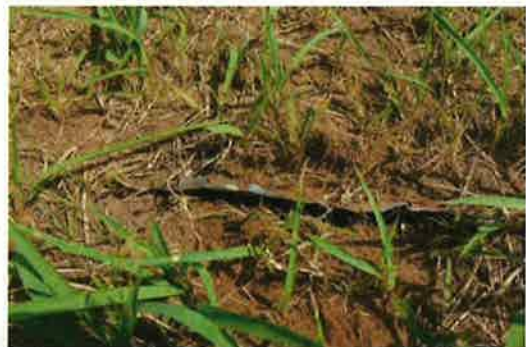
SB13 畦畔シート

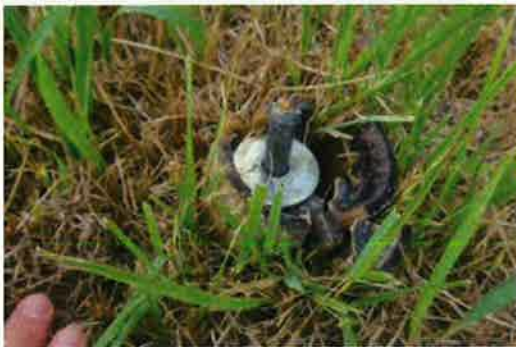
SB14-⑤

- ・当初設置の柱表示材（タモ材丸太）は全て腐朽遺失し、竹材で代用されている。
- ・ボルト⑩は根元から傾いている。その他は大きな損傷なし。ぐらつきも小さい。
- ・一部のボルト頭部が欠損している。
- ・一部のワッシャーに錆が見られる。
- ・畦畔シート、タマリユウは確認できず。

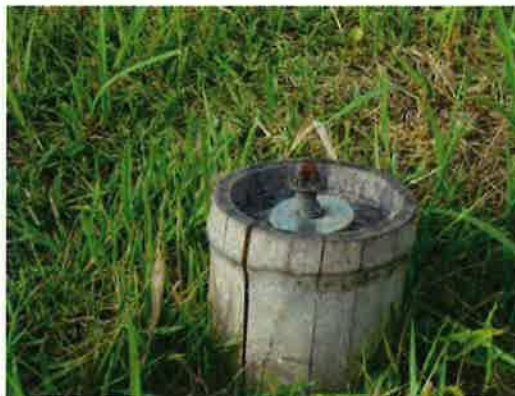
SB15-②

- ・当初設置の柱表示材（タモ材丸太）は全て腐朽遺失し、竹材で代用されている。
- ・ボルトの欠損や大きな損傷なし。ぐらつきも小さい。
- ・②はボルト頭部が欠損している。
- ・一部のワッシャーの欠損、錆が見られる。
- ・畦畔シート、タマリユウは確認できず。

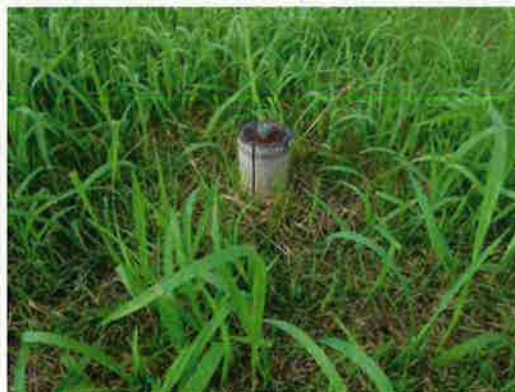
SB16- ⑬

- ・当初設置の柱表示材（タモ材丸太）は全て腐朽遺失し、竹材で代用されている。
- ・ボルトの欠損や大きな損傷なし。ぐらつきは概ね小さいが、⑦・⑬は中程度。
- ・一部のワッシャーとナットに錆が見られる。
- ・畦畔シート、タマリユウは確認できず。

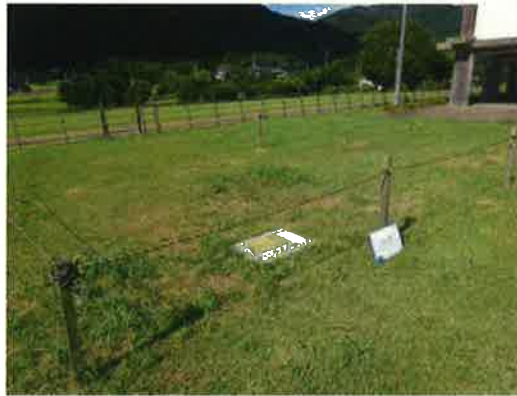
SB17

- ・当初設置の柱表示材（タモ材丸太）は全て腐朽遺失し、竹材で代用されている。
- ・ボルトの欠損や大きな損傷なし。ぐらつきは概ね小さいが、③は中程度。
- ・一部のワッシャーに錆が見られる。
- ・⑥は現状の柱表示竹が損失している。
- ・畦畔シート、タマリユウは確認できず。

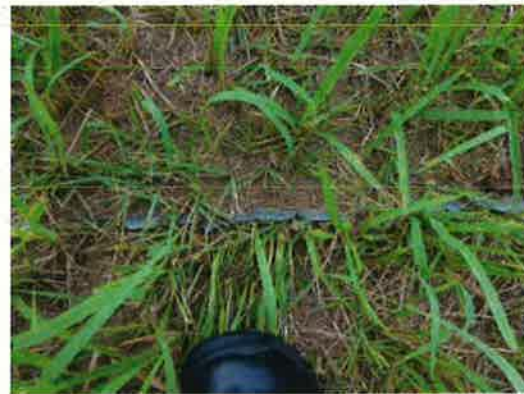
- ・当初設置の柱表示材（タモ材丸太）は全て腐朽遺失し、竹材で代用されている。
- ・ボルトの欠損や大きな損傷なし。ぐらつきは概ね小さいが、⑤は中程度。
- ・一部のワッシャーに錆が見られる。
- ・南・西側の一部で畦畔シートが確認できた。
- ・タマリユウは確認できず。

SB21 畦畔シート

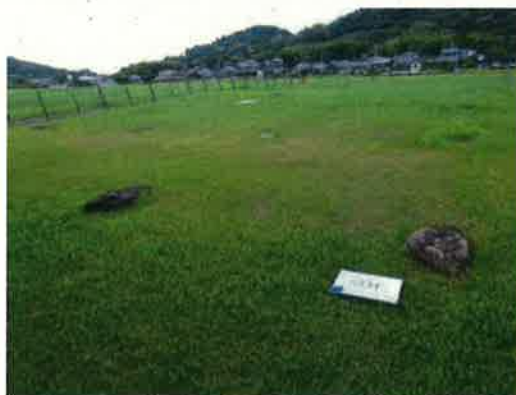
SB24

- ・礎石表示に問題はない。

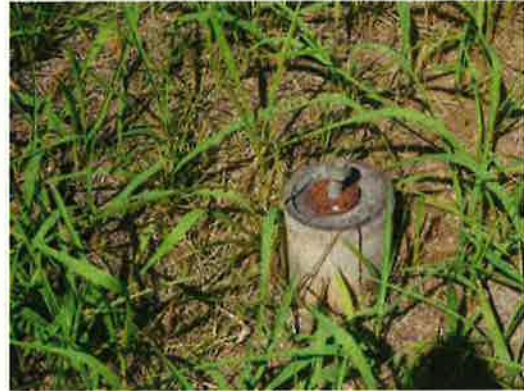
SB30-⑥

- ・当初設置の柱表示材（タモ材丸太）は全て腐朽遺失し、竹材で代用されている。
- ・ボルト⑥は全体が傾いている。その他は大きな損傷なし。ぐらつきは小さい。
- ・一部のワッシャーに錆が見られる。
- ・畦畔シート、タマリユウは確認できず。

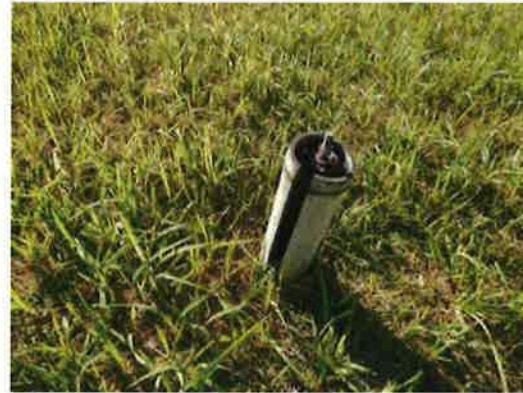
SB36-⑭

- ・当初設置の柱表示材（タモ材丸太）は全て腐朽遺失し、竹材で代用されている。
- ・ボルトの欠損や大きな損傷なし。⑭はボルト・基礎全体がぐらつく。①・⑦・⑮のぐらつきは中程度、その他は小さい。
- ・一部のワッシャーの欠損、錆が見られる。
- ・畦畔シート、タマリユウは確認できず。

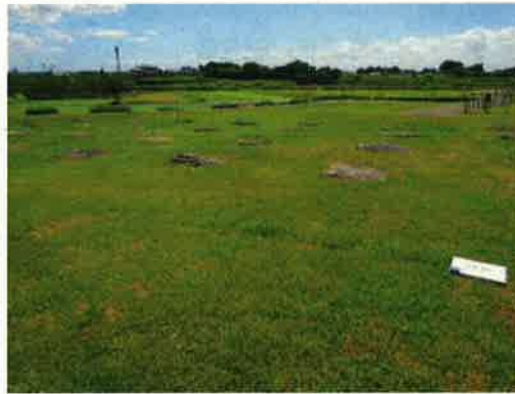
SB44

- ・礎石表示に問題はない。

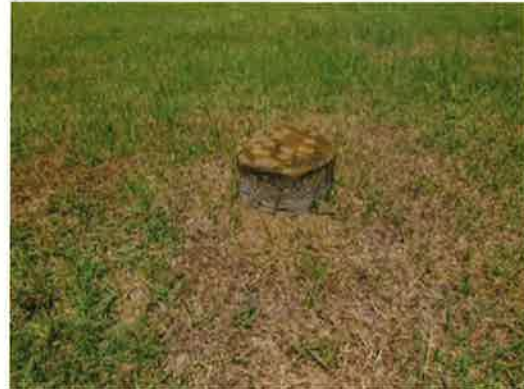
- ・当初設置の柱表示材（タモ材丸太）は全て腐朽遺失し、竹材で代用されている。
- ・ボルトの欠損や大きな損傷なし。ぐらつきも小さい。
- ・⑳はボルト頭部の欠損、(17) はボルトのねじ山がつぶれている。
- ・一部のワッシャーの欠損、錆が見られる。
- ・畦畔シート、タマリユウは確認できず。
- ・(5) について、当初の復元設計図には無いが、現地には図の位置にコンクリート円柱が置かれている。

SB45- (5) … 遺構なし？

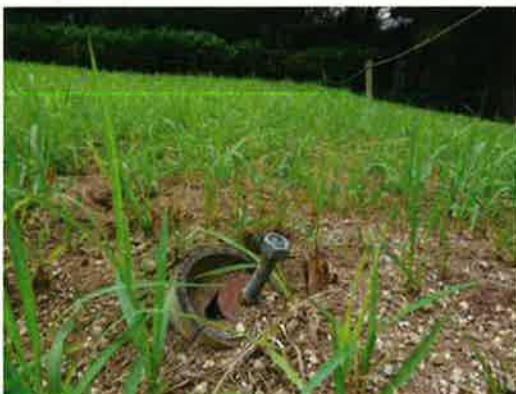
SB52- (11)

- ・当初設置の柱表示材（タモ材丸太）は全て腐朽遺失し、竹材で代用されている。
- ・ボルト 52-①、53-①は欠損。52-（11）は根元から倒れている。ぐらつきはほとんどない。
- ・52-⑧はボルト頭部が欠損、53-（11）はボルトねじ山のつぶれている。
- ・一部のボルト、ワッシャー、ナットに錆が見られる。
- ・畦畔シート、タマリユウは確認できず。

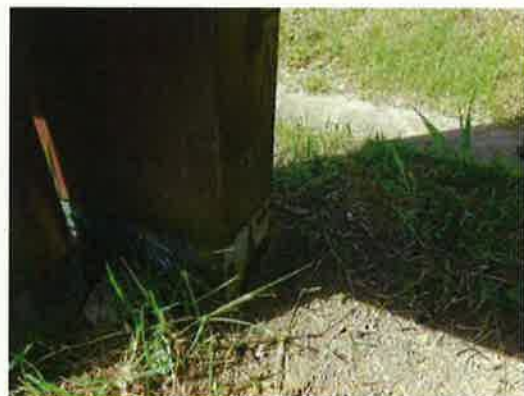
総合説明板 右側面根本

- ・状態は概ね良好。
- ・一部、木部塗装のハゲ、根本銅板卷きに錆が見られる。
- ・埋木が19個欠損している。

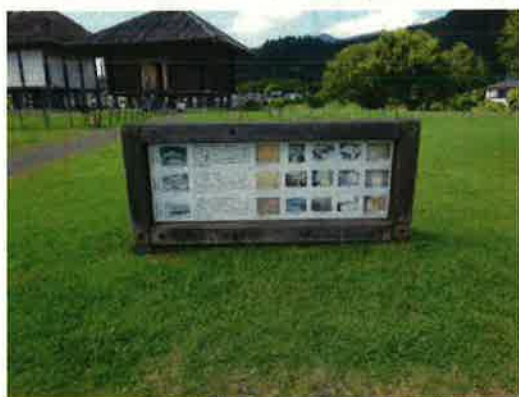
復元建物説明板 表面

- ・左側面足元付近の木部が腐食している。その部分から草が生えている。
- ・木部の一部に苔・カビ、表示面に汚れが見られる。
- ・埋木が9個欠損している。

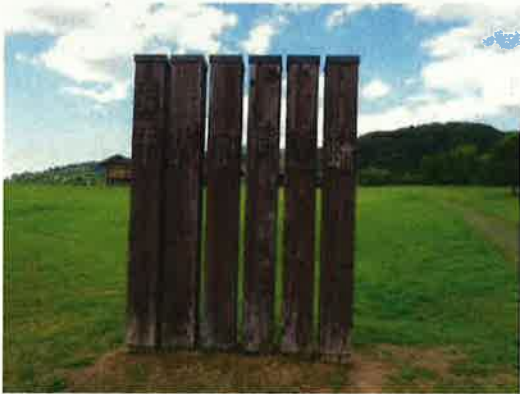
遺跡名称板 表面

- ・木部の根元は若干腐食している。
- ・木部の一部に苔・地衣類が見られる。

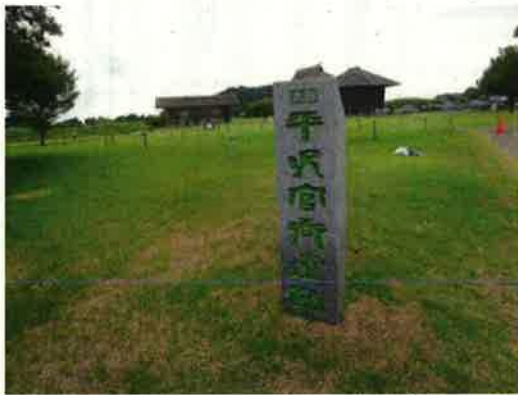
名称標識 1

- ・状態は3基とも良好。
- ・名称標識2は「跡」の字が半分埋まっている。

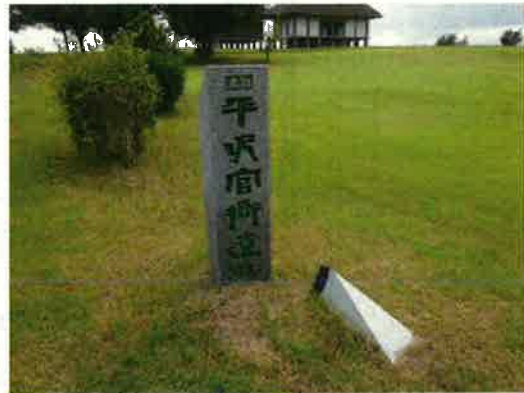
名称標識 2

何れも異常はないが、北側出入口にある1基は最下段の文字が半ば埋まっているので、周辺土の鋤取りを行う。

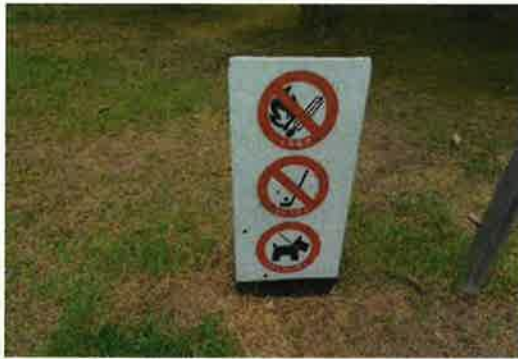
禁止表示板 1

- ・禁止表示板 1：正面左上・右下が少し欠けている。
- ・禁止表示板 2：基礎から本体が浮く（動く）→ボルトがきいてないのか。
- ・禁止表示板 3：本体が基礎から完全に取りれている、基礎アンカーボルト3本は破損・破断。
- ・禁止表示板 4：本体四面にヒビが見られる。

4基のうち、1基は若干欠けがみられるが、利用上支障はないと思われる。

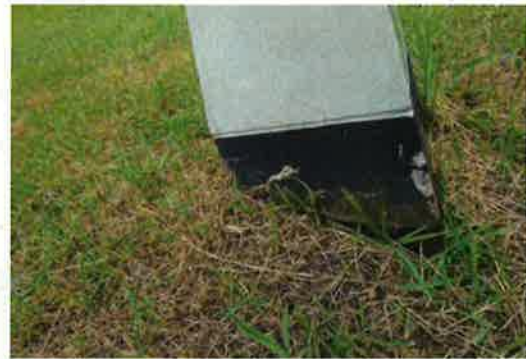
禁止表示板 2

残る2基は本体底盤の分裂と固定ボルトの抜けと思われ、基礎付近に別途金物を用いて再設置を検討する。

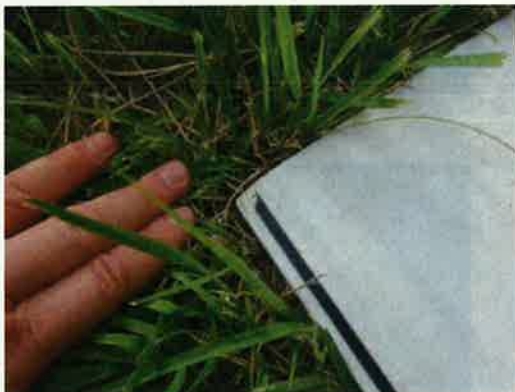
遺構説明板 11 左下

状態
SB10	問題なし
SB11	角4箇所欠け小、下：欠け小
SB13	右下：欠け小
SB14	右下・下端：欠け小
SB15	右下・左下：欠け小
SB16	右端：欠け、右下：欠け小
SB17	問題なし
SB21	右下・左下・下端：欠け小
SB24	右上：欠け大、他角3箇所：欠け小
SB30	下端：欠け小
SB36	右上：欠け大、右下：欠け小
SB37	角4箇所：欠け極小
SB38	右上・左上：欠け極小
SB44	角4箇所：欠け極小
SB45	左下：欠け極小
SB46	左下：欠け極小
SB48	右上・右下・左下：欠け小
SB49	右下・左下：欠け小
SB52	右端：欠け、左下・下端：欠け小
SB53	上端・右下・左下：欠け小

若干の欠けについては、再製作を要するほどではなく、部分的な補修も難しいことから現状を維持する。

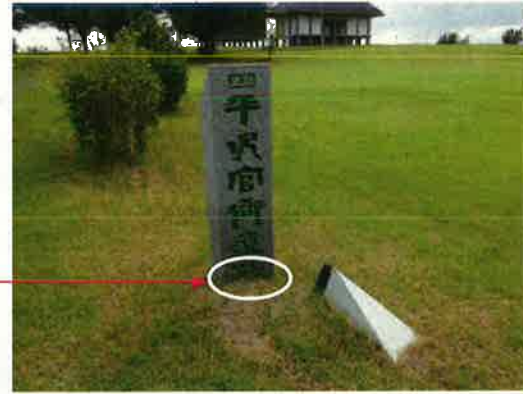
名称標識 2

根本部分：
周辺土の鋤取り

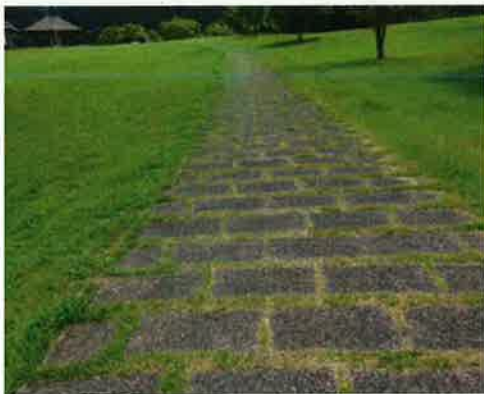
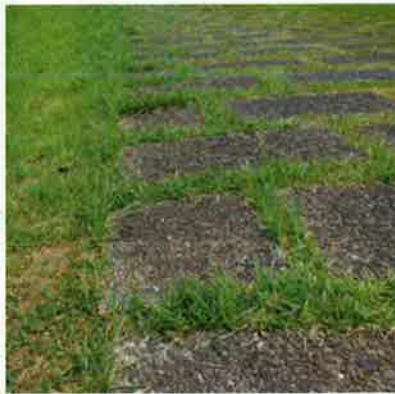
傾いている平板

歩行に支障があるほどではないが、南側園路の低地側などに若干の不陸を生じたものが 18 枚ほどある。

敷き砂の流失などによるものとみられ、一旦取外し、敷き砂を補足のうえ据え直す。この際、砂の流失を防ぐために貧配合の空練りモルタルを用いることも検討される。

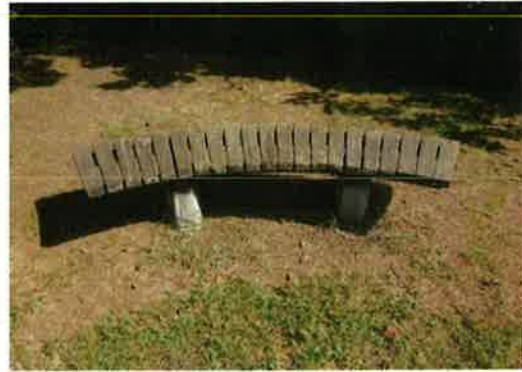
ベンチ

史跡内の管理・便益施設として、車止め（2基）、水飲み（1基）、ベンチ（2基）を確認した。水飲み、車止めには異常は見られない。ベンチについては、座面の板の腐朽・破損がみられた。なお、脚部コンクリート及び鋼材部分は健全とみられる。

- ・ 2基とも、脚部は問題なし。座面に汚れ・苔が見られ、端部が一部欠けている。

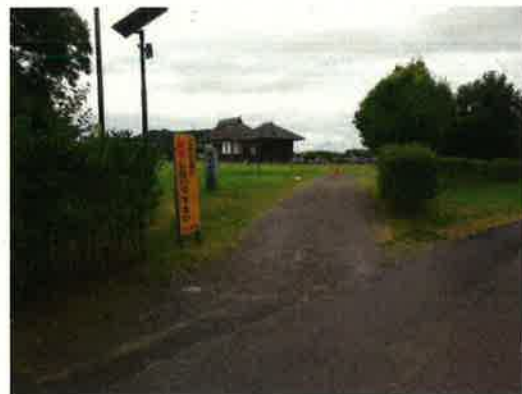
車止 1

- ・ 車止 1：問題なし。カラーコーンが設置されている。
- ・ 車止 1：問題なし。パイプガードが設置されている。
- ・ 車止 1：問題なし。

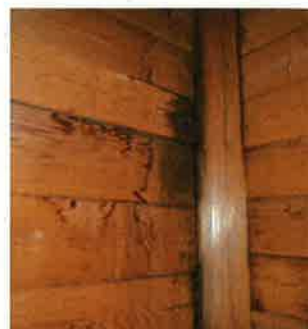
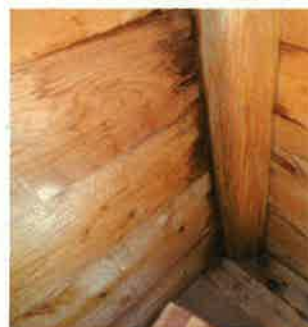
北室北東隅の状況

建物の維持として最も優先すべきは北室北東隅壁面の雨漏りであり、床面にも広く雨染みがみられ、羽目板の腐朽が進みつつある。一部の板は腐朽により脆弱化している箇所があり、軸部（柱）に影響を及ぼす前に処置する必要がある。

シリケート系樹脂は石造文化財の保存処理として強化・撥水に多く用いられるが、木材に対しても有効と考えられる。しかしながら、あまり例のない方法であるので、適する製品の選定やアクリル系樹脂との混合などについて、事前に試験する必要がある。

- 工 法 ・ 乾燥養生
・ ポリシロキサン・パラロイド混合材を塗布含浸

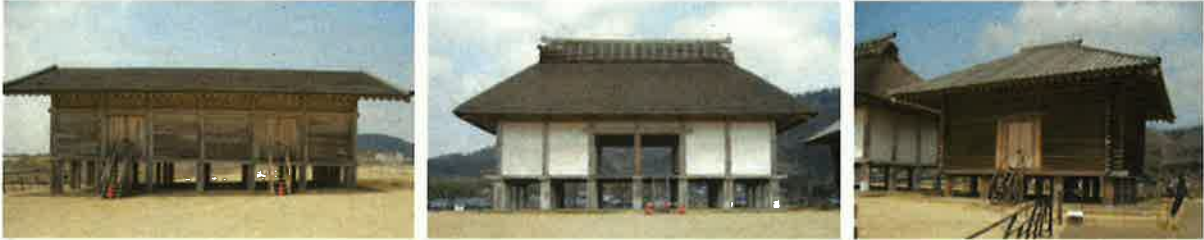
当初の階段（2008年3月）

当初は校倉に1基、土倉に1基、板倉に2基が設けられていたが、現状では校倉1基、土倉1基を残して腐朽により撤去された。これら残る2基についても腐朽・破損が進んでいる。

木造の階段は重量があるので、当初予定した取外し・移動は容易ではなかった。このため結果的に常設となり、雨掛りとなるため腐朽が進んだものである。

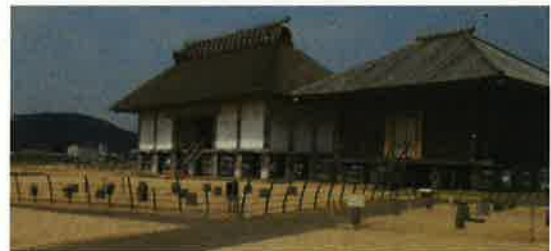
当初整備の柱位置表示 (2008 撮影)

当初は木柱（タモ材）を用いた掘立柱の位置表示であったが、腐朽によりすべて撤去された。現状では簡易的に竹筒で代用したものとなっているが、その破損も進んでいる。なお、基礎コンクリートとボルトについては維持しているものが多い。

この再整備では、倉庫群の様相をより積極的に表現することを目指して、実物大復元建物と同時期のⅢ期遺構については遠方からも視認できる高さに改める。また、表示物の素材は木質にこだわらず、耐久性のある鋼管を用いることとする。

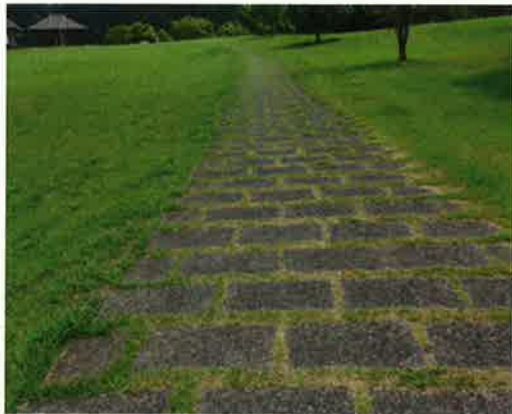
傾いている平板

空練りモルタルを用いて再設置

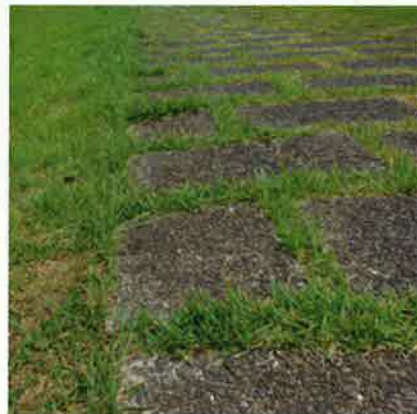
平板に問題のある部分

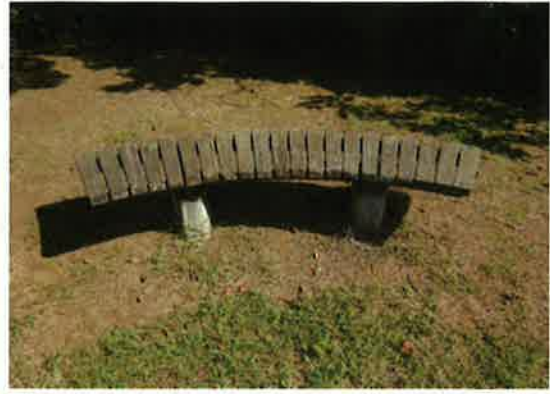
ベンチ

史跡内の管理・便益施設として、車止め（2基）、水飲み（1基）、ベンチ（2基）を確認した。水飲み、車止めには異常は見られない。ベンチについては、座面の板の腐朽・破損がみられた。なお、脚部コンクリート及び鋼材部分は健全とみられる。

- ・ 2基とも、脚部は問題なし。座面に汚れ・苔が見られ、端部が一部欠けている。

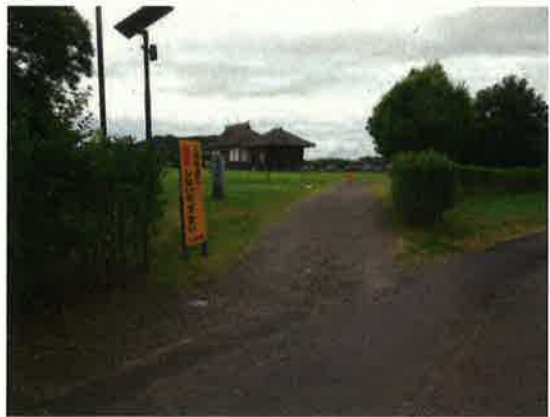
車止 1

- ・ 車止 1：問題なし。カラーコーンが設置されている。
- ・ 車止 1：問題なし。パイプガードが設置されている。
- ・ 車止 1：問題なし。
